**POLIZEI**  
Hamburg

Aktenzeichen **FSt33/365/21**

Betr.: Festlegung des Fördergebiets Wilstorf - Reeseberg,  
hier: Maßnahmen zur Aufwertung des Stadtraums unter der Hochstraße Wilstorfer Straße,  
Ecke Außenmühlenweg

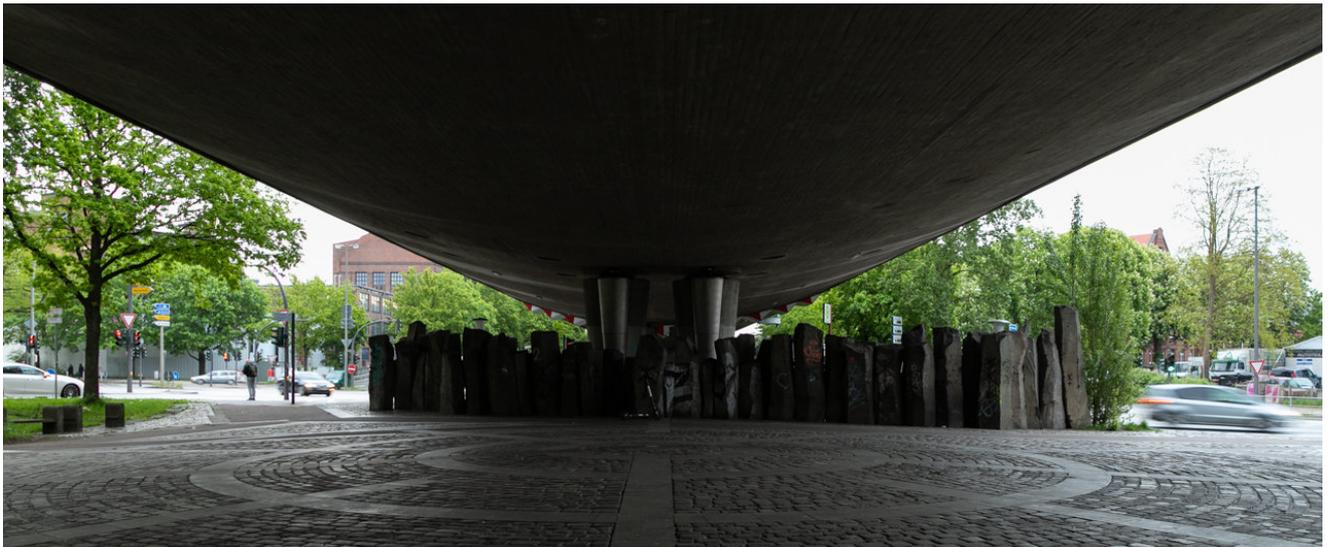
Bild 1 (Blick vom Gewässer in Richtung Bushaltestelle)

Im Zusammenhang mit der künstlerischen Gestaltung des Platzes wurde eine Natursteininstallation aus Basaltstelen zwischen Platz und Fahrbahn der Winsener Straße aufgebaut, die als eine Art Raumteiler fungieren sollte. (siehe Bild 1) Das Kunstwerk besteht aus einer Aneinanderreihung von unterschiedlichsten Basaltstelen. Es verfügt neben einer nicht unerheblichen Gesamtbreite und -höhe über eine große Raumtiefe durch eine punktuell mehrreihige unregelmäßige Aufstellung der Stelen. (s.a. Bild 4) Während in den 80er Jahren die Abgrenzung des Straßenraums von den dahinterliegenden Grün- und Wasserflächen als positiv bewertet wurde, wird heute der freien Blickbeziehung und damit dem individuellen Sicherheitsempfinden der Nutzenden eher der Vorrang eingeräumt. Weder Passanten, noch vorbeifahrende Autofahrende haben aktuell die Möglichkeit, den Platz und dort stattfindende Nutzungen zu überblicken. Eine Sozialkontrolle ist kaum möglich.

Ähnliches gilt für die Personen, die die Bushaltestelle nutzen. Auch ihnen ist es aktuell nicht möglich den Bereich des Platzes einzusehen. Die Stelenreihe in Verbindung mit den Brückenpfeilern stellt eher eine als bedrohlich wahrgenommene Sicht- und Bewegungsbarriere dar.

- Rückbau der Basalt-Stelen und Entfernung des gewucherten Baumwerks
- Entwicklung eines zeitgemäßen Nutzungskonzepts für die Platzflächen, (z.B. Bereitstellort für Leihfahrräder, Öffentliche Fahrradabstellanlage, Springbrunnen oder Gestaltung als „Tor“ zum Naherholungsgebiet Außenmühlenteich, etc.)

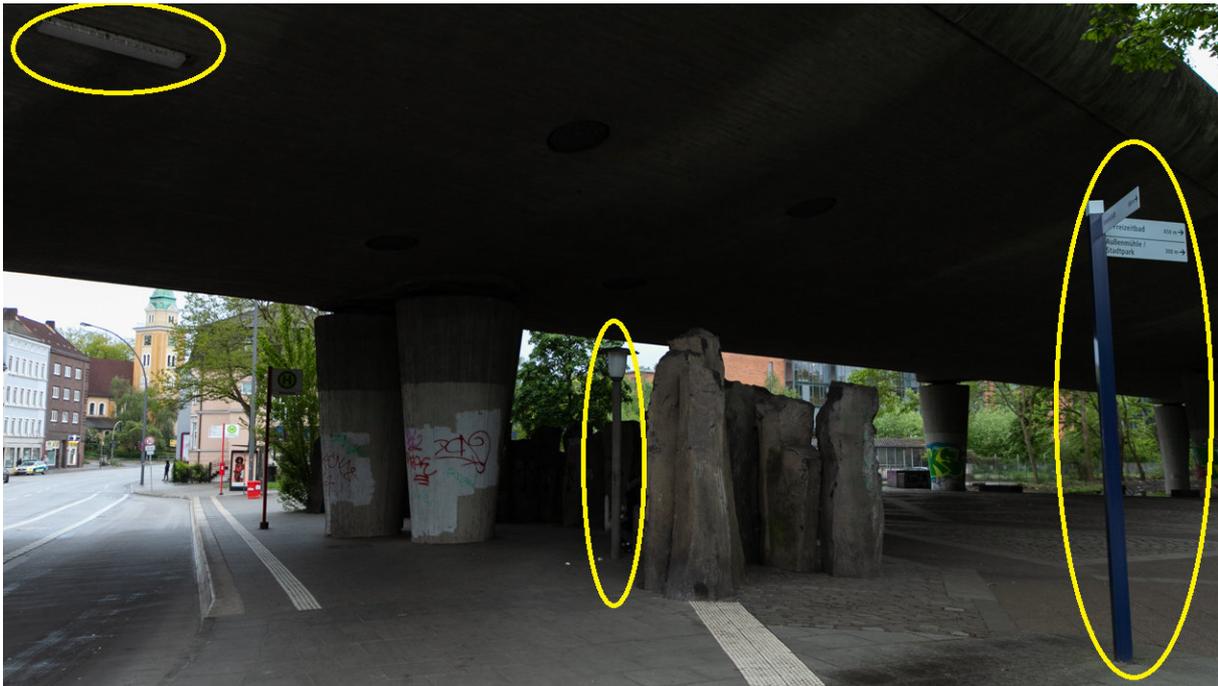
Bild 4 (Gelbe Kreise: Deckenbahnbeleuchtung, Pilzleuchte und Wegweiser)

Der Platz liegt unter der vierspurigen B75, welche große Teile des Platzes auch tagsüber weitgehend verschattet. Insbesondere in der dunklen Jahreszeit, aber auch bei starkem Sonnenschein ist der große Beleuchtungsunterschied sehr deutlich wahrnehmbar und kann zu Unsicherheitsempfindungen führen.

Die Winsener Straße selbst und damit der Straßenverkehr wird durch flache Unterbau-Straßenlampen beleuchtet, die allerdings zusammen mit der sonstigen öffentlichen Beleuchtung im Stadtraum geschaltet ist. Die Leuchtkraft reicht aber nicht aus, um auch den Bürgersteig oder den Platz selbst mit zu beleuchten.

Der Platz weist am nördlichen und südlichen Rand jeweils eine einzelne, schwache, nicht mehr zeitgemäße Mastbeleuchtung auf (Pilzleuchte). Bushaltestellenseitig finden sich direkt an den Basalt-Stelen zwei baugleiche Pilzlaternen, die mit ihrem unteren Rand nur auf Höhe der Stelen-Spitzen liegen. Damit ergibt sich eine starke Verschattung hinter den Stelen, die das Beleuchtungsdefizit noch zusätzlich steigert.

Alle genannten Beleuchtungen waren bei unserem Ortstermin (zwischen 20:30 und 21:15 Uhr) trotz erheblicher Dunkelheit unter der Brücke noch nicht eingeschaltet. Es erfolgt offensichtlich keine gesonderte Schaltung der Beleuchtung unter der Brücke durch z.B. einen Dämmerungsschalter.

- Schaffung einer deutlichen Wegebeziehung durch Übersichtlichkeit und Wegemarkierungen
- Entwicklung eines Beleuchtungskonzepts mit dem Ziel einer vor Vandalismus sicheren und gleichmäßigen Raumausleuchtung. Aufgrund der erheblichen Verschattung sollte eine ortsspezifische Lichtschaltung erfolgen (z.B. durch eigenen Dämmerungsschalter für den Bereich unter der Brücke) Bei der Farbwahl, der Leuchtstärke und des Abstrahlwinkels der Beleuchtung und der materiellen Beschaffenheit der Beleuchtungskörper (Eindringerschutz) muss die Lage am Gewässer (Insekten) berücksichtigt werden

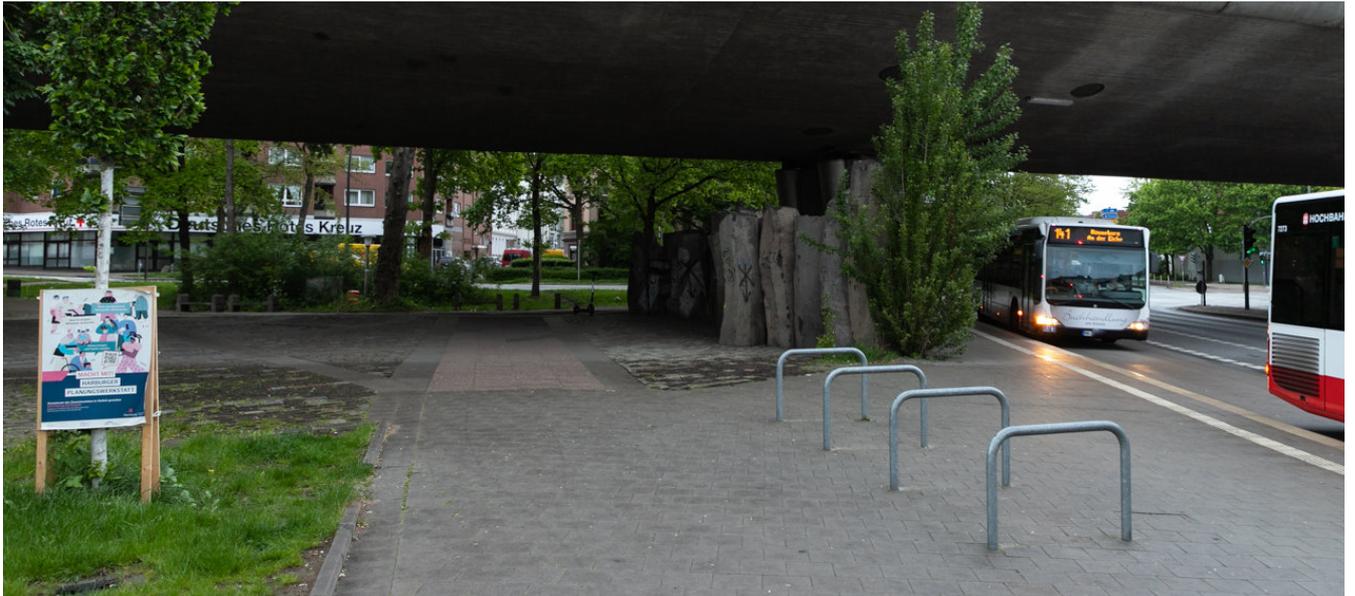
Bild 5

An der Winsener Straße befindet sich eine Bushaltestelle, die mittig unter der B75 endet und die Basalt-Stelen des Kunstwerkes um circa zwei Buslängen in südlicher Längsrichtung überragt. Ist der Anfang der Bushaltestelle sehr übersichtlich und mit einem transparenten Haltestellenwetterschutz mit Sitzmöglichkeiten versehen, verengt sich der Haltestellenbereich im hinteren Bereich unter der Brücke deutlich.

In ihrer Höhe und Länge verursachen die Stelen erhebliche Schattenräume. Der Bürgersteig im Bushaltestellenbereich wird zusätzlich durch einen wild wachsenden Baum weiter eingeeengt. (s. Bild 5)

Zwischen Basalt-Stelen und Winsener Straße finden sich zwei wuchtige kegelförmige Brückenpfeiler, die hier (auch tagsüber) einen abgeschatteten, beengten Raum bilden, in dem sich Personen verbergen können. Fahrgäste der hinteren Busse sind regelmäßig gezwungen, genau in Höhe dieser räumlichen Engstelle aus- oder einzusteigen. Verschärft wird diese Situation noch bei Dunkelheit durch z.B. Alkohol konsumierende Personen der Randständigenszene.

Um von der Bushaltestelle aus direkt auf den Platz zu gelangen, hat man einen sehr schmalen unbeleuchteten Durchgang innerhalb der Basalt-Stelen-Kulisse geschaffen, der allerdings häufig als Pissoir missbraucht wird.

- Installation eines zweiten, beleuchteten Haltestellenbereichs mit rückwärtigem transparenten Windschutz, Sitzgelegenheiten nur für den kurzzeitigen Aufenthalt (keine Liegeflächen)

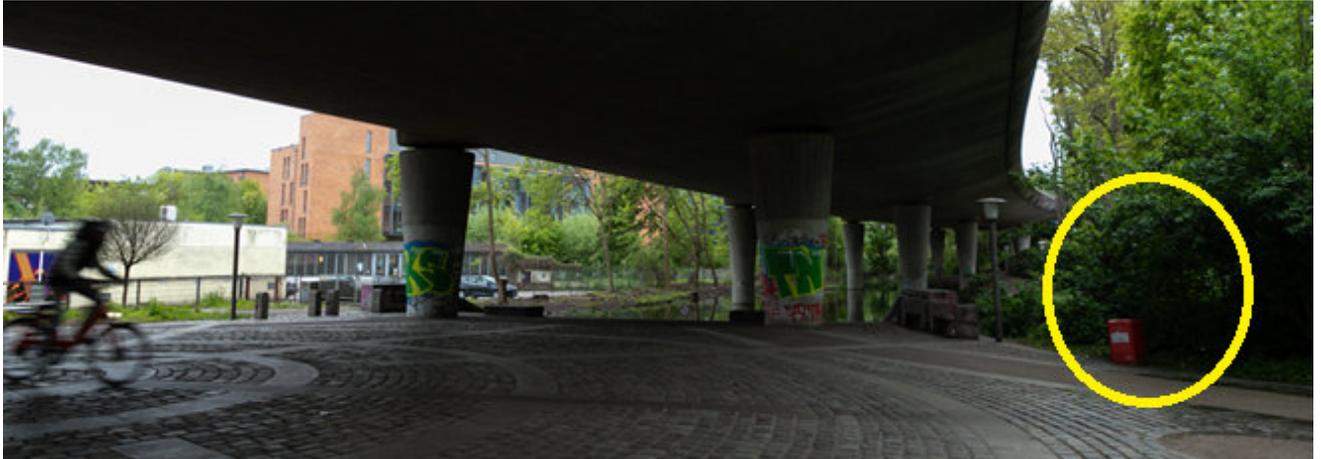
Bild 6 (Gebüsch als Behelfstoilette)

Das Gebüsch zwischen dem Platz und der Außenmühlenweg wird als Toilette missbraucht. Rückstände und Trampelpfade verweisen auf eine entsprechende Nutzung.
