5.1 Sanierungs- und Handlungsbedarf

5.1.1 Uferwand

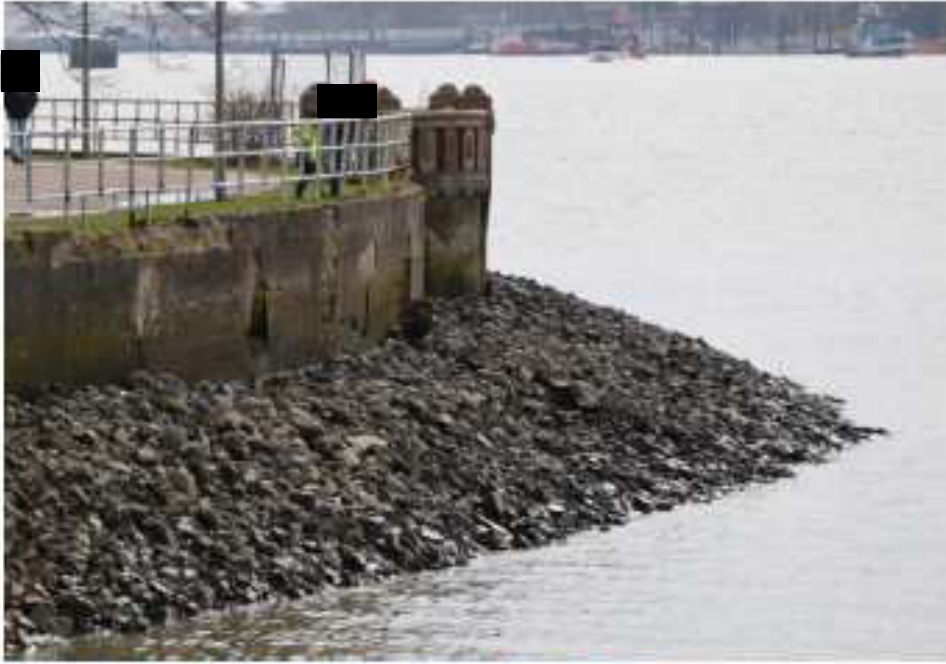
Abbildung 3-1: Deckwerk, Kolkbildung [HPA 2016]

1. Die Verkehrsfläche im Bereich oberhalb dieser Auskolkungen sollte im Rahmen einer Unterhaltungsmaßnahme regelmäßig auf Bodenversackungen hin überprüft werden.
2. Das Eisen-Geländer sollte jährlich im Rahmen einer Unterhaltungsmaßnahme auf Verkehrssicherheit hin überprüft werden (vergleiche Abschn. 3.1.2.1).
3. Die Ist-Sohltiefe der Hafenzufahrt (NHN -2,1 m) muss auf Grund der äußeren Standsicherheit erhalten bleiben, eine Vertiefung ist aktuell nicht möglich (siehe Abschn. 3.5.2.1, Abs. 2, Böschungsbruchversagen). Im Rahmen einer Unterhaltungsmaßnahme sollte das Böschungsdeckwerk auf Kolkung und die Sohltiefe regelmäßig überprüft werden.
