Jenfelder Straße 252

22.03.18

Klärung Sanierungsbedarf HDJ

Bericht Nr.1

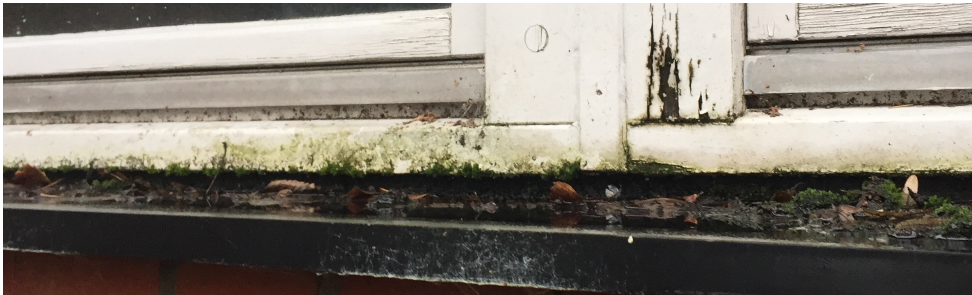
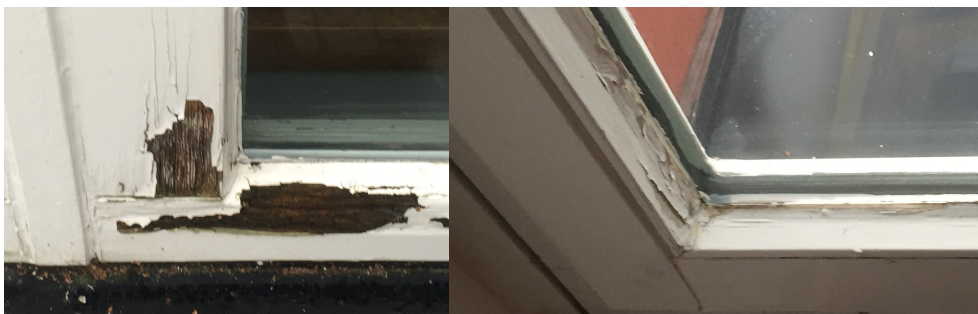
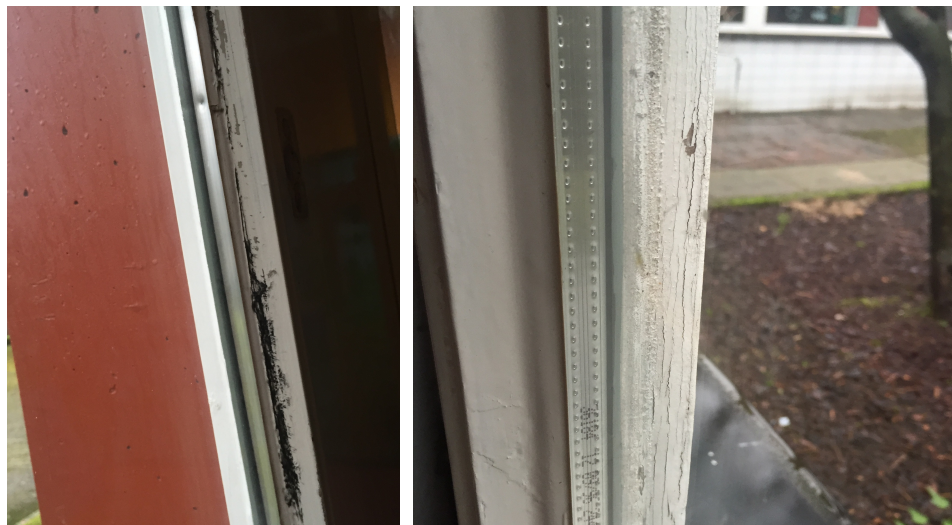
Maßnahme 1: Fenstererneuerung

3.	<p>Örtliche Feststellungen</p> <p>Gebäude allgemein</p> <p>Gründung Konstruktion: vermutlich Flachgründung Betonfundamente und Betonsohle</p> <p>Grundkonstruktion Stahlbeton, Mauerwerk, Vormauerziegel, Flachdachkonstruktion, Bitumenabdichtung</p> <p>Fassade</p> <p>Konstruktion: 2-schaliges Mauerwerk, ungedämmt, Fliesenbekleidung unterhalb Fenster</p> <p>Bewertung Fassade: augenscheinlich befriedigender Zustand</p> <p>Fenster und Außentüren</p> <p>Holzfenster, 2-fach Verglasung, größtenteils VSG-Verglasung, Festverglasung und Kippfenster nach innen öffnend.</p> <p>Die Holzrahmen sind in der Vergangenheit in Teilbereichen angeschäftet und repariert worden.</p> <p>Stahleingangstüren in Originalzustand, 2-flügelig, 1-fach Verglasung</p> <p>Bewertung: Holzfenster: mäßiger bis schlechter Zustand, Holzrahmen teilweise moderig und verfault, eindringendes Wasser in Teilbereichen, Fensterleibungen teilweise augenscheinlich durch Feuchtigkeit beschädigt. Schäden im Anstrich, Ablätterungen und zahlreiche Enthaftungen. Stahleingangstüren veraltet aber in befriedigender Zustand.</p>

Austausch von Holzfenster:

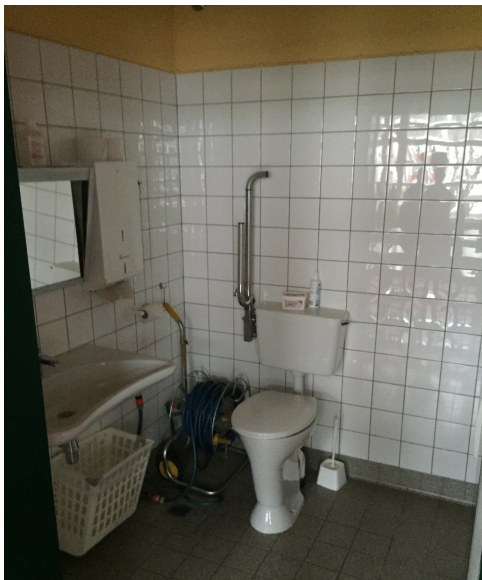
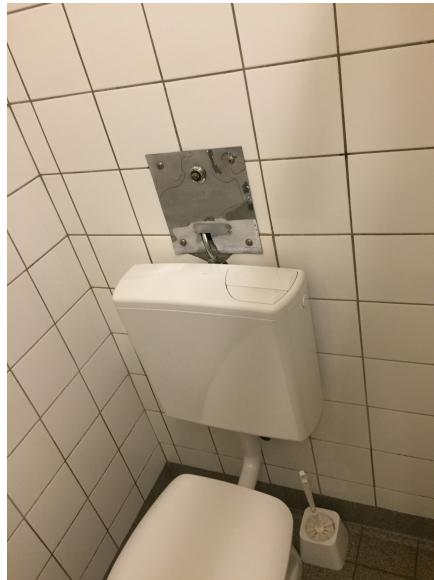
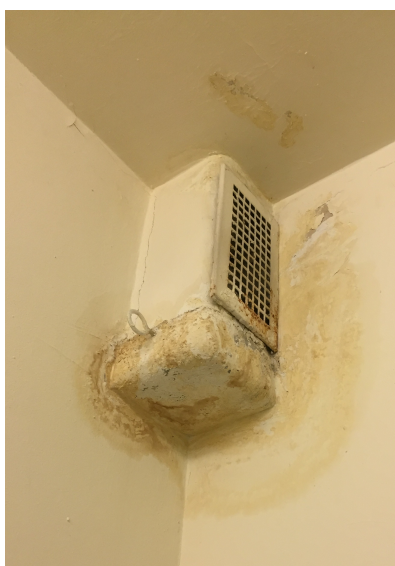
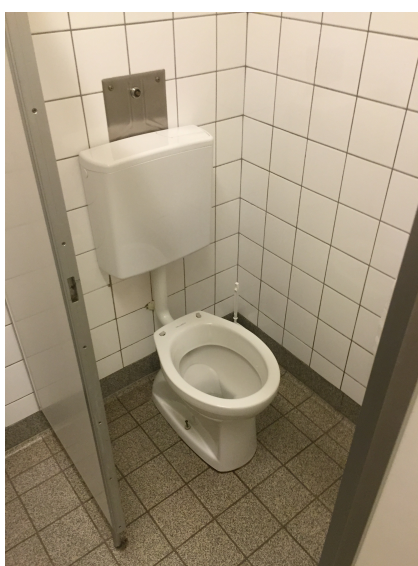
Maßnahme 2: Reparaturarbeiten Sanitärbereiche

WC-Anlagen, zwischenzeitlich teilweise erneuert, Sanitärtrennwände ohne Klemmschutz

Bewertung Sanitäranlagen: Feuchtigkeitspuren an Wände und Decke im Bereich Abluft, zum Teil sehr veraltete Sanitärobjekten.

Diverse Reparaturarbeiten im Sanitärbereich, Feuchtigkeitssanierung, Erneuerung vom Sanitärrennwände nach Bedarf

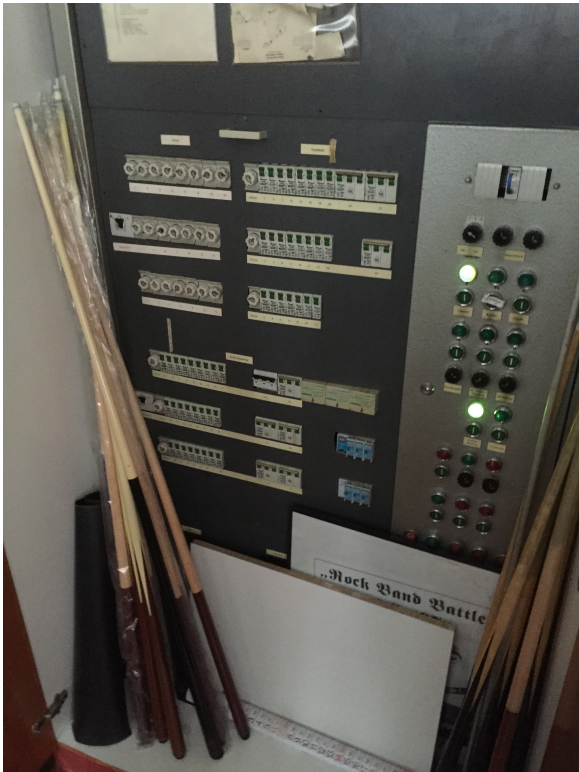
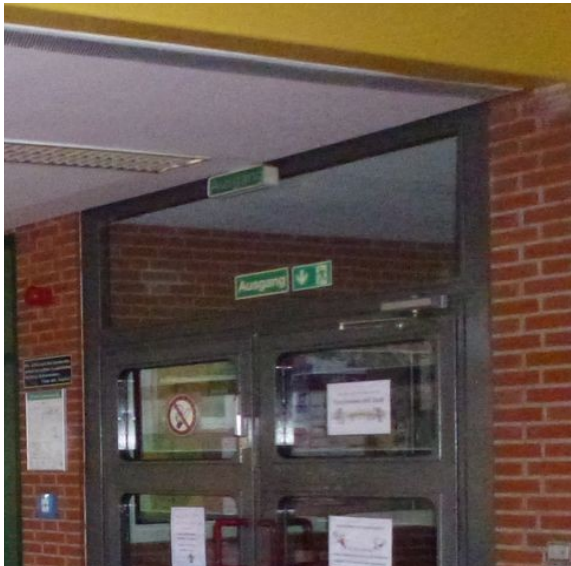
Maßnahme 3: Elektroanlage

Bewertung Elektro: sehr veralteter Zustand, entspricht nicht den heutigen Anforderungen

Erneuerung der vorhandene Elektroanlage und Erneuerung Notbeleuchtung

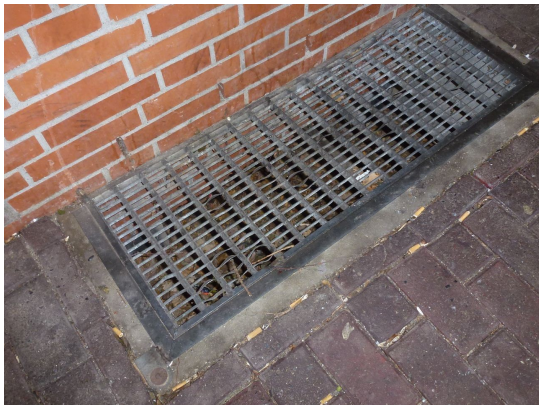
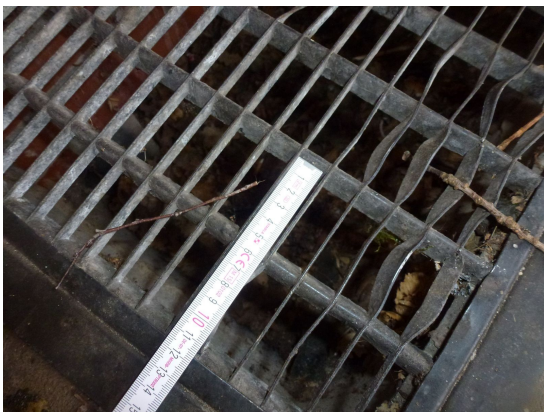
Maßnahme 4: Erneuerung vorhandene Gitterroste

Schadhaften Gitterröste entsprechen nicht die heutigen Sicherheitsanforderungen (Maschenbreite 10x30mm) und sind stark beschädigt.
