BAUMHOCHZWEI E.K.

**Protokoll baumnahen Aufgrabungen und kurze Stellungnahme
zur Baumverträglichkeit eines geplanten überdachten Fahrradstellplatzes**

**Betreff / BV /
Straße.:** Rothenbaumchaussee ggü. Haus-Nr. 237, 20149 Hamburg

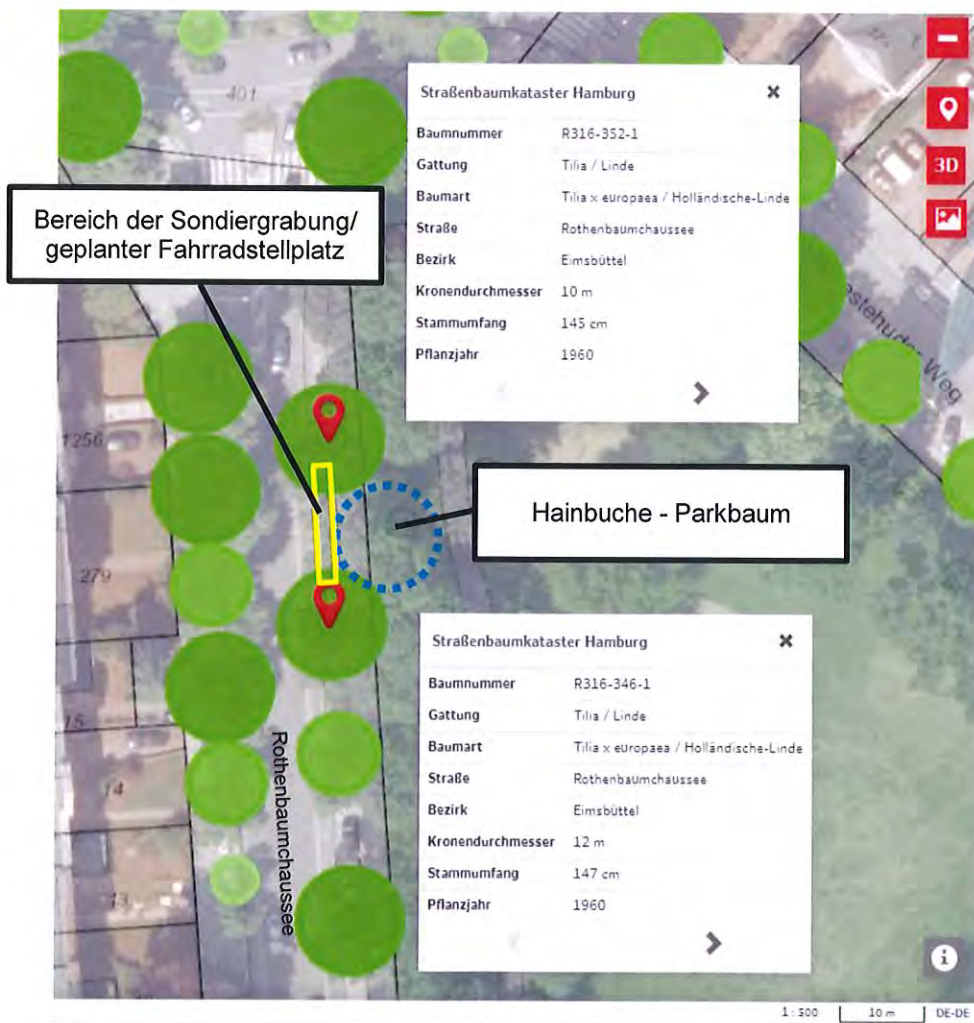
Abb. 1: Quelle -Landesbetrieb Geoinformation und Vermessung

Lageplanskizze - Bäume und Eingriffszonen:

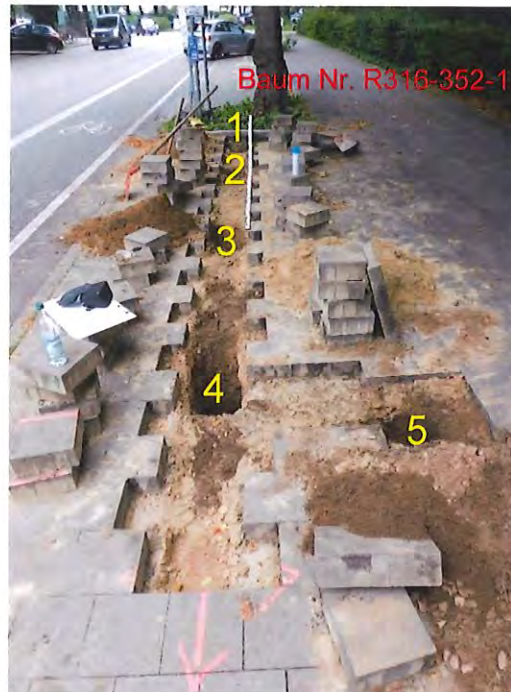
- Es wurden 5 Löcher (30x30cm und ca. 70 cm tief) im Stammabstand von 1,3 / 2,7 / 4,8 / 6,9 / 7,4 m zu Baum Nr. R316-352-1 in Handschachtung wurzelschonend erstellt.

Abb. 2: Suchlöcher, nummeriert von 1-5(Blick aus Süd)

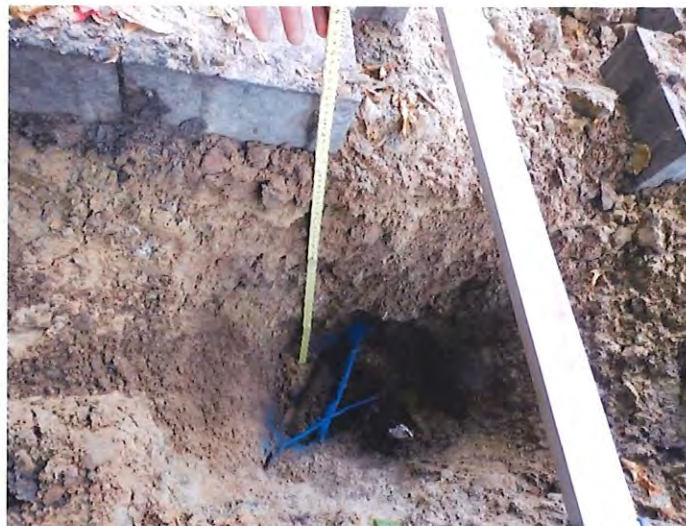
- In allen 5 Suchlöchern beginnt ein Wurzelhorizont aus überwiegend Fein bis Schwachwurzeln vereinzelt auch Grobwurzeln bis 3 cm Stärke erst ab 50 cm unter OK Pflaster. Der über dem Wurzelhorizont liegende Aufbau besteht aus einer stark verdichteten Tragschicht aus Schotter (ca. 30 cm stark), einer Ausgleichsschicht aus Sand und dem Wegebelaag. Nur in unmittelbarer Nähe (1,3 m Stammabstand) zur Linde zeigen sich oberflächennahe Wurzeln in Fein- bis Schwachwurzelstärke direkt unter den Pflastersteinen.

Abb. 3: Suchloch Nr. 1, Stammabstand 1,3 m

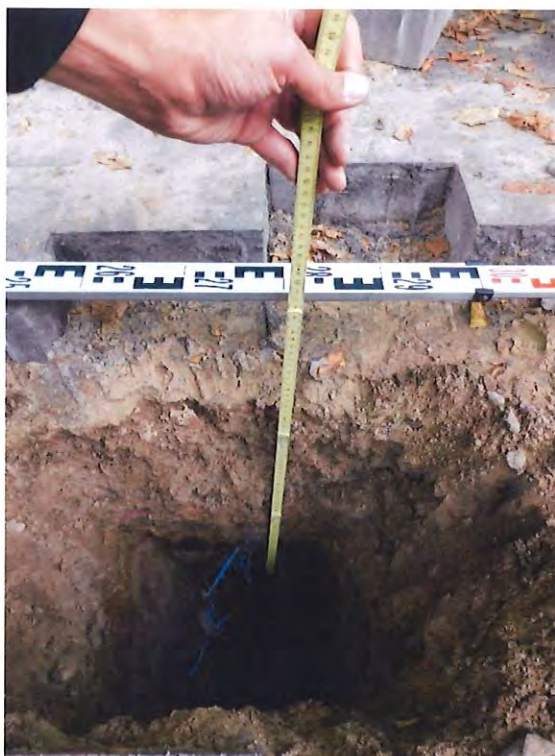
Abb. 4: Suchloch Nr. 2, Stammabstand 2,7 m

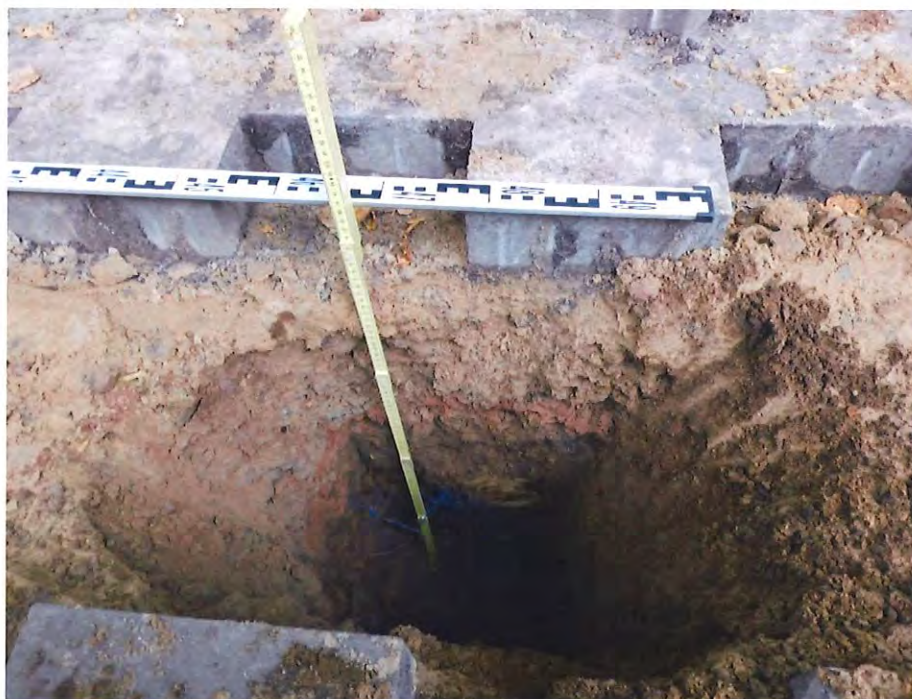
Abb. 5: Suchloch Nr. 3, Stammabstand 4,8 m

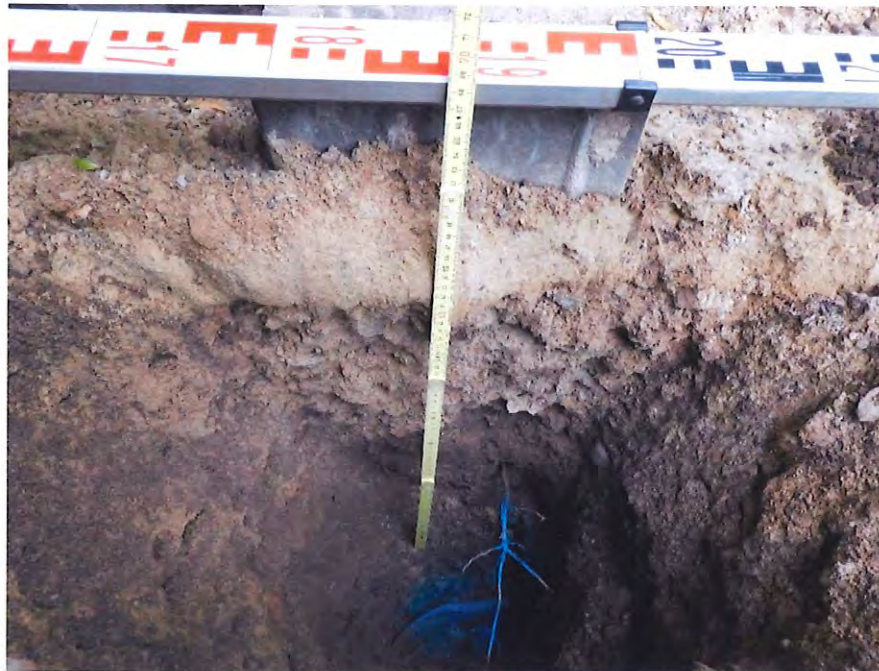
Abb. 6: Suchloch Nr. 4, Stammabstand 6,9 m

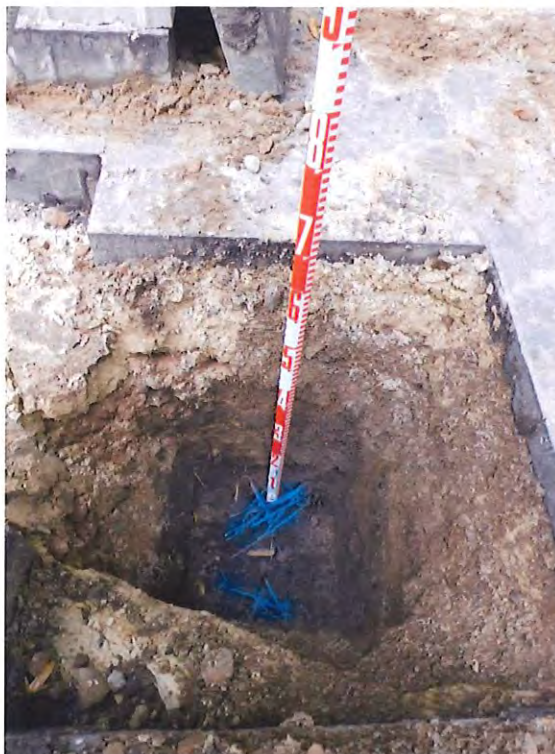
Abb. 7: Suchloch Nr. 5, Stammabstand 7,4 m

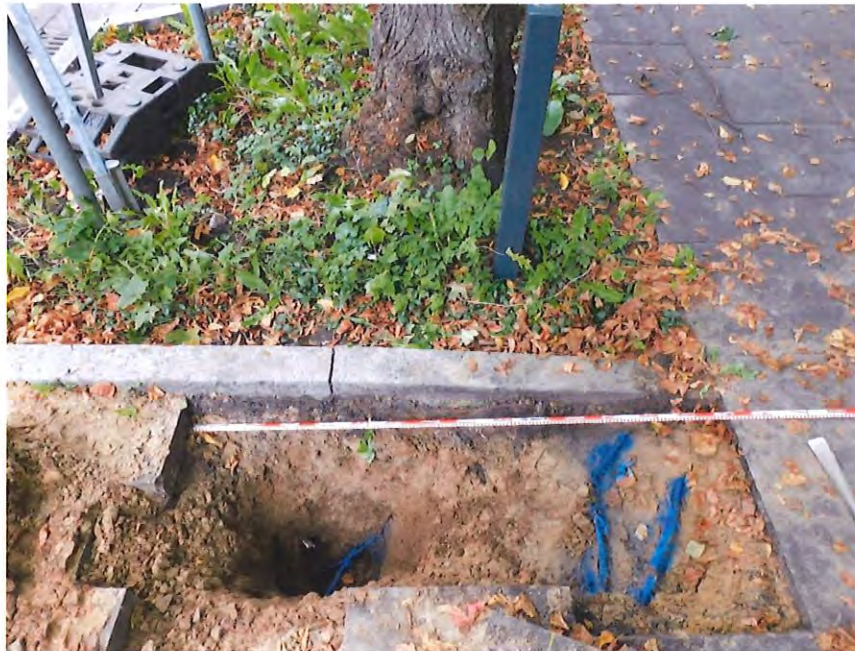
Abb. 8: Schwachwurzelwerk direkt unter dem Pflaster in der Ausgleichsschicht, Stammabstand 1,3 m

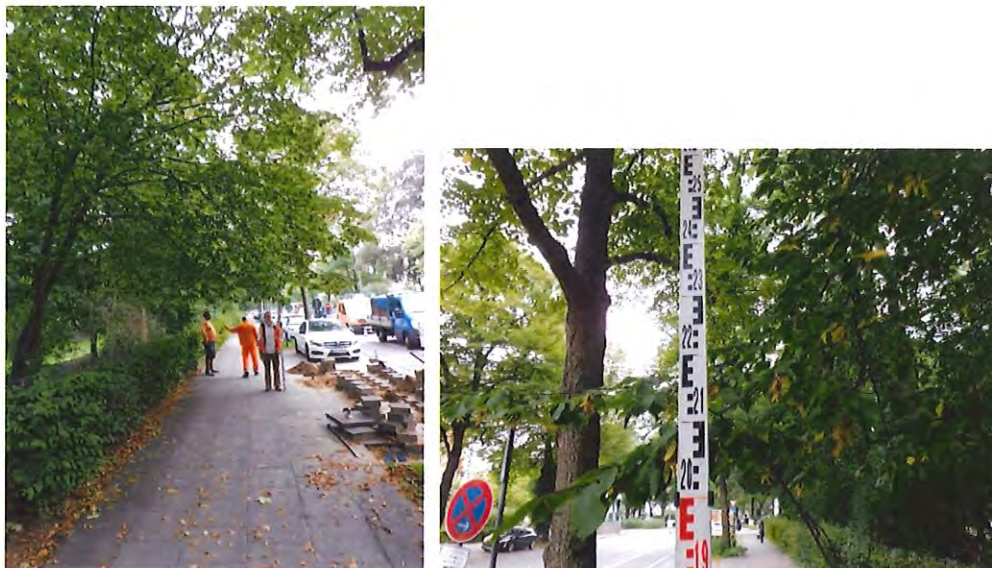
Abb. 9+10: Hainbuche Parkbaum - Nebenbefund:

Das Lichtraumprofil von 2,5 m über der Wegefläche ist nicht mehr gegeben
(Verkehrssicherungspflicht beachten).
