GFHE, [REDACTED]

**Bericht der Begehung vom 06.11.2019 , ab 10.00 Uhr
des Objektes
Rathaus Bergedorf, Wentorfer Str. 38, 21029 Hamburg**

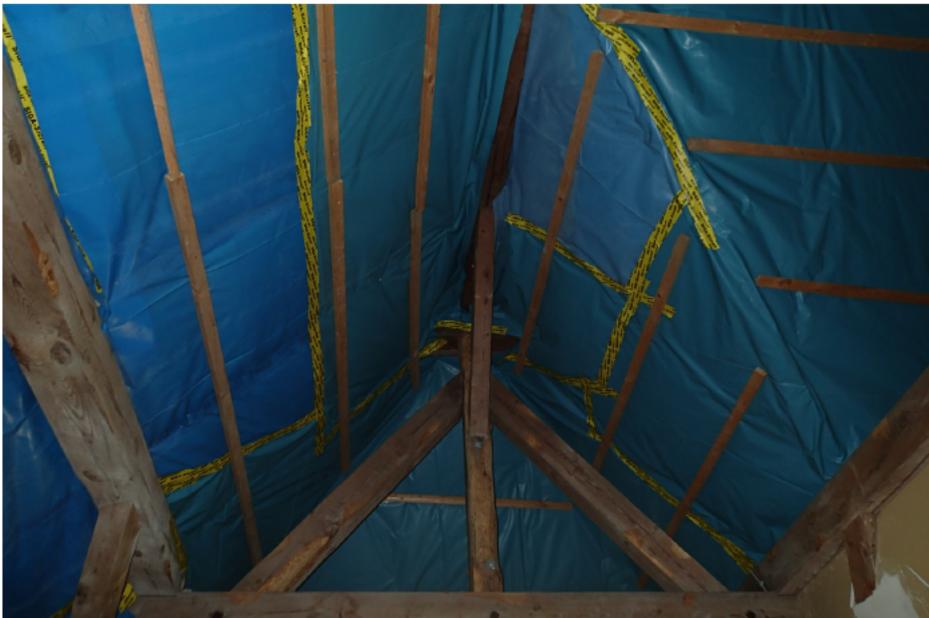
In wie weit die von innen ausgebauten Bereiche bereits gedämmt wurden, ließ sich bei der Begehung nicht prüfen, man kann aber davon ausgehen, dass dies ausreichend umgesetzt wurde, da der Dachausbau innerhalb der letzte Jahre erfolgte.

Bereits gedämmter Dachbereich

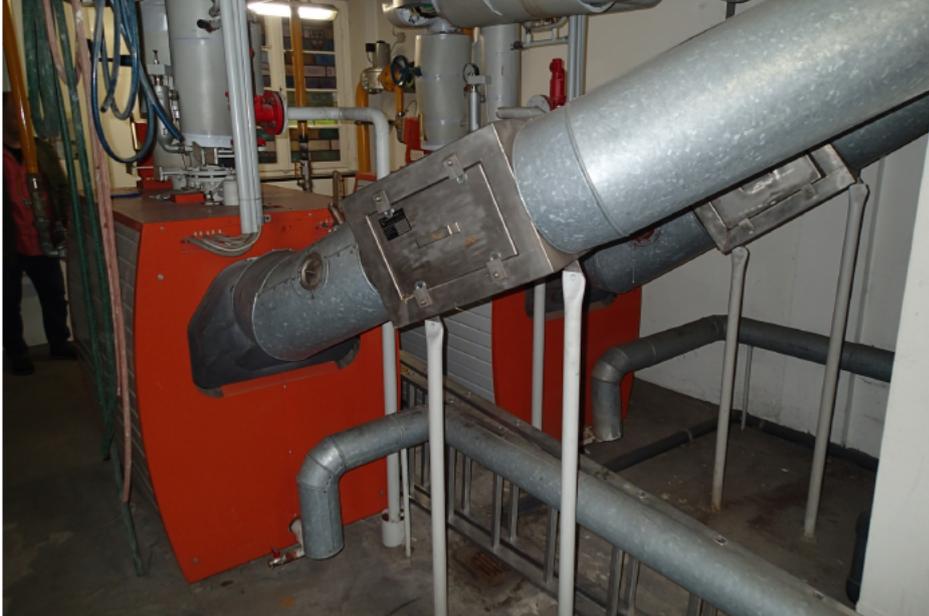
5. Eine Modernisierung der Lüftungsanlage für den Bar- und Restaurantbereich im Keller lohnt sich wirtschaftlich nicht. Der Bereich wird zu selten genutzt.
6. Die beiden zurzeit eingesetzten Heizkessel von 1992 sind längst in die Jahre gekommen und sollten ausgetauscht werden. Hier liegt zurzeit das einzig erkennbare Einsparungspotenzial in dem Gebäude. Da die beiden Kessel nicht nur das Rathaus, sondern auch noch andere auf dem Grundstück befindliche Gebäude mitbeheizen, wäre eine zusätzliche Einsparung auch für die anderen Gebäude möglich.

Parallel laufende Kessel

Der Austausch der Kessel könnte gegen einen Brennwertspitzenkessel mit Einbau eines BHKW (Blockheizkraftwerkes) erfolgen. Dabei erzeugt das BHKW Strom und die Abwärme könnte über das Jahr hinweg für die Beheizung genutzt werden. Mit Einbau einer Kompressorkältemaschine wäre es möglich, das Gebäude im Sommer über die vorhandenen Heizkörper geringfügig zu kühlen.

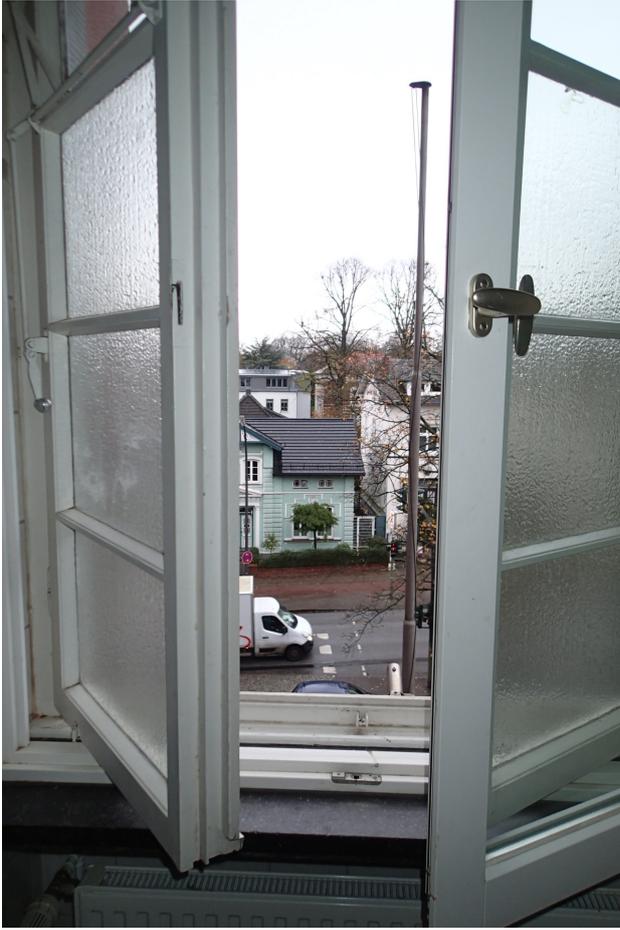
Historisches Fenster mit neuem
Innenfenster, hier gibt es
Öffnungsprobleme
