JULE° - CVJM Jugendhaus Lemsahl
Burkhard vom Schemm
Lemsahler Landstraße 213

**Bericht der Begehung vom 22.04.2021
des Objektes**
Lemsahler Landstraße 213, 22397 Hamburg

**Ergänzung zum Bericht der Begehung vom 22.04.2021
des Objektes**
Lemsahler Landstraße 213, 22397 Hamburg

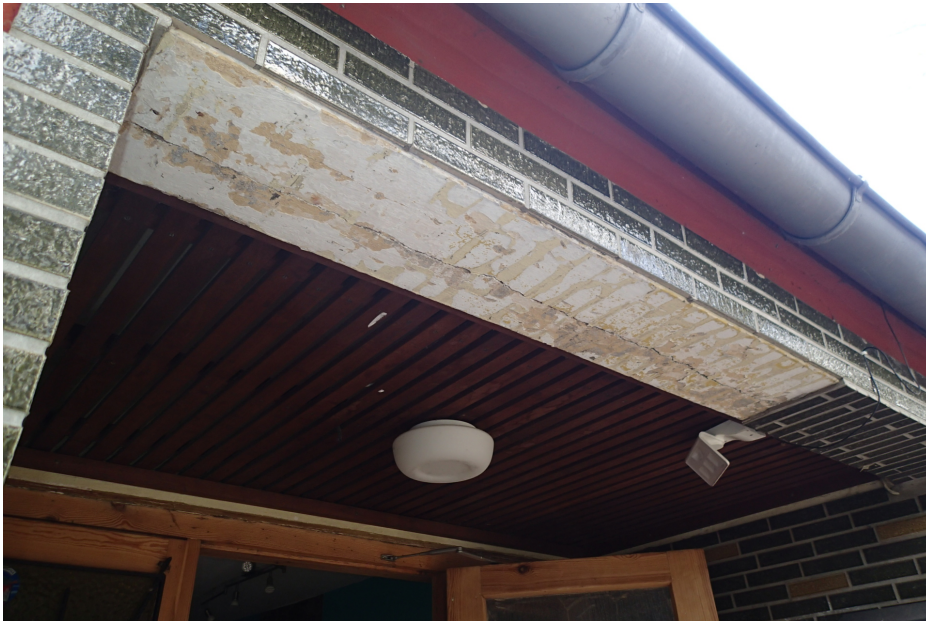
Beim Zugang zum Gebäude fällt auf, dass die geklebten Riemchen am Sturz zum eingezogenen Zugangsbereich, sich nach und nach lösen und herabfallen. Hier sollte unbedingt kurzfristig eingegriffen werden, da diese Riemchen scharfkantig sind und im Falle des Herabfallens auch Verletzungen hervorrufen können. (Bild 1)

Das Lösen der Riemchen geht gegebenenfalls auf eine wiederkehrende Durchfeuchtung des Daches durch das Überlaufen der Rinnen zurück. Das Dach ist derart stark vermoost, dass eine Reinigung der Rinnen kaum noch bewältigt werden kann. Sobald diese bei starkem Regen überläuft, gelangt offenbar Wasser hinter die Rinne und läuft in das Mauerwerk, was auch in Bild 2 im Büro deutlich zu erkennen ist. (Bild 2)

Bild 1 : Gelöste Riemchen am Sturz

Die Risse sollten kurzfristig geschlossen werden, die Riemchen komplett abgelöst und das Dach im Traufbereich aufgenommen und untersucht werden. Möglicherweise ist hier die alte Unterspannbahn, die zu dieser Zeit leider ohne UV-Beständigkeit eingebaut wurde (übliches Problem aus Dächern der 90er Jahre), im Traufbereich löchrig und somit undicht geworden. Bei einem Rückstau von Regenwasser durch gefüllte Dachrinnen kann das Wasser dann ungehindert in den Wandquerschnitt einsickern.

Als erstes sollten die losen Riemchen am Eingang instandgesetzt werden, da diese die größte Verletzungsgefahr in sich bergen. In diesem Zusammenhang würde es Sinn machen, die Haustür zu tauschen, da man diese dann neu einarbeiten könnte. Die Kosten hierfür würde ich auf ca. 8.000,- Euro brutto schätzen, je nachdem, wie man die Instandsetzung gestaltet. Wichtig wäre für mich auch der problematische Holzboden im Veranstaltungsraum und der Riss im Fliesenbelag im Speiseraum. Zusammen liegt beides bei ca. 69.000,- Euro brutto und stellt damit den größten Aufwand am Objekt dar.

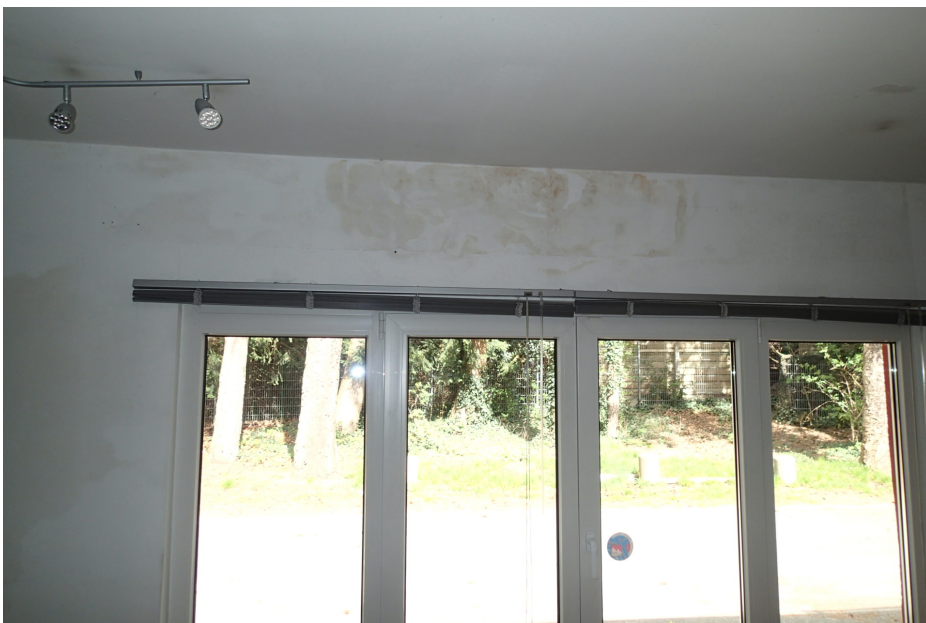
Bild 2 : Durchfeuchtung innen am Sturz

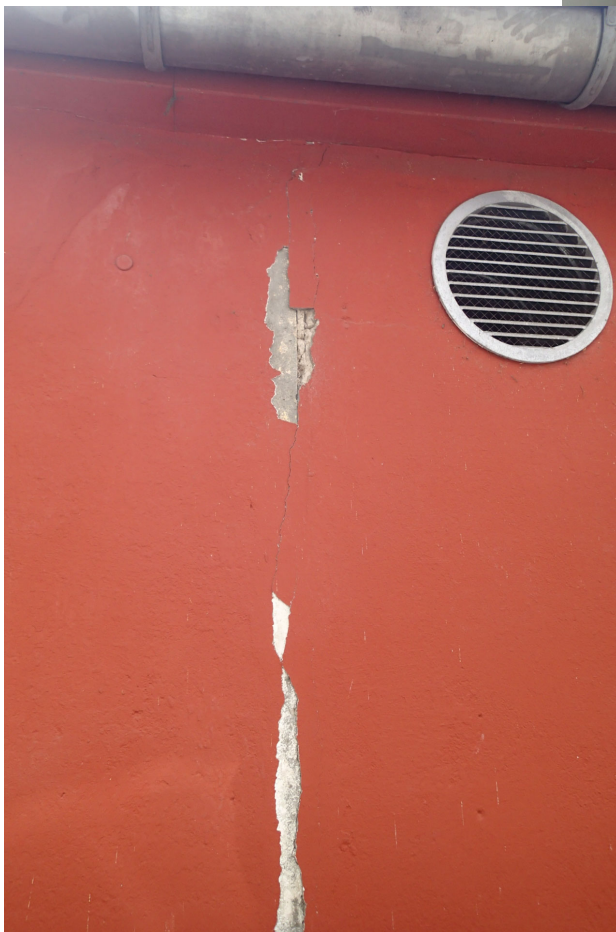
In der Westwand finden sich ebenfalls Risse in der Fassade. Diese sind so breit und tief, dass diese unbedingt geschlossen werden müssen. Hier kann sonst Wasser eindringen und diese Bereiche durch Frost weiter schädigen. Außerdem ist es auch möglich, dass die Feuchtigkeit die Fensterstürze angreift, die meist aus Betonfertigteilen oder bei älteren Stürzen aus Stahlträgern bestehen. Diese rosten bei zu starker Feuchtigkeit und verlieren nach und nach die Tragfähigkeit. (Bild 7)

Bild 7 : Riss auf der Westwand

Im nächsten Schritt würde ich die Instandsetzung der Fassade sehen, da die Risse auf Dauer einen noch größeren Schaden verursachen würden. Die Kosten schätze ich hierfür auf knapp 15.000,- Euro brutto.

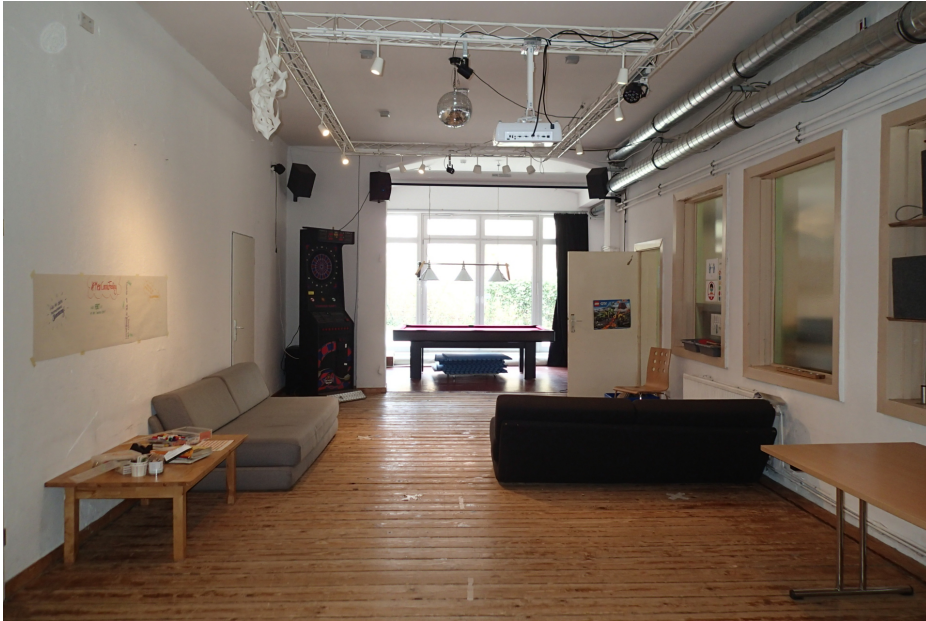
Hier fällt auf, dass der vorhandene Dielenboden sehr stark geschädigt ist. Teilweise sind die Federn der Bretter herausgebrochen, so dass die Dielen durchhängen. Zusätzlich ist der Lack komplett abgelaufen und das Holz ist sehr spröde und zersplittert. Dies kann Verletzungen hervorrufen, sofern man kein festes Schuhwerk trägt, was in so einem Bereich nicht ungewöhnlich wäre. (Bild 9, 10 und 11)

Bild 9 : Veranstaltungsraum nach West

Auch der Boden im Versammlungsraum ist ein Problem. Dieser muss in jedem Fall komplett getauscht werden. Die beiden Böden in den Nebenräumen Büro und zusätzliches Büro neben dem Versammlungsraum, könnten zur Not nur geschliffen und lackiert werden. Insgesamt würde es aber aus energetischen Gründen auch Sinn machen, diese Böden ebenfalls neu aufzubauen.

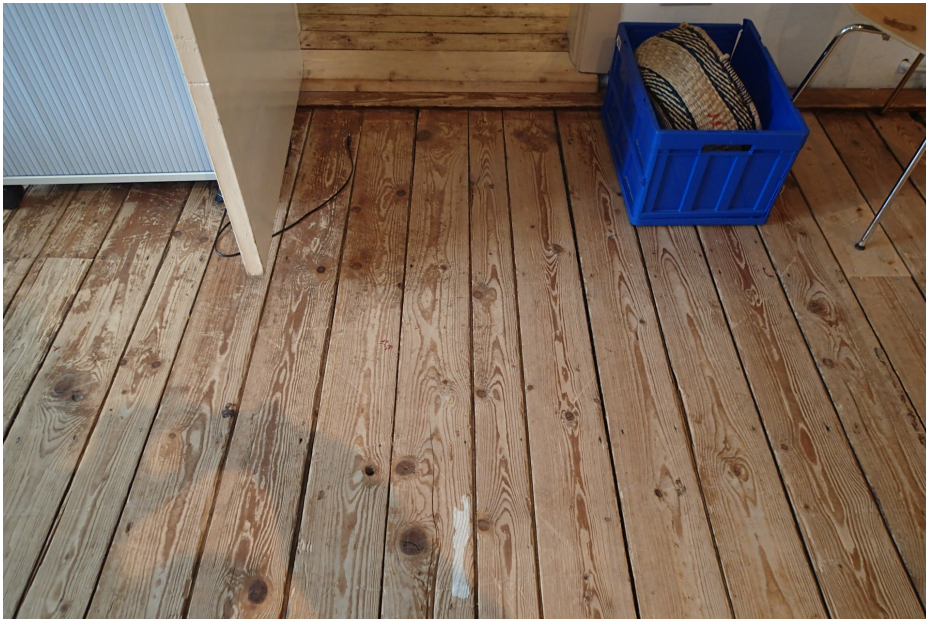
Die Dielenböden sind so aufgebaut, dass auf dem gewachsenen Boden Schwellhölzer aufgebracht und hierauf die Dielen verlegt wurden. Das hat den Nachteil, dass die Dielen vom Erdreich her ständig aufsteigender Feuchtigkeit ausgesetzt sind und dass der Wärmeschutz schlecht ist.

Bild 10 : Stark geschädigter Dielenboden

Dies hat die Folge, dass bei starkem Regen das Wasser von außen unter dem Fundament hindurchdrückt und innen aufsteigt. Diese ständige Durchfeuchtung schadet den Schwellhölzern und erhöht unnötig die Feuchtigkeit in diesem Bereich. Der Wärmeschutz ist dadurch natürlich sehr schlecht. Die Hölzer aus Kieferholz sind zudem sehr weich und daher altersbedingt stark verschlissen.

Abzuhelfen wäre diesem Problem durch einen vollständigen Abbruch des Dielenbodens, einer Untersuchung des darunter befindlichen Bodens und wie vorn mit einem Neuaufbau. Hier müsste man prüfen, ob sich unter dem Schutt noch eine Bodenplatte befindet und falls diese nicht vorhanden sein sollte, müsste man diese wie vorn neu aufbauen. Auch hier würde man eine Sauberkeitsschicht aus Beton aufbringen, diese abkleben, dämmen und mit einem Holzfußboden mit strapazierfähigen Eichendielen aufbauen.

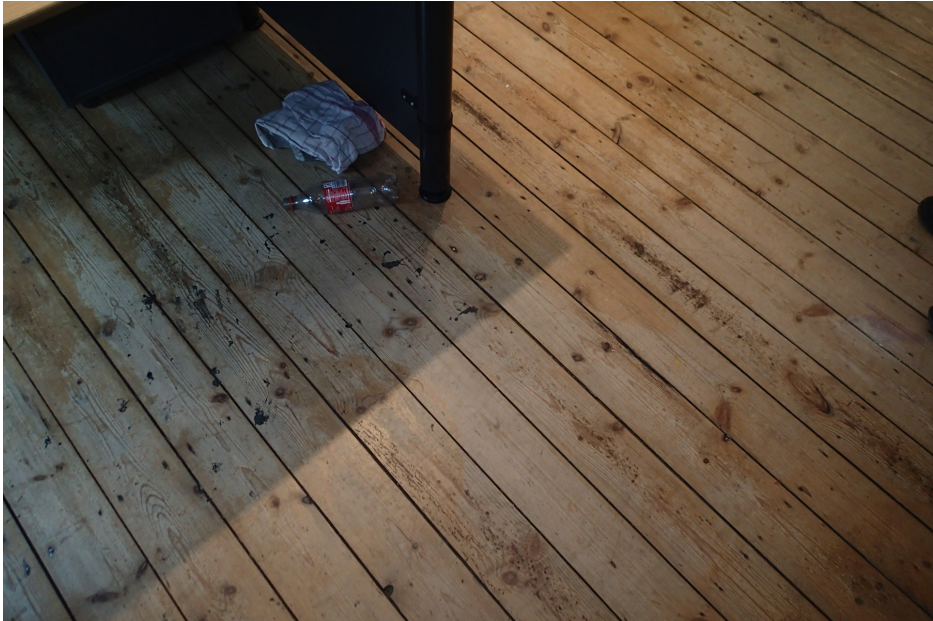
Ein ähnliches Problem betrifft die Bereiche neben dem Veranstaltungsraum, in denen ebenfalls Dielen verlegt wurden, welche durch alten Klopfkäferfraß geschädigt sind und Schäden aufweisen, die aber weniger erheblich sind, als im Hauptraum.

Bild 11 : Dielenboden, leicht geschädigt

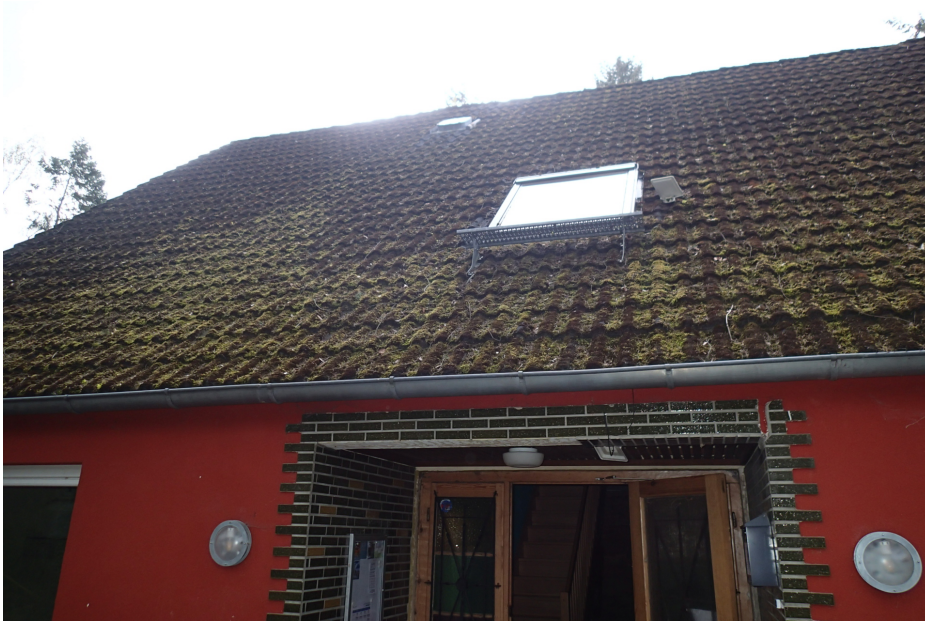
Das Dach selbst wurde auf dem gesamten Gebäude wahrscheinlich im Zuge der 90er Jahre einmal neu eingedeckt. Hier ist die starke Vermoosung ein Problem, da dies immer wieder die Dachrinnen verstopft.

Anbei sende ich Ihnen noch das gewünschte Bild des vermoosten Daches. Aus meiner Sicht ist eine Reinigung mittels Besen nötig, damit das Moos nicht permanent die Rinnen verstopft. Eine regelmäßige Reinigung der Rinnen ist natürlich dennoch erforderlich.

Bild 15 : Eingangsbereich Dach mit Moos

Das Dach könnte einmal fachmännisch gereinigt werden, damit die starke Vermoosung nicht erneut zu Problemen im Dachbereich führt. Anderweitig ist die Rinne besser zwei Mal im Jahr zu reinigen.
