Bezirksamt Wandsbek
Bezirksversammlung
Jugendhilfeausschuss
22041 Hamburg

Drucksachen Nr. 21-6244 vom 29.11.2022

gemäß Mitteilungsvorlage Bezirksamt Wandsbek vom 29.11.2022 in Bezug auf „CVJM/JULE: Notwendige Sanierungsarbeiten“ baten Sie um eine grobe Kostenschätzung in Bezug auf zu tätige energetische Sanierungsmaßnahmen im Jugendhaus Jule^o.

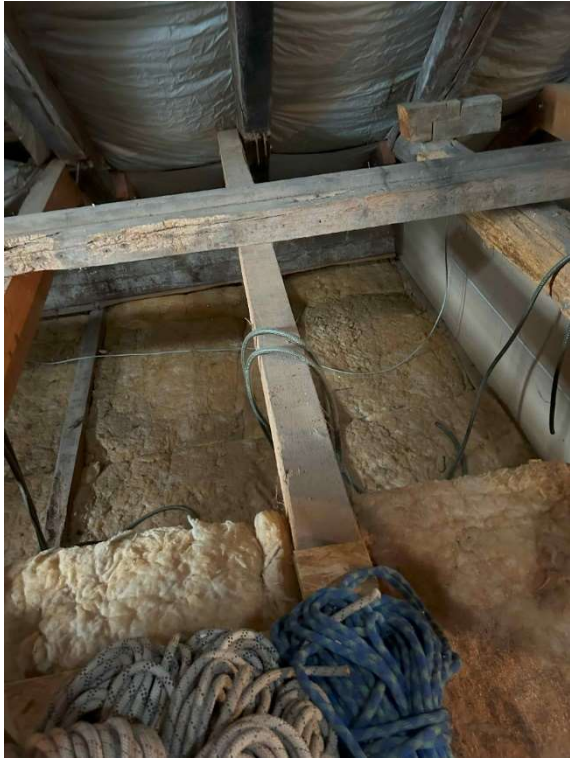
Die Erdgeschossdecke, welche die Räume im EG gegen den unbeheizten Dachboden abgrenzt, weist durchgehend eine dicke, sichtbare Mineralwolldämmung im Dachraum auf. Hierzu liegen Fotos bei. Diese erfüllen bei Weitem den Mindestwärmeschutz und entsprechen vermutlich den Anforderungen der EnEV 2003.

Decke über EG ist bereits gedämmt

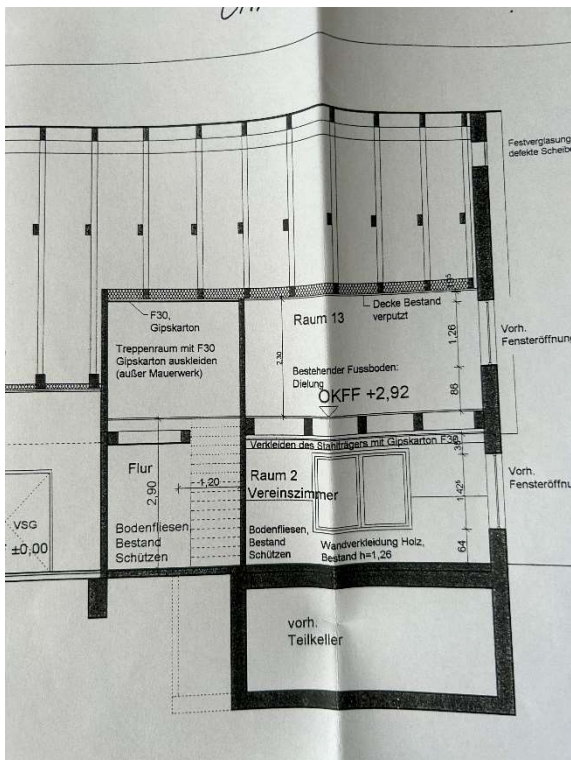
Ebenso ist nach Prüfung der Planung aus 2003 davon auszugehen, dass die Wohnräume im DG eine sparrenhohe Dämmung, in etwa 16 cm dick, erhalten haben, da dies in den Plänen von 2003 ersichtlich ist.

Dämmung in Decke über Wohnung (Raum 13) erkennbar, vermutlich auch in 2003 eingebaut und somit noch vorhanden

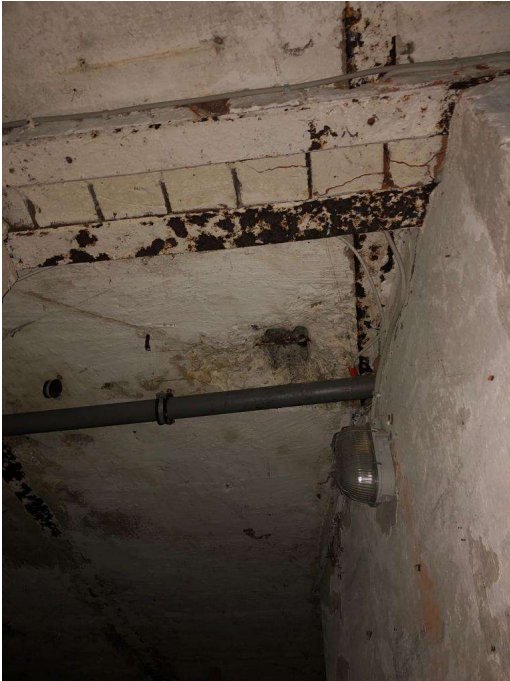
Kellerdeckendämmung unterhalb des Speisesaals fehlt

Insofern werden hier eigentlich keine weiteren Kosten für energetische Ertüchtigung fällig. Soll aber ohne großen Aufwand ein noch besserer energetischer Standard erreicht werden, empfehlen wir eine Kellerdeckendämmung unterhalb des Speisesaals. Die Kosten belaufen sich für ca. 40 m² auf ca. netto € 2.400.

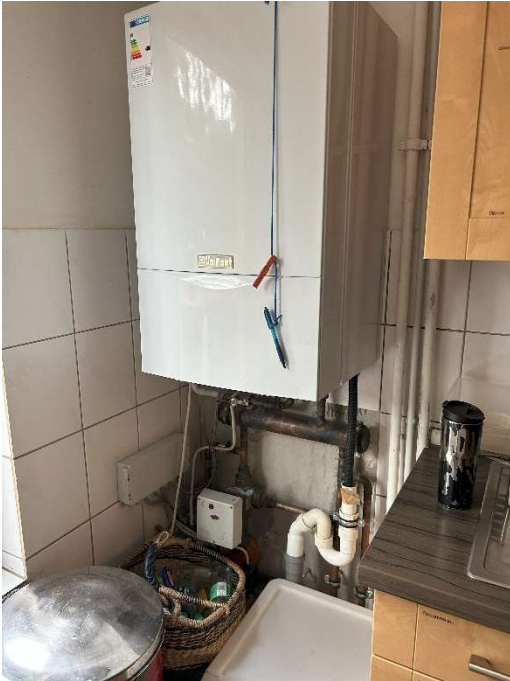
Die Heizung ist eine Gas-Brennwert-Heizung der Firma Vaillant, Effizienzklasse B aus dem Jahre 2003. Dem Bauteil Heizung wird nach Tabelle „Technische Lebensdauern und Folgekosten“ aus DIN EN 15459:2017-09 eine technische Lebensdauer von 15 Jahren zugesprochen.

Heizung Viessmann ca. 20 Jahre alt

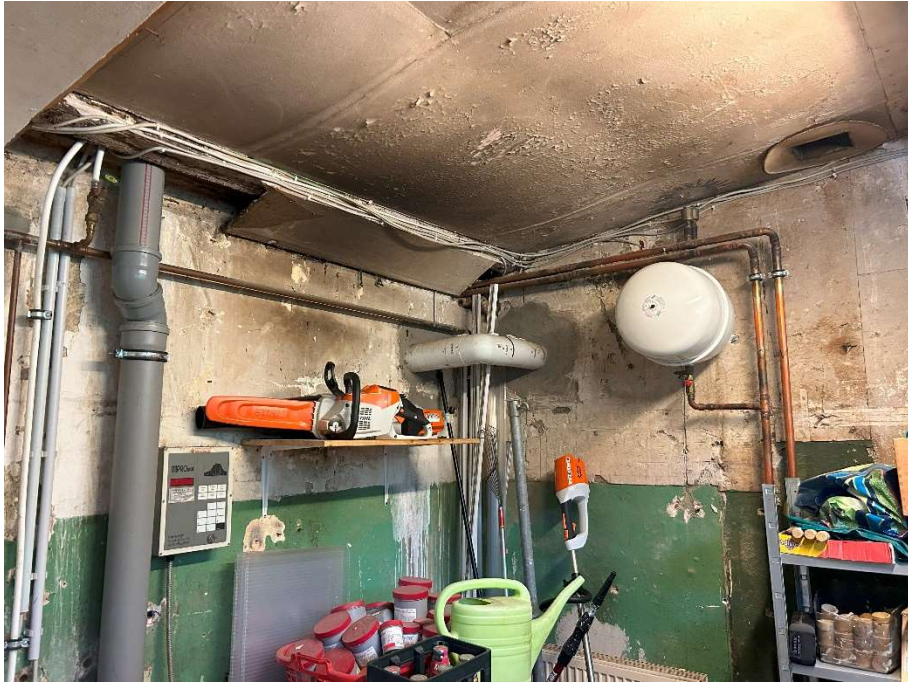
Heizungsleitungen im Abstellraum müssen gedämmt werden
