## Verkehrsunfallauswertung

Stand: 16.01.2024

Curslacker Neuer Deich/Lehfeld

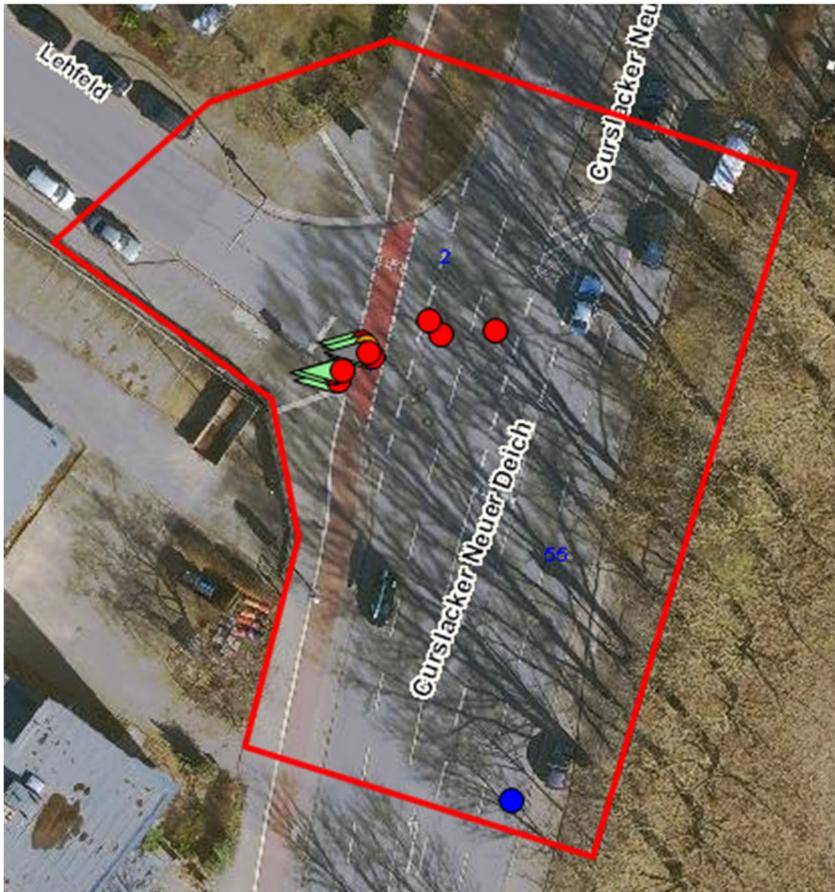
## Verkehrsunfälle mit ausschließlich Leichtverletzten

Die 11 VU mit Leichtverletzten gliedern sich in

- ⇒ 9 Einbiegen/ Kreuzen- VU
- ⇒ 1 Unfall durch ruhenden Verkehr
- ⇒ 1 Unfall im Längsverkehr

6 Radfahrer und 1 Elektrokleinstfahrzeug waren beteiligt.

Häufigste Unfallursachen des Hauptverursachers war 7 x Nichtbeachten der die Vorfahrt regelnden Verkehrszeichen, andere Ursachen wurden nur als Einzelnennungen aufgeführt.

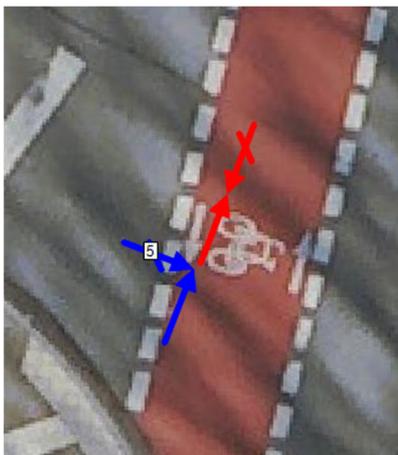
## Verkehrsunfälle im Radverkehr

Im Radverkehr wurden 6 VU notiert.

Es handelt sich um 5 Einbiegen-/Kreuzen VU und 1 Unfall im Längsverkehr, alle VU mit Leichtverletzten, bei denen zumeist motorisierter Individualverkehr aus dem Lehfeld abbiegen will und mit Radverkehr auf dem querenden Radweg, der oftmals von rechts kommt, kollidiert.

- ⇒ Pkw hält an der Haltlinie, fährt vor, nachdem das Kfz vor ihm abgebogen war und steht auf dem Radweg. RFin fährt, obwohl sie den Pkw auf dem Radweg sah, vor diesem vorbei und wird von dem anfahrenden Pkw erfasst
- ⇒ Pkw hält auf dem Radweg, um Einsicht in den Knoten zu haben. RF 01 und RF 02 befahren den Radweg gegenläufig und kollidieren, als beide das Heck des Pkw passieren
- ⇒ Pkw biegt nach rechts ab und erfasst RF auf dem querenden Radweg
- ⇒ Pkw steht an der Einmündung, fährt zum Abbiegen an und erfasst den Radfahrer auf dem querenden Radweg
- ⇒ Pkw stoppt an der Haltlinie, fährt zur Sichtlinie vor und kollidiert mit Radfahrer auf dem querenden Radweg
- ⇒ Pkw steht auf dem Radweg und erfasst beim Anfahren den in diesem Moment querenden Radfahrer (Pedelec)

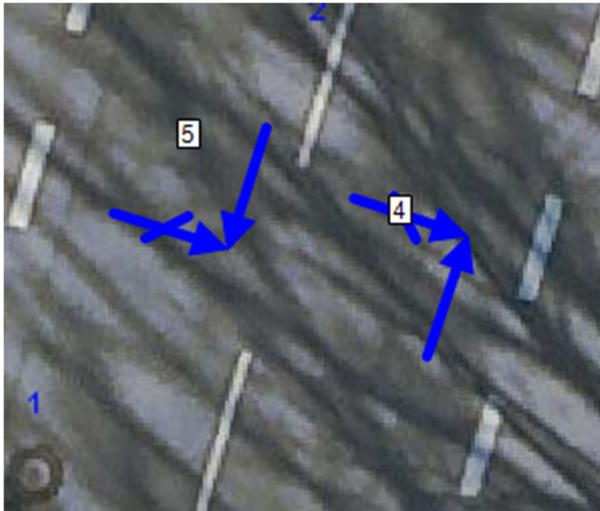
### Sonstiges

Bei 9 der 14 Einbiegen/ Kreuzen-VU war kein Radfahrer beteiligt.

In allen Fällen missachtete abbiegender motorisierter Verkehr die Vorfahrt des Verkehrs auf dem Curslacker Neuer Deich, wobei es sich in einem Fall um ein Elektrokleinstfahrzeug (Geschädigter) handelte, ansonsten Pkw oder Lkw.
