INSTITUT FÜR  
BAUMPFLERGE  
HAMBURG

## **Ergebnisprotokoll der Ortsbesichtigung und Untersuchung einer Rosskastanie im Donners Park in Hamburg-Altona**

(Projekt-Nr. 41-23-01-74)

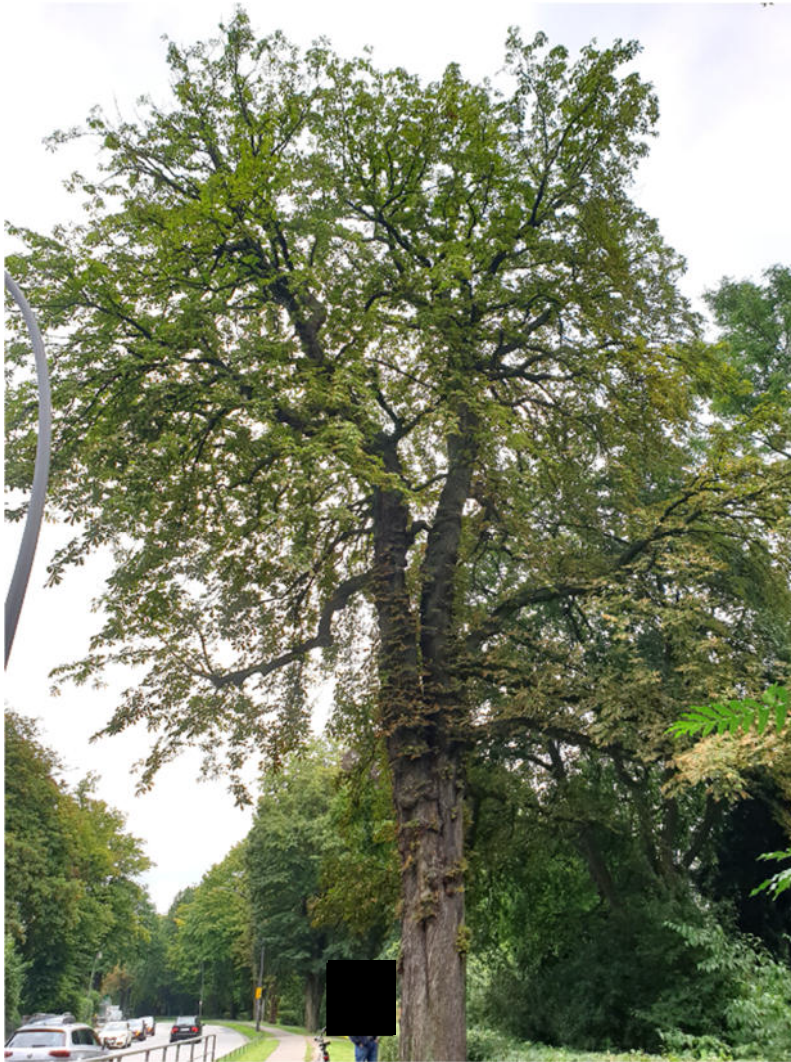
Unter Berücksichtigung des Alters und des Standortes ist die Vitalität der Rosskastanie als schwach zu bewerten.

In der Oberkrone befindet sich Totholz mit Durchmessern von unter 5 cm an der Astbasis. Ab einer Höhe von etwa 6 m vergabelt sich der Baum und ist als zweistämmig anzusprechen. Die Vergabelung ist nicht eingerissen.

Abb. 1: Die ortsbildprägende Rosskastanie weist insbesondere in der Oberkrone neben dünnerem Totholz aufgehelltes und auffallend kleines Laub auf

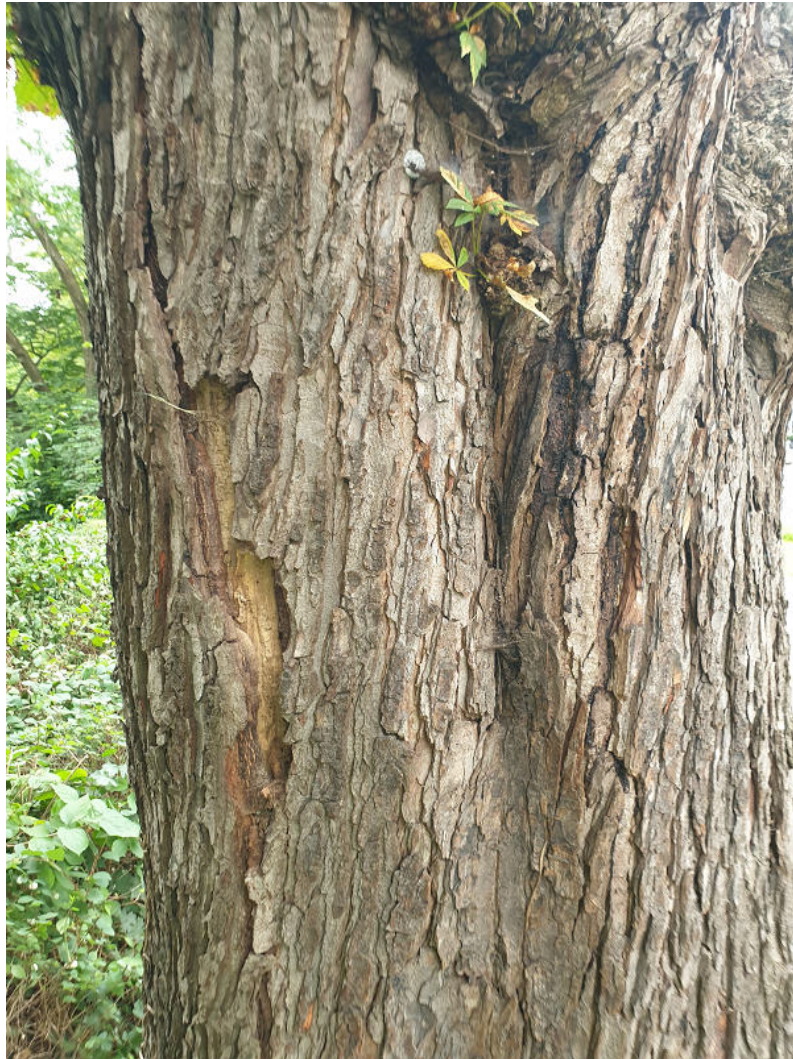
Am Stamm sind in etwa 2 m Höhe an mehreren Positionen schwarze Leckstellen vorhanden. Zudem zeigen sich in diesen Bereichen auch aufgerissene und auch abgestorbene Rindenpartien mit Splintfäulen. Die o. g. Leckstellen in Verbindung mit den Rissbildungen und dem aufgehellten Laub sind ein Indiz für eine Erkrankung mit der *Pseudomonas*-Rindenkrankheit der Rosskastanie. Es handelt sich hierbei um eine Komplexkrankheit, welche auch als Rosskastanien-Sterben bezeichnet wird.

Im Anfangsstadium entstehen rostbraune bis schwärzliche Leckstellen auf der Rinde des Baumes. Verursacht werden diese Leckstellen durch den bakteriellen Erreger *Pseudomonas syringae* pv. *aesculi*. In einem späteren Stadium kommt es zu einem Absterben der befallenen Bereiche. Diese abgestorbenen Rindenbereiche bieten Eintrittspforten für holzerstörende Pilze, welche dann im fortgeschrittenen Stadium der Rindenkrankheit am Baum auftreten und zu einer beschleunigten Zersetzung des Holzes beitragen. Die Fruchtkörper dieser holzerstörenden Pilze werden vorwiegend in den Wintermonaten ausgebildet. Daher ist eine Baumkontrolle im Hinblick auf das Vorhandensein dieser Fruchtkörper in den Wintermonaten zu empfehlen.

Abb. 2: Schwarze Leckstellen und Rissbildungen am Stamm; typische Merkmale für das Rindensterben der Rosskastanie

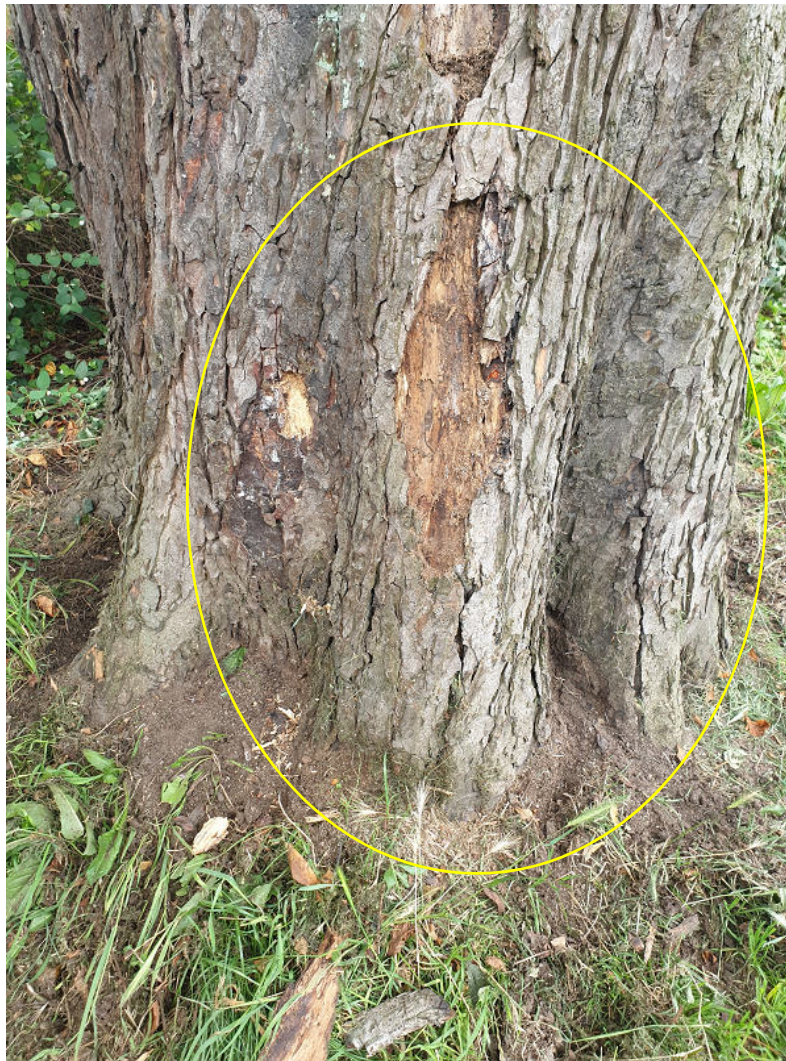
Am Stammfuß, insbesondere an der Straßenseite, ist die Rinde etwa zu einem Drittel abgestorben (Abb. 2). Unter der Rinde sind zudem noch Rhizomorphen des Hallimaschs vorhanden. Der Hallimasch (*Armillaria* spp.) ist einer der häufigsten und am weitesten verbreiteten holzerstörenden Pilze, der nahezu jede Laub- und Nadelbaumart befallen kann. Normalerweise werden ältere Bäume oder durch Stressfaktoren (z. B. Staunässe, Trockenheit) geschwächte Exemplare angegriffen. Der einjährige, in Hut und Stiel gegliederte Fruchtkörper erscheint von Juli bis November, und zwar i. d. R. in mehr oder weniger großen Gruppen am Stammfuß. Im vorliegenden Fall waren zwar keine Fruchtkörper vorhanden, doch war eine Bestimmung eindeutig anhand der für diesen Pilz typischen schwarzen Mycelstränge,

den sogenannten Rhizomorphen, möglich. Mit Hilfe der Rhizomorphen ist der Pilz in der Lage, entweder über Wunden oder über die direkt von ihm abgetötete Rinde in die Wurzeln einzudringen und von dort ausgehend auch in höhere Stammbereiche vorzudringen, wobei er sich zwischen Rinde und Holz ausbreitet und das Kambium zum Absterben bringt. Wenn das Kambium rings um den Stamm befallen ist, stirbt der Baum ab. Zusätzlich zu den Absterbeerscheinungen kann der Hallimasch auch eine intensive Weißfäule im Holz hervorrufen, die sich meist auf die Wurzeln und den unteren Stammbereich beschränkt.

Die Klangprobe erwies sich insbesondere in den Bereichen mit abgestorbener Rinde auffällig. Eine Untersuchung mit dem Wund-Untersuchungsbohrer ergab eine umfangreiche Splintfäule. Am Stammfuß wurden daraufhin insgesamt drei Messungen mit einem Bohrwiderstandsmessgerät durchgeführt. Hier ergab sich jedoch bei keiner der Messungen eine zentrale Fäule im Holzkörper.

Abb. 3: Abgestorbene und eingesunkene Rindenpartien am Stammfuß; unter der abgestorbenen Borke zeigten sich zudem Rhizomorphen des Hallimaschs
