Straßenverkehrsbehördliche Anordnung
- Ergebnis Unfallkommission vom 31.05.2017 -

Dehnhaide 57/71

Az.: VD 52 / 17-0545

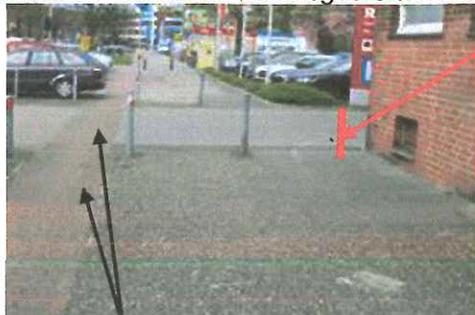
Bei der Unfallhäufungsstelle Dehnhaide 57/71 handelt es sich um eine Grundstücküberfahrt zu einem Supermarkt. Hier kam es in der Dreijahresbetrachtung zu 9 Unfällen mit Verletzten (davon 1 Unfall mit Schwerverletztem), wodurch die Klassifizierung als UHS herrührt. Darüber hinaus kam es zu 9 Sachschadensunfällen. Die Dehnhaide ist eine Hauptverkehrsstraße, welche die Stadtteile Dulsberg und Barmbek-Süd im horizontalen Verlauf verbindet. Der Fahrverkehr wird in der Dehnhaide zwei streifig (je Richtung ein Fahrstreifen) geführt. Radfahrer werden auf einem 1 m breiten Radweg zwischen Gehwegparkern (Queraufstellung) und einem ca. 3,25 m breiten Gehweg geführt. Die am Unfallort befindliche Gehwegüberfahrt wird überwiegend vom Kundenverkehr des Supermarktes genutzt. Außerdem findet Lieferverkehr zum Supermarkt statt und es befinden sich noch weitere kleinere Gewerke auf dem Grundstück. An der Grundstücksüberfahrt ist für ausfahrende ein Z 209-20 (vorgeschriebene Fahrtrichtung rechts) angeordnet. Die Fahrbahntrennlinie auf der Dehnhaide ist in Höhe der Überfahrt durchgezogen. Es ist dem Fahrverkehr somit nur erlaubt von der Dehnhaide rechts auf das Grundstück und auch nur rechts wieder von dem Grundstück zu fahren. Die Fahrbahnmarkierungen und das Z 209-20 sind noch in gutem Zustand. Der Radweg ist durchgehend rot gepflastert. Die rote Farbe ist jedoch abgenutzt und schlecht erkennbar. Für den ruhenden Verkehr ist links und rechts der Einfahrt Gehwegparken in Queraufstellung angeordnet. Diese Parkflächen befinden sich zwischen Radweg und Fahrbahn. Um die Unfalllage zu reduzieren, ist es erforderlich die Sichtbeziehung zwischen Fahrzeugnutzern der Ein- und Ausfahrt und den querenden Radfahrern zu verbessern.

- Aufbau eines Pfostens im Gehwegbereich nahe der Hauswand

- Pflastererneuerung oder Farbauftrag auf der Teilstrecke, zumindest aber im Grundstückzufahrtsbereich Dehnhaide 57/71
