## HAGEN Baumbüro GmbH

### FACHTECHNISCHE STELLUNGNAHME

**Erstellung einer fachtechnischen Stellungnahme Projekt Busbeschleunigung  
Metrobuslinie M 2/3 Elbgaustraße / Luruper Hauptstraße  
Ihr Auftrag vom 01.11.2017 auf mein Angebot vom 20.10.2017**

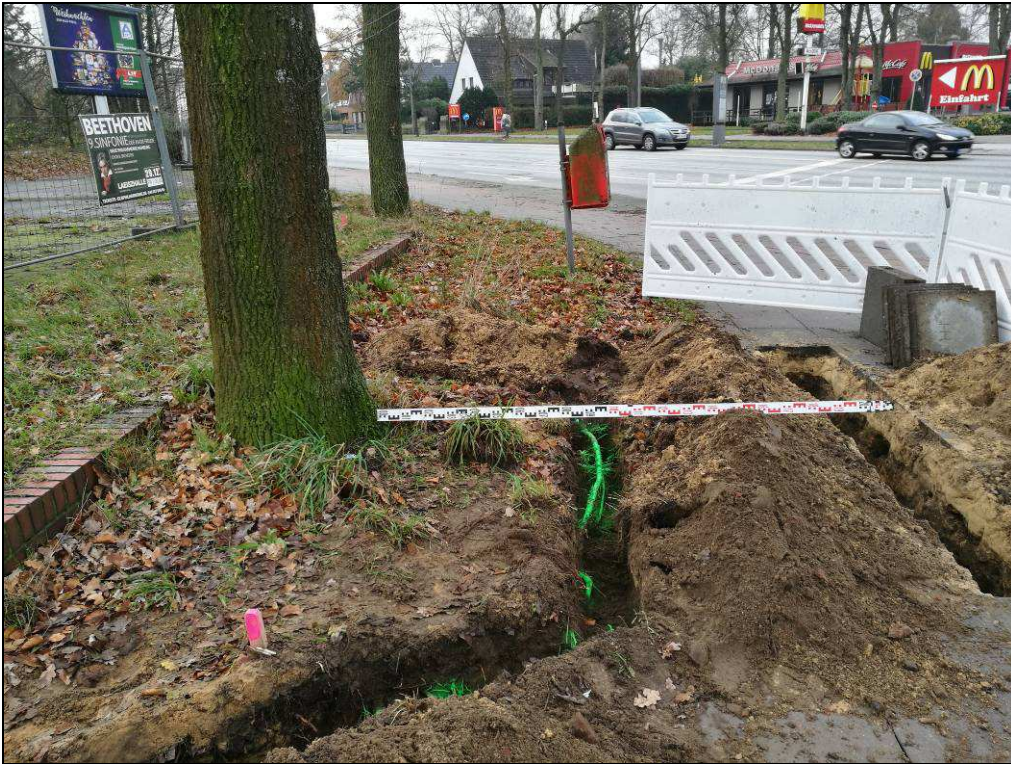
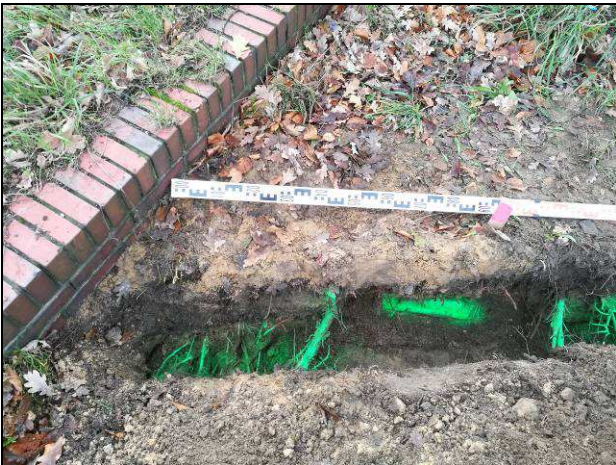
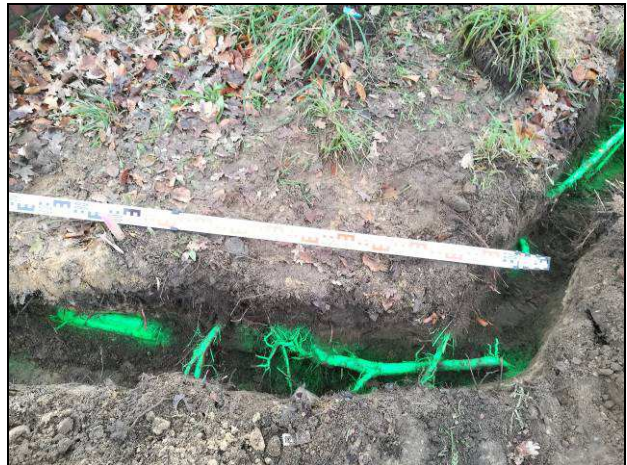
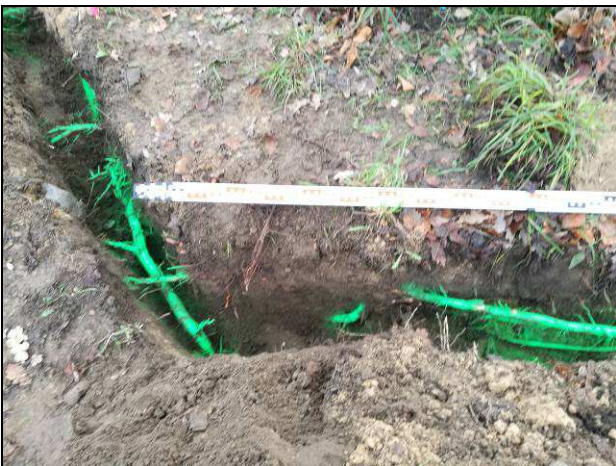
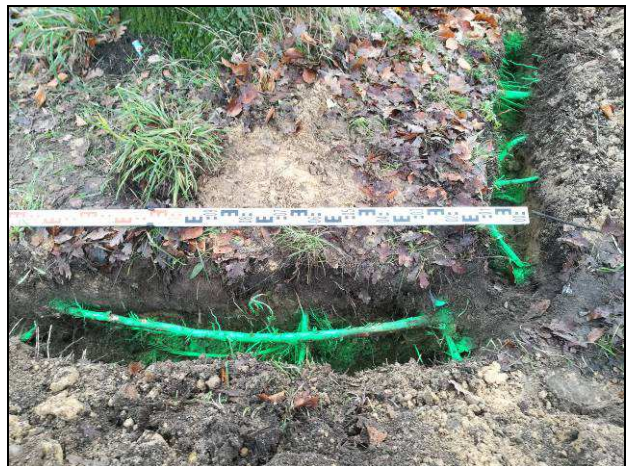
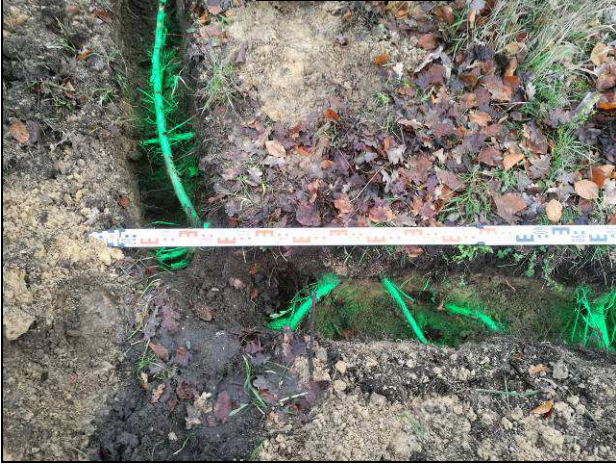
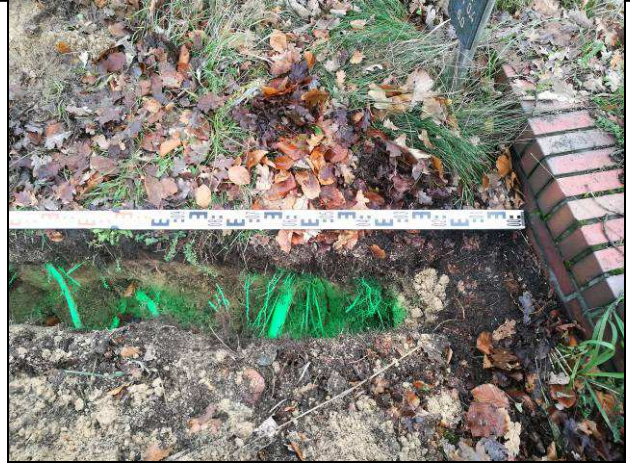
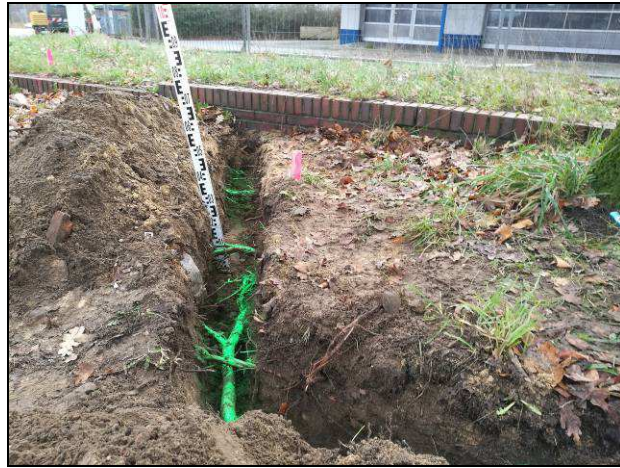
### Suchgraben Nr. 1

Wurzelvorkommen: Im Rahmen der Wurzelsuchgrabungen wurden überwiegend in einer Tiefe von ca. 15 - 20 cm diverse Schwach- und Grobwurzeln der Stieleiche festgestellt. Ein in östlicher Richtung verlaufender Starkwurzelausläufer wurde im nördlichen Grabenabschnitt festgestellt.

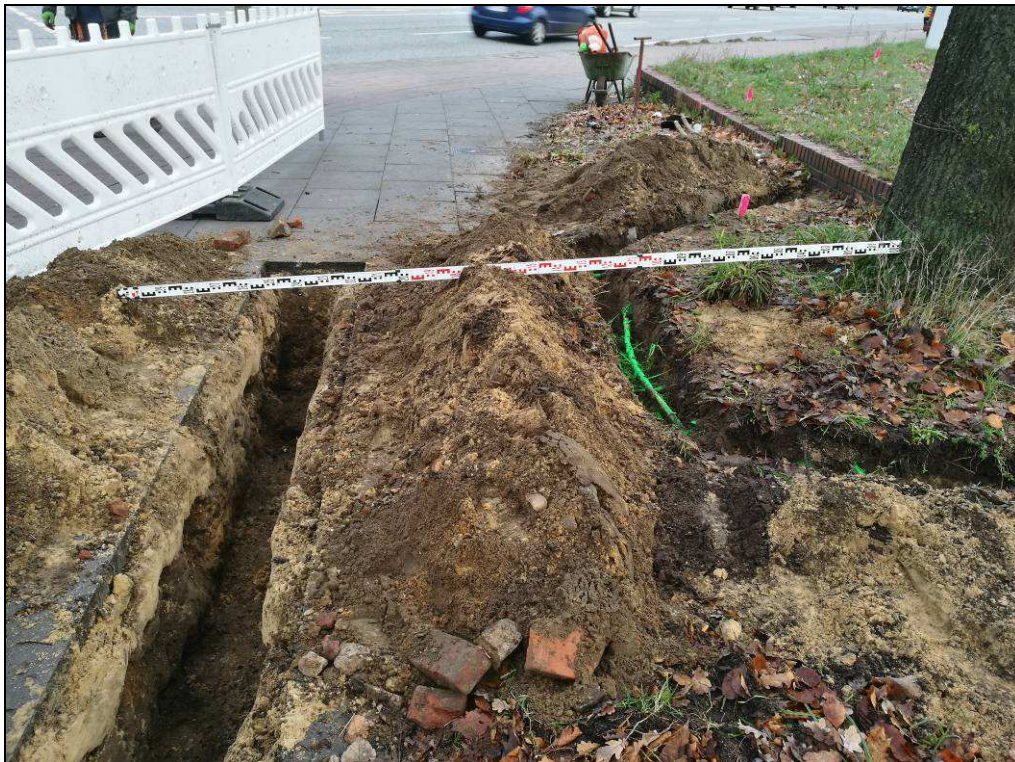
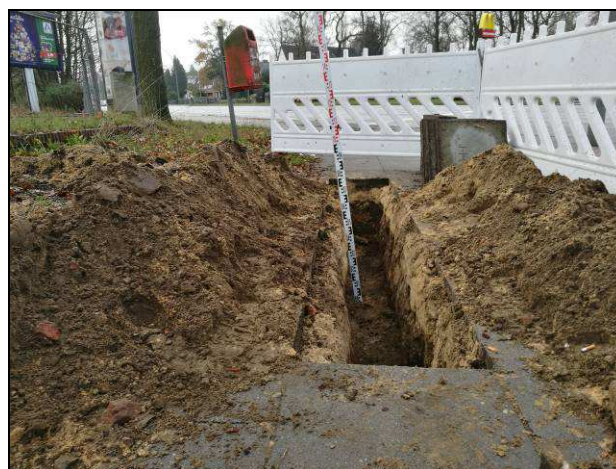
## Suchgraben Nr. 2

Wurzelvorkommen: Im Rahmen der Wurzelsuchgrabungen konnten keine relevanten Wurzeln der Stieleiche festgestellt werden.

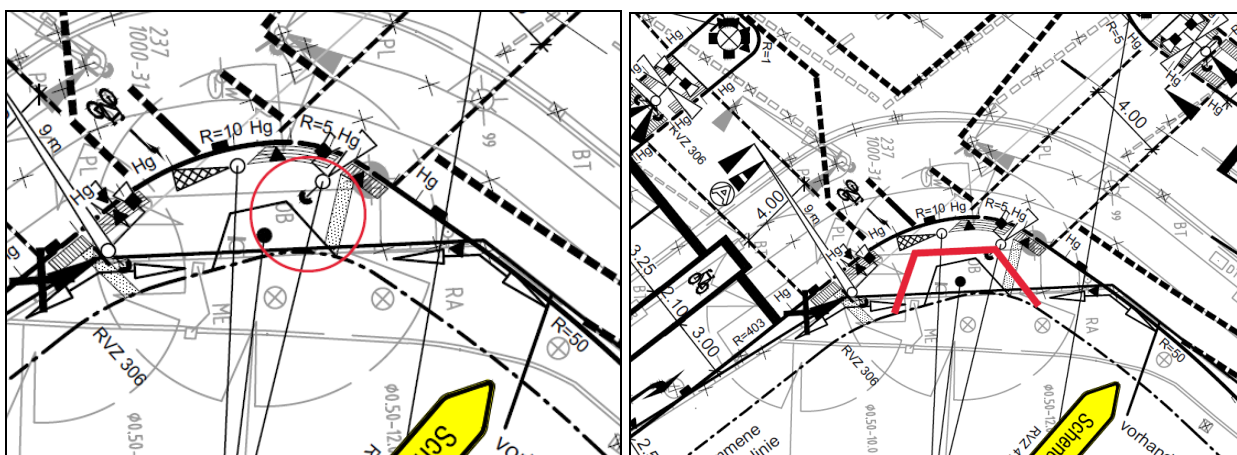
Abb. 3+4: Engstelle im Bereich des Gehweges (li.), Umfang der notwendigen Baumscheibe (re.)  
(Plangrundlage: Verkehrstechnischer Lageplan, Schlussverschickung, Vorabzug, Fa. Argus)

Auf Grundlage der vorliegenden Planung wird der Erhalt der Stieleiche Nr. 1 aus den genannten Gründen als nicht möglich eingeschätzt. Aus baumfachlicher Sicht ist eine Umplanung dringend erforderlich.

Sofern die Stieleiche erhalten werden soll, darf im Rahmen der Planung der vorhandene unversiegelte Grünstreifen in westlicher Richtung nicht verkleinert werden. Zur Nord- und Südseite ist mit dem geplanten Gehweg ein Mindestabstand von jeweils 3,0 m zum Stammfuß der Stieleiche einzuhalten. Das vorhandene Höhenniveau darf innerhalb des Grünstreifens nicht verändert werden.

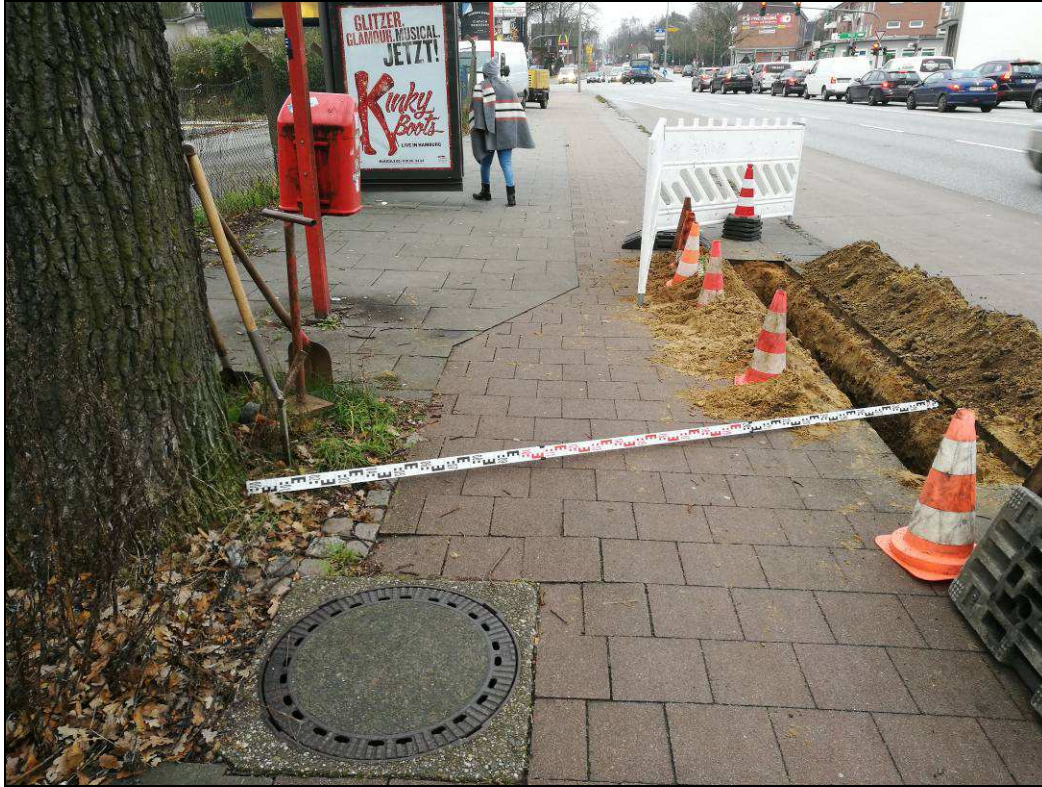
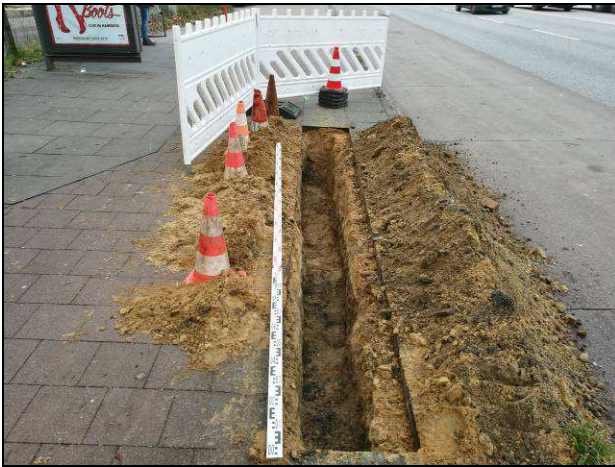
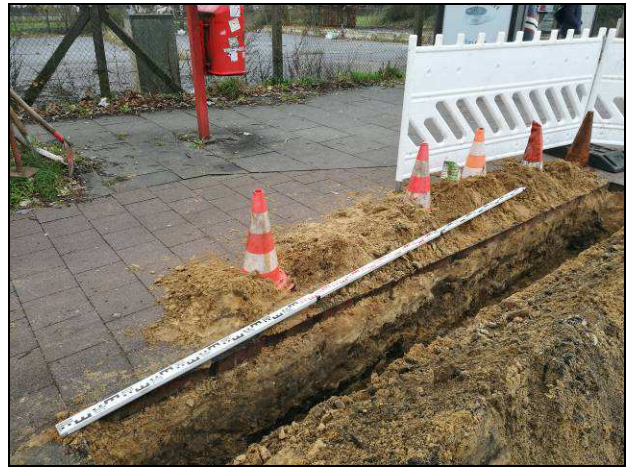
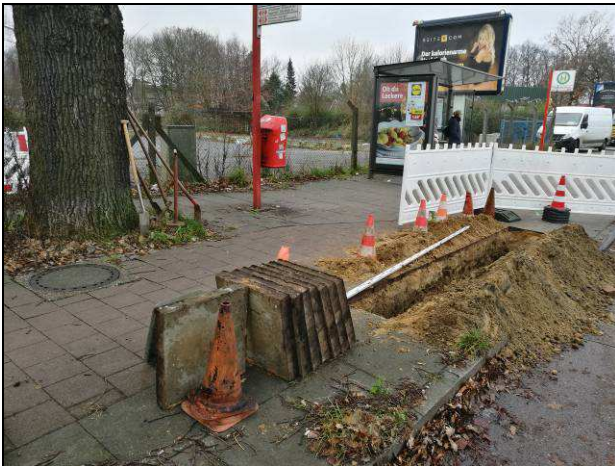
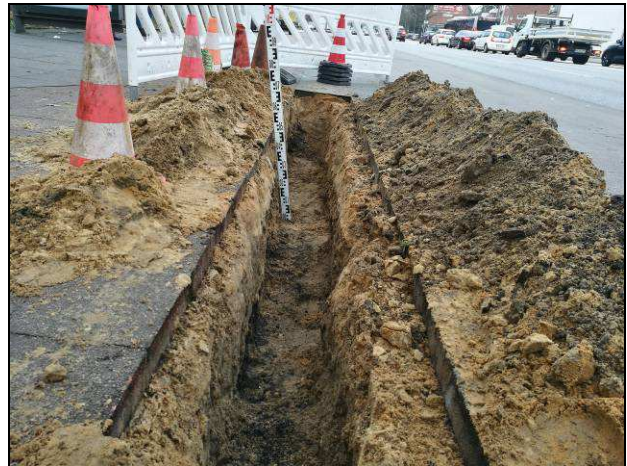
Wurzelvorkommen: Im Rahmen der Wurzelsuchgrabungen konnten keine relevanten Wurzeln der Stieleiche festgestellt werden.

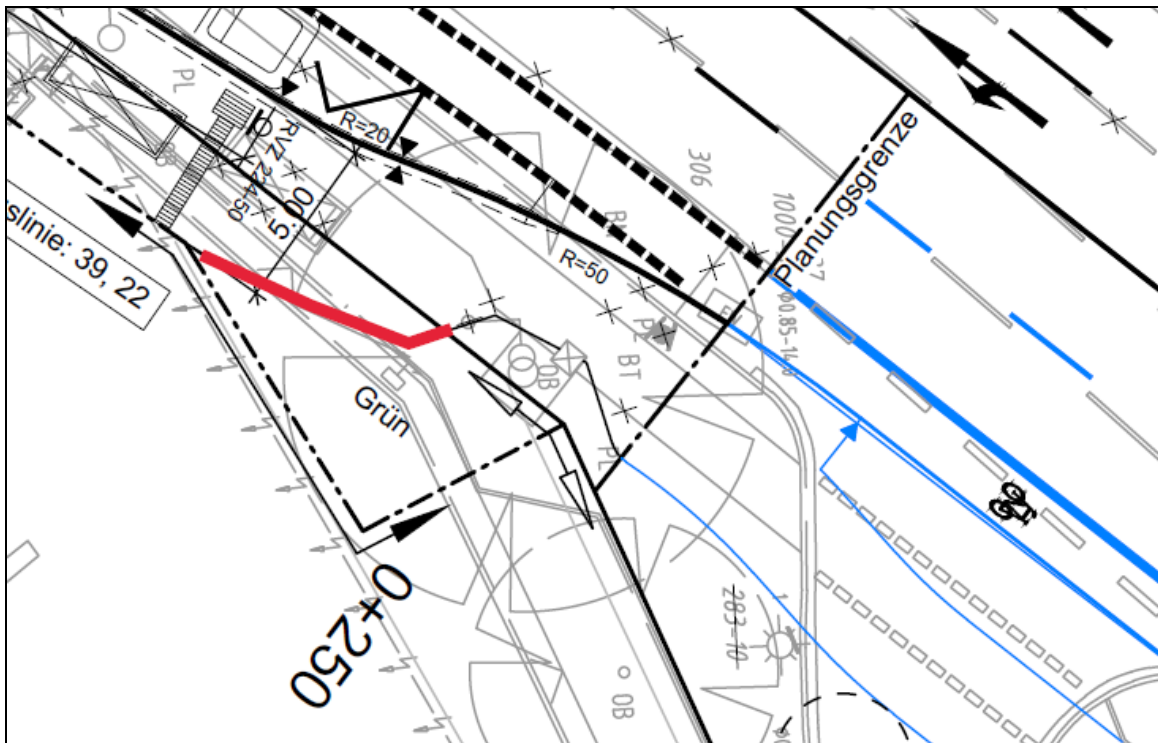
Abb. 7: Fehlende Detailplanung im Bereich der geplanten Grünfläche  
(Plangrundlage: Verkehrstechnischer Lageplan, Schlussverschickung, Vorabzug, Fa. Argus)

Östlich der Stieleiche ist die Erweiterung des Gehweges bzw. der Bushaltestelle auf das benachbarte Grundstück geplant. Hier ist bislang im Detail noch nicht erkennbar, wie der Höhenunterschied zwischen den unterschiedlichen Grundstücken ausgeglichen werden soll (siehe rote Linie Abb. 7).

Dafür ist im Einzelnen noch eine Detailplanung vorzulegen. Dabei ist zu berücksichtigen, dass der Rückbau der angrenzenden Platten- und Asphaltfläche sowie des Zaunes zunächst nur in Handarbeit und mit baumpflegerischer Begleitung durchzuführen ist. Schachtungsmaßnahmen mittels Bagger sind im Wurzelbereich nicht erlaubt.

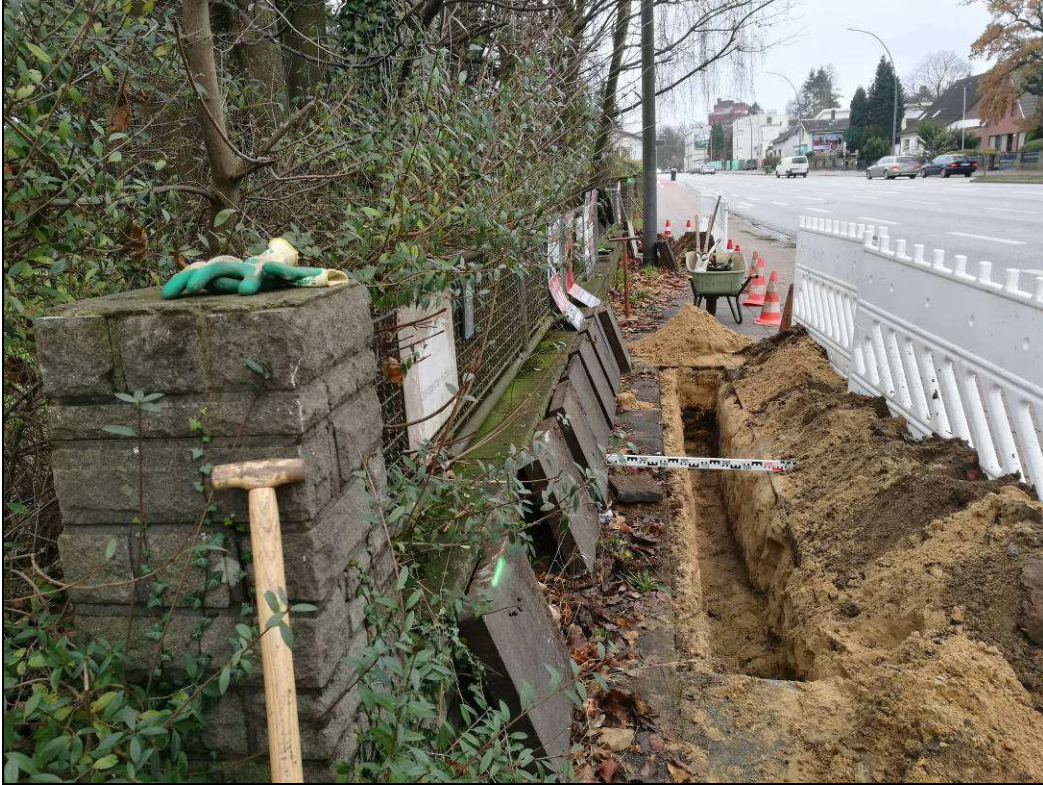
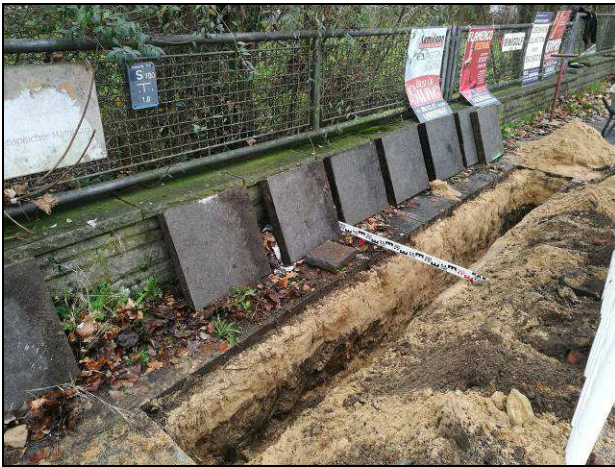
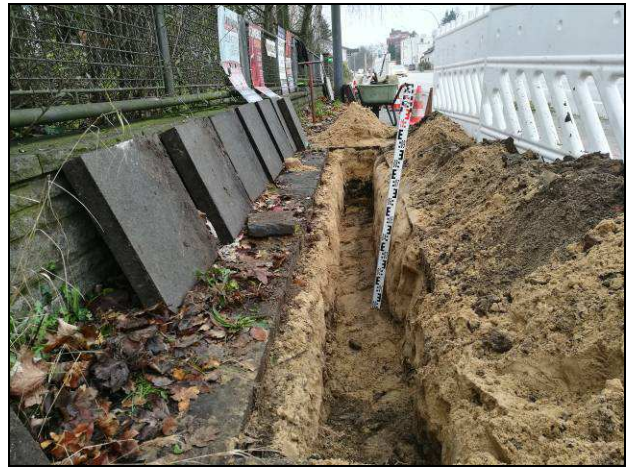
### Suchgraben Nr. 1 (Baum Nr. 3)

Wurzelvorkommen: Im Rahmen der Wurzelsuchgrabungen konnten keine relevanten Wurzeln des Ahorns festgestellt werden.

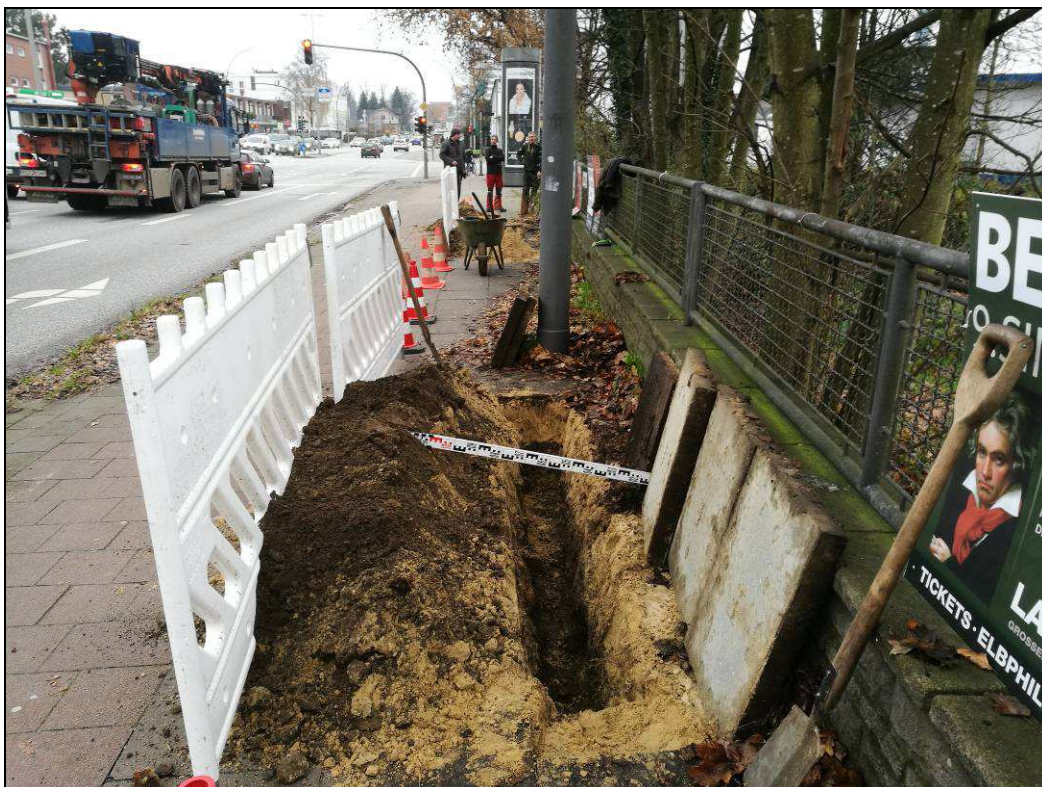
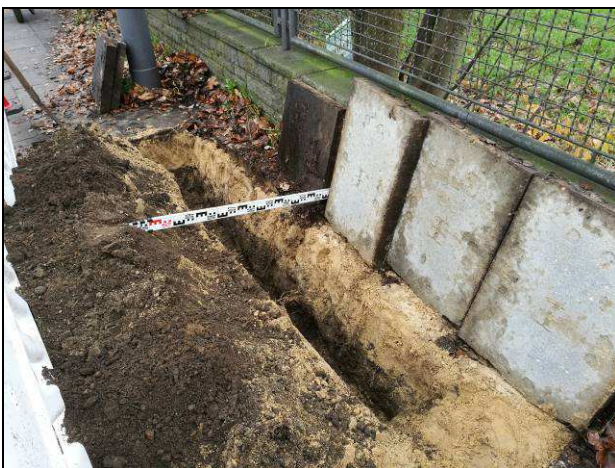
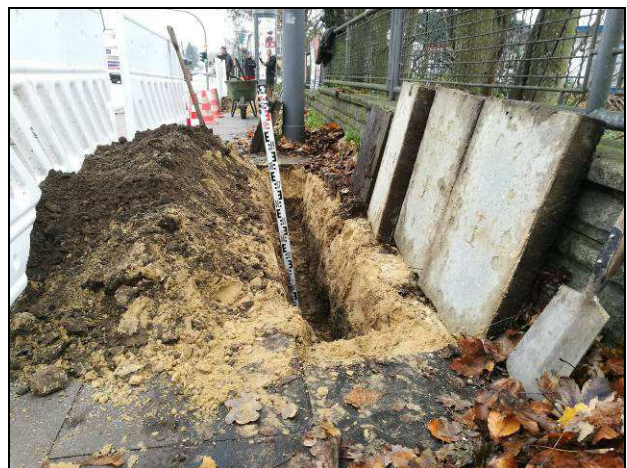
## Suchgraben Nr. 2 (Baum Nr. 4)

Wurzelvorkommen: Im Rahmen der Wurzelsuchgrabungen konnten keine relevanten Wurzeln des Ahorns festgestellt werden.

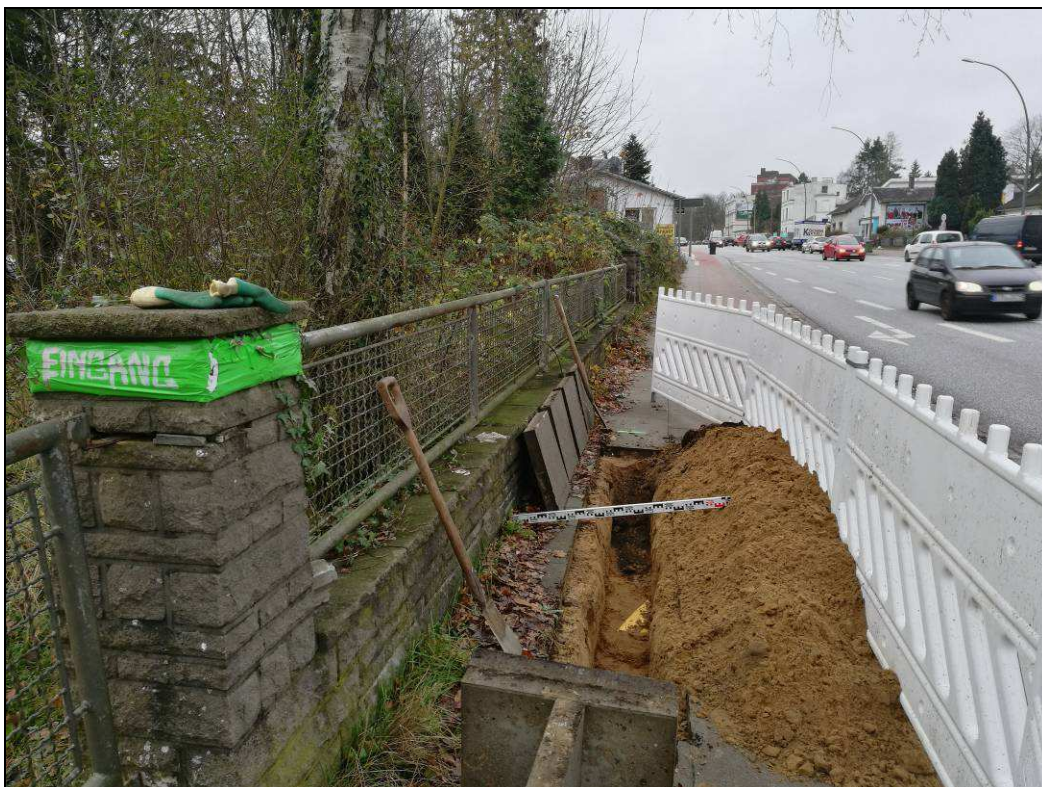
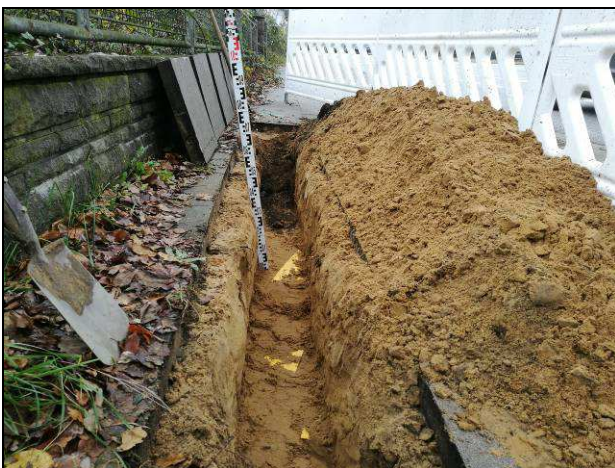
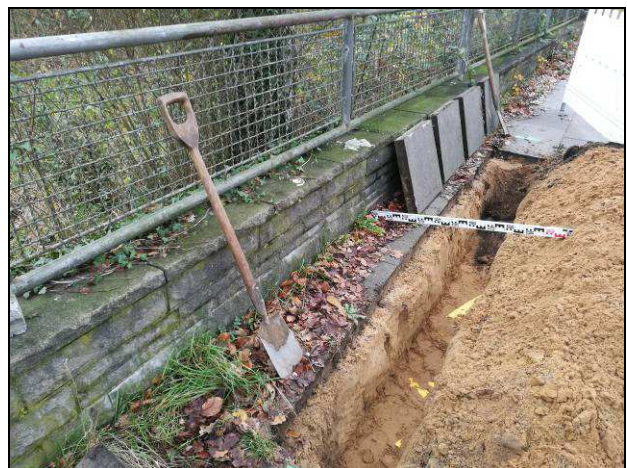
### Suchgraben Nr. 3 (Baum Nr. 5)

Wurzelvorkommen: Im Rahmen der Wurzelsuchgrabungen konnten keine relevanten Wurzeln der Birke festgestellt werden.

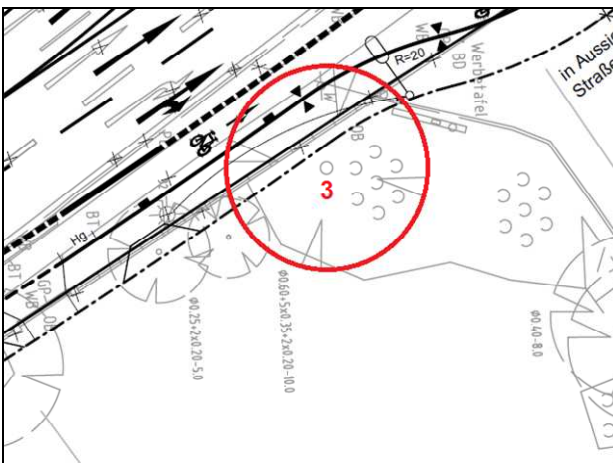
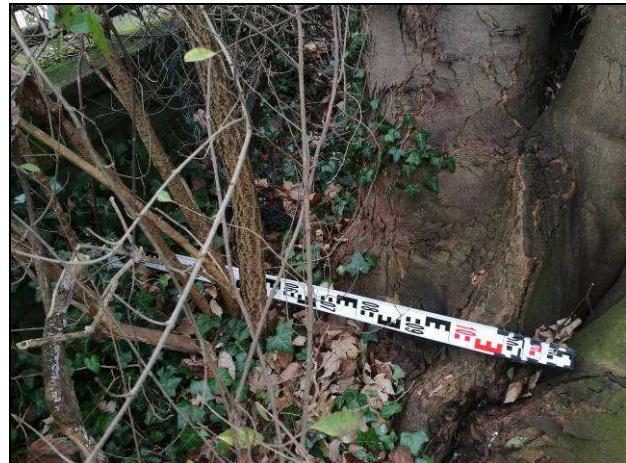
Es hat sich jedoch gezeigt, dass die im Plan dargestellten Baumstandorte nicht mit der Realität übereinstimmen.

Der Baum Nr. 3 wird beispielsweise mit einem Abstand von ca. 1,40 m zur Mauer dargestellt. Vor Ort beträgt der tatsächliche Abstand jedoch nur ca. 0,50 m. Gleiches gilt für den südöstlich angrenzenden Baum, der innerhalb der Planung aufgrund seines vermeintlich großen Abstandes nicht berücksichtigt wurde.

Abb. 10+11: Lage gem. Plan (li.), tatsächliche Lage vor Ort (re.)

Auf Grundlage der vorliegenden Planung ist ein Erhalt der Bäume Nr. 3 - 5 sowie des vierten nicht berücksichtigten Baumes nicht möglich. Sofern die Bäume erhalten werden sollen, darf die unversiegelte Wiesenfläche im Wurzelbereich der Bäume nicht beeinträchtigt werden. Weiterhin muss die vorhandene Mauer erhalten bleiben.

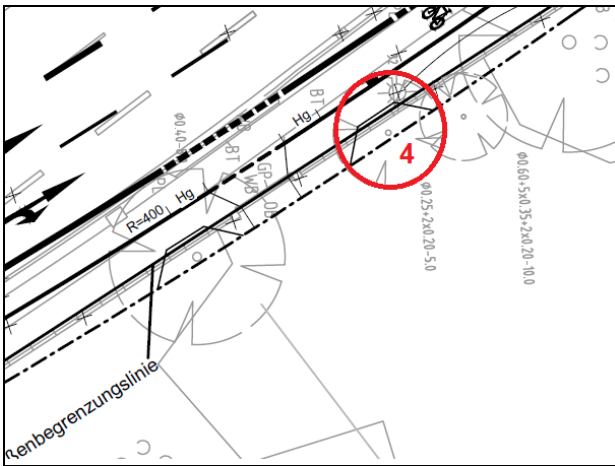
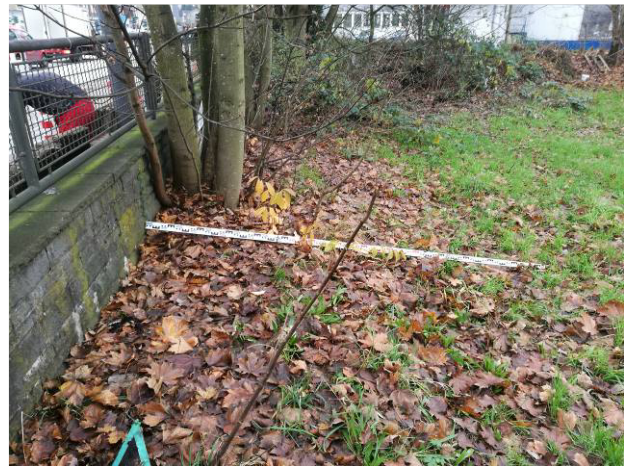
Darüber hinaus ist das an die Mauer angrenzende Gelände leicht abschüssig zum Gehweg. Zur Anpassung der Geländehöhen sowie zur Herstellung eines tragfähigen Unterbaus sind umfangreiche Schachtungsmaßnahmen im Wurzelbereich der Bäume erforderlich. Innerhalb der Wiesenfläche ist insbesondere im Bereich der Birke mit einem oberflächennahen Wurzelwerk zu rechnen. Durch den Eingriff in den Wurzelraum sind somit erhebliche Eingriffe in den Wurzelraum nicht auszuschließen.

Abb. 14+15: Lage gem. Plan (li.), tatsächliche Lage vor Ort (re.)

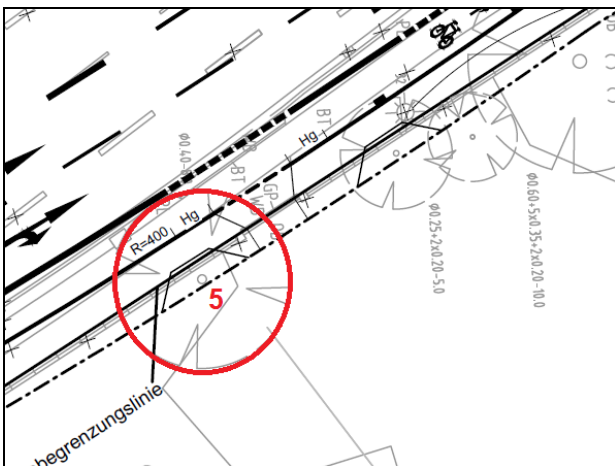
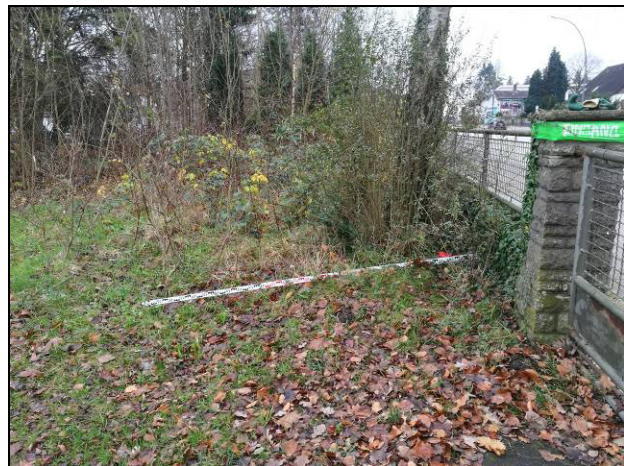
Abb. 16+17: Lage gem. Plan (li.), tatsächliche Lage vor Ort (re.)

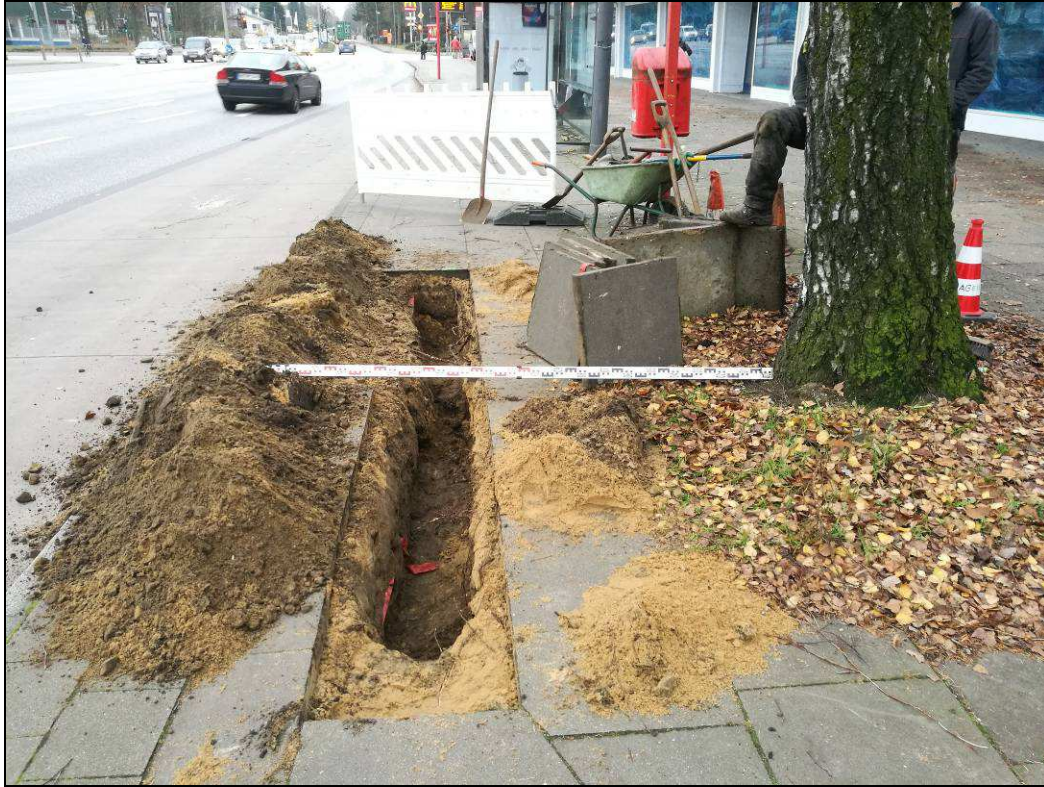
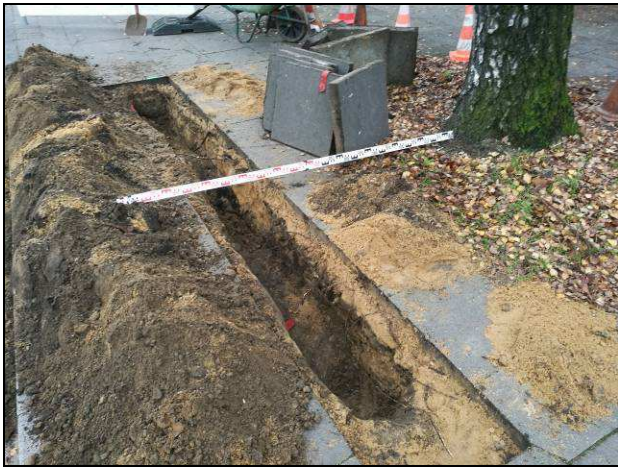
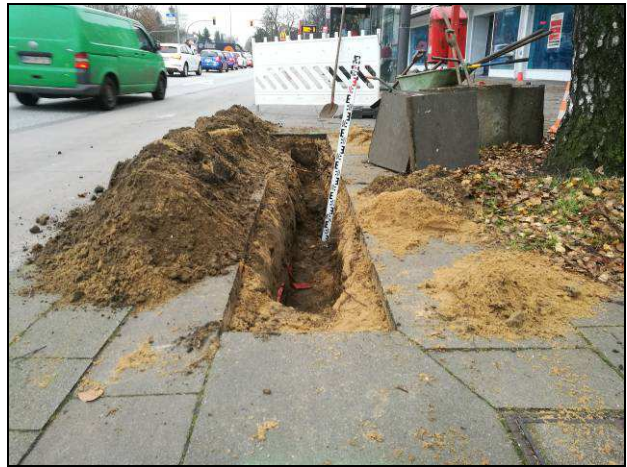
Wurzelvorkommen: Im Rahmen der Wurzelsuchgrabungen konnten nur vereinzelte Schwachwurzeln der Birke festgestellt werden.

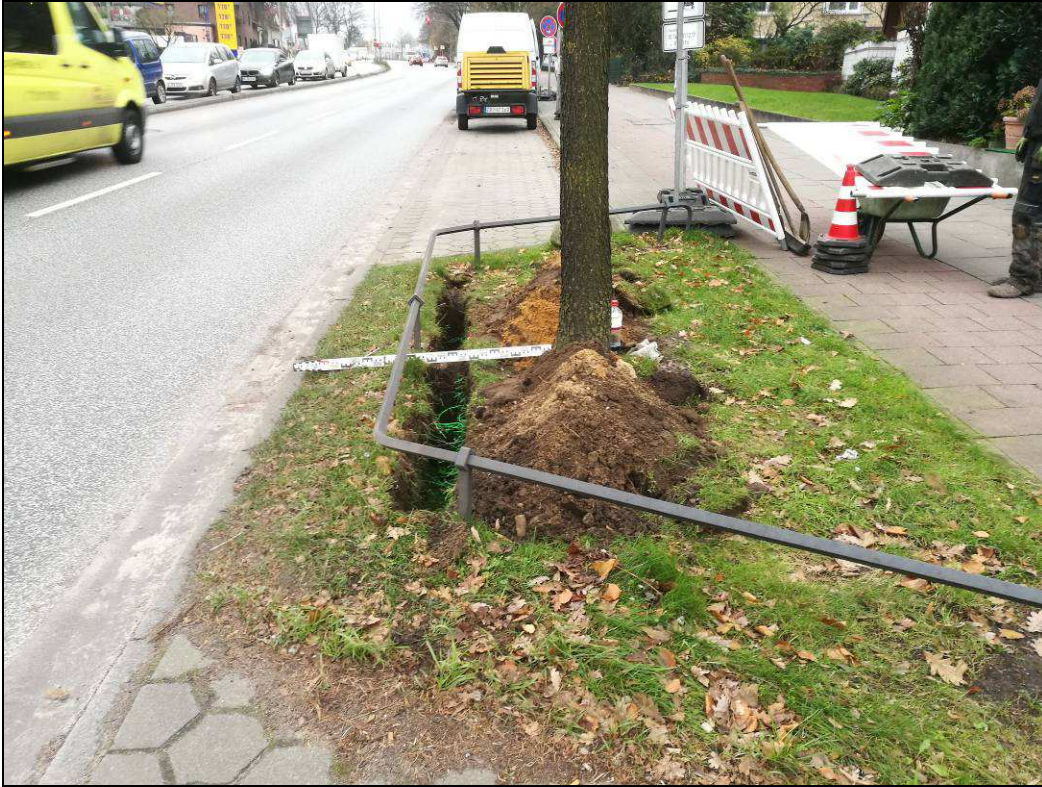
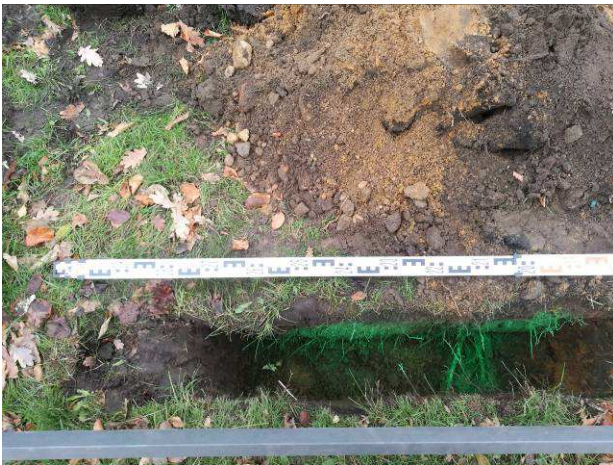
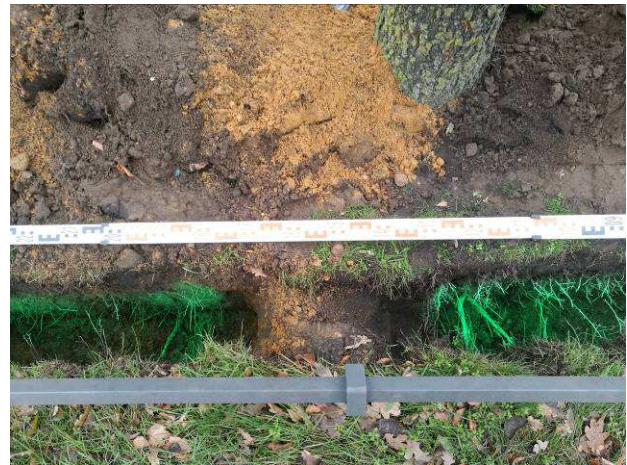
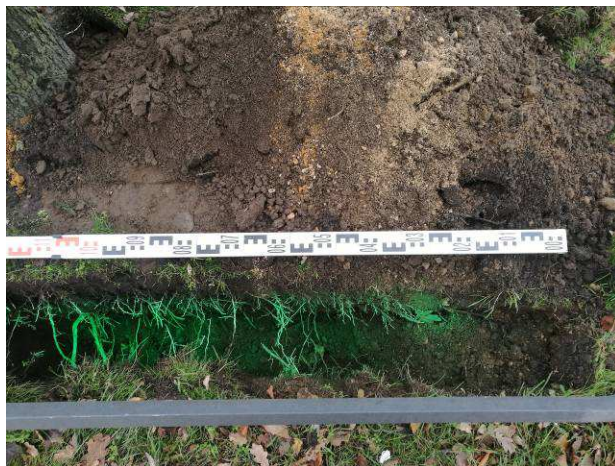
**Wurzelvorkommen:** Im Rahmen der Wurzelsuchgrabungen wurden überwiegend oberflächennahes Feinwurzelsystem sowie vereinzelte Schwachwurzelausläufer festgestellt.

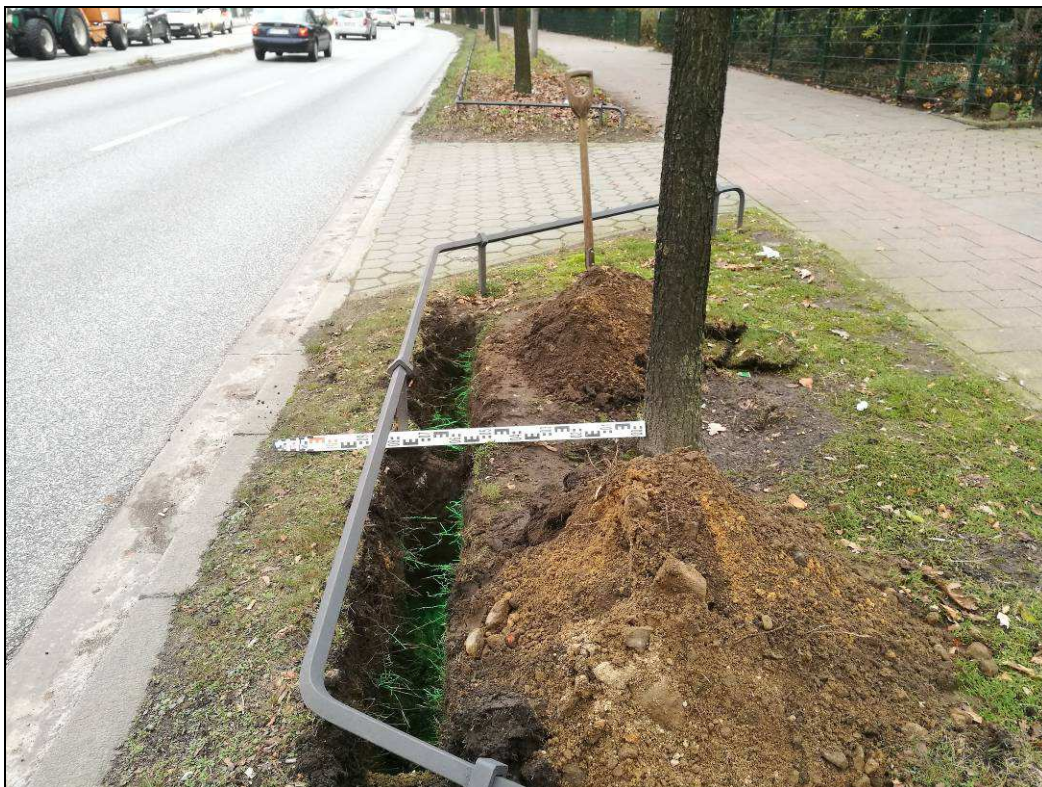
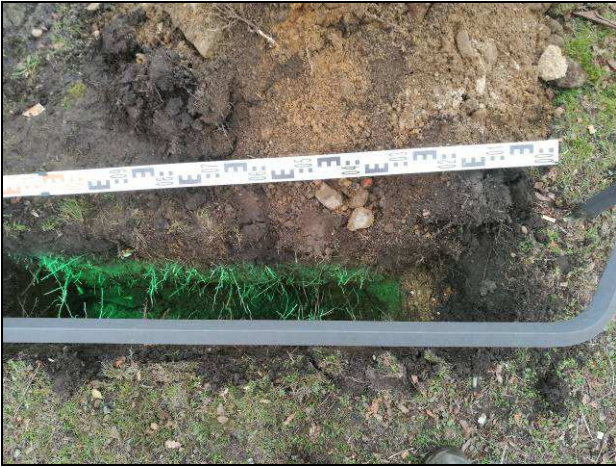
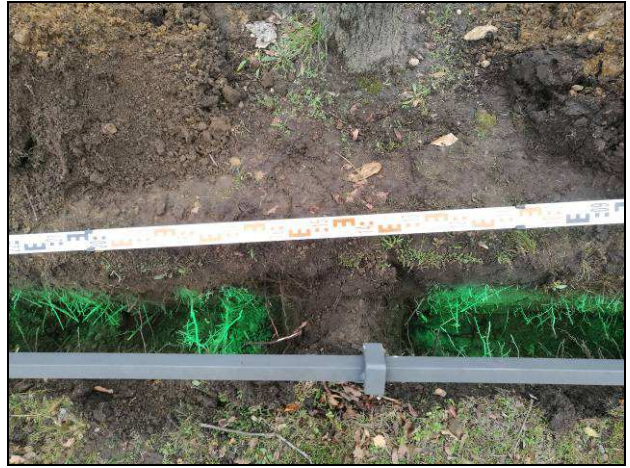
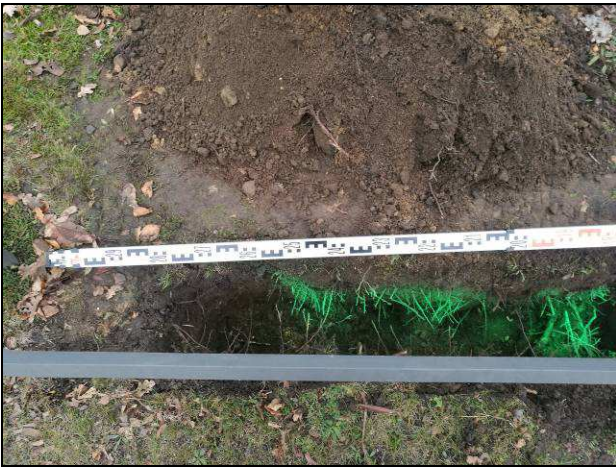
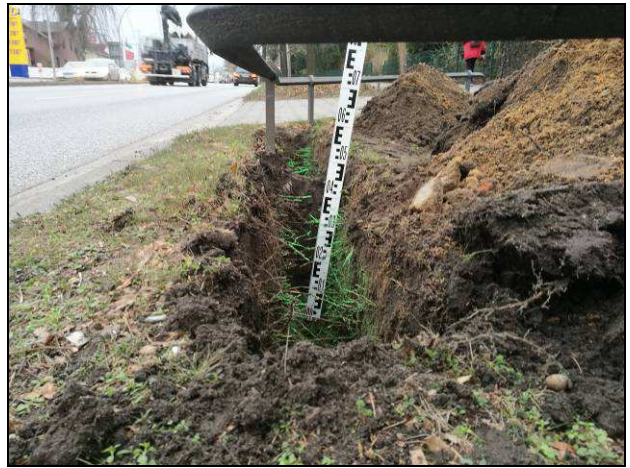
## Suchgraben Nr. 2 (Baum Nr. 8)

Wurzelvorkommen: Im Rahmen der Wurzelsuchgrabungen wurden überwiegend oberflächennahes Feinwurzelwerk sowie vereinzelte Schwachwurzelausläufer festgestellt.

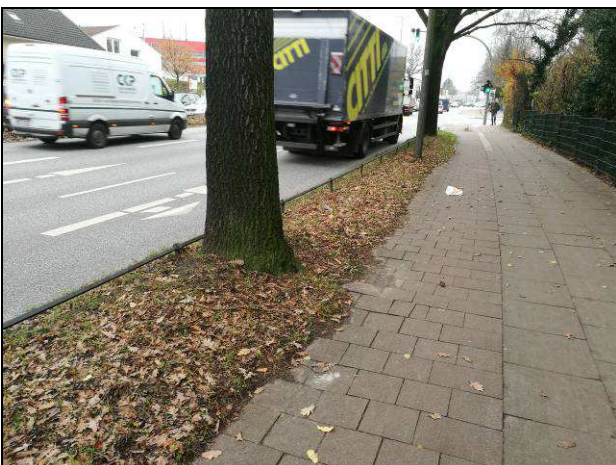
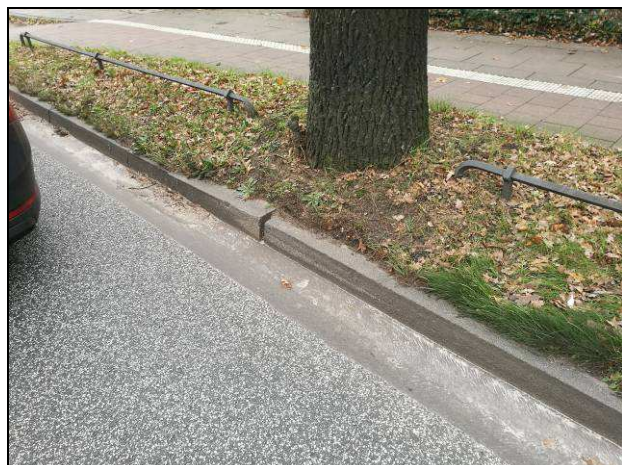
Weiterhin ist zu berücksichtigen, dass es sich bei den betroffenen Bäumen noch um Jungbäume handelt. Im Hinblick auf die Nachhaltigkeit des Baumstandortes ist bereits jetzt abzusehen, dass bei einer Verkleinerung der Baumscheibe in ca. 15 - 20 Jahren mit Verwerfungen an den Bordsteinen und im Straßenkörper zu rechnen ist. Folgt man der Straße Rugenbarg in südwestlicher Richtung, ist nach wenigen Metern ein vergleichbarer Baumstandort zu finden, der bereits die angesprochenen Beeinträchtigungen aufweist.

Abb. 22+23: Belagsanhebungen im Straßenraum aufgrund zu gering bemessener Baumstandorte im Rugenbarg

Aus baumfachlicher Sicht sollte die vorhandene Bordsteinlinie nicht verändert werden. Ist dies aus planerischen Gründen nicht möglich, so ist aufgrund des zu erwartenden Wurzelverlustes im Rahmen der Bauausführung eine Entwicklungspflege über mind. 3 Jahre vorzusehen. Diese beinhaltet insbesondere regelmäßige Bewässerungsgänge und Düngergaben, um den Wurzelverlust der Bäume zu kompensieren. Weiterhin wird die Vergrößerung der Baumscheibe in nordwestlicher Richtung empfohlen.
