MACHBARKEITSSTUDIE

Meiendorfer Mühlenweg:

Barrierefreier Ausbau

Vorstellung der Ergebnisse

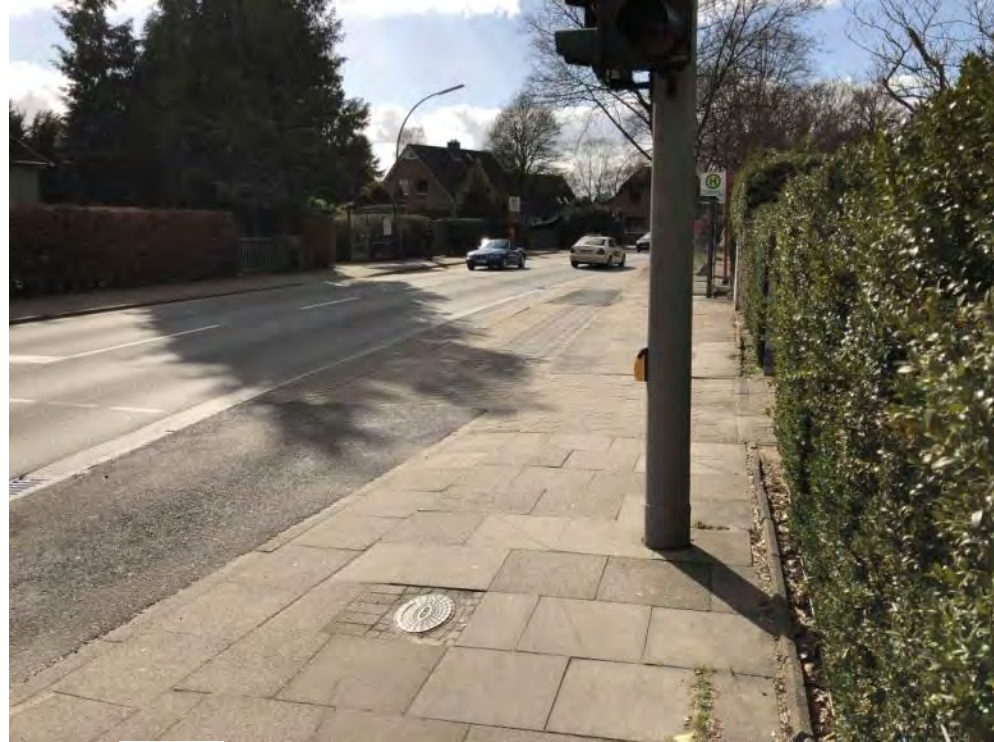
Richtung: S-Wellingsbüttel

Ortstermin Defizite - Konfliktbereich

Barrierefreiheit (Fußgängerquerung)

- Fehlende Taktile Elemente
- Bordkanten an Querungsstelle als Hindernis
- Engstellen im Bereich der LSA und Haltestellen
- Absacken des Pflasters und Tiefbordes
- Querungsstelle wird durch den Bus blockiert

Barrierefreiheit (Bushaltestelle)

- Überfahrten im Bereich der Haltestelle
- Zu geringe Auftrittshöhe: Rollstuhl

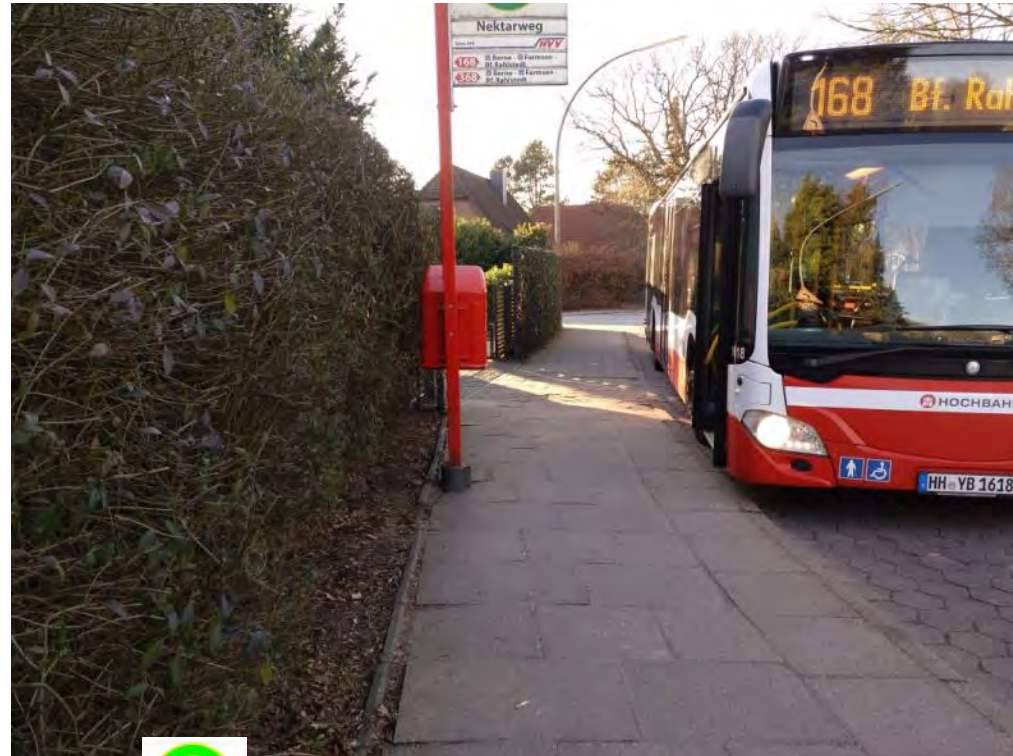
Richtung: Bf. Rahlstedt

Ortstermin - zusätzliche Defizite

Barrierefreiheit (Haltestelle)

- Überfahrten im Bereich Haltestellen
- Fehlende Taktile Elemente
- Fehlende Barrierefreiheit beim Ein- und Ausstiegsbereich (erf. Auftrittshöhe min. 16 cm)
- Zu großer Abstand zwischen Bus / Bordkannte
- Heck vom Bus ist beim Ein- und Ausstieg im Fahrbahnbereich

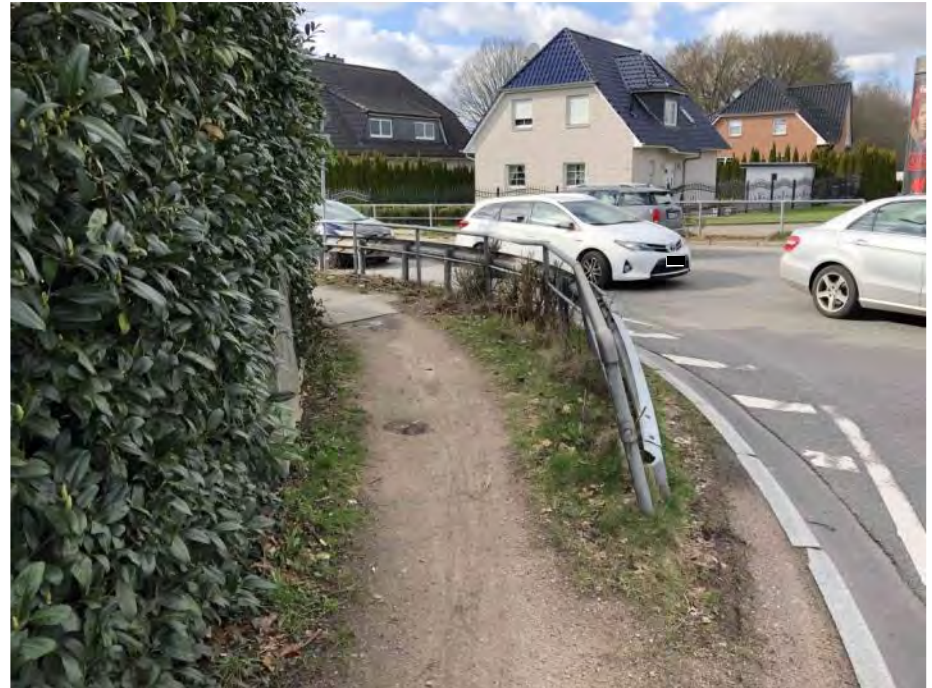
Meiendorfer Mühlenweg / Beim Farenland

Ortstermin – zusätzliche Defizite

Meiendorfer Mühlenweg – Ost / Beim Farenland

- schlechte Sichtverhältnisse

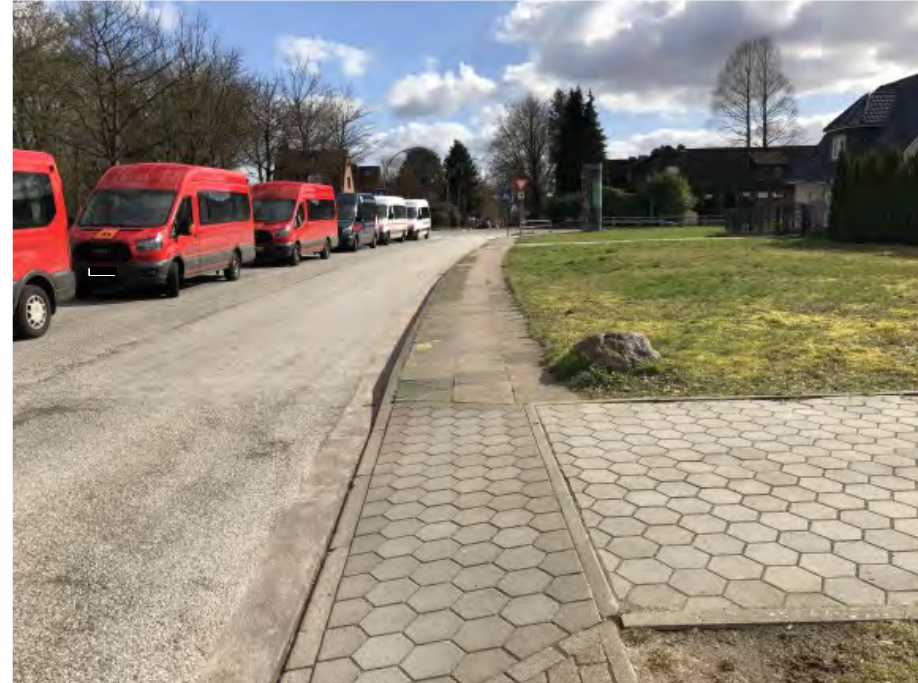
Elbe-Werkstätten (links)

Elbe-Werkstätten

Hinweise

- Verlegung der Haltestelle „**Elbe-Werkstätten**“ (vom Grundstück) wäre sinnvoll
- Problematik mit der Fahrgeometrie des Gelenkbusses
- Die Flächen auf dem Grundstück müssen freigehalten werden
- Der Straßenraum muss durch Kleinbusse in Anspruch genommen werden

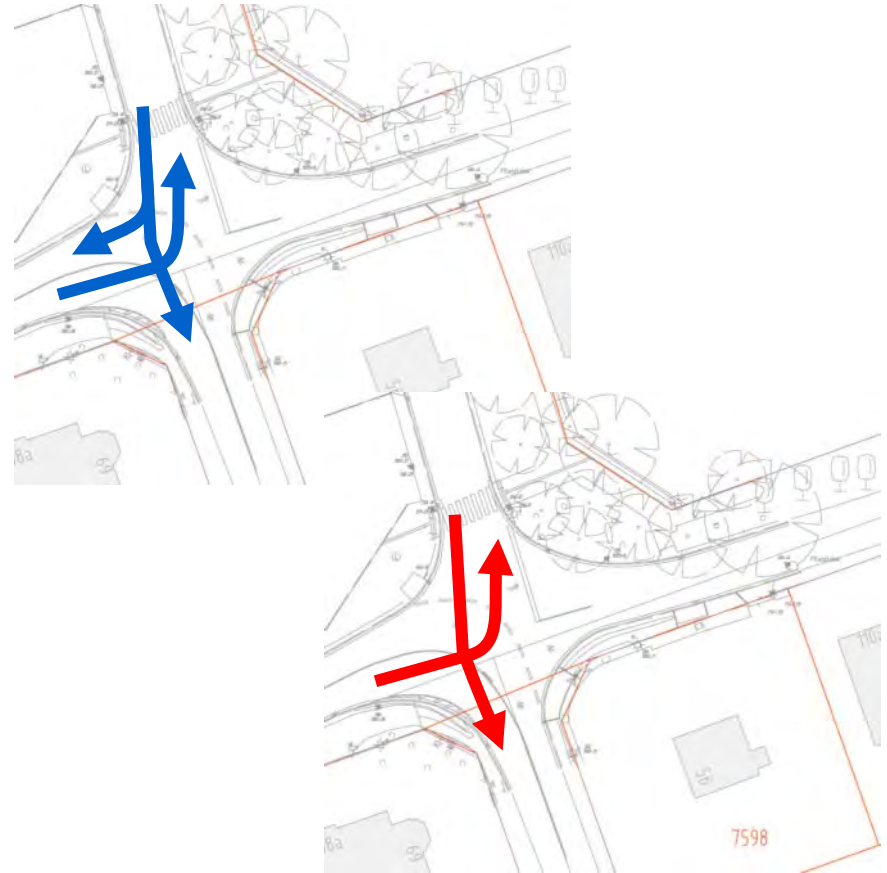
Ortstermin - zusätzliche Defizite

Elbe-Werkstätten

Verkehr

- Abwicklung der Busse von und zu Elbewerkstätten wegen abknickender Vorfahrt

- Lange Wartezeiten führen zu Konflikten
- Schlechte Führung Radfahrer Richtung Meiendorfer Mühlenweg – Nord und Beim Fahrenland
