Drucksache 21-0159.1

Beschluss

Stützmauer am Hans-Leip-Ufer

Bild und Fazit der Untersuchung

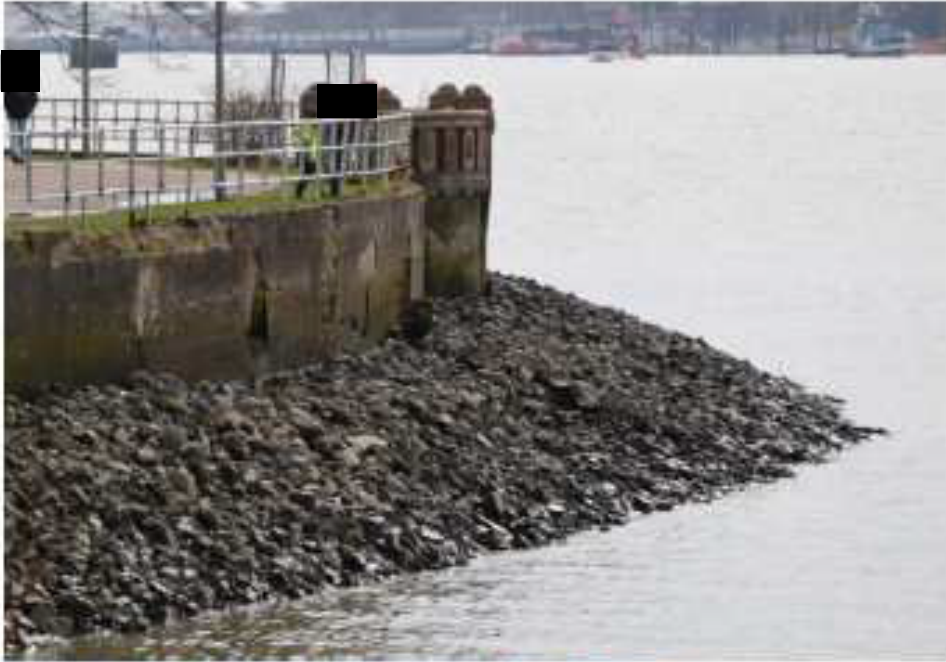
Abbildung 3-1: Deckwerk, Kolkbildung [HPA 2016]

1. Die Verkehrsfläche im Bereich oberhalb dieser Auskolkungen sollte im Rahmen einer Unterhaltungsmaßnahme regelmäßig auf Bodenversackungen hin überprüft werden.
2. Das Eisen-Geländer sollte jährlich im Rahmen einer Unterhaltungsmaßnahme auf Verkehrssicherheit hin überprüft werden (vergleiche Abschn. 3.1.2.1).
3. Die Ist-Sohltiefe der Hafenzufahrt (NHN -2,1 m) muss auf Grund der äußeren Standsicherheit erhalten bleiben, eine Vertiefung ist aktuell nicht möglich (siehe Abschn. 3.5.2.1, Abs. 2, Böschungsbruchversagen). Im Rahmen einer Unterhaltungsmaßnahme sollte das Böschungsdeckwerk auf Kolkung und die Sohltiefe regelmäßig überprüft werden.
