Drucksache 21-3937B

Beschluss

Fußgänger:innenzone Ottenser Hauptstraße: Die Klinkerpflasterung muss dringend erneuert werden!

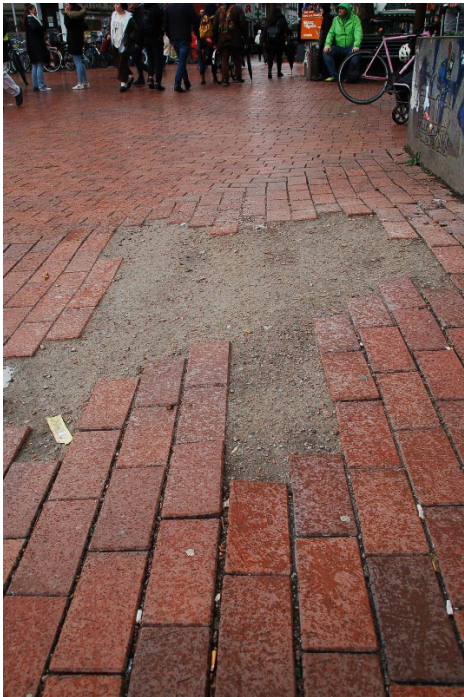
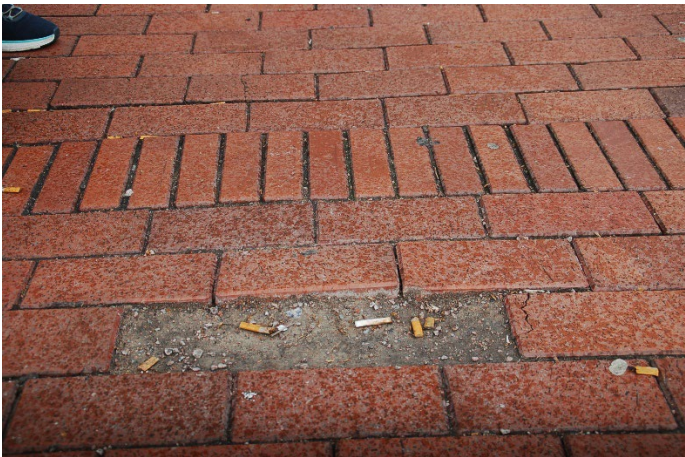
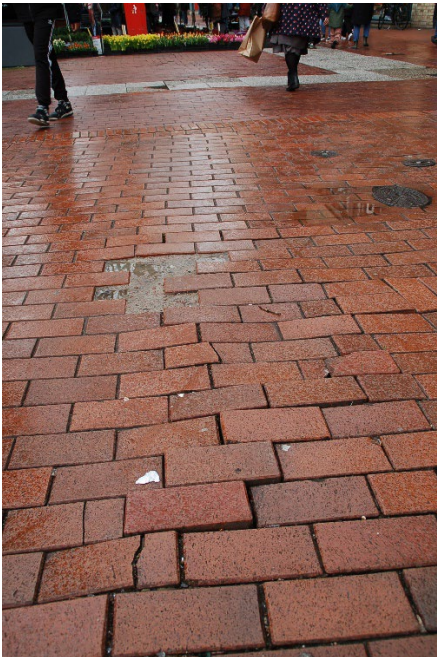
Anlage – Fotos von den Schadstellen in der Pflasterung der Ottenser Hauptstraße

Leider hat sich die Klinkerpflasterung in diesem Bereich in den letzten Jahren kontinuierlich verschlechtert und weist aktuell zahlreiche, nur notdürftig reparierte Schadstellen auf, siehe Fotos als Anlage. Die Pflasterung ist inzwischen insgesamt in einem ramponierten Zustand. Das ist kein schöner Anblick und bringt zudem Unfallrisiken für Fußgänger:innen mit sich. Es ist eine prioritäre bezirkliche Aufgabe, öffentliche Wegeflächen von zentraler Bedeutung in einem guten und verkehrssicheren Zustand zu erhalten. Hier besteht dringender Handlungsbedarf.

- 1. Das Amt wird gemäß § 19 Abs. 2 BezVG aufgefordert, den baulichen Zustand der Pflasterung in der Ottenser Hauptstraße – zwischen Bahnhof Altona und Spritzenplatz – zu überprüfen und als Sofortmaßnahme beschädigte Klinkersteine zu ersetzen sowie bestehende Lücken in der Pflasterung wieder mit passenden Klinkersteinen zu schließen.**
- 2. Sollte die Überprüfung des baulichen Zustands der Pflasterung ergeben, dass eine vollständige Erneuerung des Klinkerpflasters erforderlich ist, wird das Amt gemäß § 19 Abs. 2 BezVG aufgefordert, ein Konzept zur Gestaltung und baulichen Ausführung zu erstellen und die dafür erforderlichen finanziellen Mittel einzuwerben.**
