Dokumentation Rundgang Barrierefreiheit in Großlohe

Freitag, 17.09.2021, 14-16 Uhr

Eine Veranstaltung von Q8 Großlohe in
Kooperation mit dem Kompetenzzentrum
für ein barrierefreies Hamburg

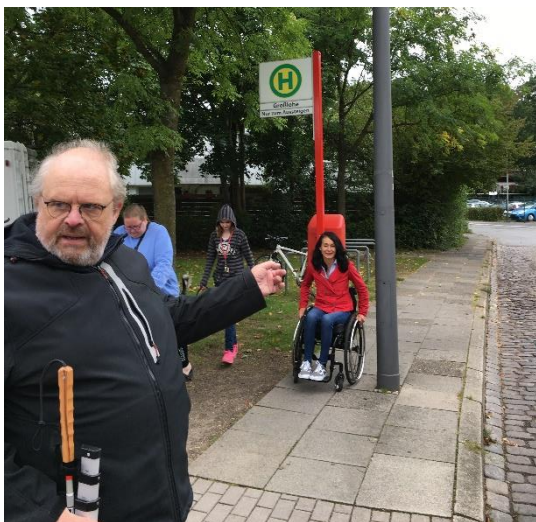
Laterne: Eine weitere Hürde stellt die Laterne bei der Bushaltestelle dar, die in der Mitte des Gehweges steht (Abb. 3) und somit wenig Platz zum Passieren lässt.

Abb.3: Bushaltestelle

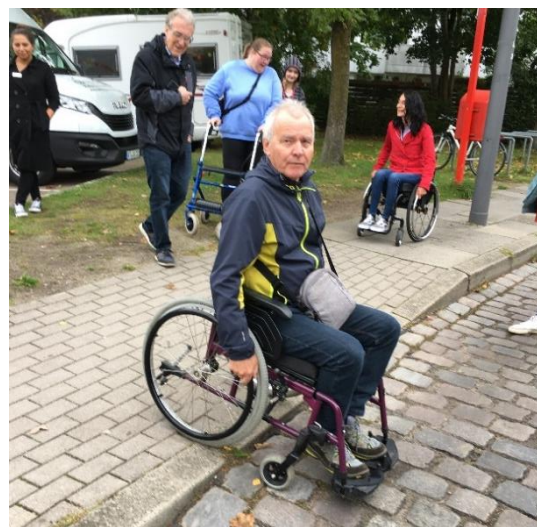
Quergefälle: Südlich der Laterne besteht ein Quergefälle. Dieses birgt die Gefahr, dass Rollstuhl- oder Rollatorfahrer*innen auf die Fahrbahn abdriften (Abb.4). Eine

Abb.4: Quergefälle Bushaltestelle Großlohe

besondere Gefahrensituation besteht hier laut Auskunft Teilnehmender bei glatten oder rutschigen Oberflächen durch Regen oder Frost.

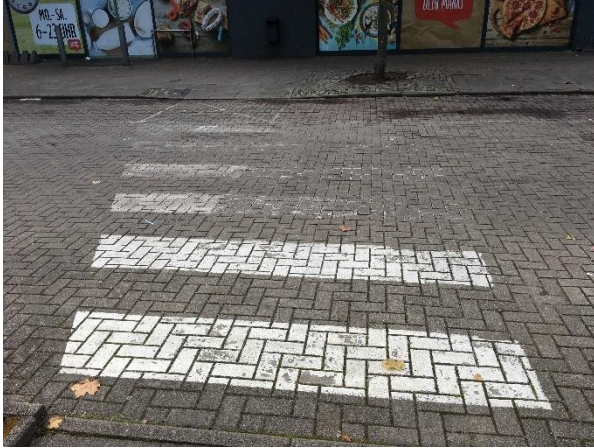
Abb.5: ausgebleichener, diagonal verlaufender Fußgänger*innenüberweg

Markierungen: Die vorhandenen Markierungen der Fußgänger*innenüberwege auf der westlichen und östlichen Seite des Parkplatzes sind stark ausgebleicht. Der Fußgänger*innenüberweg auf der westlichen Seite des südlichen Eingangs vom Einkaufszentrum

verläuft diagonal. Dies birgt die Gefahr, dass eine Person mit Seheinschränkung aufgrund mangelhafter Markierung nicht diagonal, sondern geradeaus läuft und damit direkt beim Baum landet.

Mögliche Lösung: Die Fußgänger*innenüberwege sollten - zusätzlich zu einer neuen Markierung der Streifen - mit taktilen Leitelementen versehen werden, die den Beginn des Übergangs markieren.

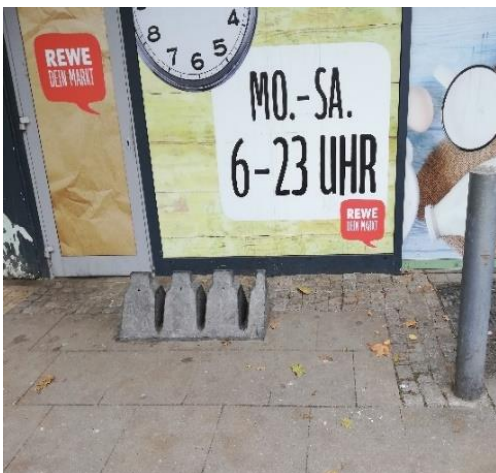
Kontraste: In Nähe des südlichen Haupteingangs des Einkaufszentrums befinden sich eine graue Fahrradabstellanlage sowie graue Poller auf grauem Untergrund (Abb.6). Durch die einheitliche Farbgebung besteht wenig Kontrast und

Abb.6: graue leicht übersehbare Poller

sehbeeinträchtigte Menschen haben Schwierigkeiten das Mobiliar des öffentlichen Raumes zu erkennen.

Mögliche Lösung: Die Poller und die Fahrrad-Abstellanlage sollte durch kontraststarke Poller ersetzt werden (siehe Abb.7) Eine Aktion um auf die Problematik der grauen Poller aufmerksam zu machen fand z.B.im Rahmen des Sehbehindertentages am 6.6.2021 statt, bei der schwer erkennbare Poller mit farbenprächtigen, von Aktivisten gestrickten / gehäkelteten Mützen versehen wurden.

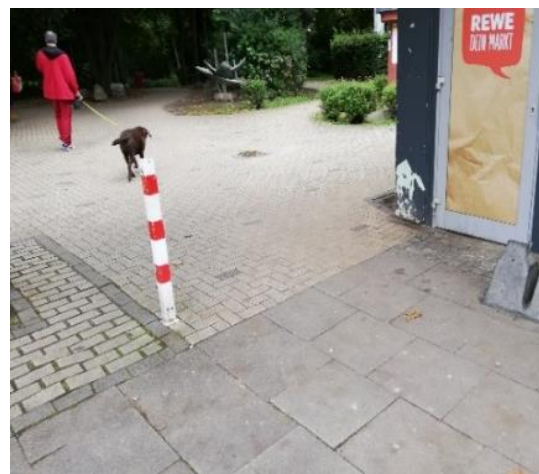
Abb.7: kontraststarke Poller

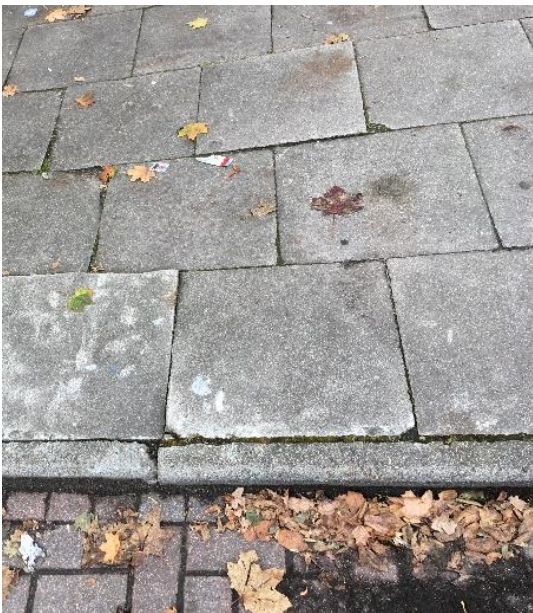
Abb.8: unebene und beschädigte Bodenplatten

Bodenbeläge: Mehrere der Bodenplatten vor dem Einkaufszentrum sind angehoben (u.a. durch Wurzeln) und beschädigt (Abb.8) und stellen Stolperfallen dar. Zudem sind einzelne Bodenplatten durch Spalten getrennt. Hier besteht die Gefahr, mit dem Rad eines Rollators oder Rollstuhls stecken zu bleiben.

Mögliche Lösung: Die Gehwegplatten werden erneuert und ein ebener Weg hergestellt – nach Möglichkeit mit einer sukzessiven Vereinheitlichung der Oberflächen (ein Pflastersystem).

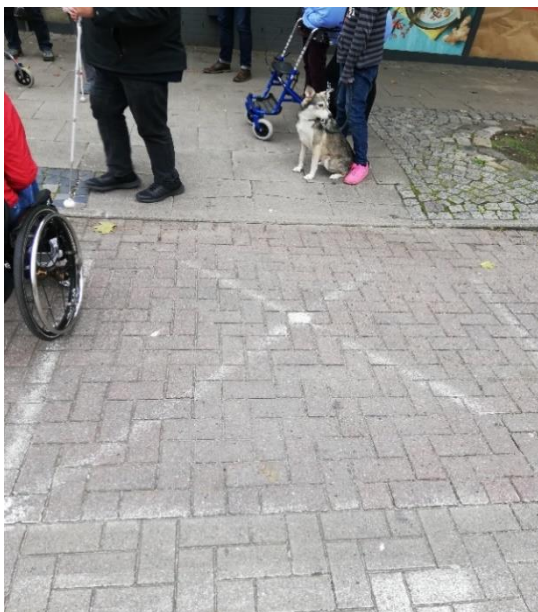
Abb.9: Übergang

Parkverbot vor abgesenktem Bordstein:

Mehrere Teilnehmende weisen darauf hin, dass das Parkverbot vor dem abgesenkten Bordstein beim Fußgängerüberweg häufig nicht eingehalten wird. Damit ist auch der abgesenkte Bordstein nicht verfügbar und die Querung erschwert.

Mögliche Lösung: Die Einhaltung des Parkverbots wird strenger kontrolliert.

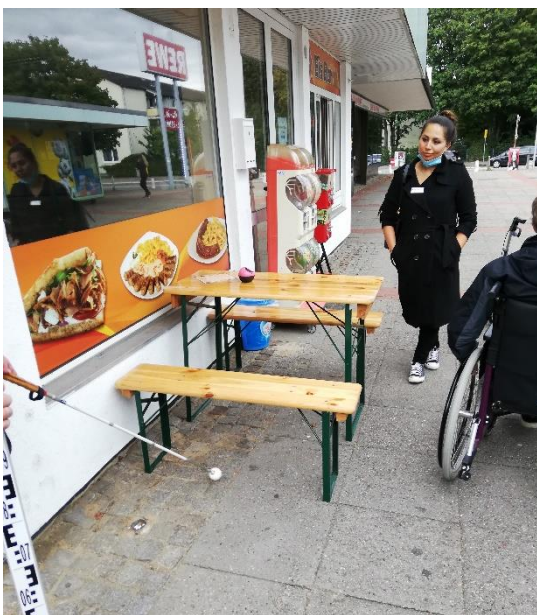
Mobiliar als Barriere: Vor dem Imbiss Deno's stehen Bierzeltgarnituren. Aber auch andere temporäre Barrieren, wie z.B. Aufsteller stellen Hindernisse dar – z.B. derart, dass sich der Langstock einer sehbeeinträchtigten Person unter dem Mobiliar verfangen kann (Abb.10).

Abb. 10: Bierzeltgarnitur Deno's

Mögliche Lösung: Um die Stolperfalle vor Deno's Grill und anderer temporärer Barrieren abzuschaffen, sollte u.a. eine Sensibilisierung der Eigentümer*innen / Pächter*innen stattfinden.

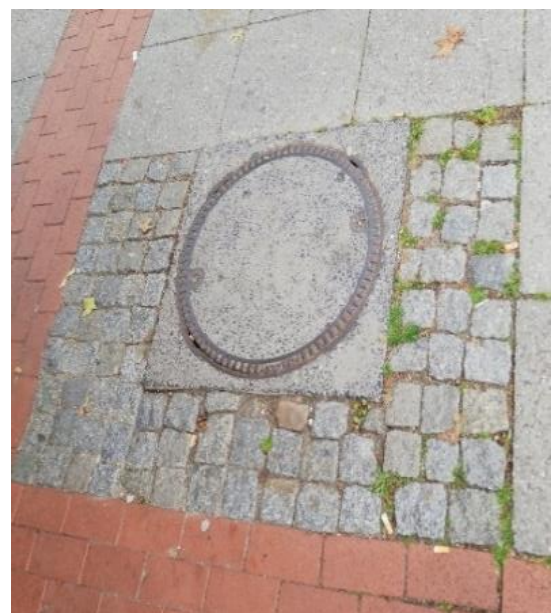
Unebene Wegebeschaffenheit: Auf dem Weg zur Bushaltestelle ist ein Gullideckel, der sowohl leicht erhöht als auch mit unterschiedlichen Bodenbelägen umfasst ist und dadurch eine Stolperfalle darstellt (Abb.11).

Abb. 11: Gullideckel

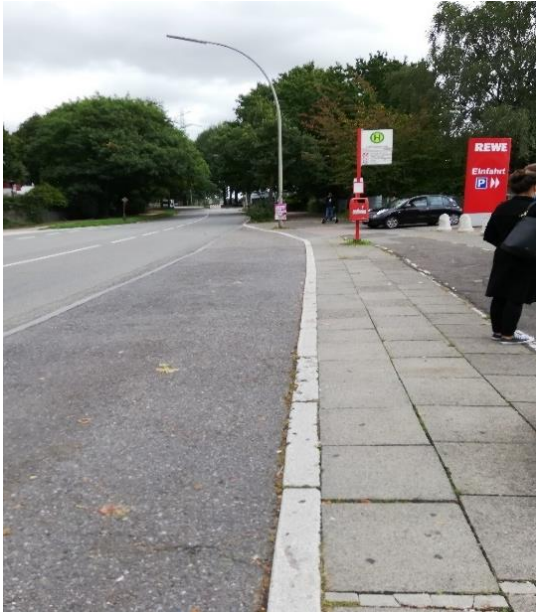
Abb. 12: zu stark abgesenkter Bordstein

Niedriger Bordstein an der Bushaltestelle Hoffmannstieg:

Der Bordstein an der Bushaltestelle Hoffmannstieg ist sehr stark abgesenkt. Häufig senken die Busfahrer*innen den Bus nicht ab, damit gibt es für mobilitätseingeschränkte Personen Schwierigkeiten beim Ausstieg. Aber auch wenn der Bus abgesenkt wird, ist der Abstand zwischen Bus und Bordstein immer noch beträchtlich. (Abb.12).

Mögliche Lösung: Die Bushaltestelle sollte barrierefrei ausgebaut werden.

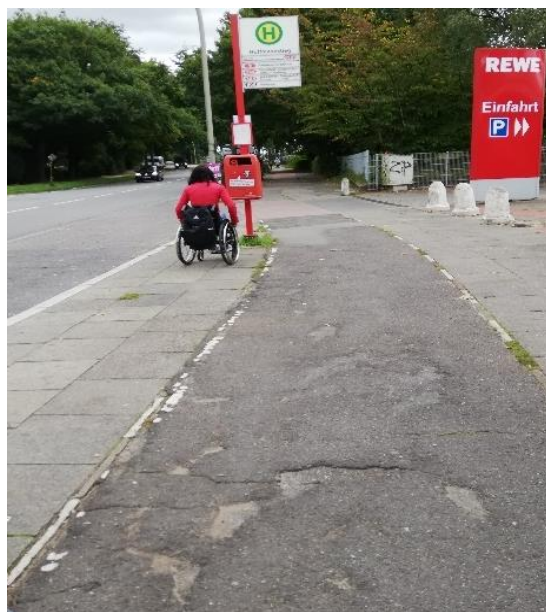
Radweg führt durch Haltestellenbereich: Der Radweg führt durch den Bushaltestellenbereich der Bushaltestelle Hoffmannstieg (beide Seiten) (Abb.13). Dies kann zu Konflikten zwischen aussteigenden Personen und Radfahrer*innen führen.

Abb. 13: Radweg, Mülleimer, Fahrplan

Wegebelag Radweg mangelhaft: Der Wegebelag des Radwegs ist mangelhaft (Abb.13).

Position Fahrplan: Der Fahrplan ist aufgrund seiner Position (relativ weit oben über dem Abfallbehälter) für Personen im Rollstuhl schwer, bzw. gar nicht lesbar (Abb. 13).

Mülleimer in Augenhöhe einer Person im Rollstuhl: In Augenhöhe einer / eines Rollstuhlfahrers*in ist ein Abfallbehälter angebracht. Das Lesen des darüber hängenden Fahrplans wird dadurch erschwert.

Mögliche Lösung: Es ist zu prüfen, ob der Radverkehr auf die Straße verlegt werden kann.

Mögliche Lösung: Die Informationen der Fahrpläne der Bushaltestellen, sollten mindestens über zwei der drei Sinne (visuell, akustisch, taktil) wahrgenommen werden können, um sehbeeinträchtigten oder blinden

Personen sowie Menschen im Rollstuhl uneingeschränkten Informationszugang zu gewähren.

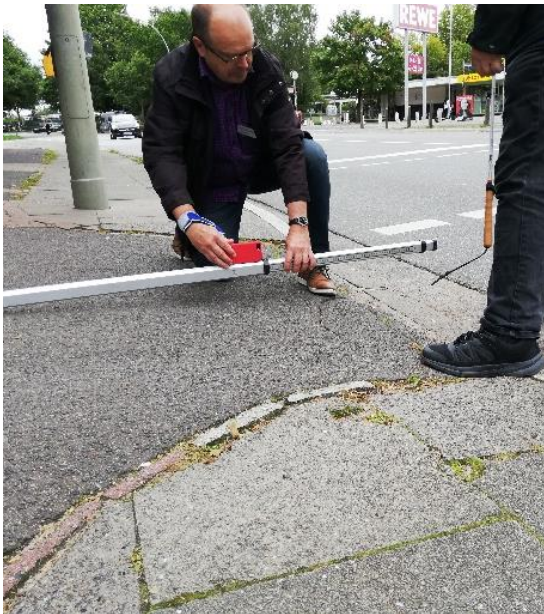
Abb.14: Bordstein mit ca. 13% Gefälle

Starkes Gefälle: Das Gefälle an der LSA Stapelfelder Straße zwischen Fahrbahn und Gehweg ist stark ausgeprägt (ca. 13 %) und stellt damit eine Gefährdung für Rollstuhl- und Rollatorfahrer*innen dar (Abb.14).

Mögliche Lösung: Das Gefälle im Bereich der Nullabsenkung sollte max. 6 % betragen. Hier sollte eine geteilte Querung mit Bodenindikatoren für Blinde und Sehbeeinträchtigte ausgeführt werden. So wie es im Moment ist, stellt es im Bereich der Nullschwelle eine Gefahr für blinde Menschen dar, da sie den Übergang vom Gehweg zur Straße nicht taktil wahrnehmen können.

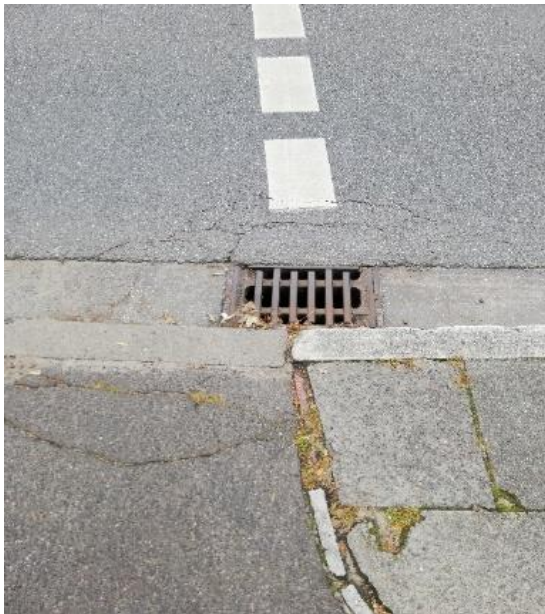
Einlaufgitter in Nähe des Übergangs: Das Einlaufgitter in unmittelbarer Nähe zum abgesenkten Bordstein birgt die Gefahr, dort mit Gehstock, Rollator oder Rollstuhl stecken zu bleiben (Abb.15).

Abb.15: Einlaufgitter

Mögliche Lösung: Das Einlaufgitter könnte verlegt werden in westliche Richtung.

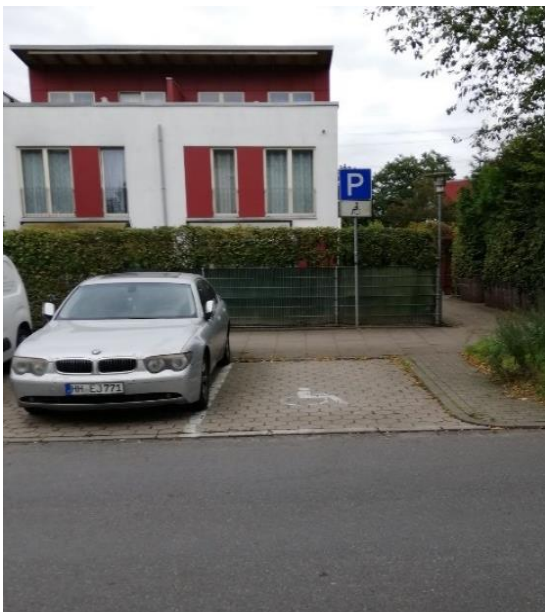
Behindertenparkplatz unzureichend dimensioniert: Im süd-östlichen Teil des Hoffmannstiegs ist ein Behindertenparkplatz, der unzureichend dimensioniert ist, um dort geeigneten Ein- und Ausstiegsraum aus dem Pkw für eine*n Rollstuhlfahrer*in zu bieten (Abb.16).

Abb.16: unzureichend dimensionierter Behindertenparkplatz

Mögliche Lösung: Der Behindertenparkplatz sollte verbreitert werden.

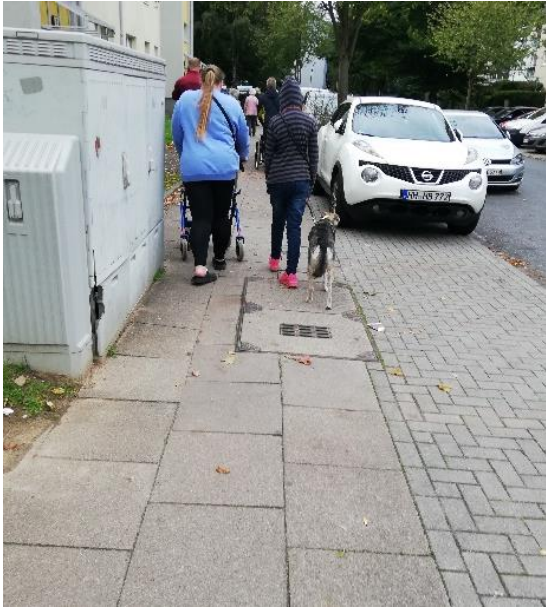
Auf dem Gehweg parkende Pkw: Im Straßenverlauf gibt es mehrere Pkws, die zum Teil oder ganz auf dem Gehweg geparkt sind. Damit nehmen sie Platz vom Gehweg in

Anspruch, der für andere Verkehrsteilnehmer*innen fehlt. Insbesondere wenn zusätzliches Mobiliar auf den Gehwegen vorhanden ist (Beispiel: Stromkasten), kommt es zu Engpässen (Abb.17 und Abb.18).

Abb.17: enger Durchgang, parkende Autos

Mögliche Lösung: Der Kreuzungsbereich sollte von Pkw freigehalten werden.

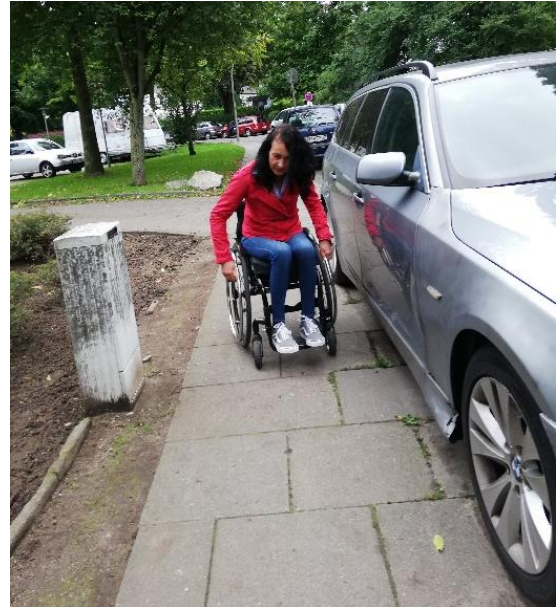
Abb.18: enger Durchgang Stromkästen

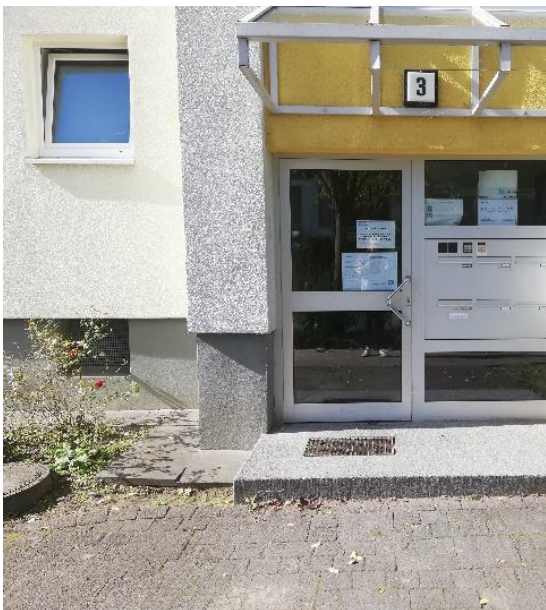
Abb.20: Eingang KiFaz Hoffmannstieg 5

Hauseingänge: Sowohl am Hoffmannstieg als auch an vielen anderen Stellen in Großlohe sind die Hauseingänge nicht barrierefrei. Die Eingangstüren sind nur über eine Stufe zu erreichen. Im Gebäude selber gibt es keinen Aufzug. Die Zugänglichkeit im Hoffmannstieg zum Kinder- und Familienzentrum (KiFaz) im ersten Stockwerk ist somit nicht für alle gewährleistet (Abb.20).

Mögliche Lösung: Eine Rampe könnte zunächst die Klingelanlage zugänglich

machen, damit zumindest Kontakt hergestellt werden kann.

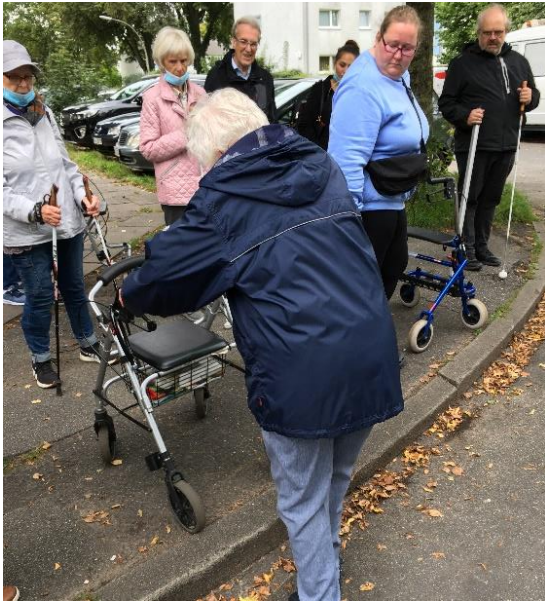
Auf dem Gehweg parkende Pkw im Kreuzungsbereich Mehlandsredder: Durch parkende Pkws und Zweirichtungsverkehr der Pkws ist die Kreuzung Hoffmannstieg / Mehlandsredder nur schwer einsehbar, bzw. unübersichtlich. Einige Rollatorfahrer*innen gehen daher zunächst rückwärts auf die Straße (Abb. 19), um den hohen Bordstein besser zu meistern. Diese Herangehensweise birgt allerdings die Gefahr, den Verkehr nicht mehr im Blick zu haben.

Abb.19: Bordstein rückwärts

Keine Bordsteinabsenkungen im Kreuzungsbereich: Im Kreuzungsbereich gibt es keine Bordsteinabsenkungen, so dass Menschen im Rollstuhl oder mit Rollator gezwungen sind, weitere Wege zurückzulegen.

Rinne am Fahrbahnrand: Die Fahrbahn Hoffmannstieg ist zum Bordstein hin mit einer kleinen Rinne versehen, an der Rollstuhl-/ Rollatorenräder leicht hängen bleiben (Abb.19).

Mögliche Lösung: Der gesamte Kreuzungsbereich sollte überprüft und ggf. neugestaltet werden, u.a. mit abgesenkten Bordsteinen, die das Queren an mehreren Stellen erlauben. Die Einsehbarkeit ist zu erhöhen und ggf. der vorgesehene Fussgängerquerungsbereich markiert werden.

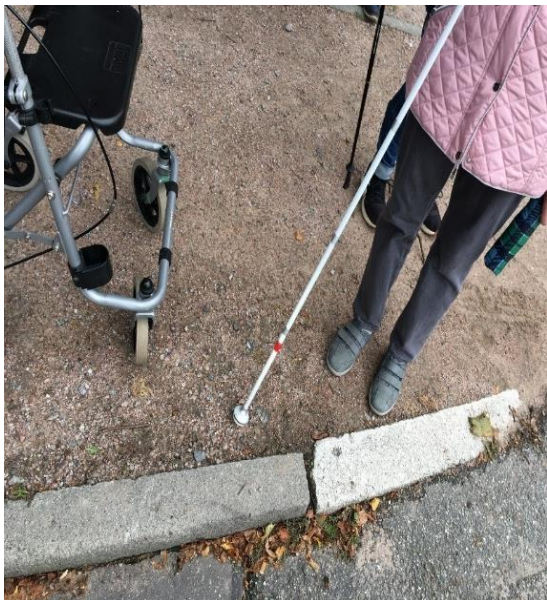
Abb.21: Bodenbelag Hoffmannstieg

An der östlich gelegenen Ecke Hoffmannstieg, Stapelfelder Straße wechselt der Belag von Pflasterung zu einer wassergebundenen Wegedecke (Abb.21). Durch mangelnde Pflege der wassergebundenen Wegedecke ist eine gute Begeh-/ und Berollbarkeit nicht gegeben.

Mögliche Lösung: Die Gehwegoberflächen sollten vereinheitlicht und ebene, barrierefreie Gehwegqualitäten hergestellt werden.

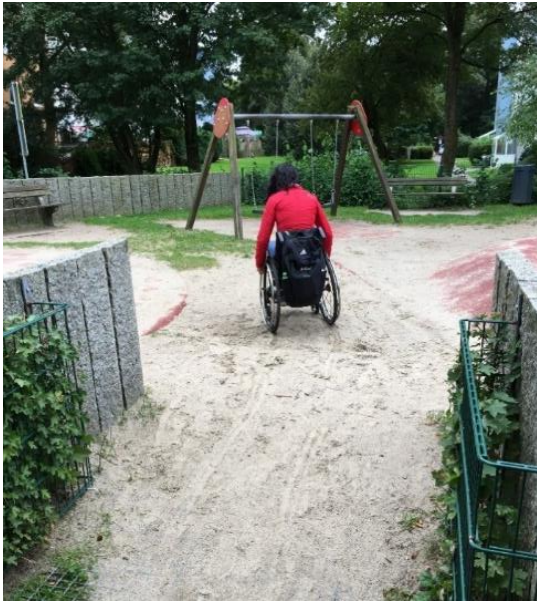
Abb.22: Spielplatz

Sitzmöglichkeiten und Wege: Die Zuwegung zum Spielplatz Mehlandsredder ist gut mit dem Rollstuhl oder Rollator zu befahren. Jedoch ist der Spielplatz aufgrund seiner Bodenbeschaffenheit (Sand, Rasen) nicht gut befahrbar (Abb.22). Auf dem Spielplatz gibt es einen eingezäunten Bereich für die kleinen Kinder. Die zwei vorhandenen Bänke sind aufgrund der Bodenbeschaffenheit schwer, bzw. gar nicht erreichbar. Auf dem restlichen Spielplatz, befindet sich keine weitere Bank.

Mögliche Lösung: Es sollte ein ebener Weg von guter und barrierefreier Qualität eingerichtet werden, der bei den Bänken endet.
