# Anlage von Wildblumenwiesen im Straßenbegleitgrün

## 1. Monitoringbericht

Auftraggeber: Freie und Hansestadt Hamburg / Bezirksamt Altona

Auftragnehmer (Ansaaten und Monitoring ): Blütenmeer GmbH, 24113 Molfsee

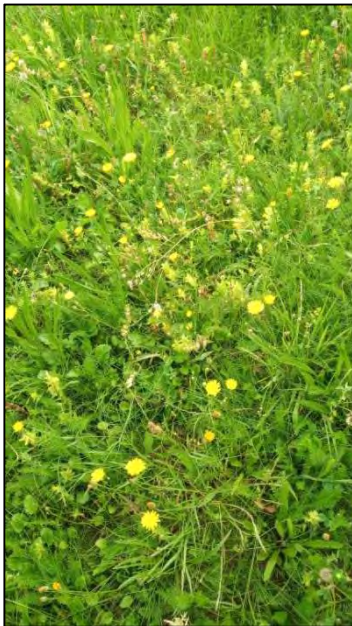
Abb. 3

Hier wurde am 27.11.2020 der Blumen- und Kräuterrasen (20% Blumen / 80% Gräser) ausgesät. Der Blühaspekt am 22.07.2021 war erfreulich, geprägt durch *Herbstlöwenzahn, Labkraut, Schafgarbe, Pippau und Klappertopf*. (Abb.3) Der Eindruck konnte 07.10.2021 bestätigt werden. Jedoch scheint eine stellenweise Eutrophierung das Gräserwachstum zu fördern, während an anderer Stelle Störstellen auf vorausgegangene Bautätigkeit (Graben?) schließen lassen (Abb.4).

Pflege wie vorderer Teil und ggf. Arteneintrag von dort abwarten.

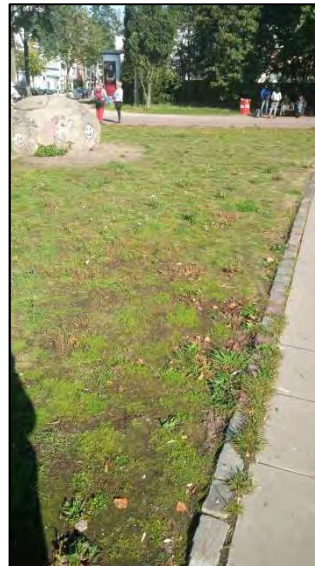
Abb. 6

Der Zustand hatte sich auch bis zum 07.10.2021 nicht verändert (zusätzliche Vermoosung) siehe Abb.6.

Die Fläche sollte der Nutzung überlassen werden. Bei eventueller Neuansaat empfehlen wir eine tiefgründige Lockerung mit anschließendem Fräsen. Als Mischung eignet sich die Blumenwiese oder der Schmetterlingssaum. Die Fläche muss dann durch einen Zaun geschützt werden. Der Findling wird aber weiterhin zum Aufenthalt einladen.

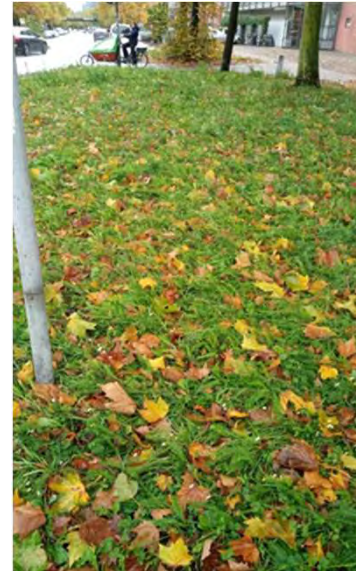
Abb. 11

Die Aussaat erfolgte im November 2020. Hier wurde am 27.11.2020 die Verkehrinselmischung (50% Blumen / 50% Gräser) ausgesät. Beim Monitoring vom 22.07.2021 zeigte sich die südliche Fläche durch Tritt und Müll in einem sehr unansehnlichen Zustand. Der Zustand hatte sich am 21.10.2021 etwas gebessert: starke Trittspuren, kaum noch Müll (Abb.10). Nach einem erfolgten Pflegeschnitt zeigte die nördliche Fläche am 21.10.2021 eine geschlossene Narbe (Abb. 11) mit erfreulichen Beständen von *Schafgarbe*, *Margeriten* sowie weiteren acht Zielarten .

**Entwicklungsvorschlag:** Der Mahdtermin im März/Anfang April sollte eingehalten werden. Ggf. empfiehlt sich nach dem Abblühen der *Margeriten* ein weiterer Schröpfungsschnitt um die Fläche weiter auszumagern. Spontane Vegetation (auch Hochstauden wie z.B. *Beifuss*) sollte belassen und Teil der Pflege werden.

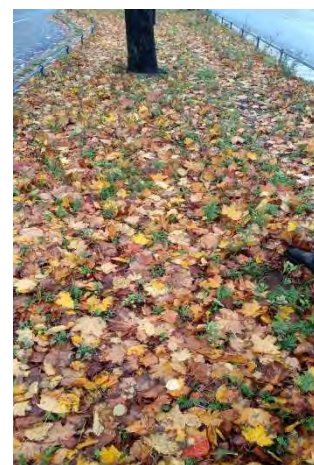
Abb. 15

Im Herbst 2020 konnte wegen Baustellentätigkeit nicht ausgesät werden. Die Aussaat erfolgte auftraggeberseits im Frühjahr / Frühsommer 2021. Der genaue Termin liegt mir nicht vor. Zur Verfügung stand die Verkehrsinsele Mischung (50% Blumen / 50% Gräser). Aufgrund der Terminverschiebung konnte das erste Monitoring erst am 21.10.2021 erfolgen. Hier zeigte sich der Bewuchs noch recht schütter. Ursache dürfte die geringe Wasserversorgung während der Keim- und Vegetationsphase gewesen sein. Neun Zielarten konnten wiedergefunden werden. Besonders häufig zeigten sich *Schafgarbe*, *Färberhundskamille* und *Kleiner Wiesenknopf* (Abb.13). Aus der Samenbank erklären sich *Schmuckkörnchen* (*Cosmea bipinnatus*) und *Rotklee*. (Abb. 14). Die Fläche und somit die Jungpflanzen waren zu 60-70% mit Laub bedeckt (Abb. 15). Erfreulich war ein geringer Aufwuchs mit Gräsern.

**Entwicklungsvorschlag:** Aufgrund der verzögerten Keimung voraussichtlich erst im Sommer/Spätsommer 2022 mähen. Das Laub muss im Herbst entfernt werden.

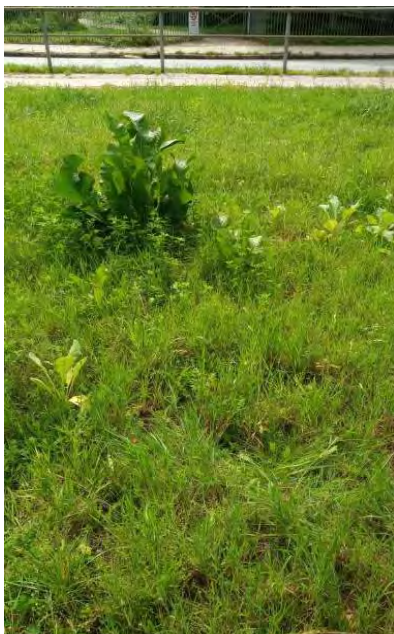
Abb. 18

**Ausgangslage:** Die Aussaat erfolgte im November 2020. Die üppige Ausgangsvegetation und der beim Monitoring vom 22.07. gefundene *Meerrettich* (*Armoracia rusticana*) (Abb.18) lassen darauf schließen, dass hier für die Anlage der Rasenfläche verunreinigter Kompost ausgebracht wurde. Auf den hinteren zwei Dritteln der Fläche wurde aufgrund des erhöhten Nährstoffgehaltes die Frisch-Fettwiese (70% Blumen / 30% Gräser) ausgesät, da die vorgesehene Mischung 100% Blumen nicht lieferbar war.

**Entwicklungsvorschlag:** Erste Mahd im März/Anfang April, weitere drei bis vier Mahden erscheinen zur Aushagerung der Fläche notwendig. Nach zwei bis drei Jahren wäre ein Schwarz-Vertikutieren mit anschließender Nachsaat von 100% Blumen erfolgsversprechend.

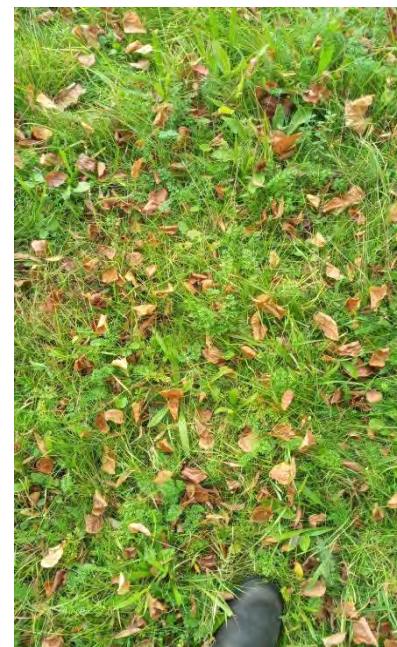
Abb. 19

Beide Mischungen zeigten sowohl am 22.07. als auch am 21.10 erste befriedigende Blühaspekte. Es konnten bei der Fettwiese 11 Blumenarten, beim Kräuterrasen 14 Zielarten gefunden werden. Leider zeigte sich sowohl am 22.07. (Abb.18) als auch am 07.10. (Abb. 19) ein sehr vitales Gräserwachstum.

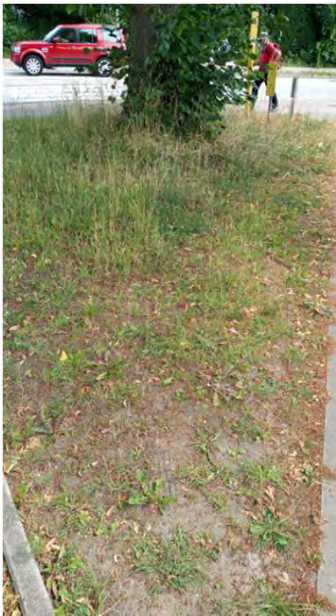
Abb. 23

Lediglich die Fläche 3 zeigte ein etwas reduzierteres Artenspektrum, vornehmlich mit Akzeptanzarten und vielen Offenbodenstellen. Diese sind auf die Konkurrenzsituation zum Großbaum (Linde) zurückzuführen: Wurzel- Schattendruck und Trockenheit (Abb. 23).

Grundsätzlich ist eine einmalige Schröpfmähd auf diesen Flächen im Spätsommer sinnvoll.

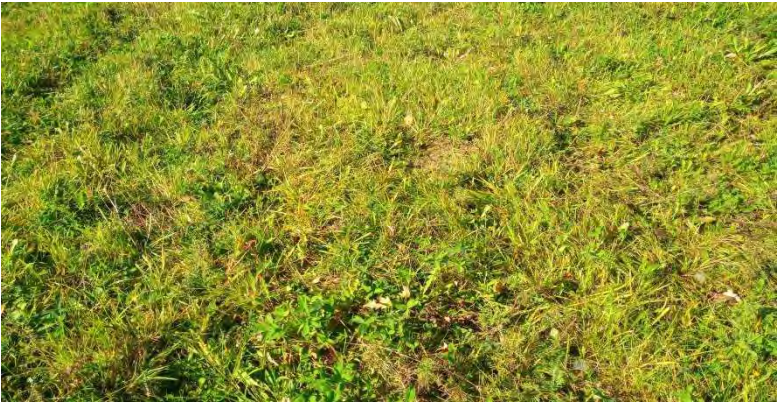
Abb. 24

Beim Monitoring am 07.10. 2021 waren auf der Fläche 1 deutliche Mulchreste zu erkennen (Abb. 24). Diese haben die Entwicklung der nachkommenden Stauden erheblich eingeschränkt. Insgesamt konnten nur noch 7 Arten gefunden werden. Auf den Flächen 2 und 4 setzen sich *Löwenzahn* und *Weidelgras* als Nährstoffzeiger durch (Abb.25). Auch dies scheint die Folge des Mulchens zu sein. Auf Fläche 3 dominieren ebenfalls *Weidelgras* sowie *Färber-Hundskamille*, *Rotklee* und *Lieschgras*.

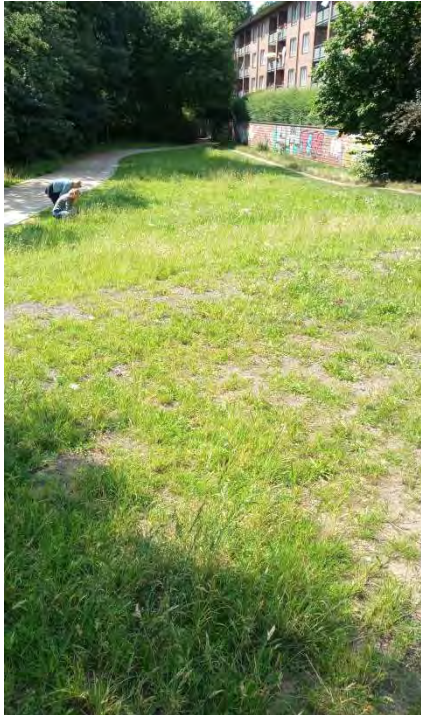
Abb. 26

Beim Monitoring am 22.07.2021 wurden 20 Blumenarten gefunden sowie drei weitere Arten aus der Samenbank. Dieses Ergebnis entspricht den Erwartungen. Die Kuppe sowie der Hang ist deutlich trockener als die Senke (Abb.26). Er wies daher eine lückige Narbe auf, die möglicherweise auch auf den vorherigen Baubetrieb zurückzuführen ist. Die Artenauswahl passte sich dem an: Im trockenen Teil fanden wir u.a. *Bergsandglöckchen* (Abb.27), in der feuchten Senke u.a. die *Rote Lichtnelke* (Abb.28). Fläche 2 ergab kein befriedigendes Ergebnis. Hier dominierten *Weidelgras* und *Knoblauchsrauke*.

Auf beiden Flächen eine erste Mahd im April/Anfang Mai. Für die Fläche 1 bleibt die Empfehlung einer zeitigen Mahd je nach Witterungsverlauf bestehen. Die Fläche 2 sollte beim zweiten Schnitt ausgelassen werden.

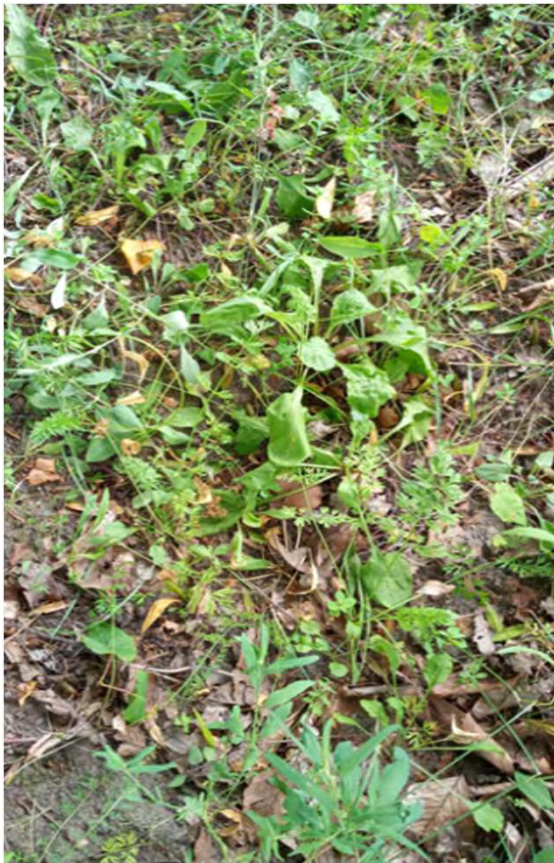
Abb. 30

Die Aussaat erfolgte im November 2020. Auf der Fläche wurde der Schmetterlings- und Wildbienensaum (90% Blumen / 10% Gräser) ausgesät. Die Fläche machte beim Monitoring vom 22.07.2021 einen durchgehend erfreulichen Eindruck. Es wurden 24 Zielarten gefunden (Abb. 30). Die Akzeptanzarten bildeten hier den ersten auffallenden Blühaspekt. Leider litt auch diese Fläche unter der starken Trockenheit (Abb. 31).

Die Empfehlung einer einmaligen Frühjahrsmahd (je nach Witterungsverlauf März/April) bleibt bestehen.

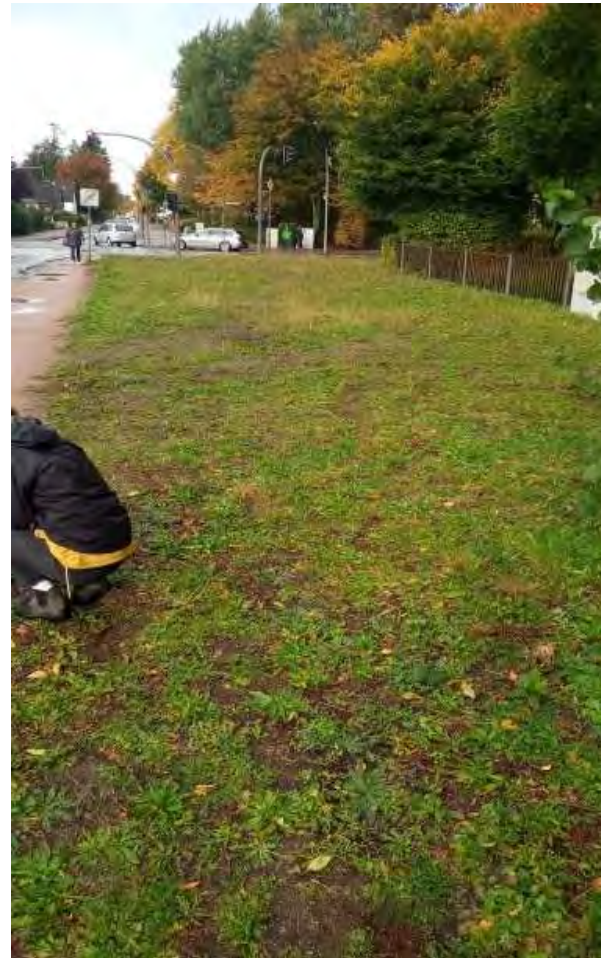
Abb. 35

Die Aussaat erfolgte im November 2020. Auf der Fläche wurde der Schmetterlings- und Wildbienensaum (90% Blumen / 10% Gräser) ausgesät. Die Fläche machte beim Monitoring vom 29.07.2021 einen durchgehend erfreulichen Eindruck. Es wurden 22 Zielarten gefunden. Die Akzeptanzarten bildeten zusammen mit der wilden Möhre den ersten auffallenden Blühaspekt (Abb. 34). Die Fläche durchzieht ein Streifen mit hohem Anteil an Offenboden. Dieser ist möglicherweise auf Trittnutzung kurz nach der Ansaat zurückzuführen. Der gute Gesamteindruck wurde am 21.10.2021 noch einmal bestätigt (20 Arten). Die Pflanzen haben die Trockenheit gut überstanden. Die Narbe ist flächig noch etwas lückenhaft (Abb. 35).

Die Empfehlung einer einmaligen Frühjahrsmahd (je nach Witterungsverlauf März/April) bleibt bestehen. Auf dem Offenbodenstreifen kann eine Nachsaat mit der gleichen Mischung erfolgen.

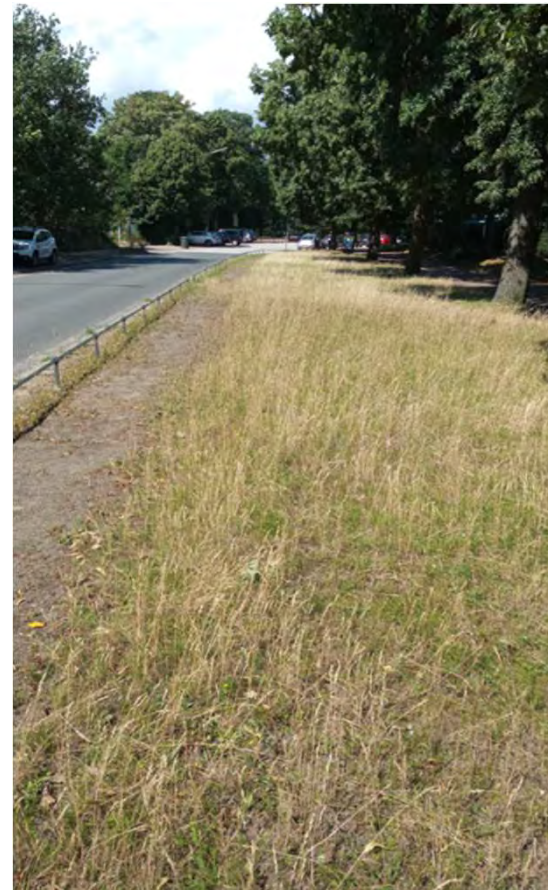
Abb. 38

Die Aussaat erfolgte im November 2020. Auf der Fläche wurde die Blumenwiese (50% Blumen / 50% Gräser) ausgesät. Die Fläche machte beim Monitoring vom 29.07.2021 einen befriedigenden Eindruck. Es wurden 20 Zielarten gefunden. Der hohe Gräseranteil in der Mischung führte leider auch hier zu einer unnötigen Gräser-Dominanz (Abb. 37). Auf der südlichen Hälfte bis zum Stichweg in die Gartenkolonie führte die Beschattung durch im Westen stehende Großbäume dazu, dass diese Flächenhälfte weniger unter der Trockenheit gelitten hat. Die Nordhälfte dagegen zeigt einen deutlich schüttereren Grasaufwuchs (Abb.38). Beim Monitoring am 21.10.2021 wurde die Grasdominanz bestätigt.

Erster Schröpfschnitt im März/Anfang April . Zweiter Schröpfschnitt nach Abblühen der *Margeriten* Ende Juli/Anfang August. Dritter Schnitt im Oktober mit anschließender Einsaat von *Rh. serotinus* (1 – 2 gr./ m<sup>2</sup> = 1,5 kg).

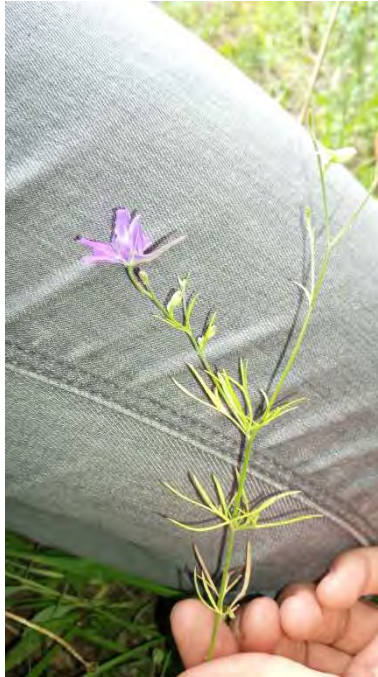
Abb. 42

Die Aussaat erfolgte im November 2020. Auf den Flächen wurde die Verkehrsmischung (50% Blumen / 50% Gräser) ausgesät. Beide Flächen machten beim Monitoring am 29.07.2021 einen befriedigenden Eindruck. Es wurden 13 Zielarten gefunden. Das Mischungsverhältnis 50/50 und der Schattendruck überhängender Sträucher führten auf Fläche 1 zu einem etwas höheren Grasanteil. Dieser ist jedoch akzeptabel. (Abb. 41) Es wurden entsprechend wenig Akzeptanzarten gefunden. Besonders erwähnenswert ist der Fund der Rote-Liste-Art Feldrittersporn (*Consolida regalis*, Abb. 42), der nicht aus der Mischung stammt. Die Art wird als gefährdet eingestuft.

Erster Schröpfungsschnitt auf beiden Flächen im März/Anfang April . Zweiter Schröpfungsschnitt im Herbst 2022 mit anschließender Einsaat von *Rh. serotinus* (1 gr./ m<sup>2</sup> = 1 kg).

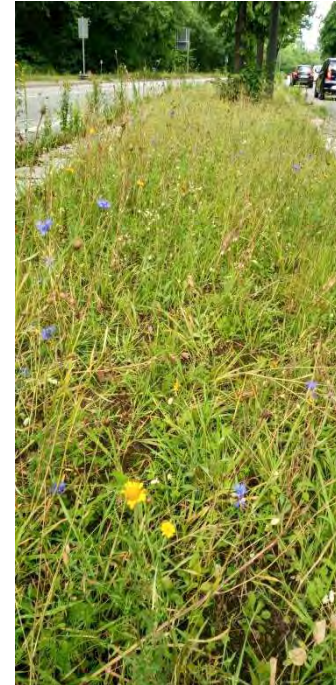
Abb. 43

Auf Fläche 2 waren die Akzeptanzarten aspektbildend (Abb. 43). Bedauerlich ist der Aufwuchs von Robinien- Wurzelbrut (*Robinia pseudoacacia*) im östlichen Abschnitt.

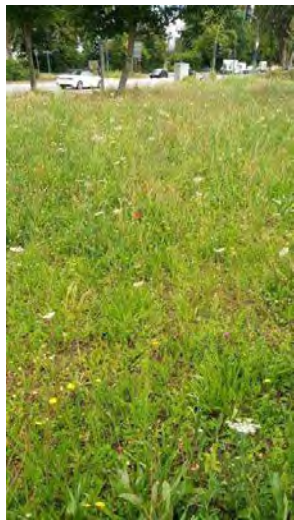
Abb. 47

Die Dreiecksfläche machte beim Monitoring vom 29.07.2021 einen guten Eindruck. Es wurden 21 Zielarten gefunden. Der kräftige Habitus der Vegetation lässt auf einen nährstoffreichen Standort schließen. Der bereits durchgeführte Schröpfschnitt erwies sich am 07.10.2021 als zielführend. Er förderte u.a. die Nachblüte der Wilden Möhre (Abb.47 und Abb. 48).

Die Dreiecksfläche soll nach einem Monitoringtermin im Sommer einen Schröpfschnitt erhalten, spätestens aber im Herbst.

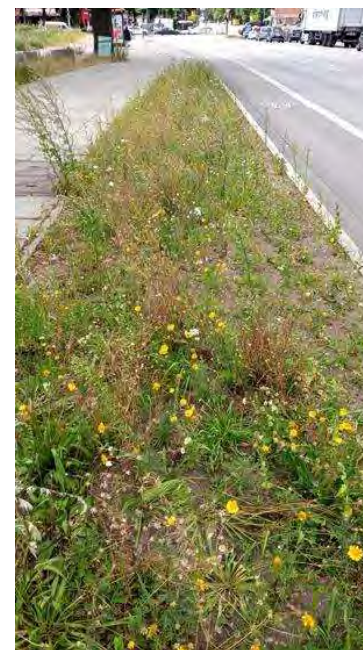
Abb. 49

Auf den diversen Verkehrsinseln zeigte sich die Vegetation an beiden Monitoringterminen eher schütter (Abb. 49).

Verkehrsinseln: Ein Schröpfschnitt im März/Anfang April auf den ‚Ruderalinseln‘, dann einen Schröpfschnitt im Spätsommer auf allen Verkehrsinseln.

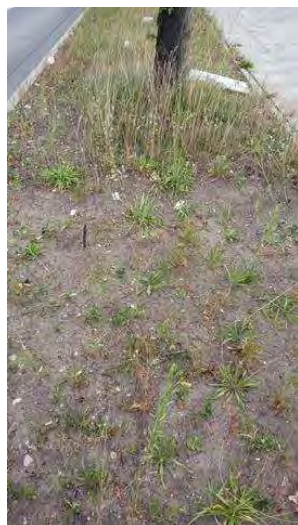
Abb. 50

Insbesondere auf dem südlichen Streifen nahmen die Offenbodenstellen Richtung Nord-Ost stark zu (Abb.50). Diese Standorte sind offensichtlich mager, stellenweise verdichtet und vom Wurzeldruck der Straßenbäume geprägt. Insgesamt wurden 11 Zielarten gefunden. Offensichtlich hat nicht auf allen Flächen ein Schnitt stattgefunden. Dies führte auf einigen Flächen im nördlichen Streifen zum Aufwuchs von typischen Hochstauden der Ruderalfluren, wie Beifuß (*Artemisia vulgaris*), *Steinklees (Melilotus albus)*, Nachtkerze (*Oenothera biennis*), Stachel-Lattich (*Lactuca serriola*) u.a.m. Diese sind im Rahmen der Stadtvegetation aber akzeptabel. (Abb.51 und 52)

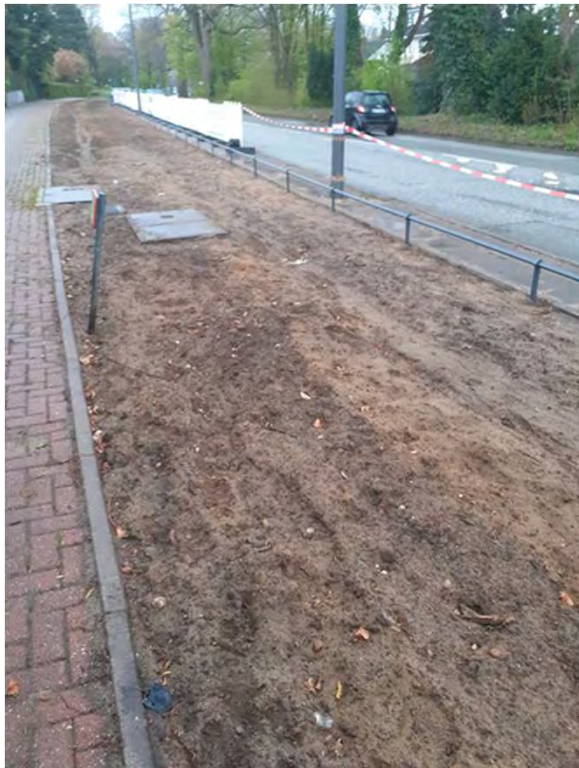
Abb. 54

Wegen umfangreicher Bauarbeiten konnte die Einsaat vom Mai 2021 nicht auflaufen. Die Nachsaat mit der Verkehrsinsele Mischung (50% Blumen / 50% Gräser) konnte auf die dann optimal vorbereitete Fläche (Abb.54) erst im August 2021 erfolgen. Beim Monitoring am 07.10.2021 war der Aufwuchs sehr spärlich (Abb.55). Es konnten aber immerhin 22 Zielarten gefunden werden.

Ein Mahdtermin sollte im Herbst 2022 oderzeitigem Frühjahr 2023 angestrebt werden.

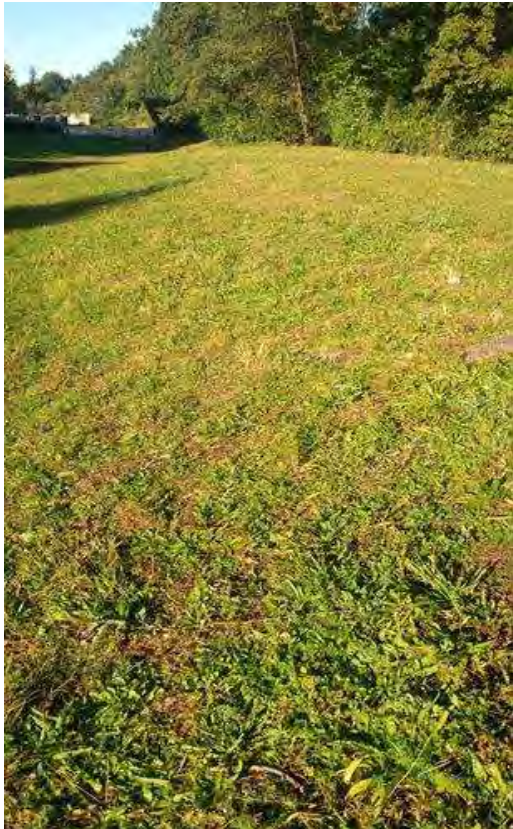
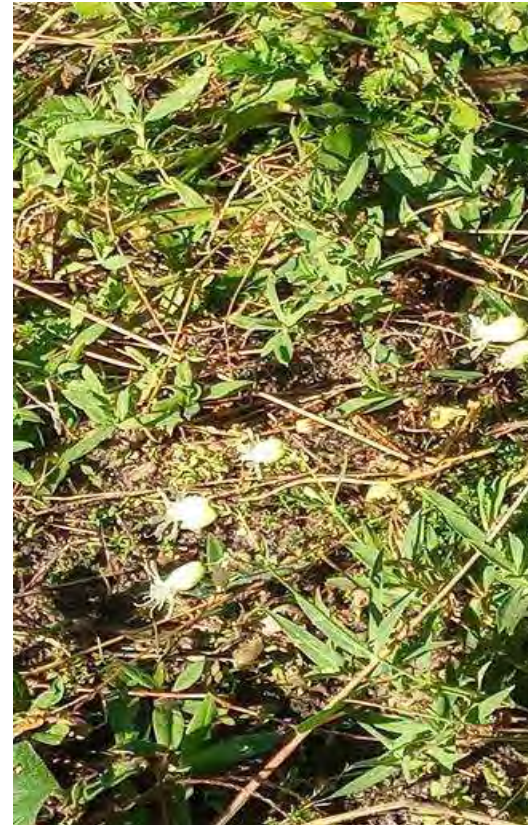
Die Mischung zeigt auf dieser Fläche noch nicht ihr volles Potential. Die vorhandenen Lücken in der Narbe bieten aber günstige Bedingungen für eine gute Entwicklung (Abb. 57 und 58).

Erste Mahd im März/Anfang April. Danach ist der Monitoringtermin im Juni 2022 abzuwarten. Von einem weiteren Schnitt im Spätsommer. Ist auszugehen. Eine Herbstaussaat mit Klappertopf wäre sinnvoll.
