BRÜCKE WANDSEREDDER

BW-Nr. 495 Grundinstandsetzung Brücke Wandseredder sowie Umgestaltung des angrenzenden Gewässerabschnitts an der Wandse

Landschaftspflegerischer Begleitplan

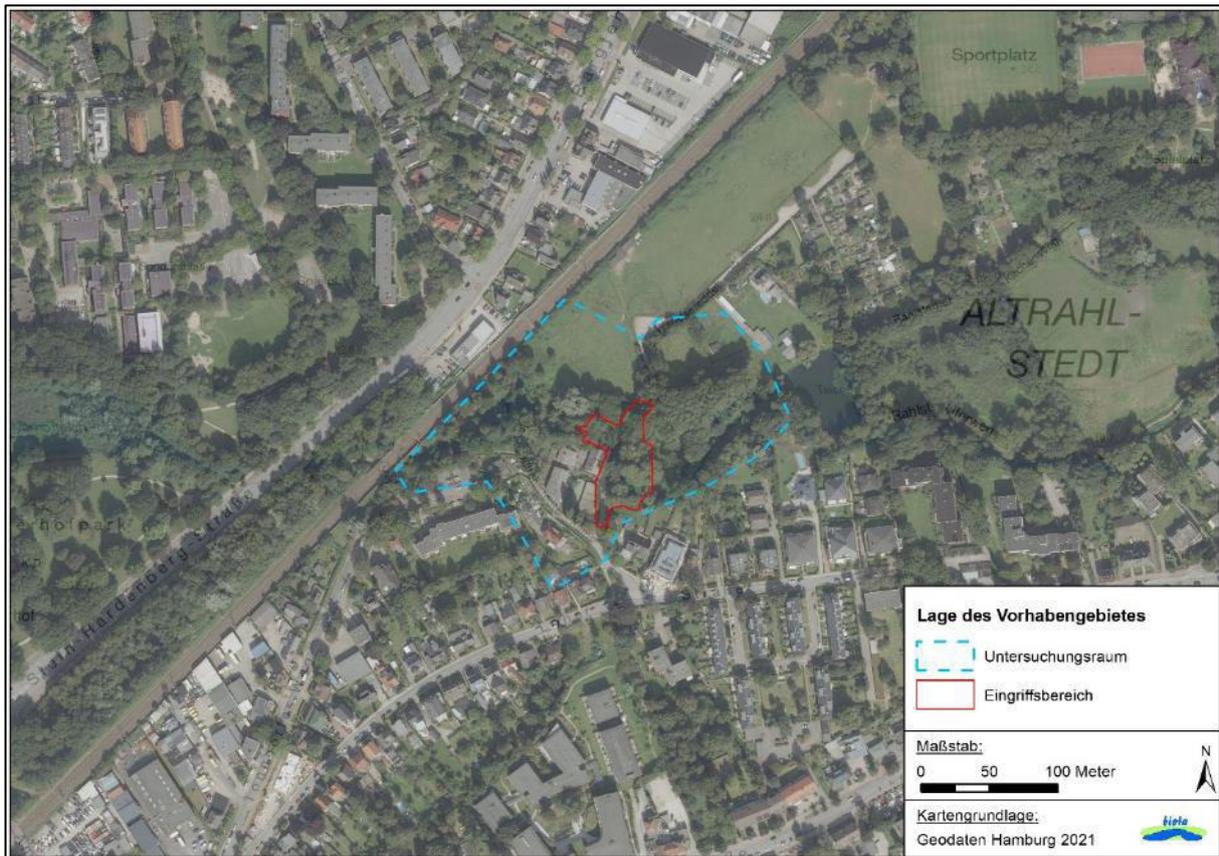
Abbildung 1: Abgrenzung des Untersuchungsraumes sowie des direkten Eingriffsbereichs „Wandserredder“

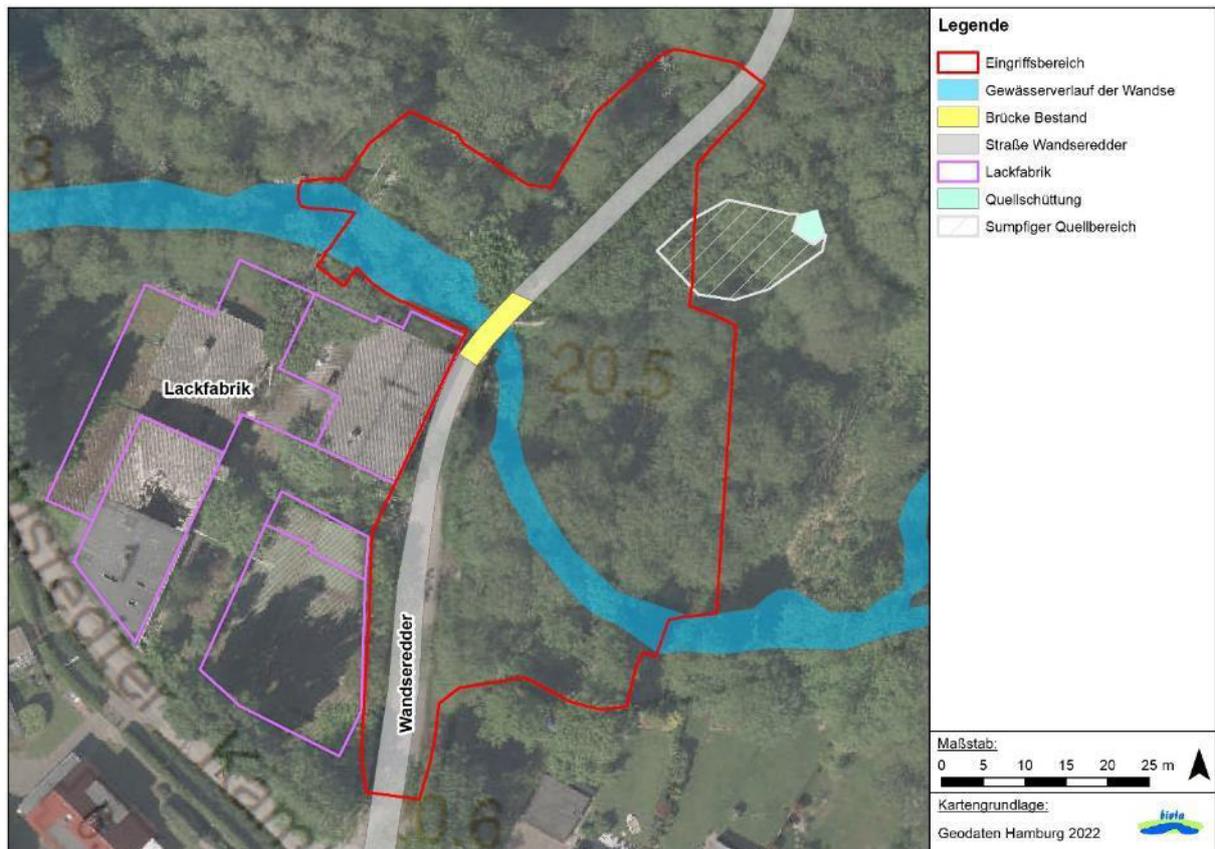
Abbildung 2: Detaildarstellung des Eingriffsbereiches mit dem Gewässerverlauf der Wandse, der Straßenführung „Wandserredder“ samt Brücke, der alten Lackfabrik sowie dem Quellbereich

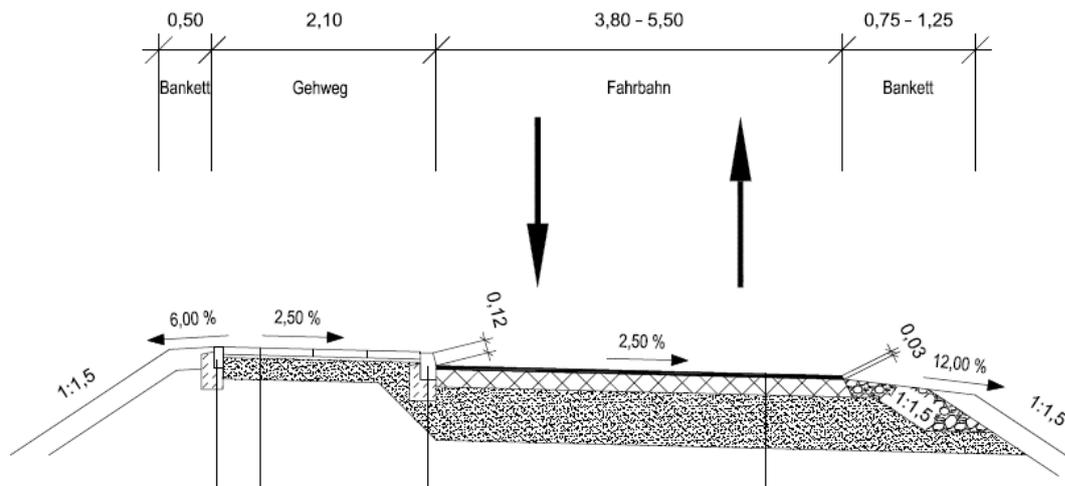
Abbildung 4: Regelquerschnitt Verkehrsanlagen (Auszug LOMB)

Der neue Straßenabschnitt verläuft östlich des Bestandsbauwerkes. Der Ersatzneubau der Brücke erfolgt mit schiefwinkligen Brückenwiderlagern mit einer lichten Weite von ca. 8,20 m. Die Fahrbahn wird wie im Bestand als einstreifige Richtungsfahrbahn ausgebildet, die Breite beträgt 3,80 m. Die Fußgänger werden auf einen separaten Gehweg mit einer Breite von 1,50 m auf der westlichen Seite der Brücke geführt. Die Gesamtbreite der Brücke beträgt ca. 6,50 m. Die anschließenden Straßendämme werden bis an den Bestand herangeführt. Der Gehweg wird hier auf eine Breite von 2,10 m aufgeweitet. Für Vorbeifahrermöglichkeiten für Feuerwehr- und Rettungsfahrzeuge wird die Fahrbahn außerhalb der gesetzlich geschützten Biotope abschnittsweise auf eine Breite von 5,50 m aufgeweitet.

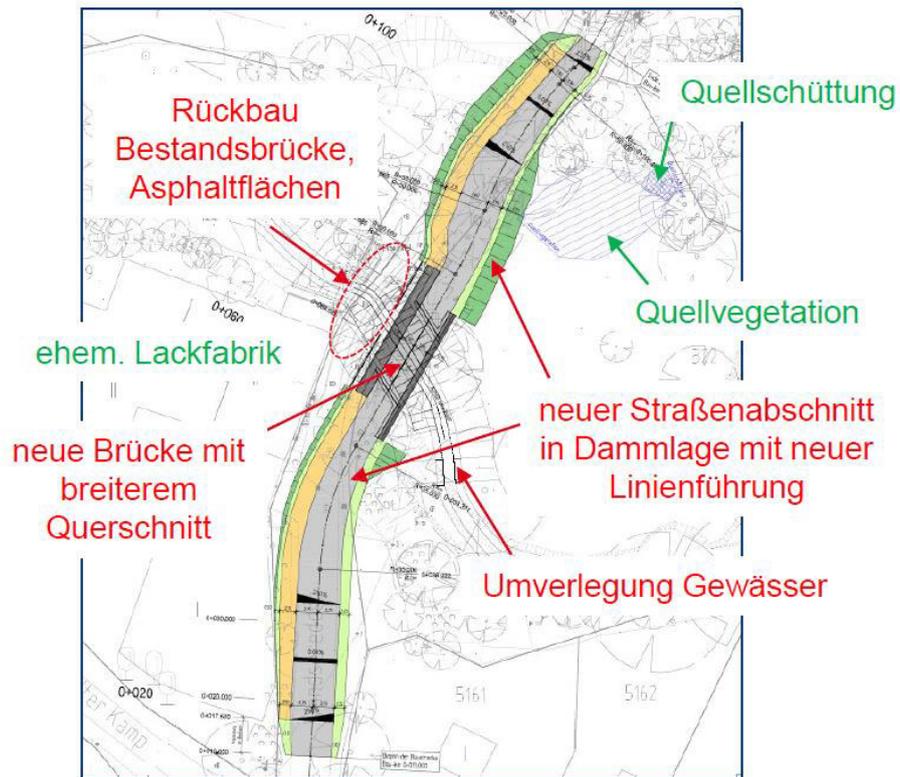
Abbildung 5: Lageplan neuer Straßenabschnitt (Auszug LOMB)

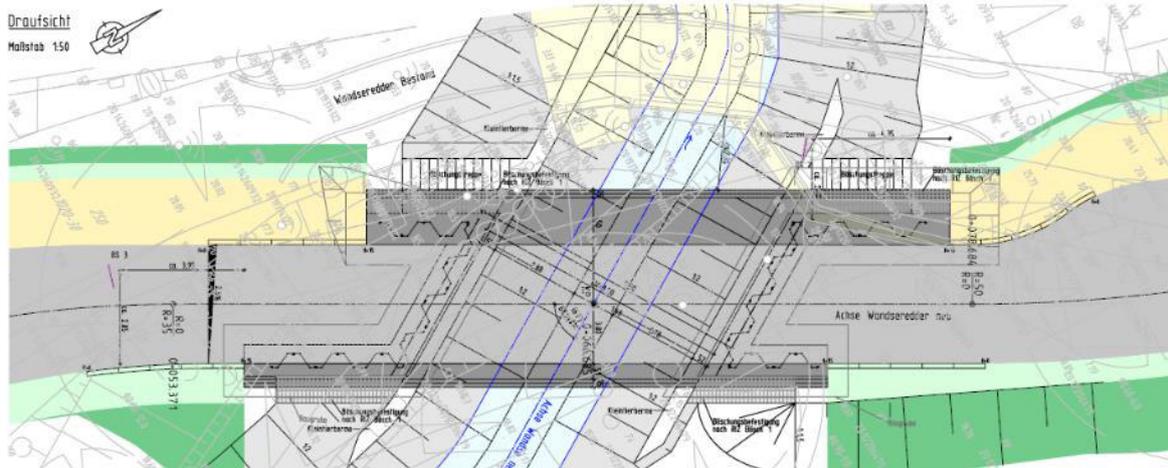
Abbildung 7: Brückenbauwerk mit Spundwandgründung – Draufsicht (Auszug Böger + Jäckle)

Ausschlaggebend für die Auswahl der Vorzugsvariante der Brücke ist der geringe Flächeneingriff ins Biotop und die nur im Rahmen des Bodenaustausches im Bereich der Widerlager erforderliche Wasserhaltung.

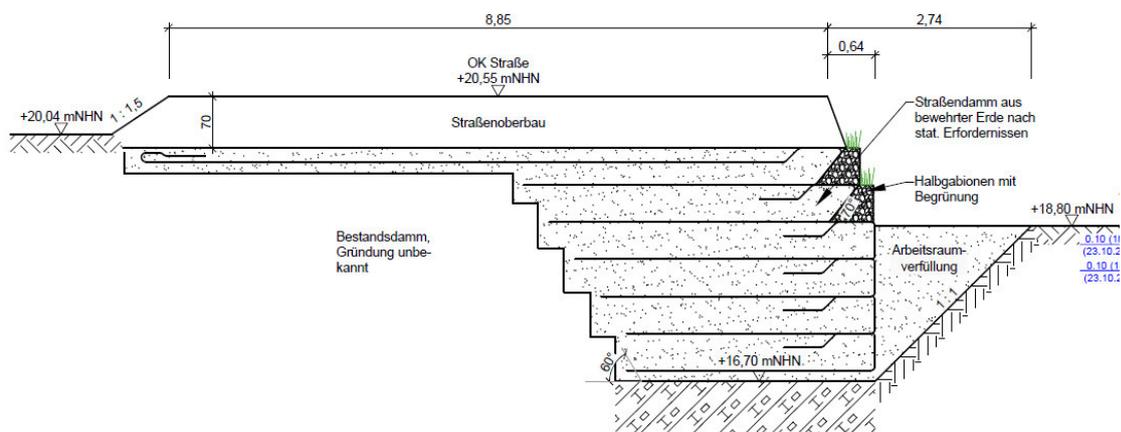
Abbildung 8: Straßendamm mit Geokunststoff-Bewehrter Erde – Systemschnitt (Auszug BBI)

Die Anschlussdämme werden als geböschter Straßendamm mit Geokunststoff-Bewehrter Erde hergestellt. Hierfür erfolgt ein Bodenaustausch der setzungsempfindlichen Weichschichten. Während des Bodenaustausches sind zusätzliche Wasserhaltungsmaßnahmen in Form einer offenen Wasserhaltung zur Fassung des oberflächennah anstehenden Schichten- und Tagwassers und ggf. durch Unterstützung von Vakuumplanzen ausreichend.

Unmittelbar auf dem tragfähigen Baugrund wird der Straßendamm in ca. 0,5 m mächtigen Lagen aus durch Geokunststoffe eingefasste Sandpakete errichtet, die die stützende und sichernde Funktion des Straßendamms erfüllen. Zur Abfangung der westlich anschließenden Bestandsdämme kann eine getreppte Anböschung zur Ausführung kommen.

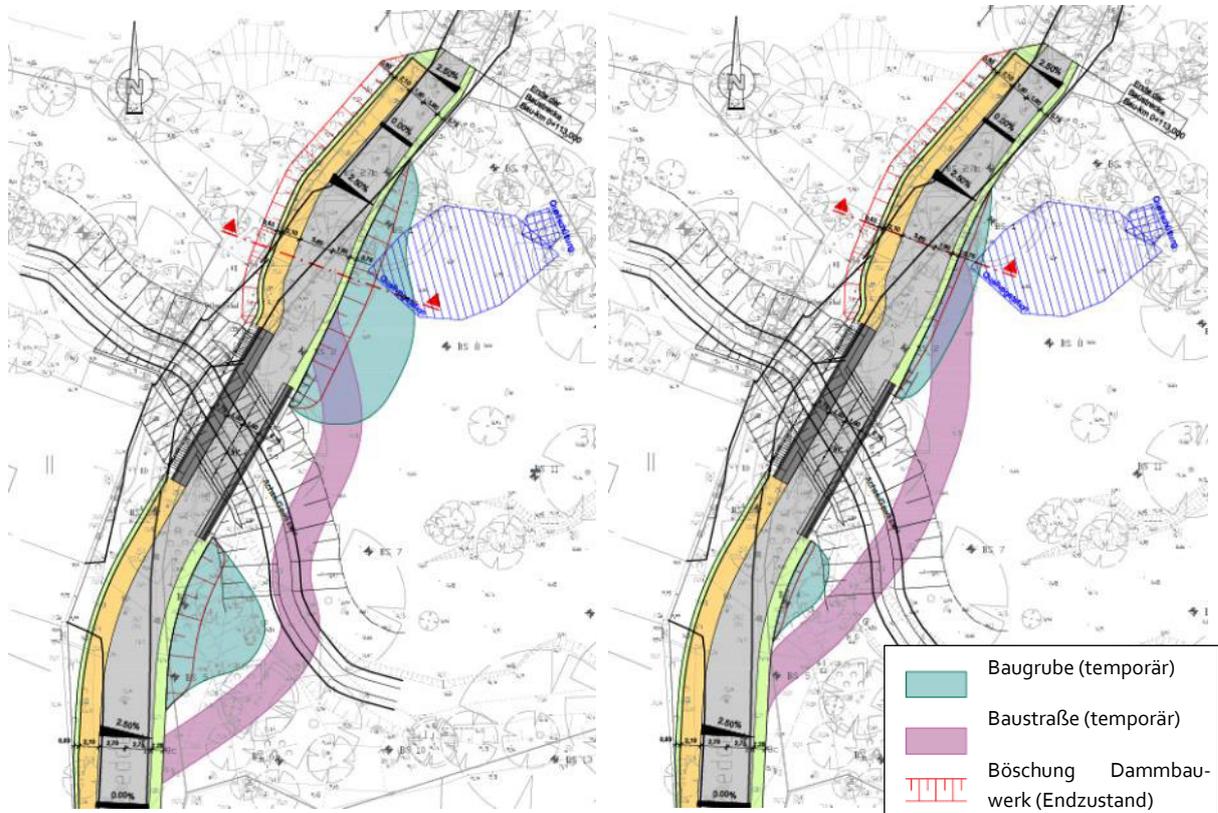
Abbildung 9: Flächenbedarf Straßendamm klassisch (links) vs. mit Geokunststoff-bewehrte Erde (rechts)(Auszug BBI)

Im Vergleich zum klassischen Straßendamm mit einer Böschungsneigung von 1:1,5 kann der Umfang

des Bodenaustausches und damit der flächenmäßige Eingriff in geschützte Biotope, insbesondere im Bereich der Quellvegetation, stark reduziert werden.

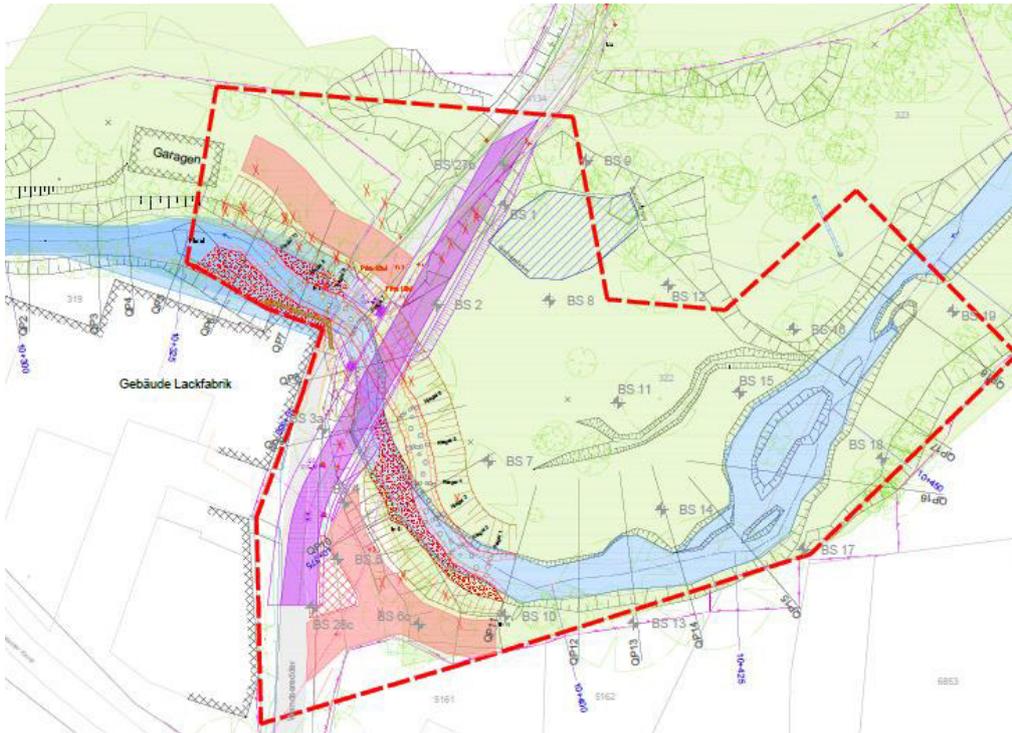
Abbildung 10: Lageplan Fischaufstiegsanlage mit Baustraßen (rosa) und Brückenneubau (lila, schematische Darstellung) u. temporärer Baugrube (braun schraffierte Böschung) (Auszug BIOTA 2021b)

Der Gewässerausbau erfolgt als naturnaher Raugerinnebeckenpass/ Fischaufstiegsanlage (FAA) über eine Länge von ca. 61 m. Hierbei können Sohlsprünge auf relativ kurzer Strecke abgebaut werden, sodass die ökologische Durchgängigkeit für ein möglichst breites Artenspektrum (starke und schwache Arten) hergestellt werden kann.

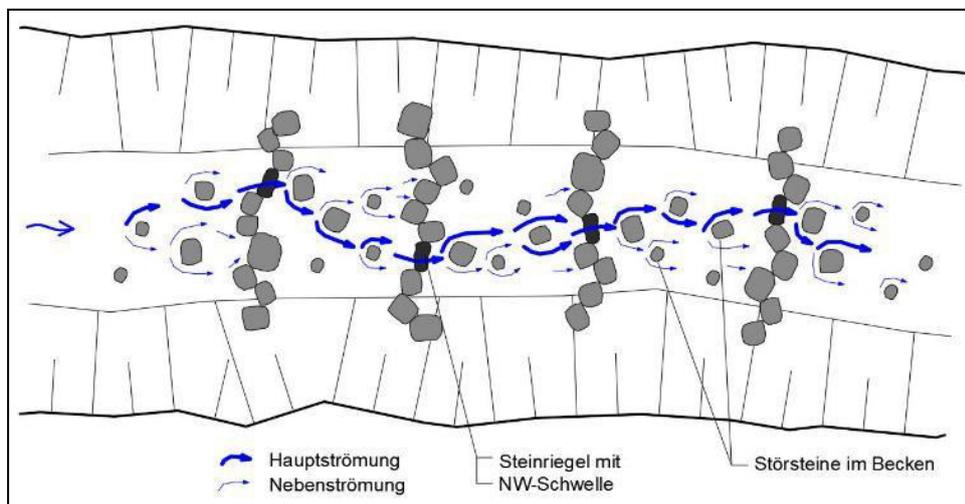
Abbildung 11: Prinzipdarstellung Raugerinne mit Beckenstruktur und Störsteinen – Draufsicht (Auszug BIOTA 2020b)

Durch die aufgelöste Beckenstruktur mit Störsteinen ist diese Variante der „Bauweise“ natürlicher gefällereicher Fließgewässer nachempfunden und gewährleistet neben der ästhetischen Einbindung in die Umgebung eine hohe Strömungsdiversität.

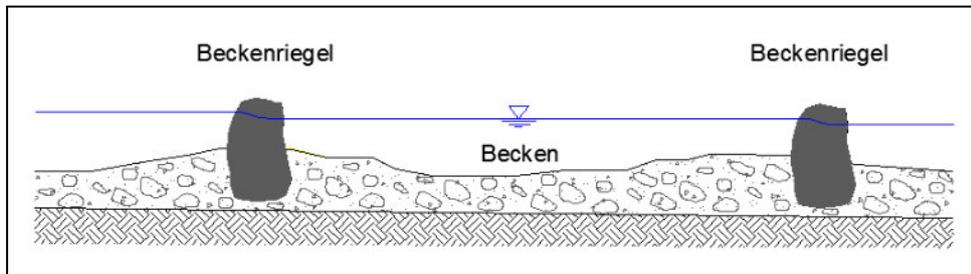
Abbildung 12: Prinzipdarstellung Raugerinne mit Beckenstruktur und Störsteinen – Längsschnitt (Auszug BIOTA 2020b)

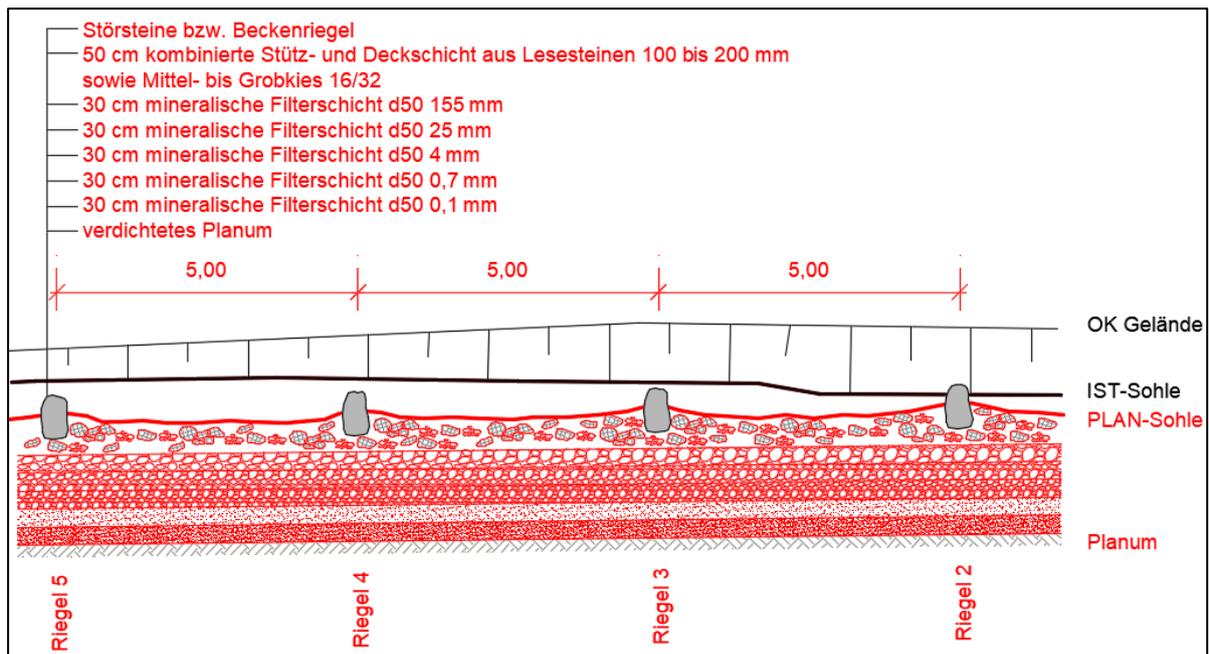
Abbildung 13: Prinzipschema FAA-Gründung mit einem mineralischen Filter im Längsschnitt (Auszug BIOTA 2020b)

Da die Wandse im Projektgebiet ein nach § 30 BNatSchG geschütztes Biotop ist, wird bei der Ausbildung der FAA auf Kunststoffe in Form von Geogittern und Vliesen verzichtet. Als Bauform für die Gründung wird ein filterstabiler Aufbau gewählt.

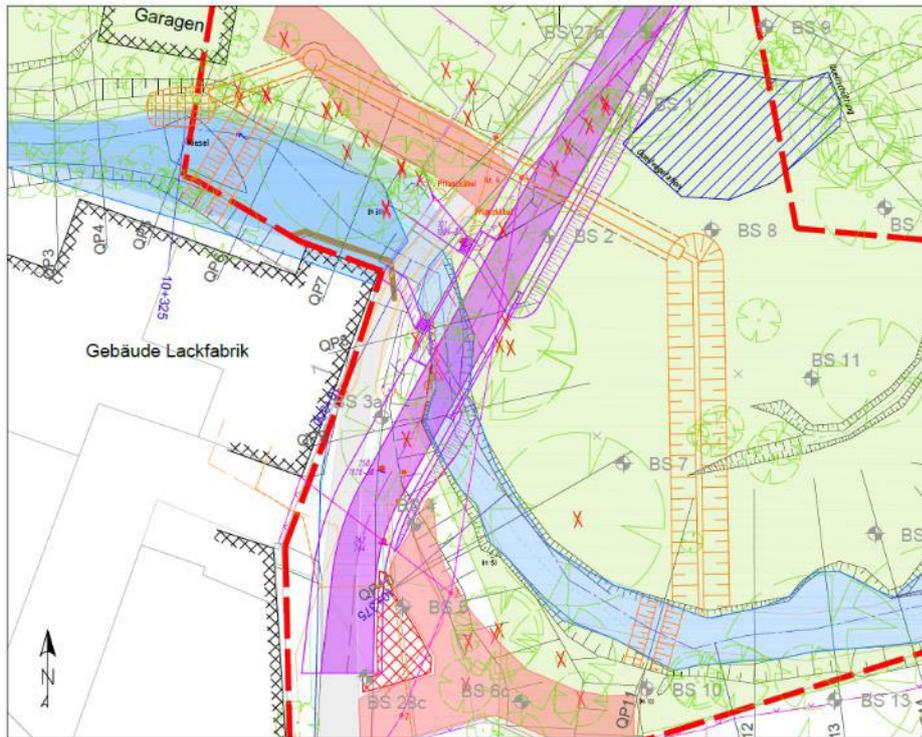
Abbildung 14: Lageplan Bypass (Auszug BIOTA 2021a)

Die bauzeitliche Wasserumleitung erfolgt als offener Graben und Rohr im Freispiegelgefälle über eine Länge von ca. 49 m (vgl. Trasse 2 in Abb. 12). Der Bypass schließt unmittelbar oberhalb des Baufeldes sohlgleich an die Wandse an und wird bis oberhalb des geplanten Straßendamms als offener Graben vorgesehen. Dort wird das Wasser in eine Rohrleitung geleitet und durch unterirdische Führung in den natürlichen Lauf der Wandse unterhalb des Baufeldes wieder eingeleitet.

Der offene Graben hat den Vorteil, dass das aus Richtung Nordost zuströmende Quell- und Oberflächenwasser abgefangen und über den Bypass abgeleitet werden kann. Dadurch bleibt die Wandse außerhalb des Baufeldes auch während der Bauzeit vollständig durchströmt (Erhalt von Biotopstruktur und Lebensräumen) und die Wasserhaltungsmaßnahmen in den Baugruben können verringert werden. Durch die Herstellung des Bypasses erfolgt ein zusätzlicher, wenn auch nur temporärer, Eingriff in das Biotop. Im Rahmen der Entwurfsplanung soll die Flächenbeanspruchung für den Bypass nach Möglichkeit optimiert werden.

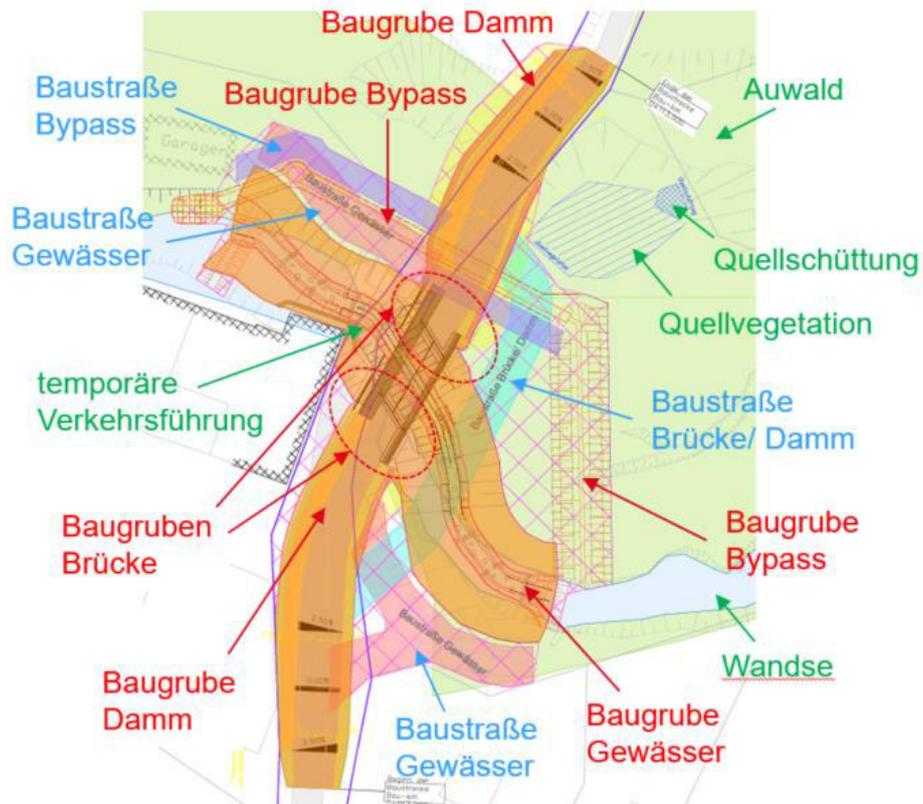
Abbildung 15: Darstellung der Baustelleneinrichtungs- und Baunebenflächen (Auszug LSBG 2021a)

Baubedingt kommt es zu einer Anlage von Baunebenflächen und Baugruben. Um den Eingriff in die Biotopflächen allgemein und insbesondere für temporäre notwendige Flächen innerhalb des Biotops wie Baustraßen und Rangierflächen so gering wie möglich zu halten, sollen die Arbeiten weitest möglich vor-Kopf durchgeführt und gemeinsame Baustraßen genutzt werden. Baustelleneinrichtungsflächen, wie Lager- und Stellflächen für Baustellencontainer /-toiletten etc. sind nur außerhalb des Biotops zulässig. Möglichkeiten hierfür bestehen auf dem nordwestlich der Biotopfläche angrenzenden Flurstück oder im Bereich des Wendehammers der Straße Wandseredder. Der geplante Flächenbedarf für temporäre und endgültige Flächen ist in der nachfolgenden Abbildung dargestellt.

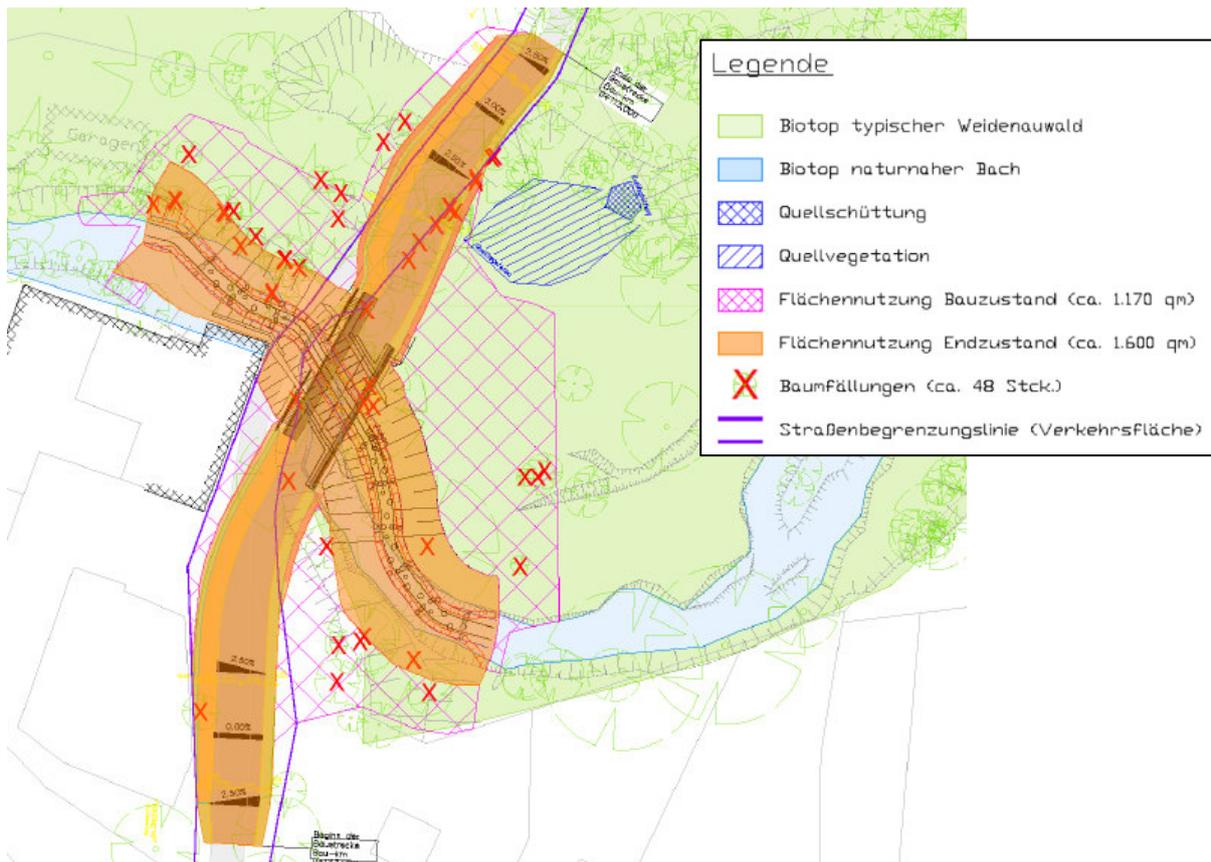
Abbildung 16: Flächenbedarfsplan für die Baufeldfreimachung inkl. Baumfällungen (Auszug LSBG 2021a)

Für das geplante Vorhaben ist im Vorfeld zur eigentlichen Baumaßnahmen die Entnahme von ca. 48 Bäumen, davon ca. 40 Bäume innerhalb des gesetzlich geschützten Auwaldbiotops, notwendig. Einige davon sind bereits umgestürzt. Das Roden der Bäume und ggf. Sträucher wird nur insoweit, wie es für die Baumaßnahme unbedingt notwendig ist, vorgenommen und nur außerhalb der gesetzlich vorgeschriebenen Schonfrist.

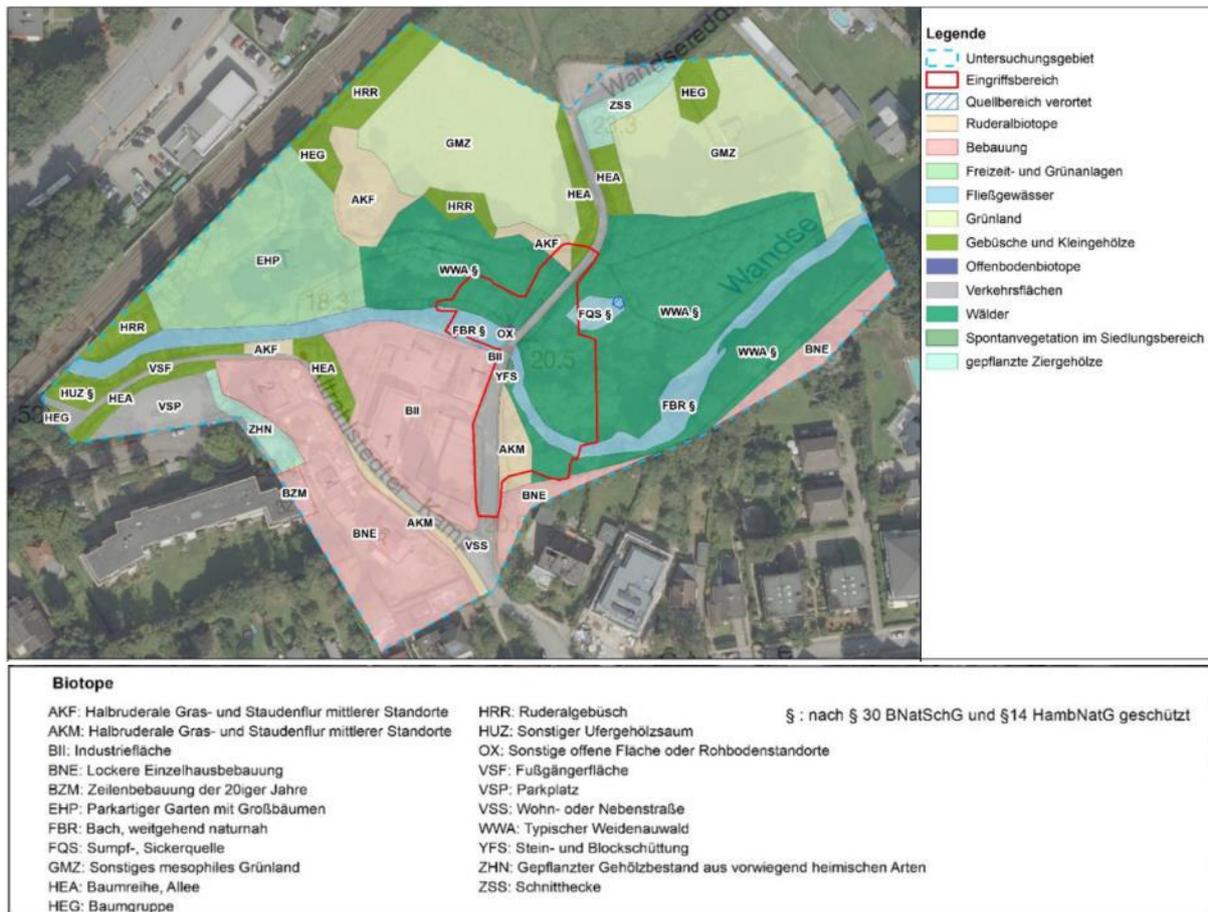
Abbildung 17: Übersicht der Biotoptypen im Untersuchungsraum „Wandserredder“, siehe Anhang (BIOTA 2020a)

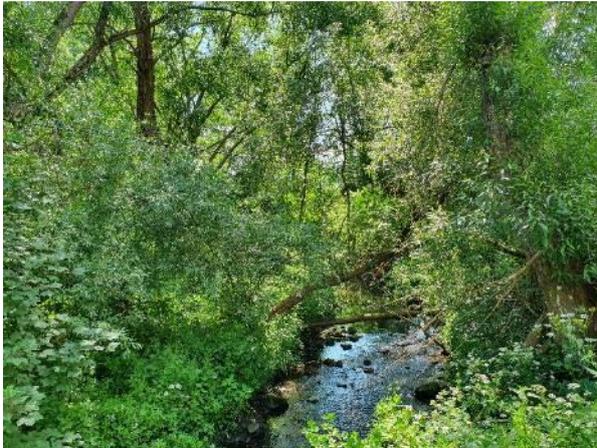
Abbildung 18: Wandse und angrenzender Auwald

Entlang der Wandse erstrecken sich Restbestände eines Weidenauwaldes. Dabei handelt es sich um ein nach § 30 BNatSchG i. V. m. § 14 HmbNatSchG geschütztes Biotop bzw. einen gemäß Anhang I FFH-RL prioritären Lebensraumtypen (g1Eo* „Erlen-Eschen- und Weichholzaunenwälder“). Dominiert wird dieser Auwald von Bruch-Weide (*Salix rubens*) und Schwarz-Erle (*Alnus glutinosa*). Darüber hinaus konnte vereinzelt Gemeine Esche (*Fraxinus excelsior*) und in der Strauchschicht Schwarzer

Holunder (*Sambucus nigra*) sowie Frühe Traubenkirsche (*Prunus padus*) gefunden werden. Die Krautschicht wird entlang der Wandse vom Drüsigen Springkraut (*Impatiens glandulifera*) und Japanischem Staudenknöterich (*Fallopia japonica*) dominiert. Abseits des Wandseufers bildet die Große Brennnessel (*Urtica dioica*) dichte Bestände. Auwaldbestände besitzen eine lange Regenerationszeit (bis 150 Jahre [MLU M-V 2018]), die sich nur mit hohem Aufwand entwickeln lassen. Sie zeichnen sich durch eine hohe Dynamik, eine relativ hohe Strukturvielfalt durch Ausbildung einer dichten Strauchschicht und eine sehr üppig wachsende Krautschicht aus (AMT FÜR NATURSCHUTZ, GRÜNPLANUNG UND BODENSCHUTZ 2019). Sie sind zudem von weitaus ungestörten Überflutungsdynamiken abhängig. Aufgrund dieser Eigenarten und der im Stadtgebiet Hamburg sehr seltenen Ausprägung besitzt der Biotoptyp einen **sehr hohen** Wert.

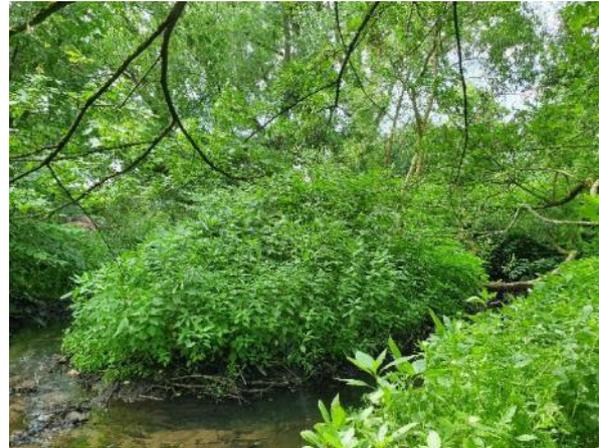
Abbildung 19: Von Drüsigem Springkraut dominierte Krautschicht

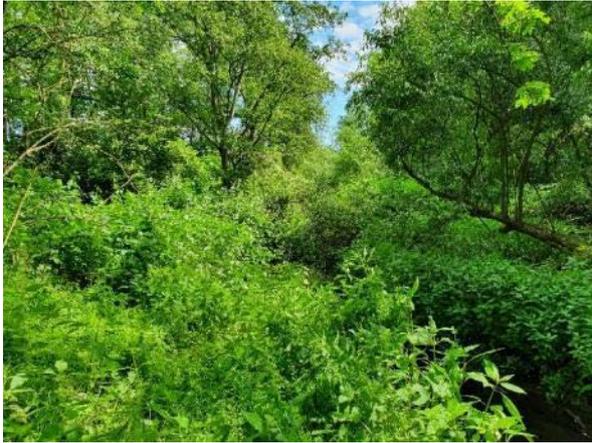
Abbildung 20: Wandse mit Dominanzbeständen des Drüsigen Springkrauts

Der Verlauf der Wandse ist besonders östlich der Brücke im Untersuchungsraum noch sehr naturnah mit vielen Laufstrukturen, Sturzbäumen, Verklauselungen und Kolken. Im Uferbereich finden sich jedoch Neophyten wie das Drüsige Springkraut und der Japanische Staudenknöterich in dichten Dominanzbeständen. Naturnahe, unverbaute Bach- und Flussabschnitte sind nach § 30 (2) 1 BNatSchG i. V. m. § 14 HmbNatSchG gesetzlich geschützt bzw. stellen einen gemäß Anhang I FFH-RL geschützten Lebensraumtypen (3260 „Fließgewässer mit flutender Wasservegetation“) dar. Da sie von Natur aus starken Dynamiken unterstehen, ist die Strukturausstattung sehr unterschiedlich, was Aussagen über die Regenerationszeit erschwert. Naturnahe Bachabschnitte und ihre Randstrukturen haben jedoch eine hohe Bedeutung als Vernetzungs- oder Trittsteinbiotop, was ihnen einen sehr hohen ökologischen Wert zuschreibt (AMT FÜR NATURSCHUTZ, GRÜNPLANUNG UND BODENSCHUTZ 2019). Störend wirkt im Untersuchungsraum jedoch die Sohlschwelle, die die ökologische Durchgängigkeit verhindert. Aufgrund dessen erhält der Biotoptyp einen **hohen** ökologischen Wert.

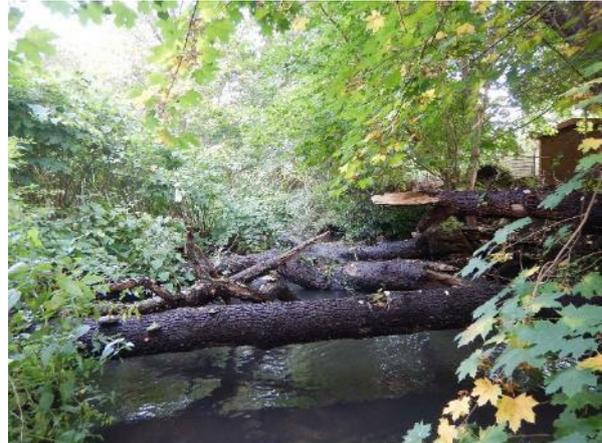
Abbildung 21: Wandse mit Sturzbäumen

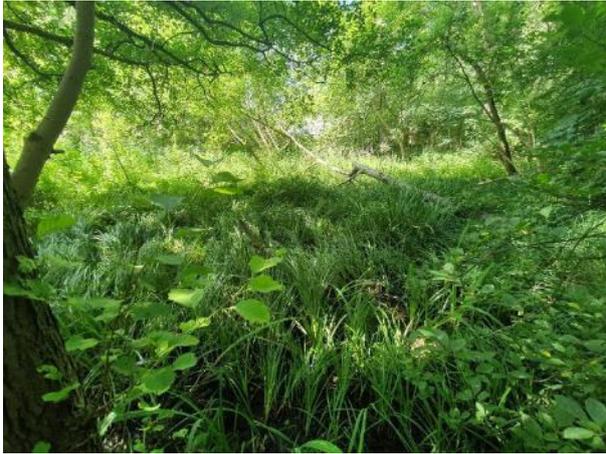
Abbildung 22: Sumpfiger Quellbereich mit Dominanzbeständen der Sumpf-Segge

Östlich des Weges und nördlich der Wandse befindet sich am Fuß eines Hanges ein sumpfiger Quellbereich (Sumpf-Sickerquelle). Dabei handelt es sich um ein nach § 30 BNatSchG i. V. m. § 14 Hmb-NatSchG gesetzlich geschütztes Biotop. Die Vegetation wird von u.a. Bitterem Schaumkraut (*Cardamine amara*), Sumpf Segge (*Carex acutiformis*), Wasser-Minze (*Mentha aquatica*), Bittersüßem Nachtschatten (*Solanum dulcamara*), Echtem Mädesüß (*Filipendula ulmaria*), Gewöhnlichem Wolfstrapp (*Lycopus europaeus*), Echtem Baldrian (*Valeriana officinalis*), Bachbunge (*Veronica beccabunga*), Winkel-Segge (*Carex remota*) sowie Kohl-Kratzdistel (*Cirsium oleraceum*) gekennzeichnet. Quellfluren sind praktisch nicht zu ersetzen und in der heutigen Landschaft aufgrund von Entwässerungsmaßnahmen sowie Bodenversiegelungen sehr selten (AMT FÜR NATURSCHUTZ, GRÜNPLANUNG UND BODENSCHUTZ 2019). Innerhalb des Eingriffsbereiches liegt jedoch nur ein Teilbereich der Quellflur. Die nicht regenerierbare Quellschüttung bleibt vom Eingriff unbeeinflusst. Bei der beeinträchtigten Teilfläche handelt es sich um eine gut ausgebildete und artenreiche Quellvegetation, die in Abhängigkeit der Funktionsfähigkeit der Sumpf-Sickerquelle (Quellschüttung) besteht. Sie kann sich also nach Bauende wieder etablieren. Aufgrund ihrer Artenzusammensetzung, der Seltenheit und ihrer Eigenart besitzt sie dennoch einen **sehr hohen** Wert.

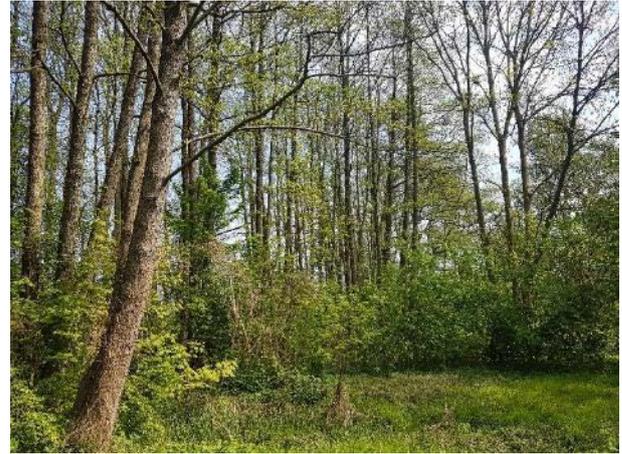
Abbildung 23: Sumpfiger Quellbereich im Frühjahr

Die Sumpf-Sickerquelle bleibt vom Eingriff unbeschädigt. Lediglich Teile der Quellvegetation müssen im Rahmen der Baufeldfreimachung entfernt werden. Es kommt jedoch nach Bauende zu einer Rückführung und Auflockerung des Oberbodens, sodass sich die Quellvegetation wieder etablieren kann. Zudem soll die Vegetationsentwicklung in diesem Bereich weitgehend sich selbst überlassen werden, was ebenso förderlich für die Wiederansiedlung quelltypischer Arten ist.

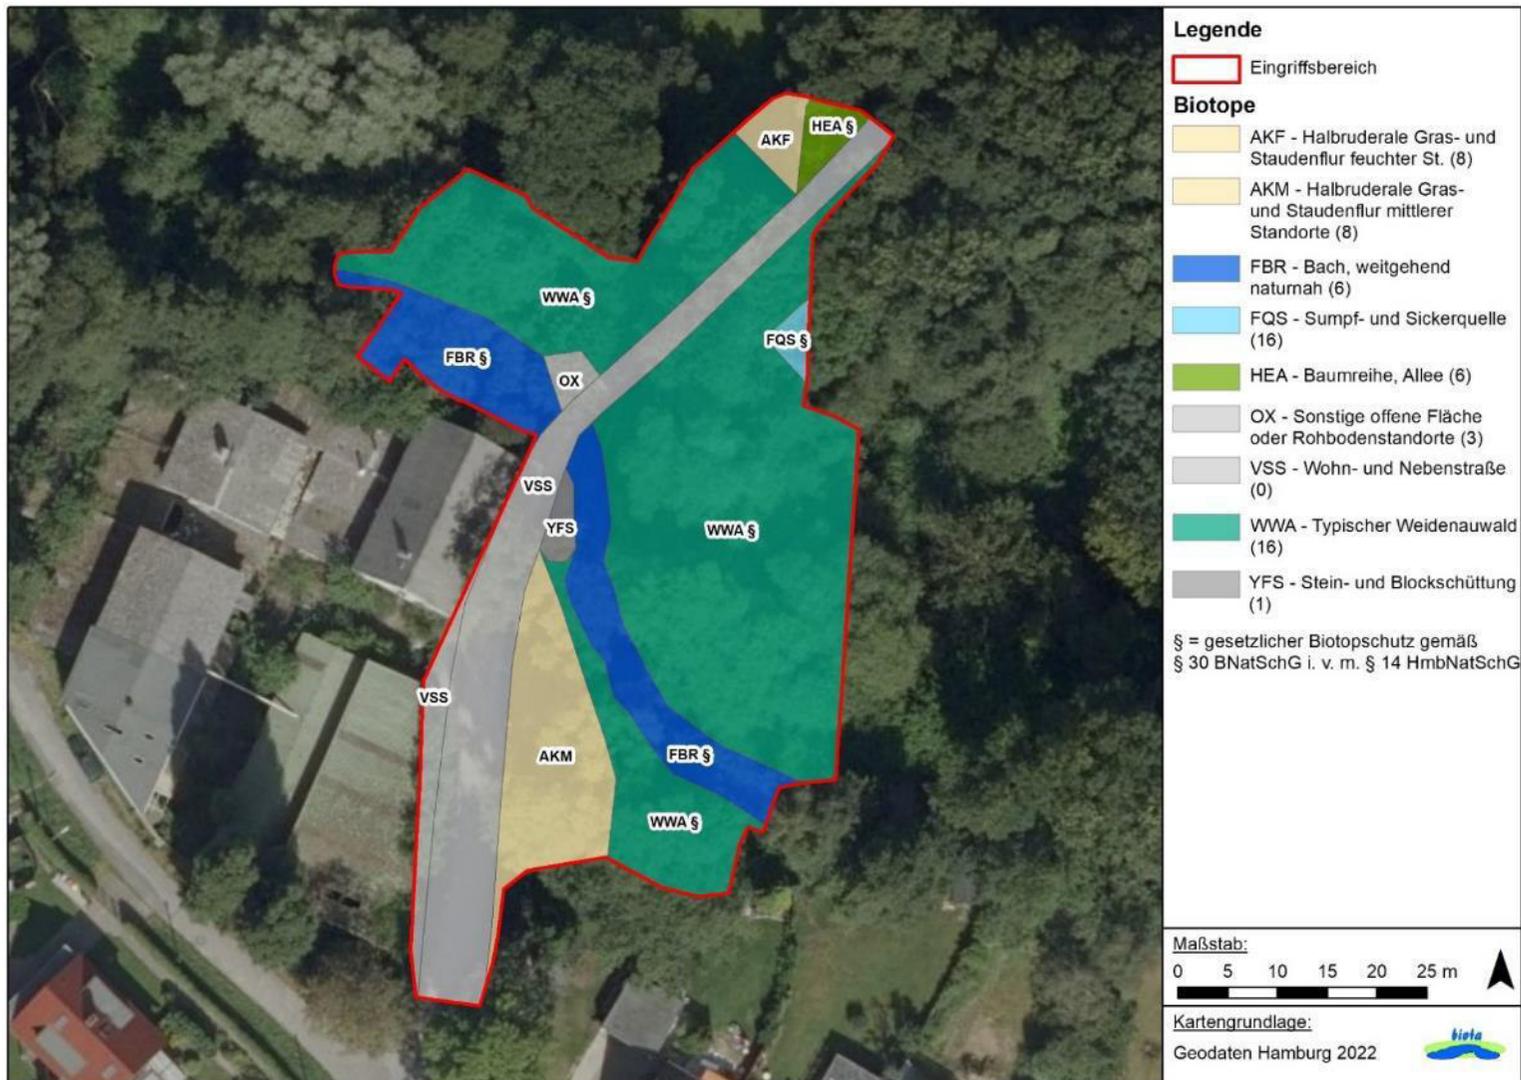
Abbildung 24: Bestand der Biotope in der Eingriffsbilanzierung vor Umsetzung des Brücken-Ersatzneubaus und der Gewässersanierung

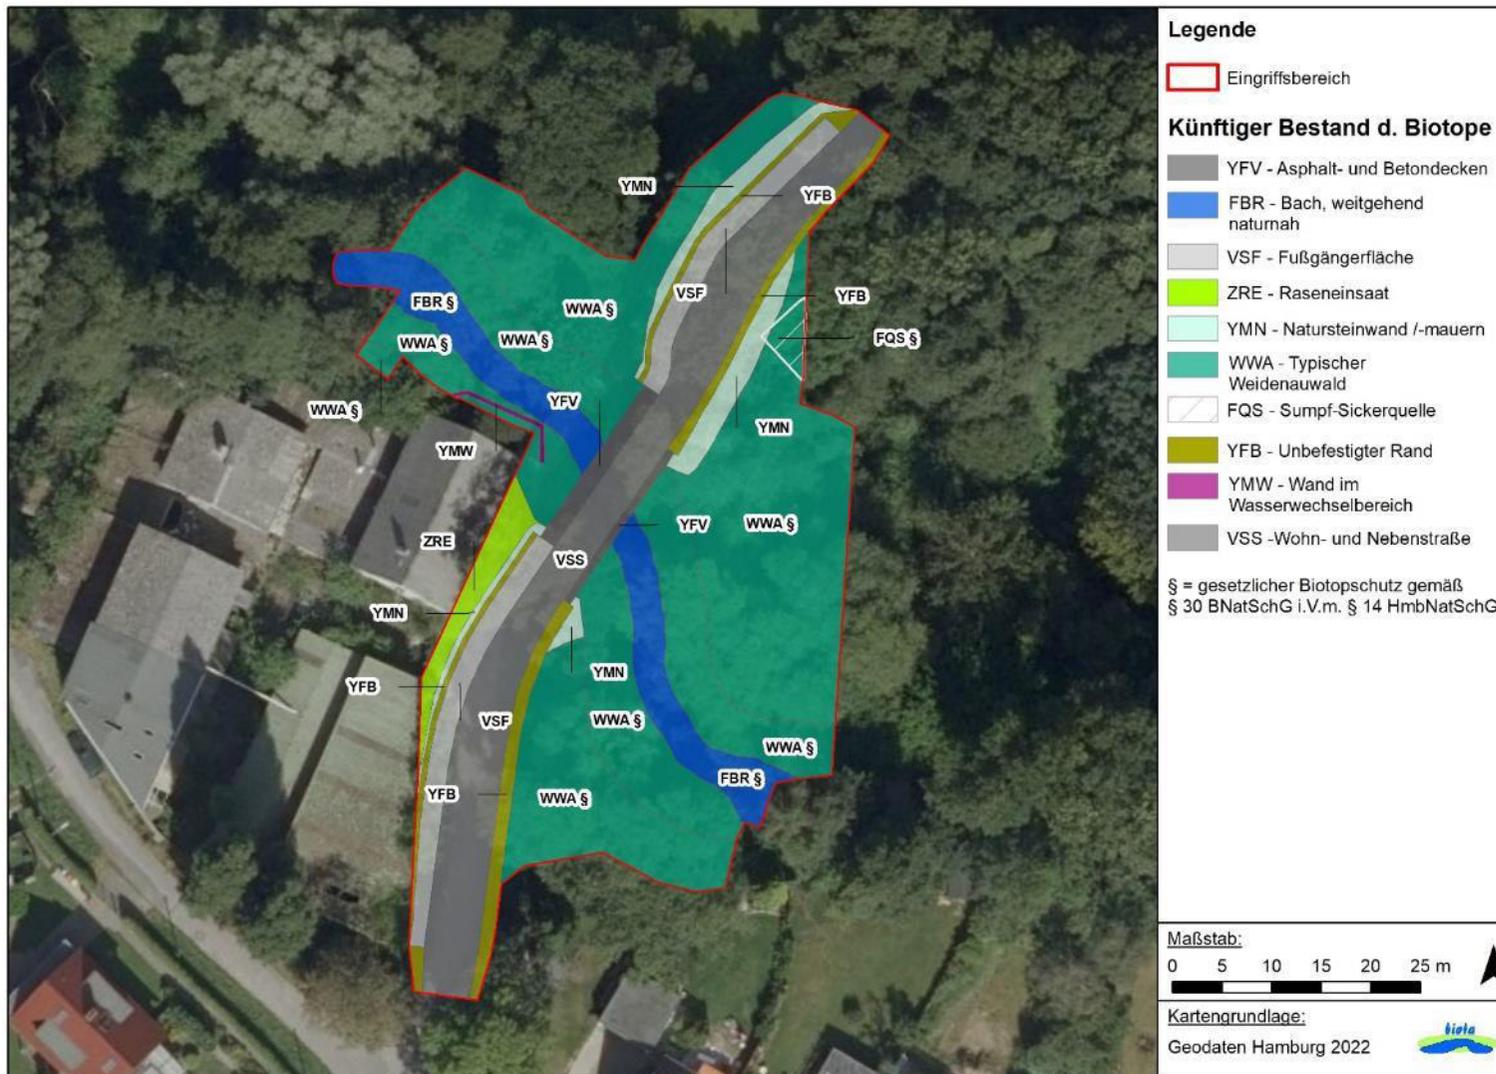
Abbildung 25: Planung der Biotope in der Eingriffsbilanzierung nach Umsetzung des Brücken-Ersatzneubaus und der Gewässersanierung

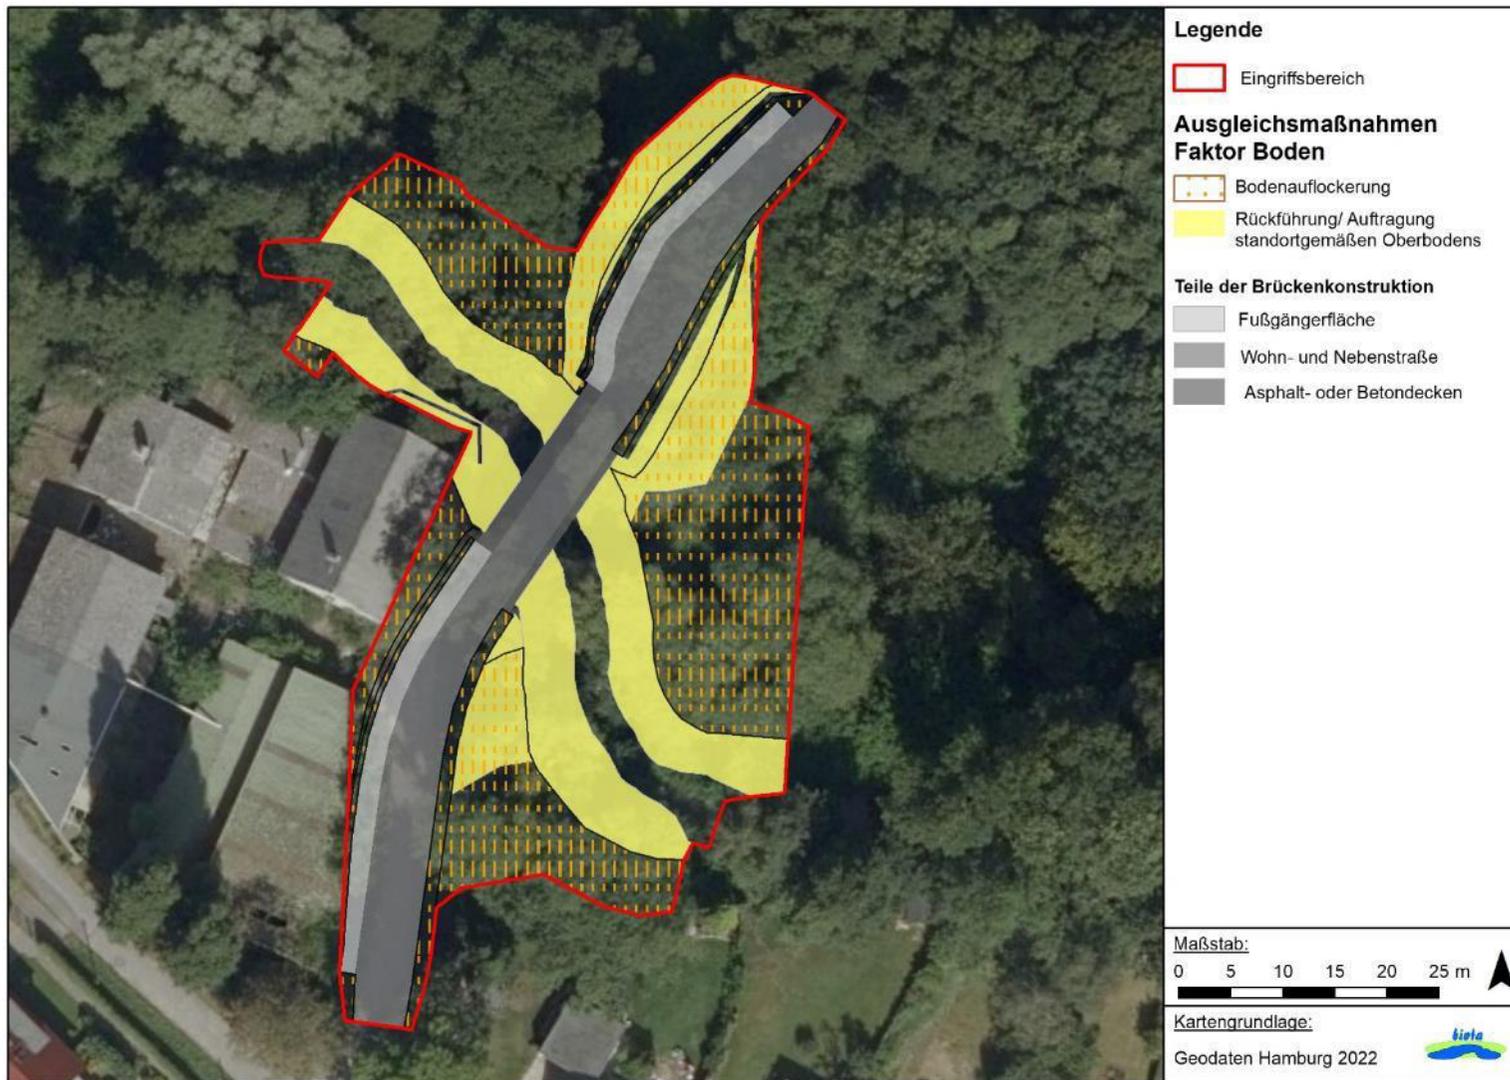
Abbildung 26: Maßnahmenplan der Kompensationsmaßnahmen im Eingriffsbereich für den Faktor Boden

Nach Ende des Baugeschehens ist der im Zuge der Baustellenfreimachung abgeführte und außerhalb des direkten Eingriffsbereiches gelagerte organische Oberboden wieder zurückzuführen und aufzutragen, um die Funktionsfähigkeit des Bodens an Ort und Stelle wieder zu gewährleisten. Zudem befinden sich im Oberboden Nährstoffe und Samenmaterial, die für die Etablierung der Vegetation vor Ort notwendig sind. Der Oberboden ist je nach Standort, jedoch mindestens mit einer Tiefe von 30 cm auf den gemäß Abbildung 26 gekennzeichneten Bereichen wiederaufzufüllen.

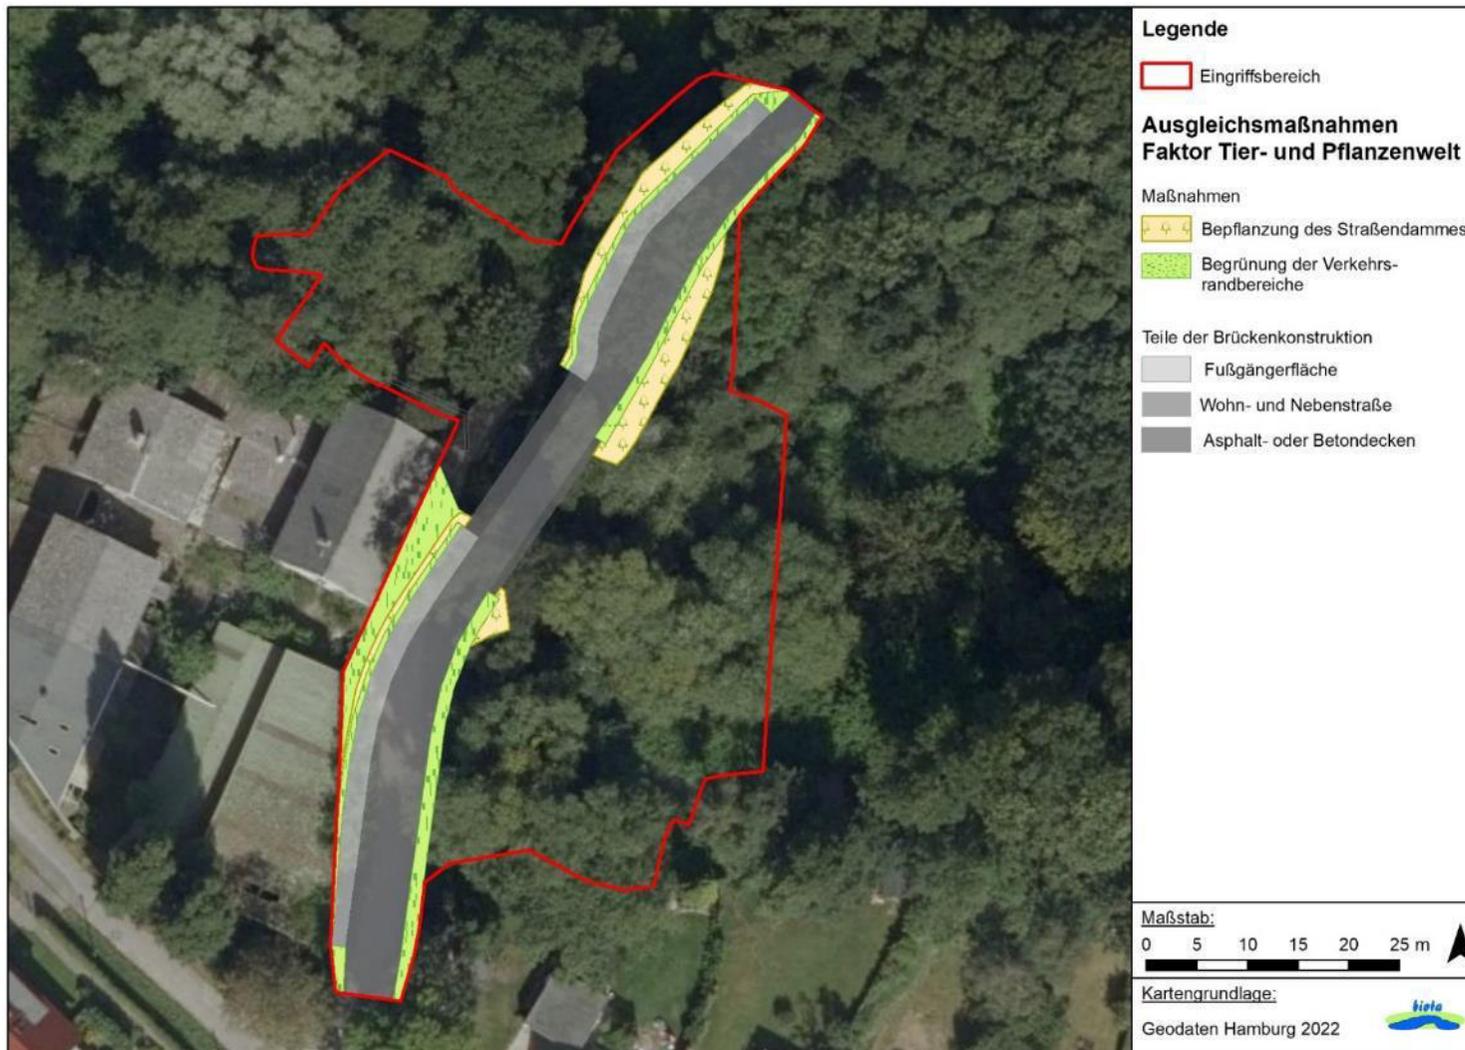
Abbildung 27: Maßnahmenplan der Kompensationsmaßnahmen im Eingriffsbereich Faktor Tier- und Pflanzenwelt – Nicht unter gesetzlichem Schutz stehende Biotope
