BRÜCKE WANDSEREDDER

BW-Nr. 495 Grundinstandsetzung Brücke Wandseredder sowie Umgestaltung des angrenzenden Gewässerabschnitts an der Wandse

Landschaftspflegerischer Begleitplan

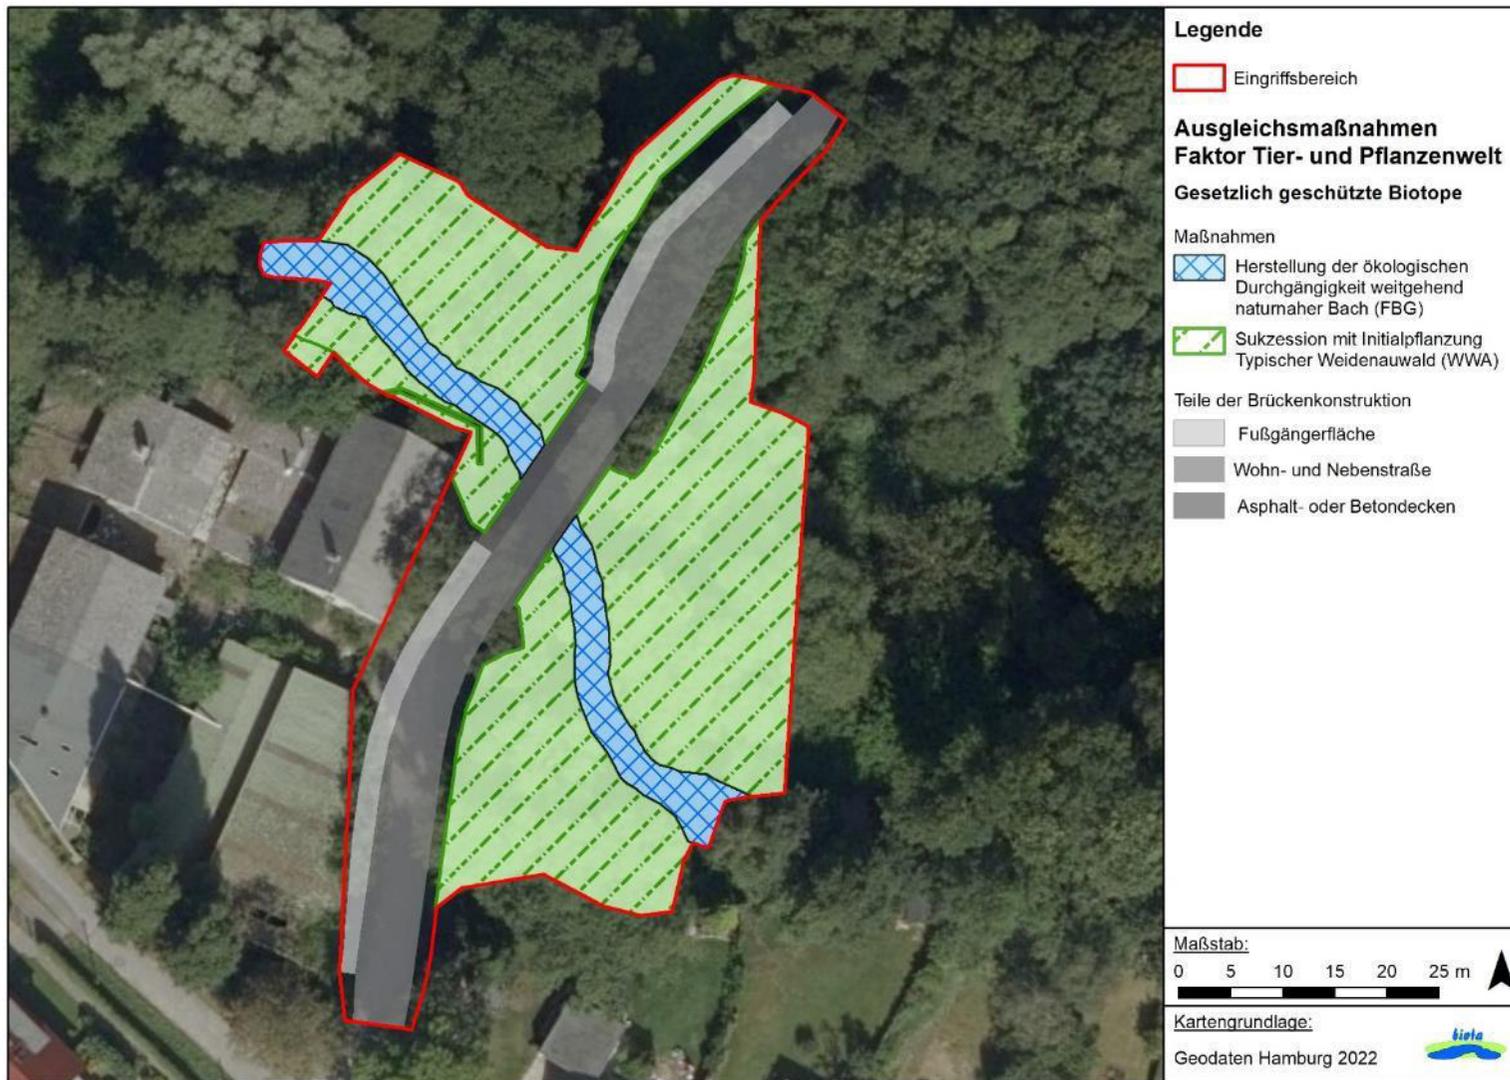
Abbildung 28: Maßnahmenplan der Kompensationsmaßnahmen im Eingriffsbereich Faktor Tier- und Pflanzenwelt – Gesetzlich geschützte Biotope

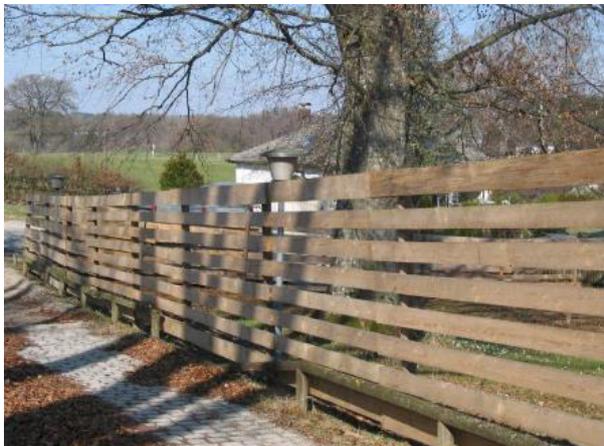
Abbildung 29: Baumschutzzaun als Schutz vor Baubeginn (LANDRATSAMT STARNBERG 2022)

Baumschutzzaun: fest verankerter Zaun von mind. 1,80 m Höhe, der eine abgezaunte Fläche für einen schützenswerten Bereich umfasst; die Fläche soll so groß wie möglich gehalten werden (Richtwert: 1,5 m über die vorhandene Kronenbreites des Baumes gemäß DIN 18920) und ist während der gesamten Bauphase zu erhalten.

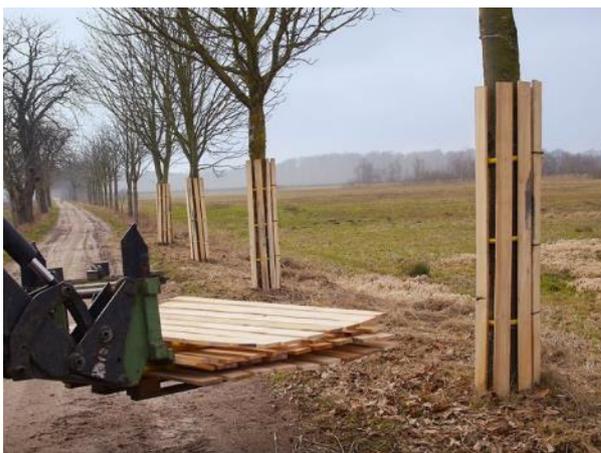
Stammschutz: Es handelt sich um eine lückenlose Verschalung des Baumstamms mithilfe von Holzbrettern; als Polster Elemente zwischen Stamm und Brettern dienen z. B. alte Autoreifen, Jutesäcke etc.

Abbildung 30: Stammschutz zur Anbringung vor Baubeginn (BENNO BAUMSCHUTZ 2022)

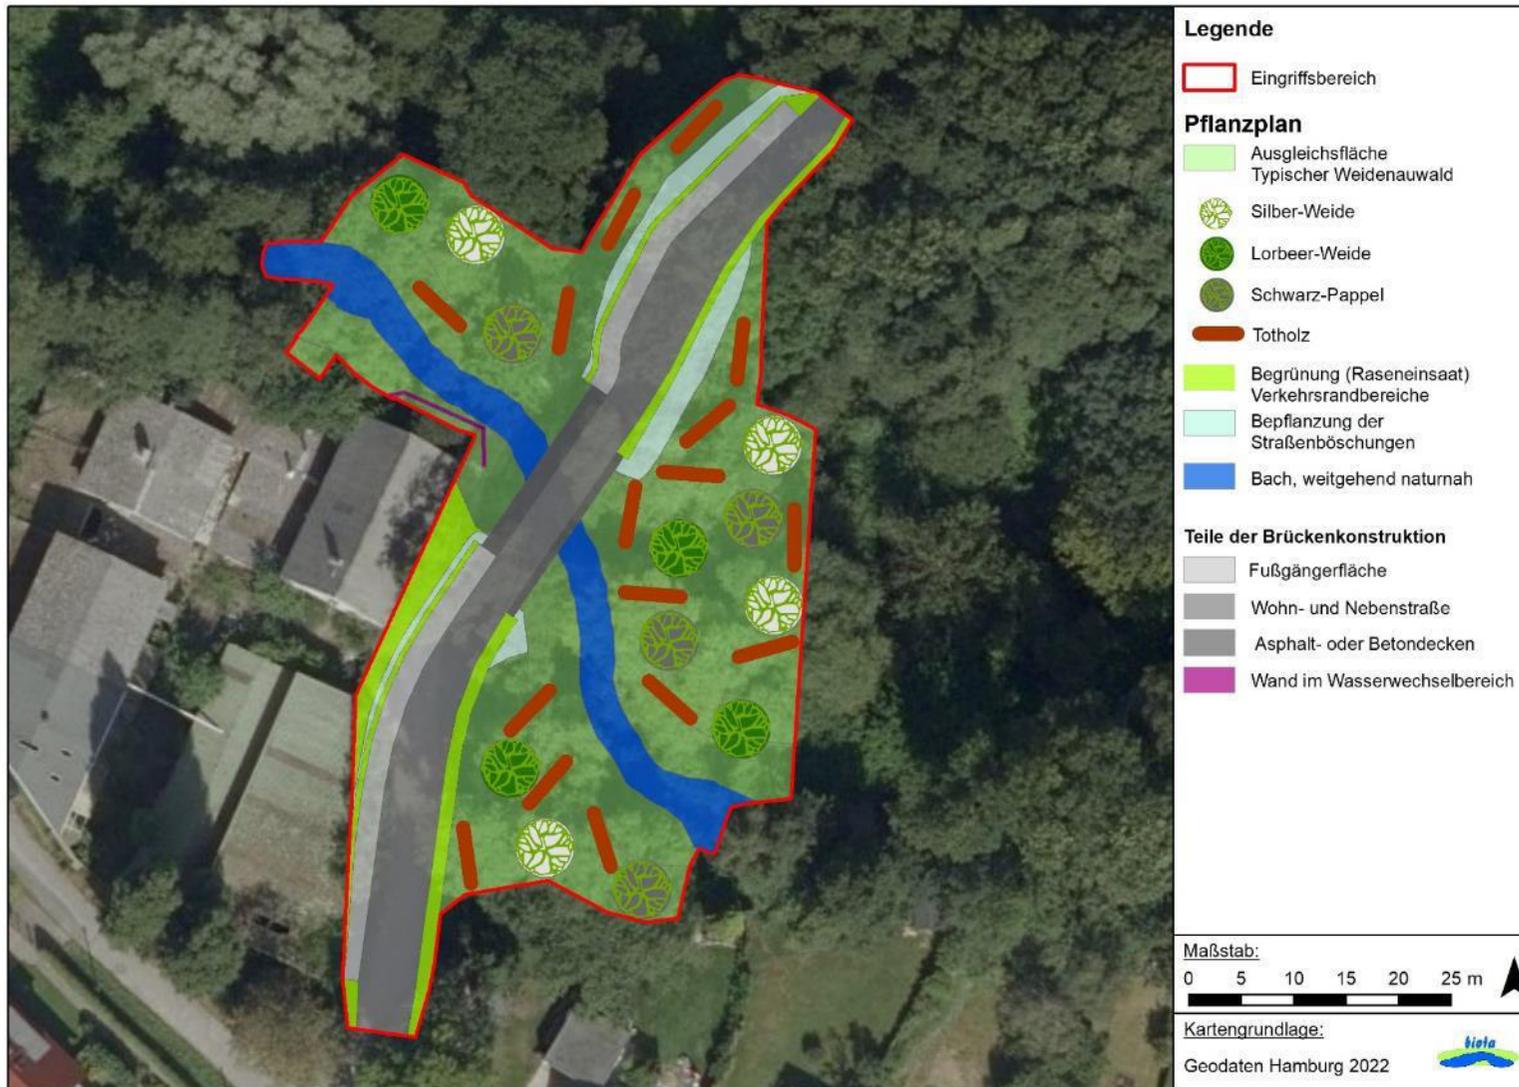
Abbildung 31: Pflanzplan der Ausgleichsmaßnahme Anlage eines Typischen Weidenauwaldes durch Sukzession mit Initialpflanzung
