Glienitz, den 02.03.2022

Fachplanung für die Errichtung von Amphibienleitsystemen und -durchlässen am Klövensteenweg in Hamburg

Ort: Hamburg, Klövensteenweg (NSG Schnaakenmoor)

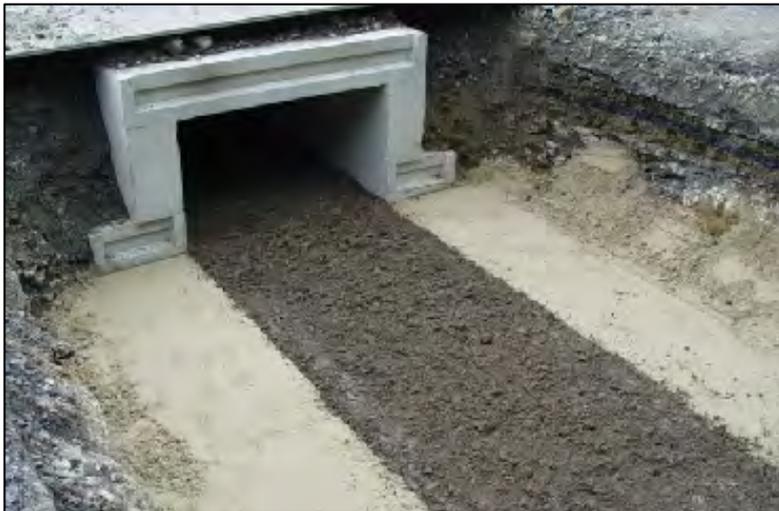
Abb. 3.1: Stelztunnelsegment des Herstellers Zieger; Quelle: <http://www.zieger-amphibienschutz.com/Produkte/dauerhafter-Schutz/Stelztunnel/stelztunnel.html>

Akzeptanz solcher Anlagen bzw. dem Durchwanderungsverhalten der Amphibien allgemein Rechnung getragen werden. So sollten die Durchlässe nach unten offen sein, um natürliche Bodenfeuchteverhältnisse und ein günstigeres Mikroklima zu gewährleisten (siehe Abb. 3.1). Öffnungen nach oben sollen vermieden werden. Diese können Störungen hervorrufen (Lärm, Luftverwirbelungen, störende Wasserzufuhr), die sich negativ auf die Verweildauer der Tiere auswirken. Da bei natürlichen

Bodenverhältnisse das Edaphon eine bekämpfende Wirkung auf den Chytridpilz hat ist die Übertragungsrate auf die Amphibien gegenüber reinen Betonböden im Stelztunnel erheblich reduziert.

Hierfür sollten Stelztunnelsegmente des Herstellers Zieger oder gleichwertiger Ausprägung verwendet werden, welche die obengenannten Kriterien erfüllen.

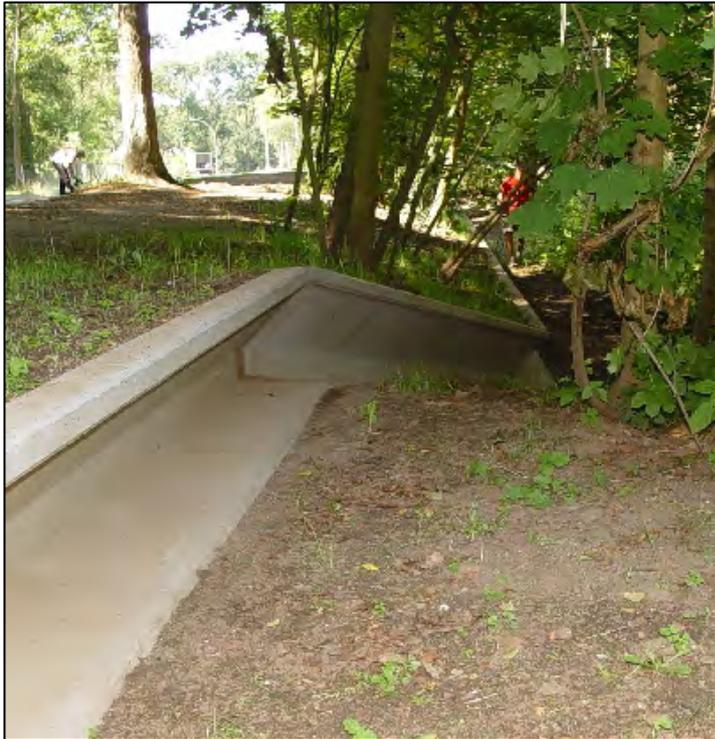
Abb. 3.2.1: Lungauer Betonsegmente des Herstellers Zieger; Quelle: <http://www.zieger-amphibienschutz.com/Produkte/dauerhafter-Schutz/Lungauer/lungauer.html>

Überklettern auch für Molche verhindern können. Die erweiterte Überdachung der Lungauerelemente stellt dies sicher. Diese Bauart verringert gegenüber herkömmlichen L-Steinen auch den Prädatorendruck auf die Tiere (siehe Abb. 3.2.1).

6) Bei den Leitelementen des Typs Lungauer ist die Überdachung bzw. die Tropfkante so positioniert, dass bei Regen die Lauffläche teilweise freigespült wird.

7) Die Leitanlage muss sich für ihre Funktionserhaltung den Veränderungen in der Topographie angepasst installieren lassen, sowie einen geeigneten Übergang von der Leiteinrichtung zu den Querungshilfen gewährleisten (siehe Abb. 3.2.1 und 3.2.2).

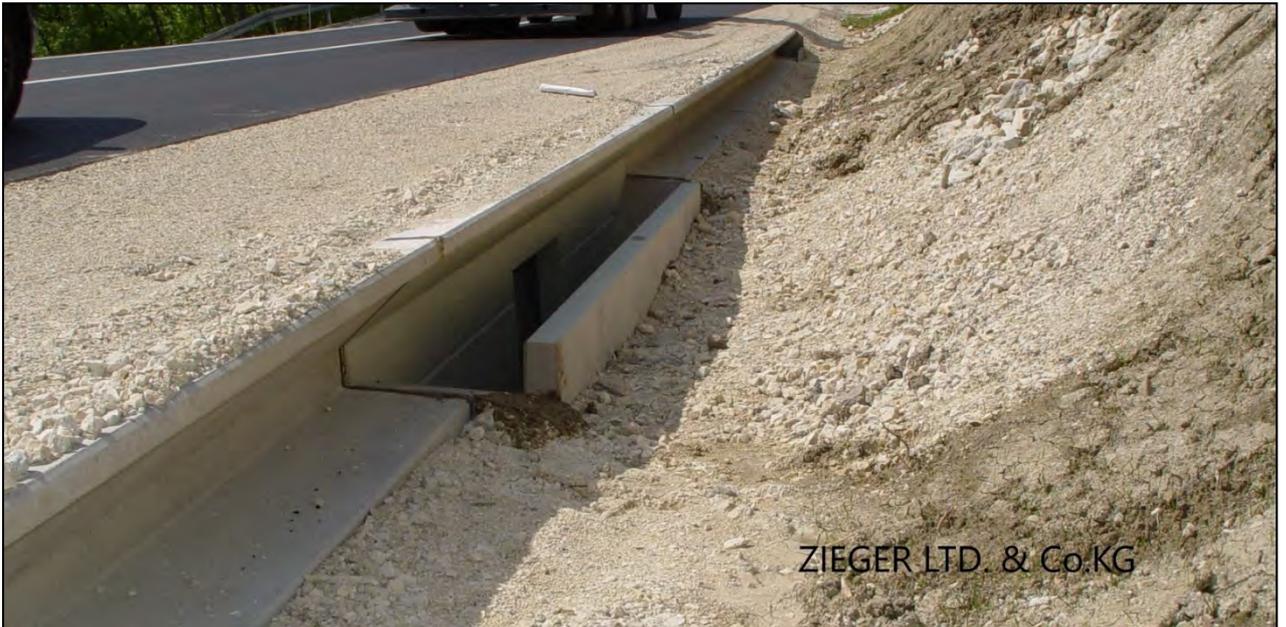
Abb.3.2.3: Tunnel Ein- und Ausgangssegment mit Doppelwand zur Verhinderung des Seitenrandgrabenabflusses durch den Tunnel

8) An Positionen, in denen der Straßenseitenrandgraben nicht vertieft werden kann und sich die Grabensohle daher oberhalb der Ein- und Ausgangselemente befindet, ist eine zusätzliche Doppelwand zur Weiterleitung des Wasserabflusses zu errichten (siehe Abb. 3.2.3).

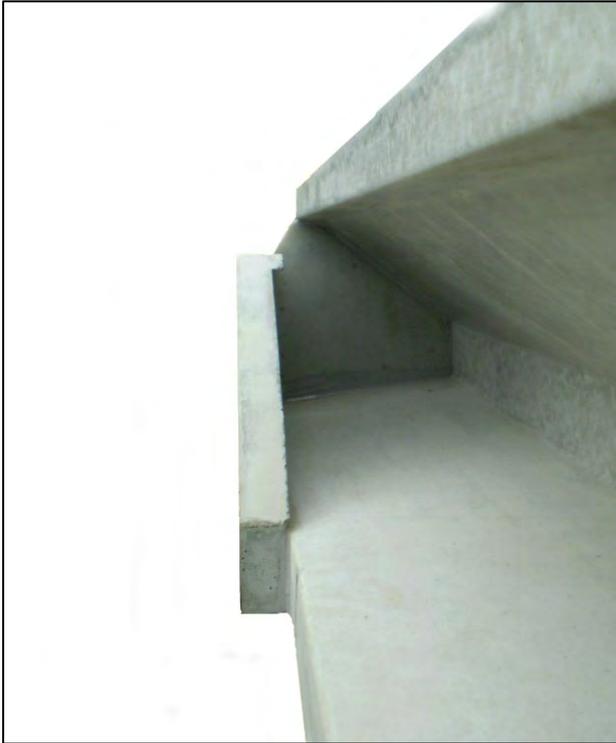
Abb. 3.2.4: Umlenkschleife als Abschlusselement des Herstellers Zieger Quelle: <http://www.zieger-amphibienschutz.com/Produkte/dauerhafter-Schutz/Umkehrschleife/umkehrschleife.html>

An den Enden muss die Leiteinrichtung mindestens 50 m nach dem letzten Durchlass weiter verlaufen, die Enden sind mit Umlenkschlaufen zu gestalten (MAMS, 2000). Für eine optimale Leitwirkung sollte die Anbindung an die Leitsteine übergangslos erfolgen (siehe Abb. 3.2.4). Der Sonderbaustein dient dazu, sich von den Leitelementen wegbewegende Amphibien zum Umkehren zu veranlassen und zurück zu den Tunneln zu leiten.

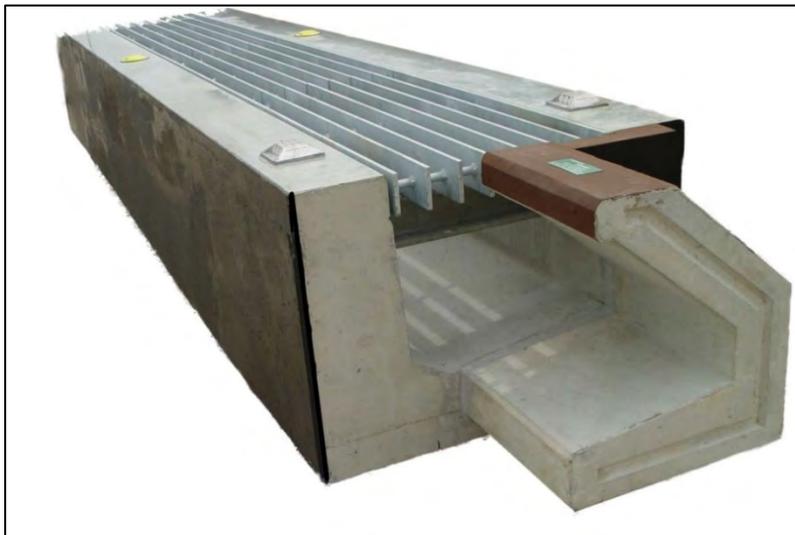
Abb. 3.2.5. Einfall- Durchlaufschacht des Herstellers Zieger Quelle: <http://www.zieger-amphibienschutz.com/Produkte/dauerhafter-Schutz/Einfall--Durchlaufschacht/einfall-durchlaufschacht.html>

Für bestehende Einfahrten zu angeschlossenen Feldwegen muss ein Einfall-Durchlaufschacht installiert werden, auch hier muss für eine optimale Leitwirkung die Anbindung an die Leitsteine übergangslos erfolgen (siehe Abb. 3.2.5). Das Element dient dazu, wandernde Amphibien auf die Laufflächen der Leiteinrichtungen zu bringen und gleichzeitig Zufahrten über die Leitanlage hinweg zu ermöglichen.

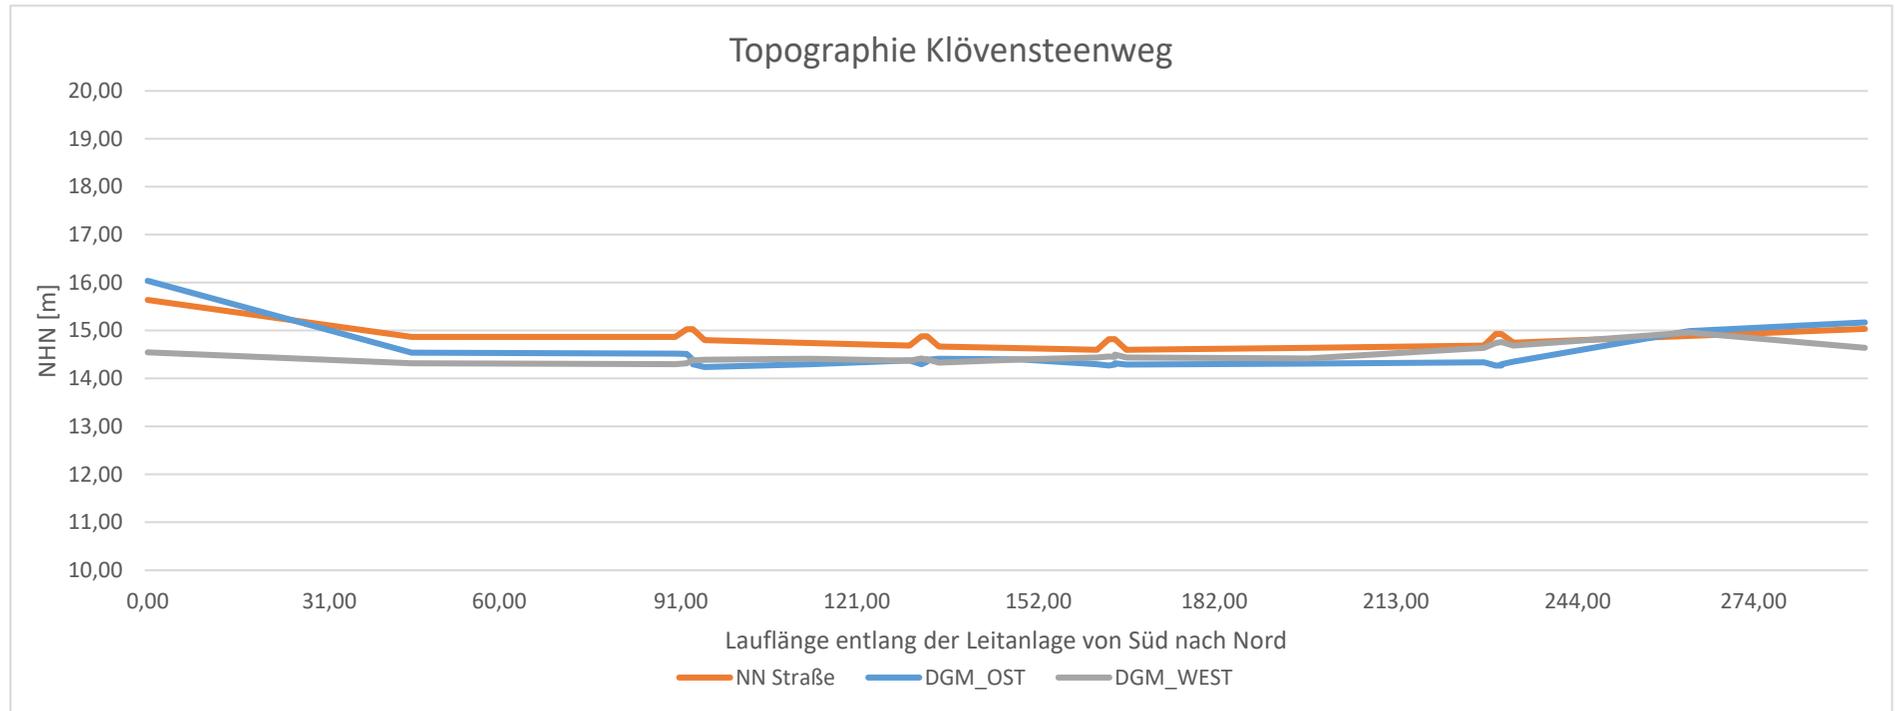
Anhang 1: Topographieunterschied vom Straßenrand zum angrenzenden Gelände (DGM) im Längsprofil des Klövensteenweg im Bereich der Planungsstrecke (Das Längsprofil wurden mit einer Rotationslaser Nivellierung an den jeweiligen Vermessungspunkten erstellt, für das angrenzende Gelände wurden digitale Geländedaten herangezogen)

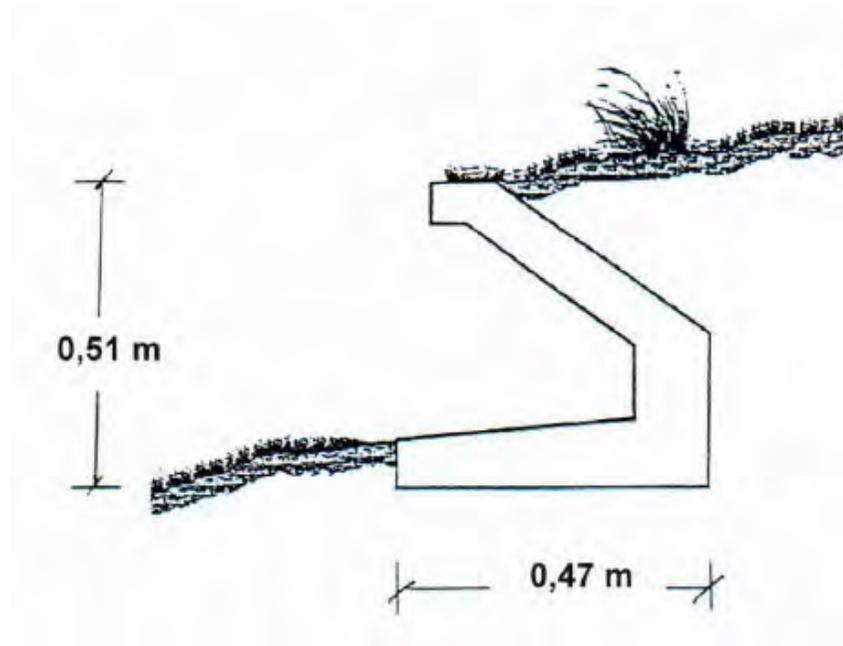
Abb. 3.3.1: Abmessungen des Lungauer Elementes des Herstellers Zieger; Quelle: Infoblatt des Herstellers

Die nachfolgenden Skizzen Abb.3.3.1, Abb.3.3.2, Abb.3.3.3 und Abb.3.3.4 veranschaulichen die Bauart und die Lage im Bestand der beiden wichtigsten, im Text genannten Amphibienleitanlagenelemente, den Stelztunneln, die Leitelemente vom Typ Lungauer und dessen kombinierendes Ein und Ausgangelement zum Stelztunnel sowie für Sonderfälle das Prinzip der Doppelwand.

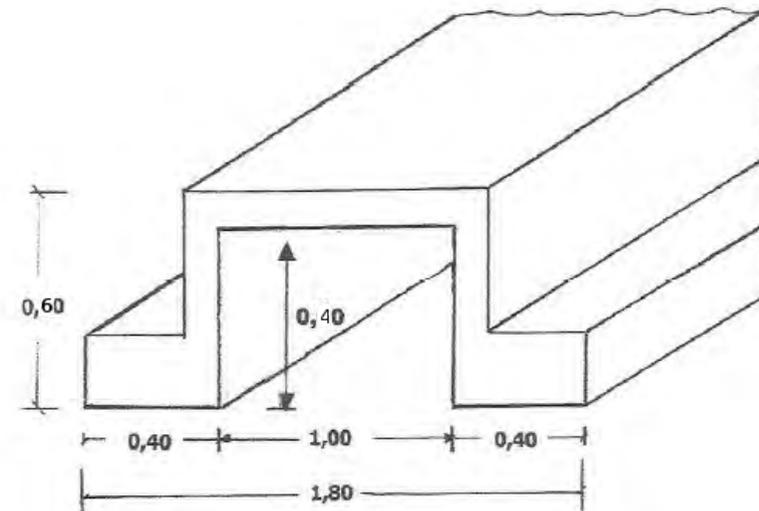
Abb. 3.3.2: Abmessungen Stelztunnelsegment des Herstellers Zieger; Quelle: Infoblatt des Herstellers

c) Einbautiefe der Tunnel: aus a) und b) sowie der Tunnelementgeometrie (Dachwandstärke 0,2 m, siehe Abb.3.3.2 im Anhang 2) wird die Tunnelsohle 0,9 m unter der tiefst gelegenen Straßenoberkante (SOK) verbaut werden. Die Wasserabführung entlang der Tunnel muss in jedem Fall gewährleistet sein. Aufgrund der Geländesituation (siehe Längsprofile Anhang 1; die Längsprofile wurden mit einer Rotationslasernivellierung an 6 Querprofilen erstellt; die NHN-Höhe wurde aus dem unter <https://geoportal-hamburg.de/geo-online> verfügbaren DGM entnommen) ist ein Höhenunterschied Straßenrandkante / Grabensohle > 0,9 m gegeben.

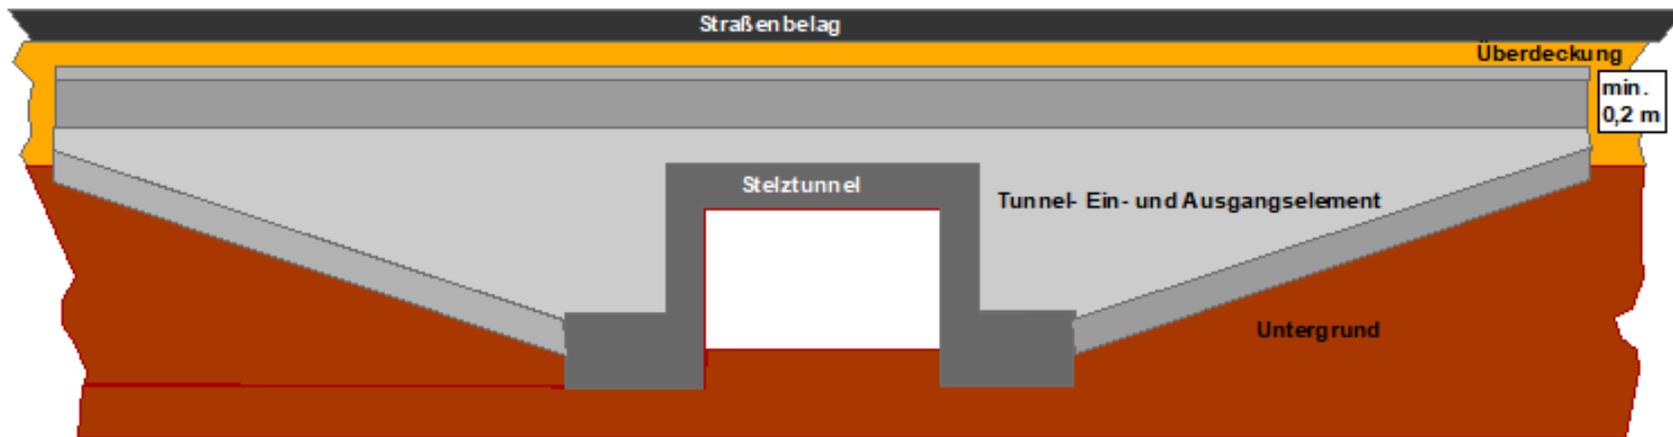
Abb. 3.3.3: Einbauprinzip des Stelztunnelsegment des Herstellers Zieger

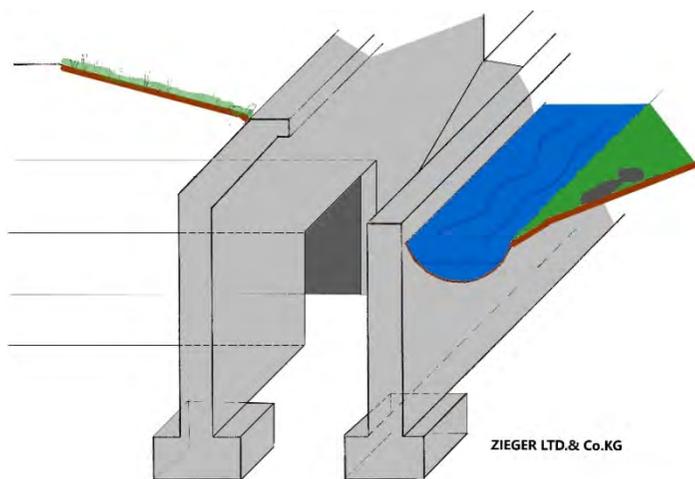
Abb. 3.3.4: Prinzip des Stelztunnelsegment mit Doppelwand

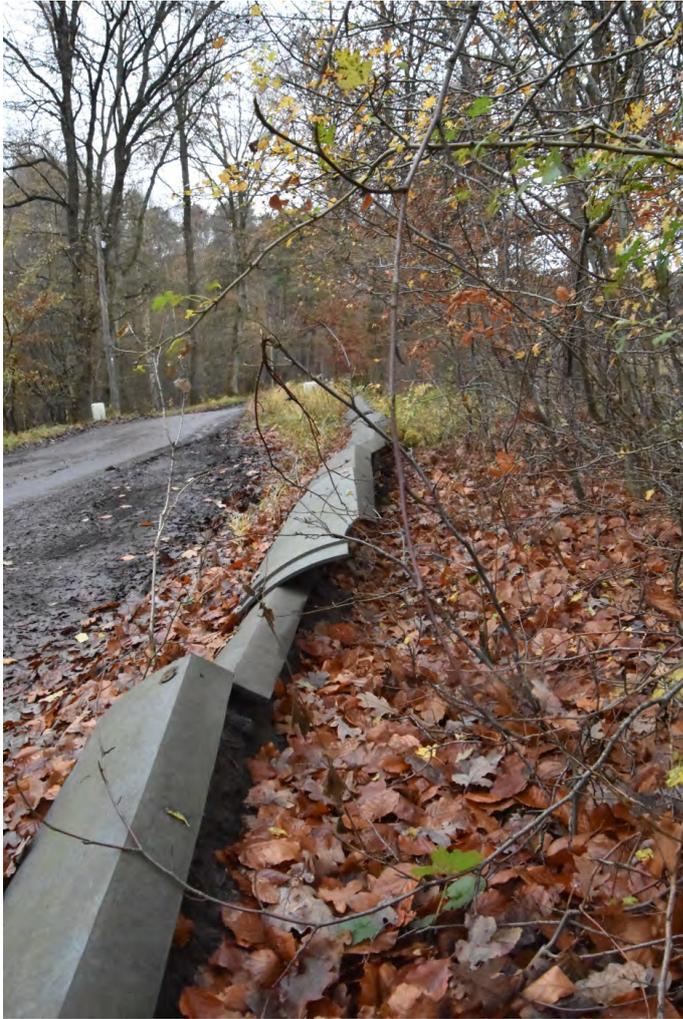
Foto 3: Beschädigte Leitelemente am Klövensteinweg

1) Zustand der Leitelemente - Die Leitanlage aus Polymerbeton weist heute zwischen den recht kurzen Bauteilen zahlreiche kleine und große Fugen und Risse auf, die erstrebte Leitwirkung ist zum jetzigen Zustand stark eingeschränkt. Die z.T. sehr breiten Fugen ermöglichen allen Lurchen das Überklettern der Leitelemente. Eine hohe Mortalität an der Leitanlage geht mit hohen Energieverlusten beim Überwinden der Anlage und mit einer hohen Verweildauer entlang der Leitelemente mit geringen Deckungsmöglichkeiten einher - je länger die Verweildauer der Amphibien am Zaun, desto größer das Prädationsrisiko (Waschbär, Krähenvögel, Fuchs, Marderhund).

3) Verschleiß - Das verwendete Leitelementmaterial ist aufgrund des Alters sowie Schäden durch Fallholz und Befahren durch Ausweichverkehr sowie UV-Einstrahlung spröde und in seiner Funktionalität stark beeinträchtigt. Der gesamte Anlagenbau stellt sich sehr instabil dar und kann weder der Verkehrslast noch dem Erddruck auf Dauer entgegenwirken. Dies zeigt die angetroffene Bankettqualität auf beiden Seiten.

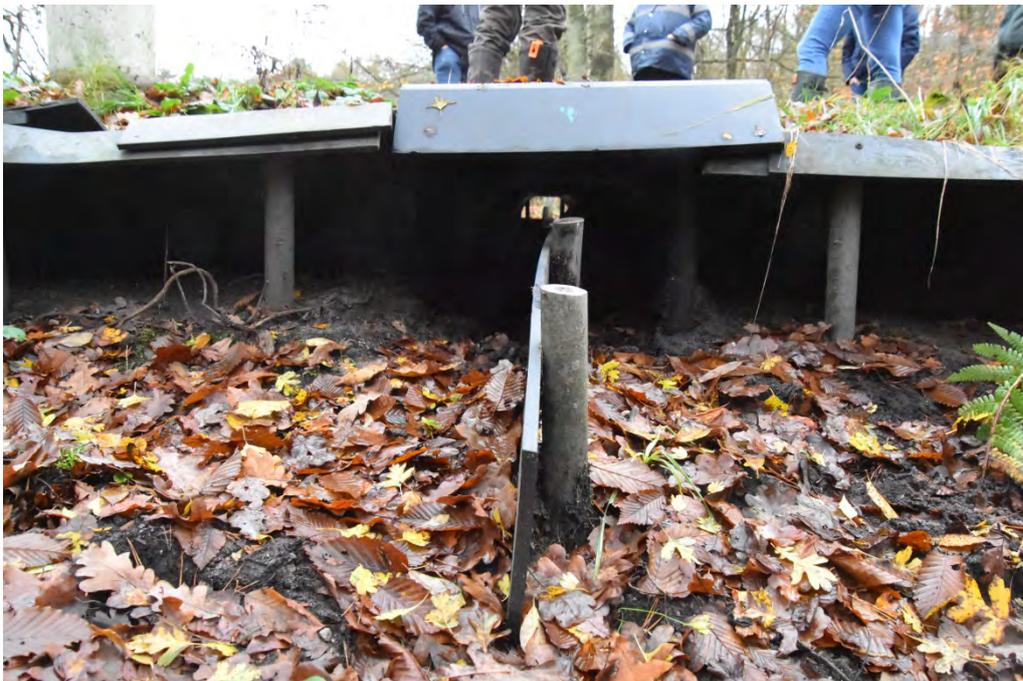
Foto 4: Tunneleingang am Klövensteinweg

4) Querungshilfen - Die am Standort verwendeten Querungshilfen, sogenannte "Klimatunnel", sind aus unserer fachgutachterlichen Sicht ungeeignet, da (a) durch die im Deckenbereich eingearbeiteten Schlitzöffnungen Öle, Fette und Streusalz vom Auto/Fahrzeugverkehr eindringen und die wandernden Tiere beeinträchtigen, (b) die Lauffläche nicht über natürlichen Boden führt, wodurch ungünstige Bodenfeuchten erzeugt werden, (c) keine Möglichkeit zum Eingraben für wandernde Tiere besteht, z.B. bei Temperaturabfall, (d) Durch die Öffnungen / Entwässerungsschlitze wird bei der Überfahrt von Autos mit hohem Druck über die Reifen bei Regen Wasser (hohe Amphibienaktivität) eingepresst, (e) Aufgrund des Lichteinfalls beginnen in den Tunneln Wurzeln und Pflanzen zu wachsen, was Pflege schwierig macht und die Durchquerbarkeit erschwert, sie wurden zuletzt im August 2021 gespült und ihre Durchgängigkeit vorerst wieder hergestellt, (f) Durch den fehlenden Bodenanschluss kann sich im Tunnelinneren keine gute Mikrobenflora und -fauna entwickeln. Dadurch können in den Tunnelbereich eingebrachte Krankheitserreger weniger gut abgebaut werden und das Infektionsrisiko für andere Amphibien steigt.
