# Sommerbad Altengamme

## Sicherung der Beckenwände

### Vorentwurf

Projekt-Nr.: 30-21-081

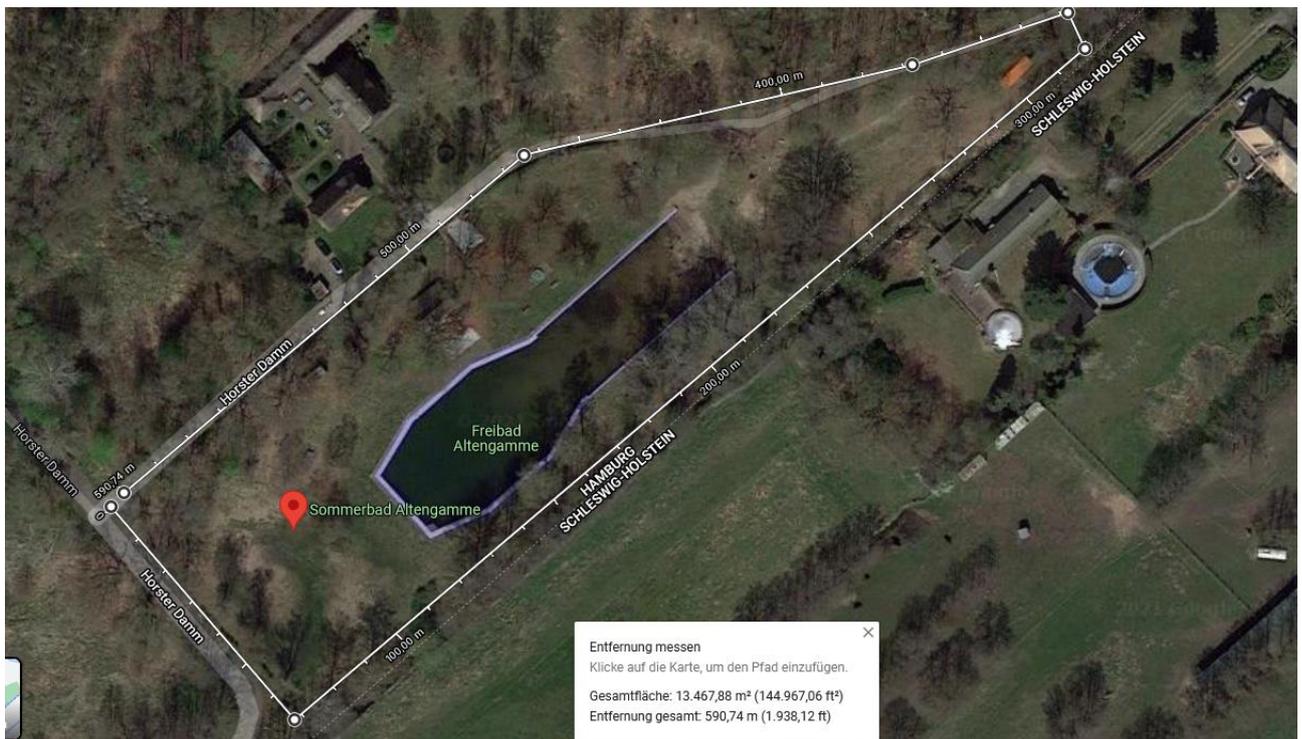
Bild 1: Sommerbad Altengamme,

rechte Seite: 8-eckig von Stahlspundwänden eingefasster Schwimmerbereich

linke Seite: gerade von Holzspundwänden eingefasster Nichtschwimmerbereich.

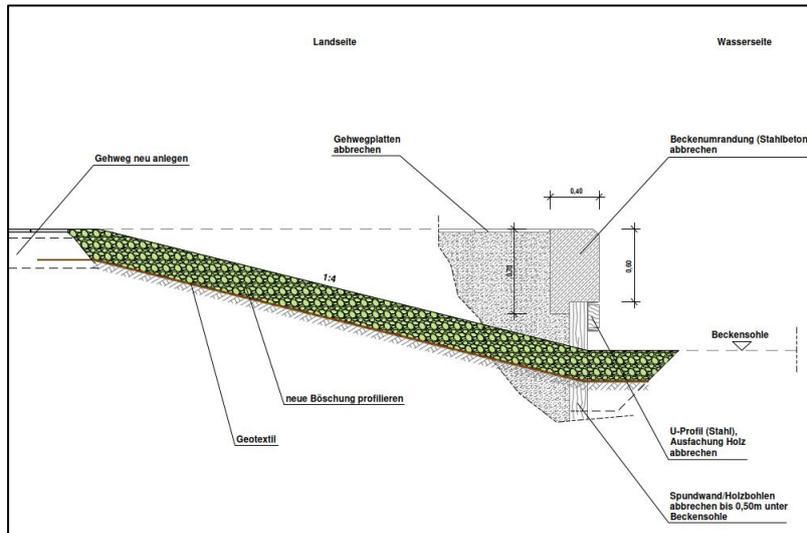
Bild 2: Böschung statt Beckenwand

Baulich einfacher und kostengünstiger ist der komplette Rückbau der maroden Beckenwand im flachen Nichtschwimmerbereich. Statt einer Beckenwand wäre dann zukünftig eine flache Böschung 1:4 gegeben. Zur Vermeidung zusätzlicher Versickerung wird eine Foliendichtung unter die Böschung eingelegt. Zusätzliche Stabilität bringt ein flächig eingebautes Geotextil als Bodenbewehrung.

Der vorhandene Wasserspeicher kann in der Böschung stehen bleiben. Im Zuge der angedachten Erneuerung des Brunnens kann dieser dann erneuert/versetzt werden.

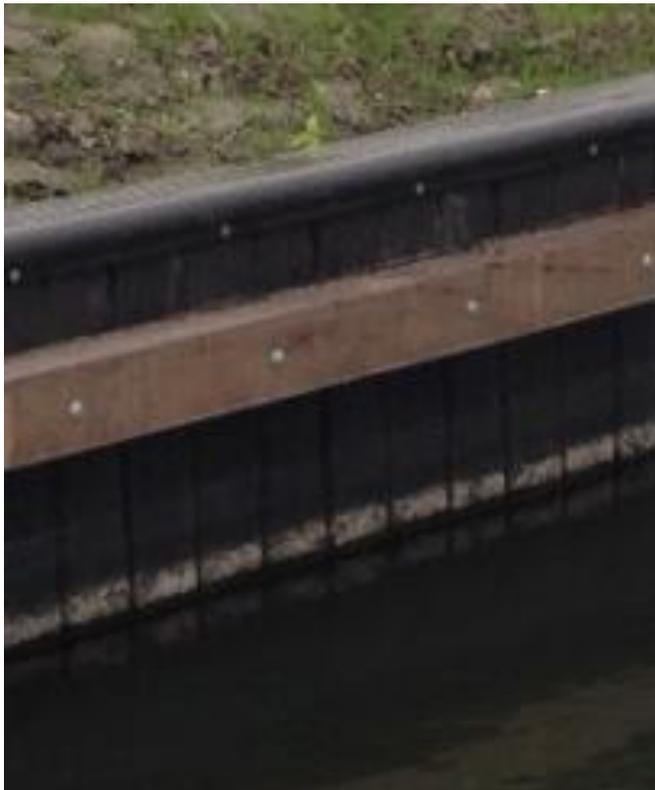
Bild 3: Beispiel 1 Kunststoffspundwand (Quelle Prolock)

Eine wasserseitig vorgesetzte neue Dichtwand wird zukünftig Sand-Ausspülungen verhindern und als zusätzliche Stütze die Beckenwand stabilisieren. Im Wasserbau bewährte Kunststoffspundwände (Material PVC-U) sind dafür geeignet. Es gibt diese in Ausführung mit glatter Front.

Der im Bild 3 und 4 jeweils dargestellte Scheuerbalken kann natürlich im Sommerbad entfallen.
