Fragen der Fraktion DIE LINKE zu Fällungen auf öffentlichem Grund und Antworten des Amtes

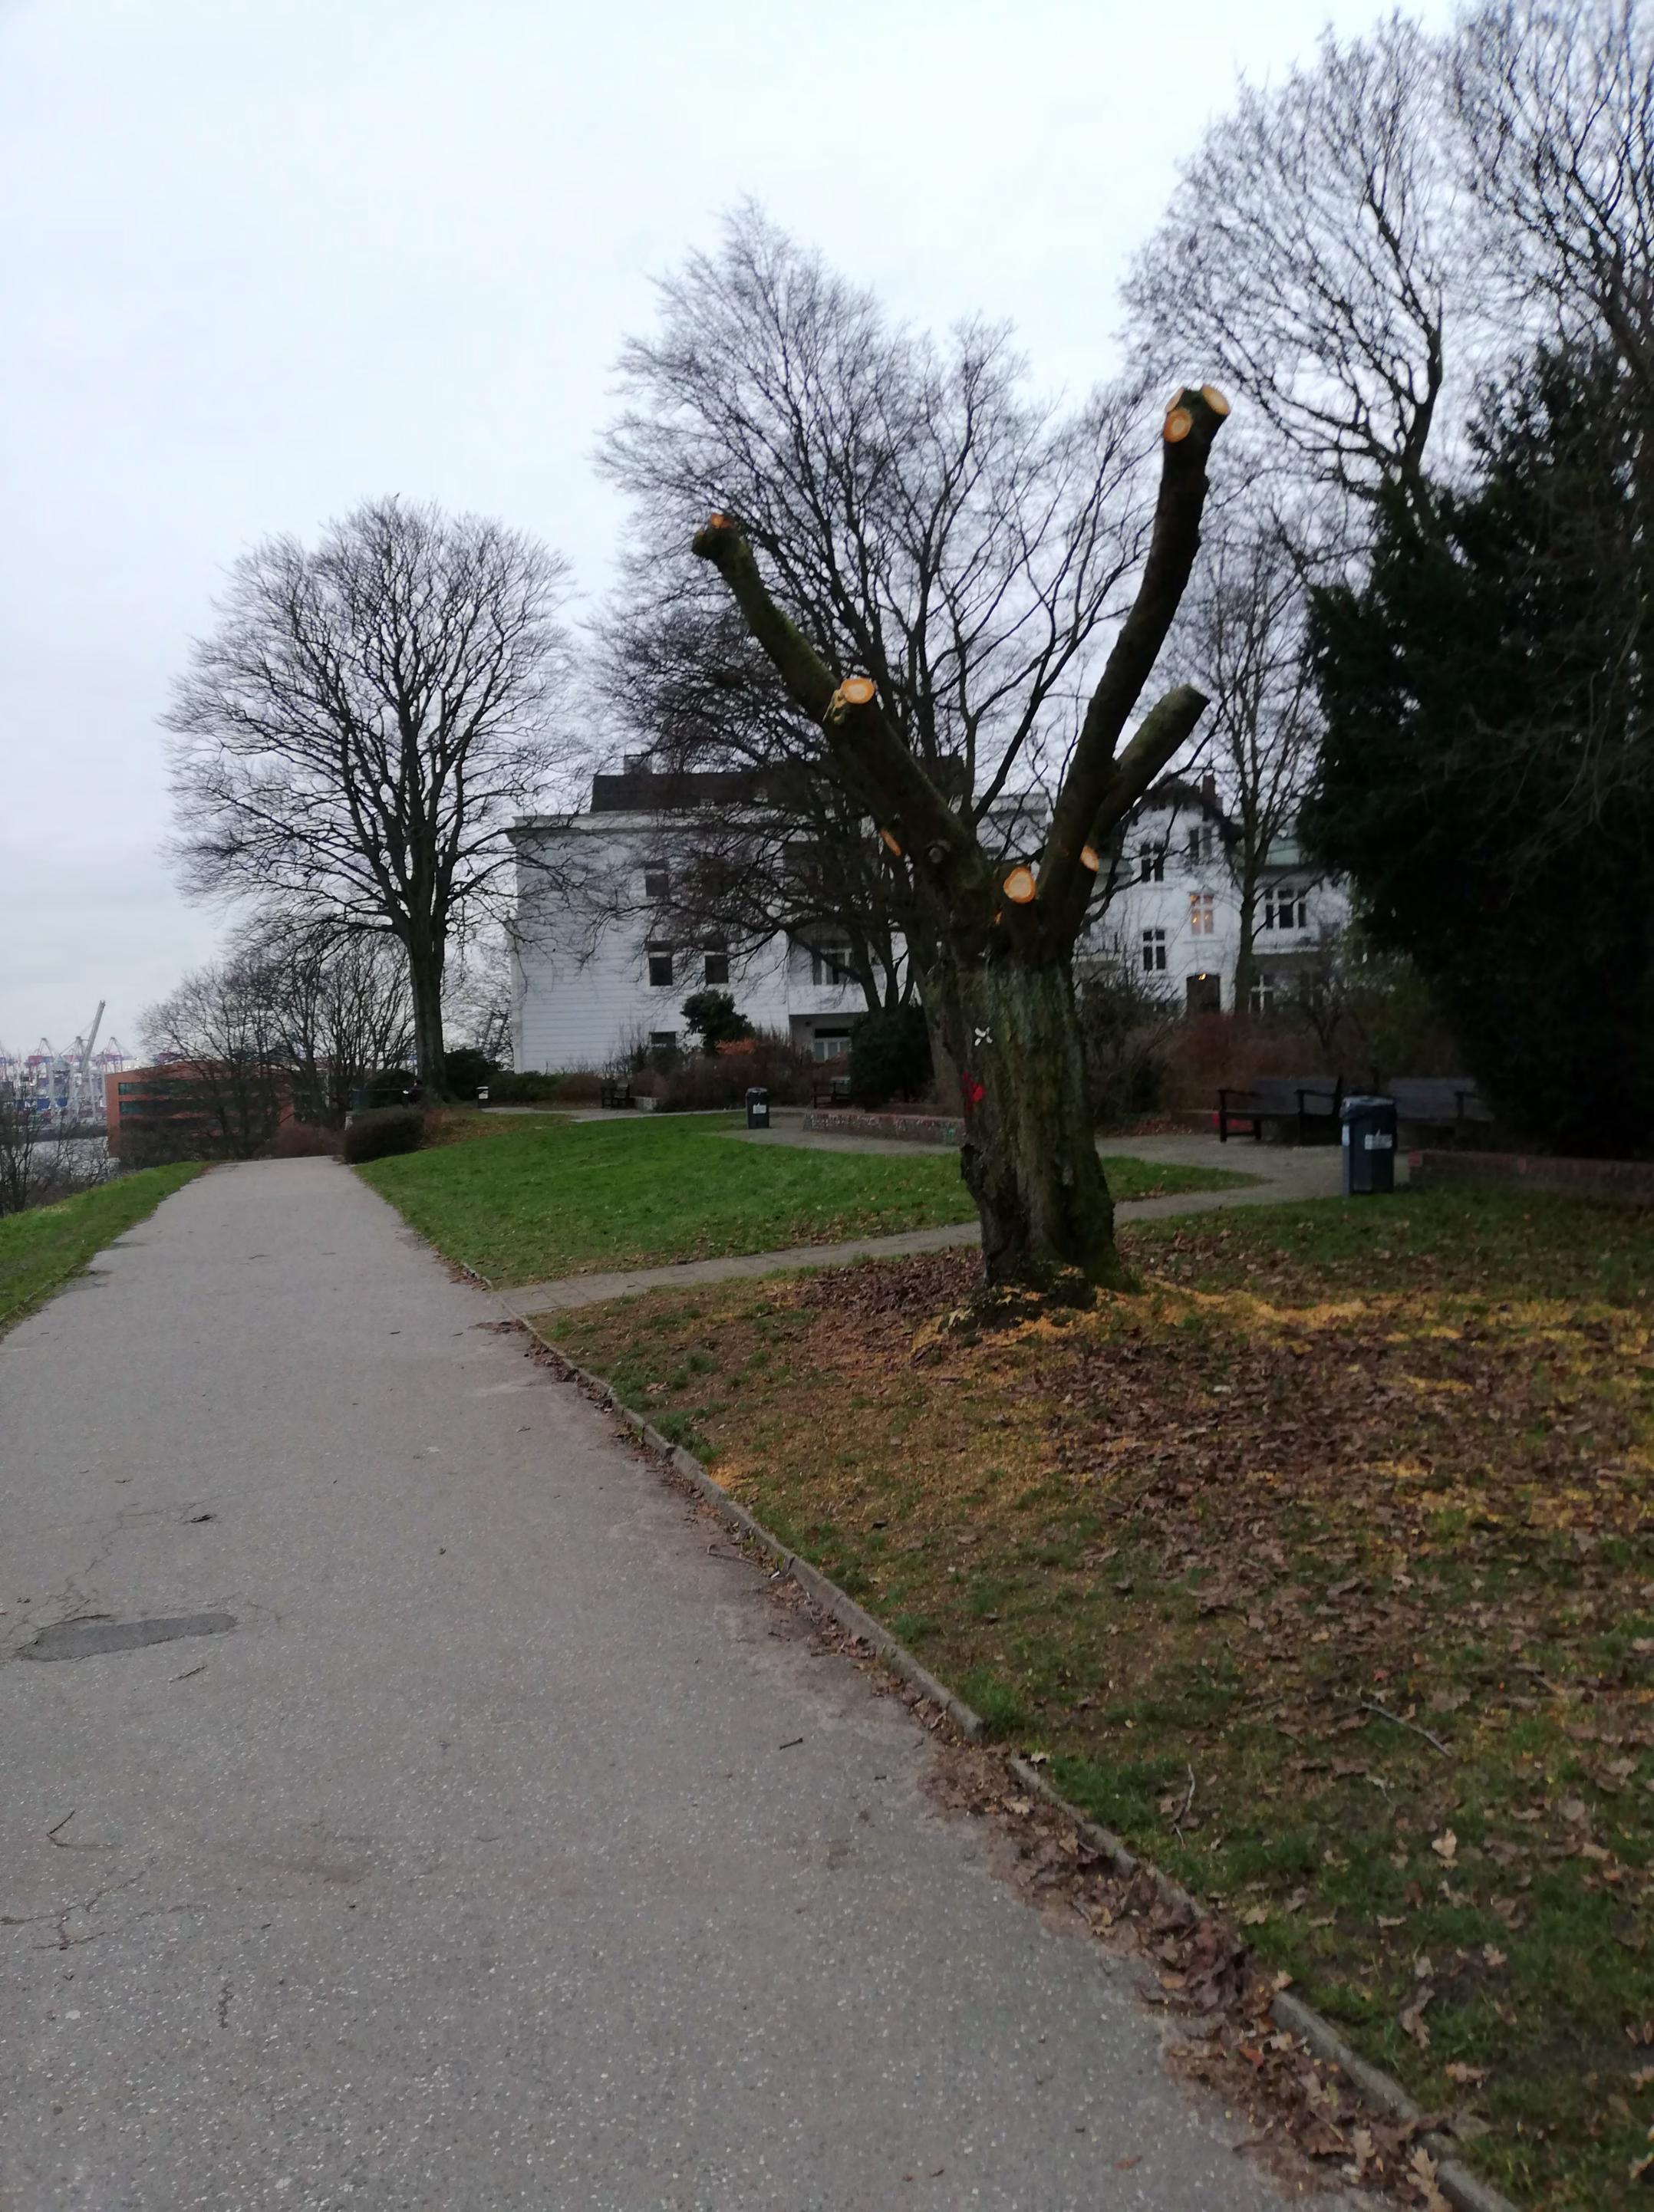
Frage eines Bürgers: Die Japanische Zierkirsche, die noch im letzten Frühjahr grandios geblüht hat - > s. Foto "Kirsche" (zw. Altonaer Balkon und Rainville-Terrasse) soll gefällt werden oder wurde bereits gefällt. Ist es die zu fällende oder die fälschlich gefällte Kirsche aus Drucksache 21-3767 "Fällungen in der Kaistr"? Wenn nein, um welchen Baum handelt es sich und warum soll/ wurde er gefällt?

Ja, das ist der Baum aus der Drucksache

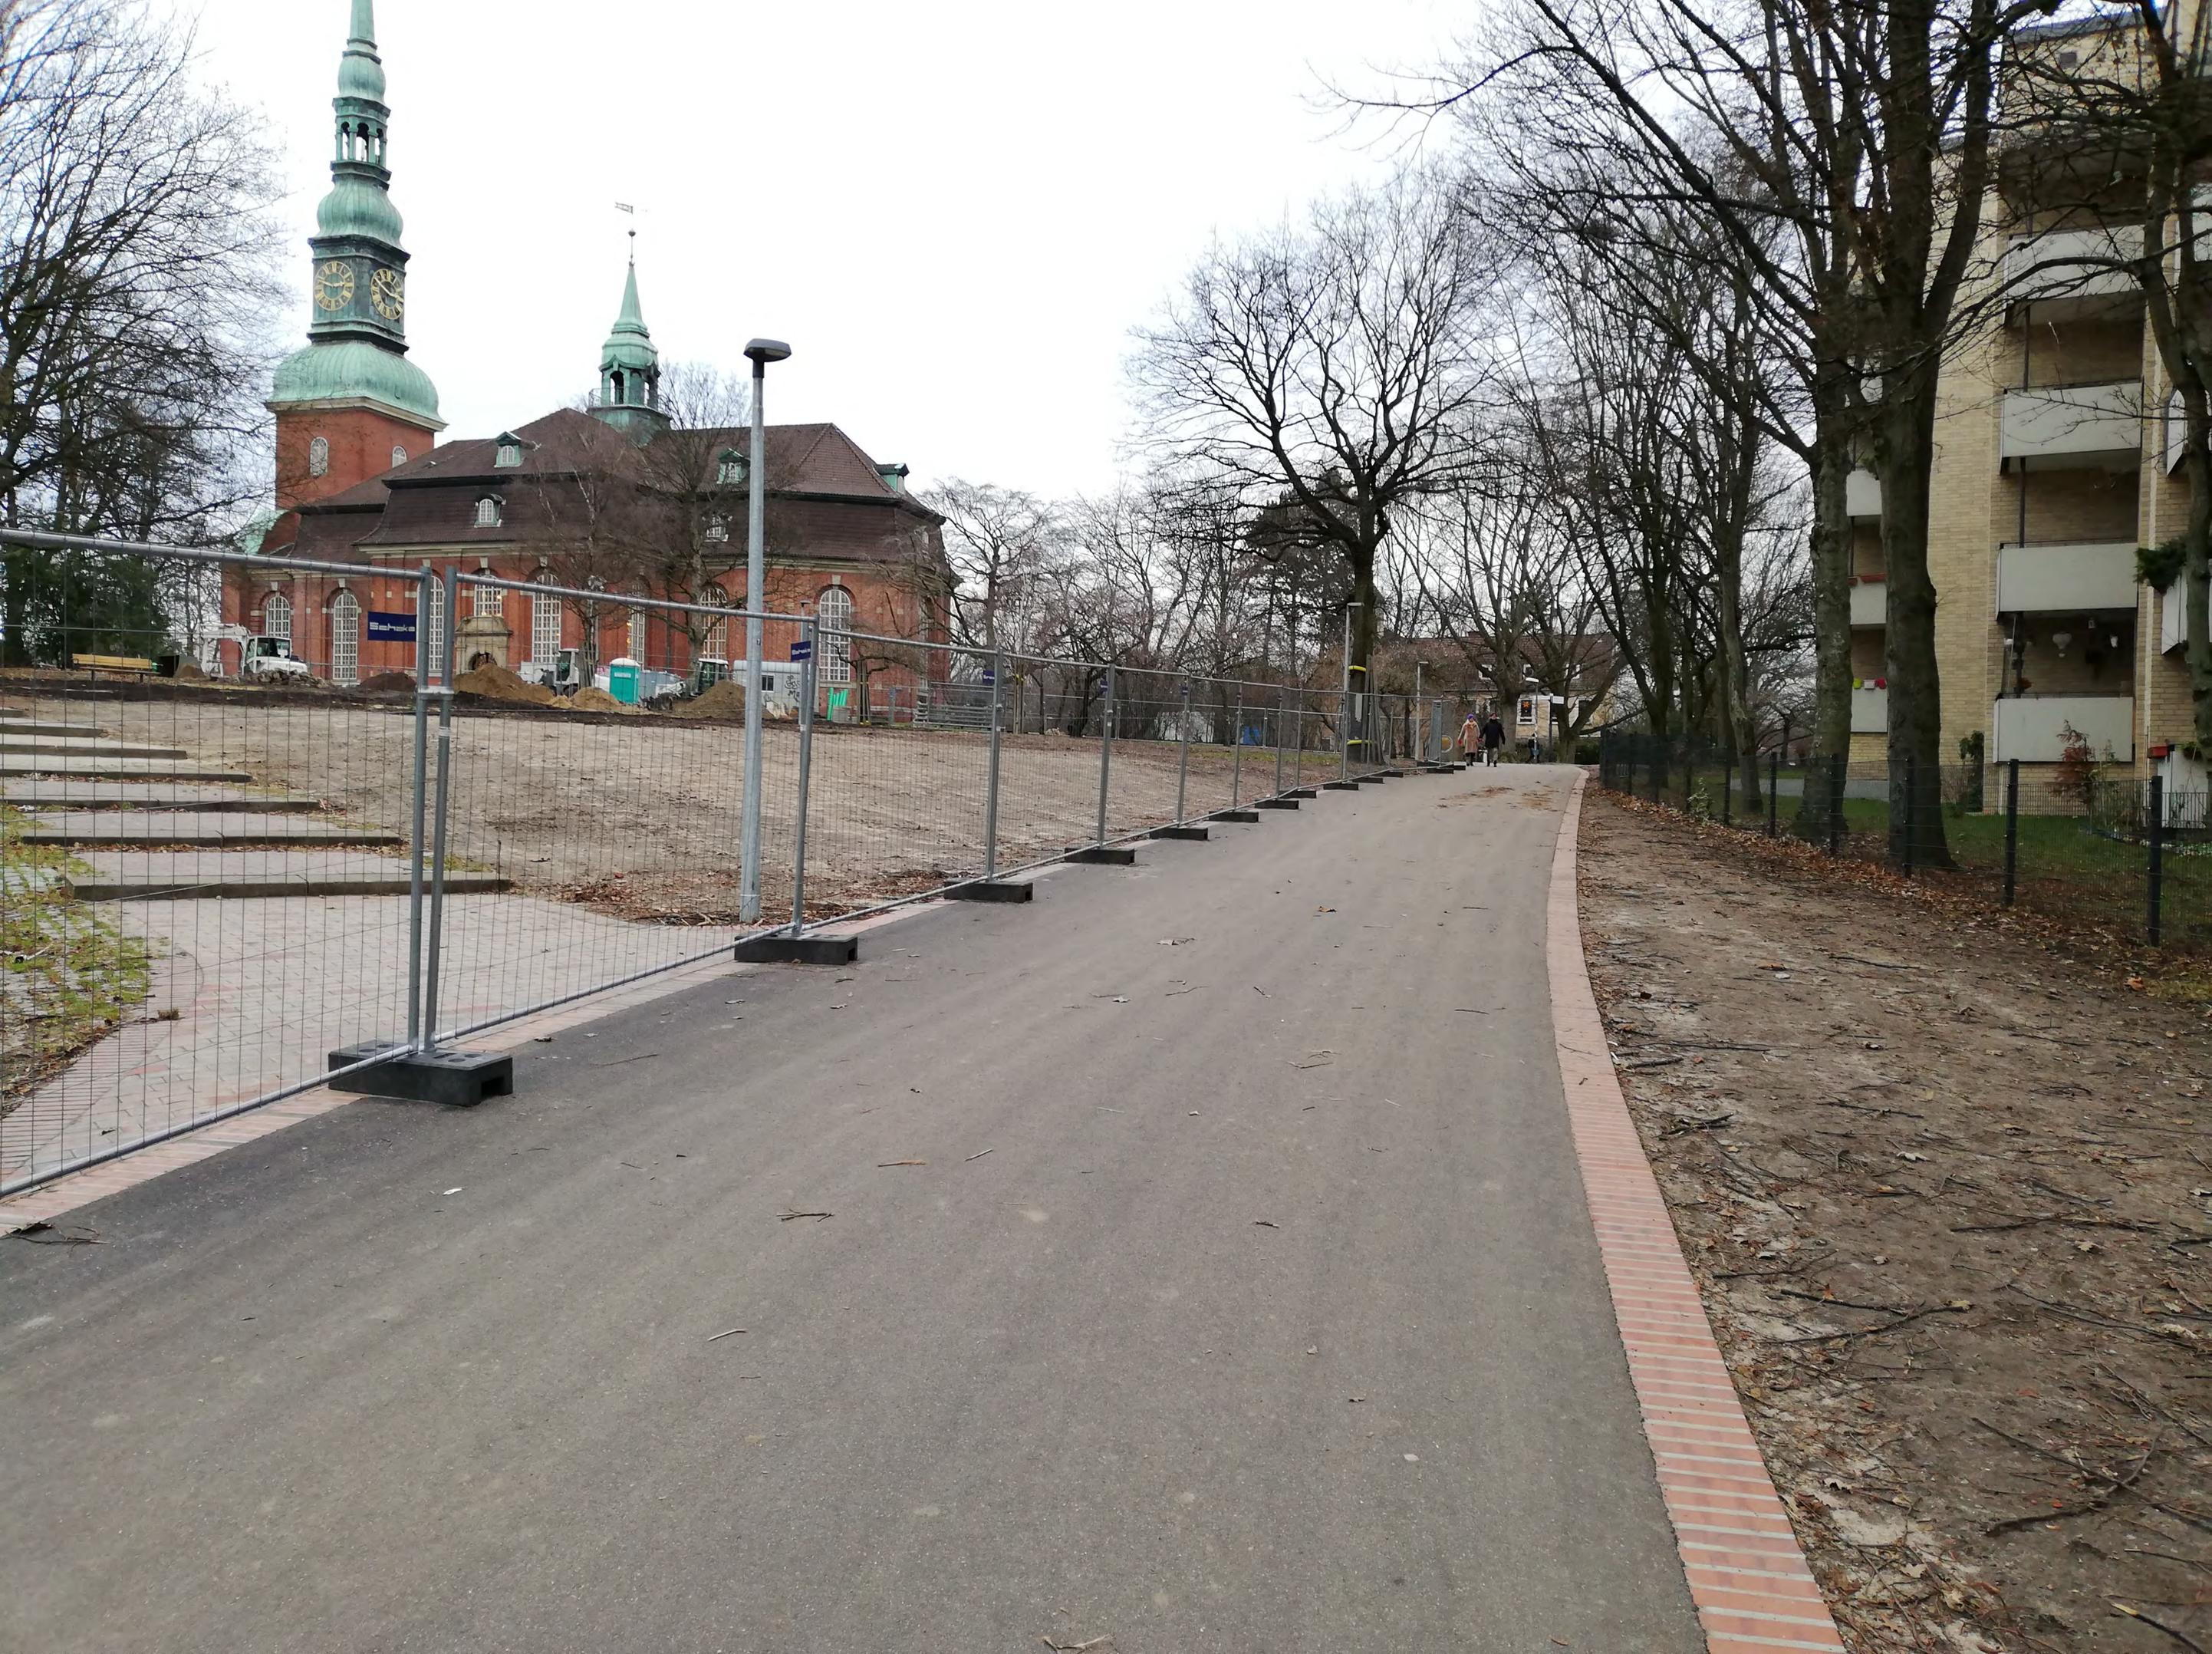
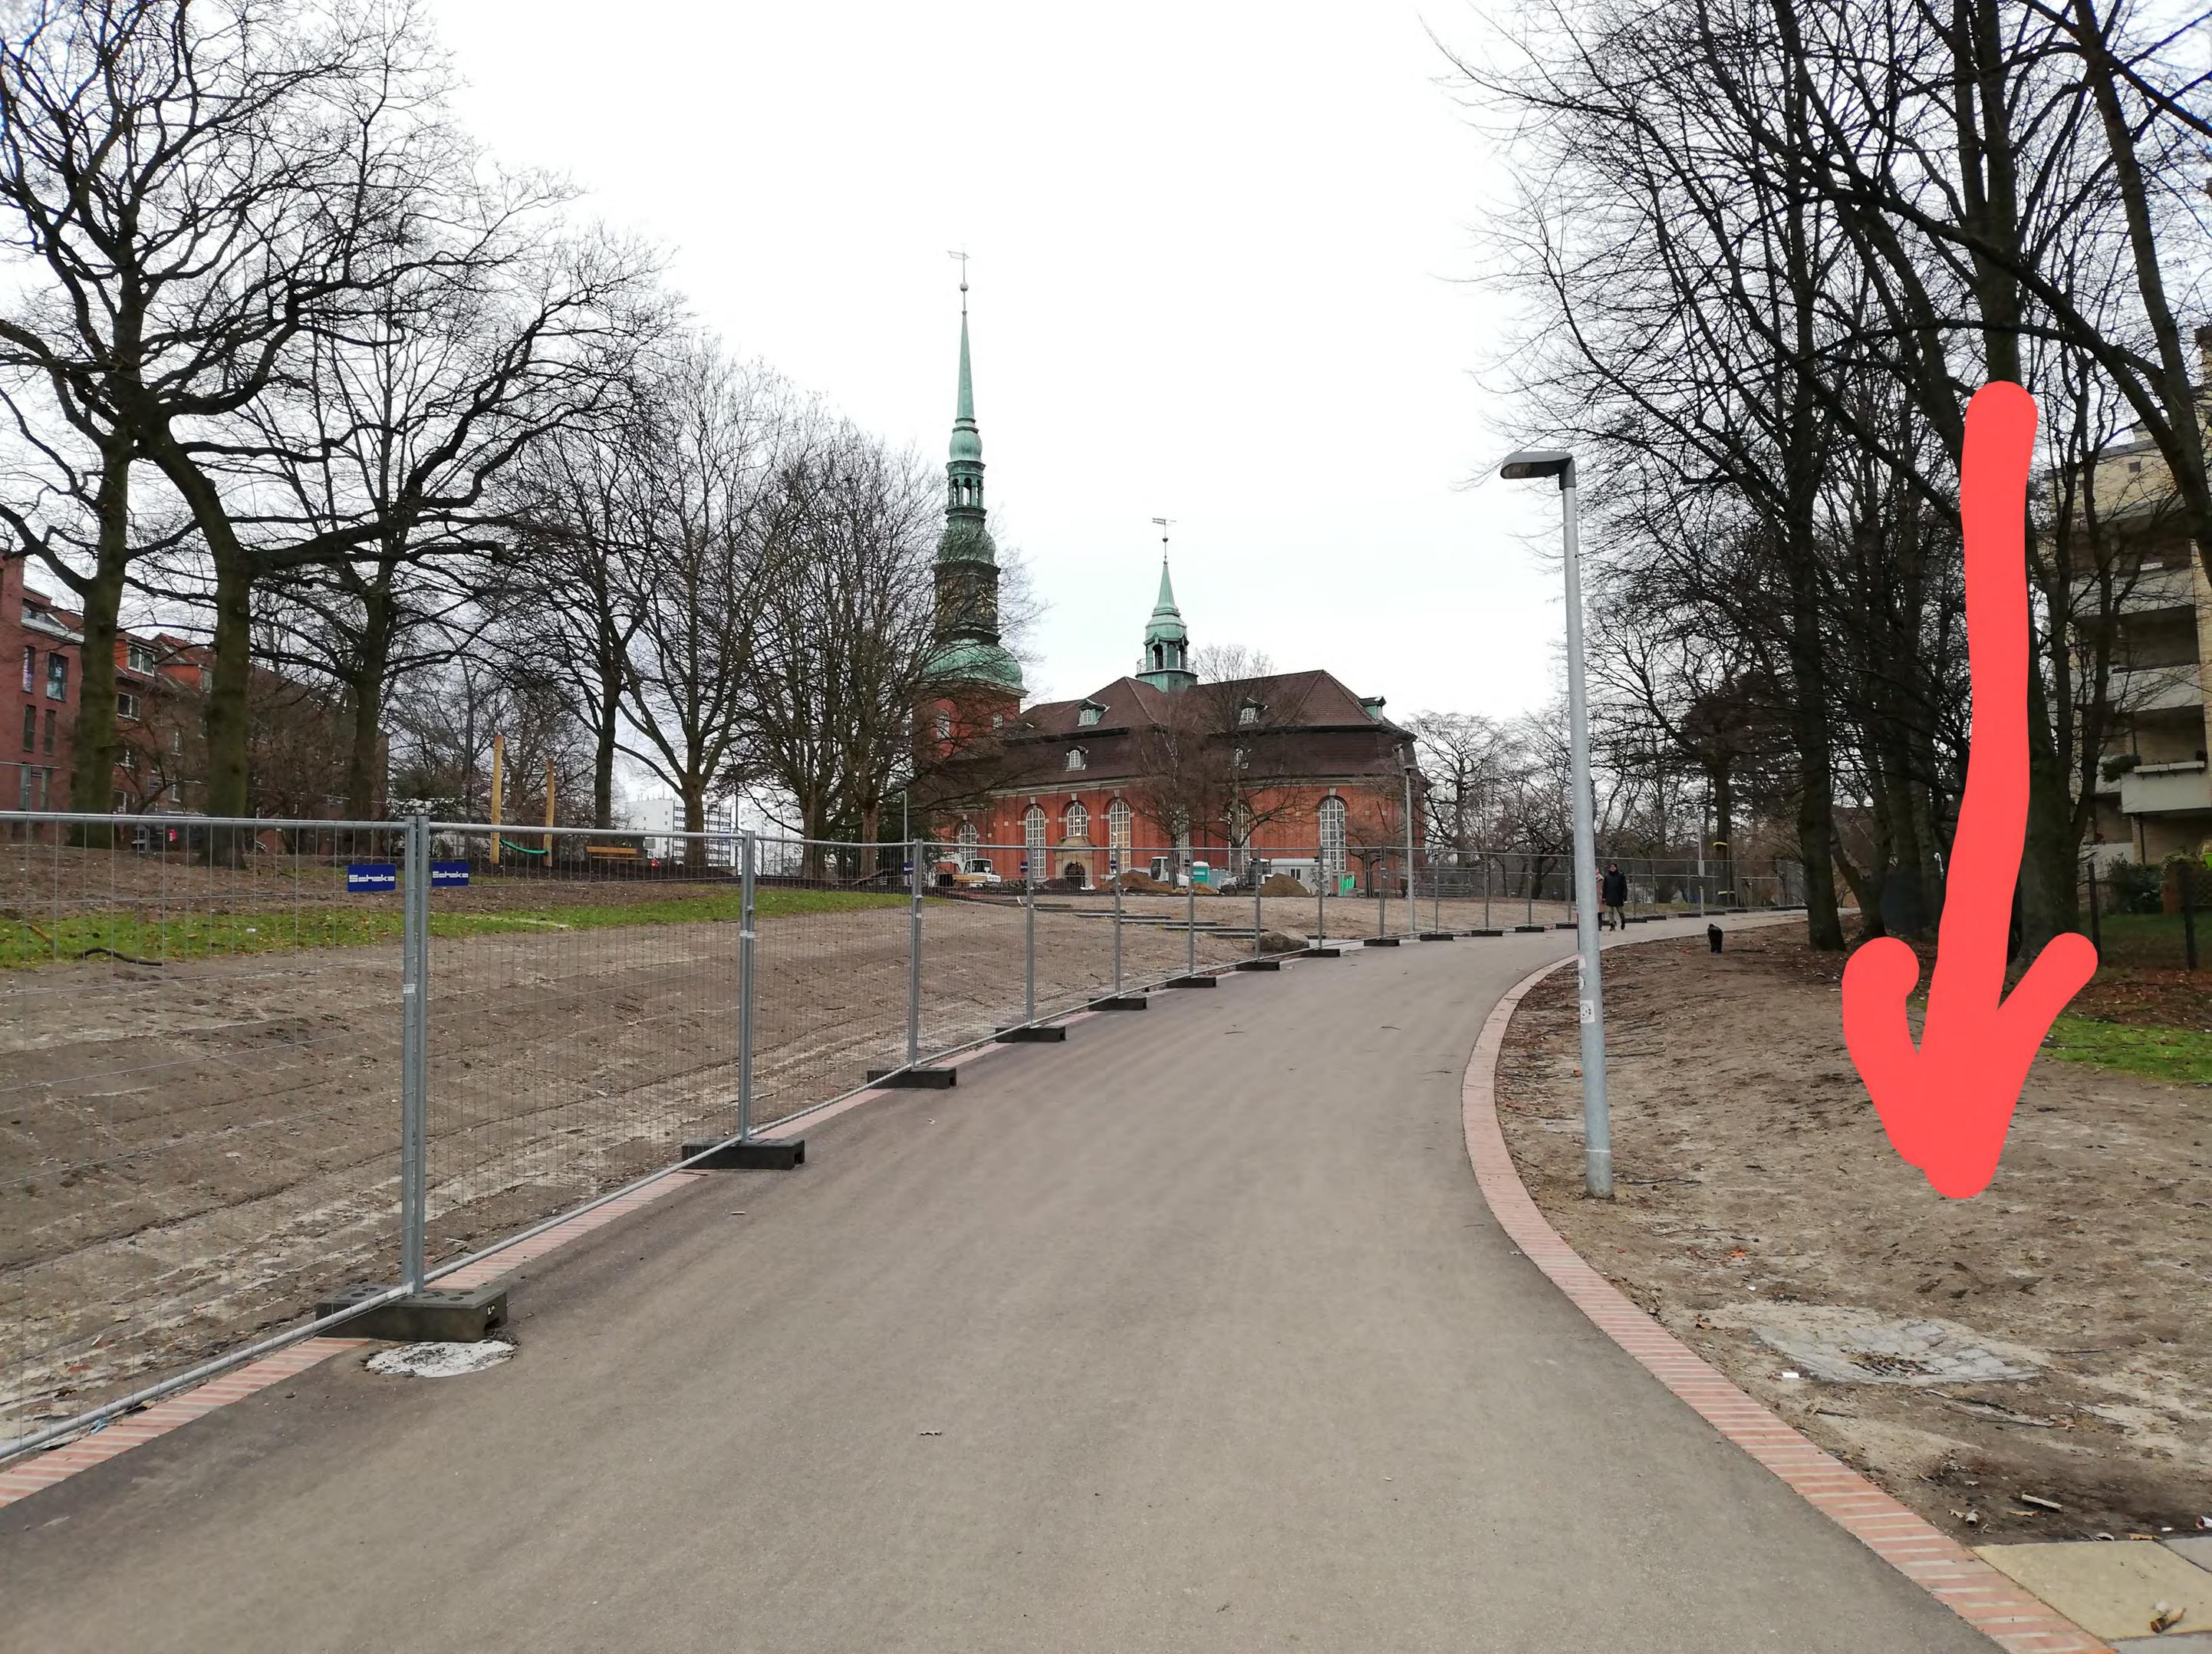
Zum Park unterhalb von St. Trinitatis (gerade in Neugestaltung). Auf den beiden Fotos kann man sehen, dass dort ein großes Gefälle herrscht. Ist eine Versickerungsfläche noch geplant? Erst ganz unten gibt es zwei kleine Sieleinläufe (siehe Foto). Bei Starkregen wird die Unterführung ganz unten volllaufen und es sollte ja auch möglichst wenig Regenwasser im Siel landen.

Es ist vorgesehen, möglichst viel Oberflächenwasser in der Grünanlage zu belassen. Die Planung sieht eine Wasserführung von befestigten Flächen in angrenzende Grünflächen vor. Straßeneinläufe dienen lediglich als Notüberläufe. Der Bereich galt bezüglich des Wassers bislang nicht als problematisch und es findet keine Vergrößerung der befestigten Flächen statt.

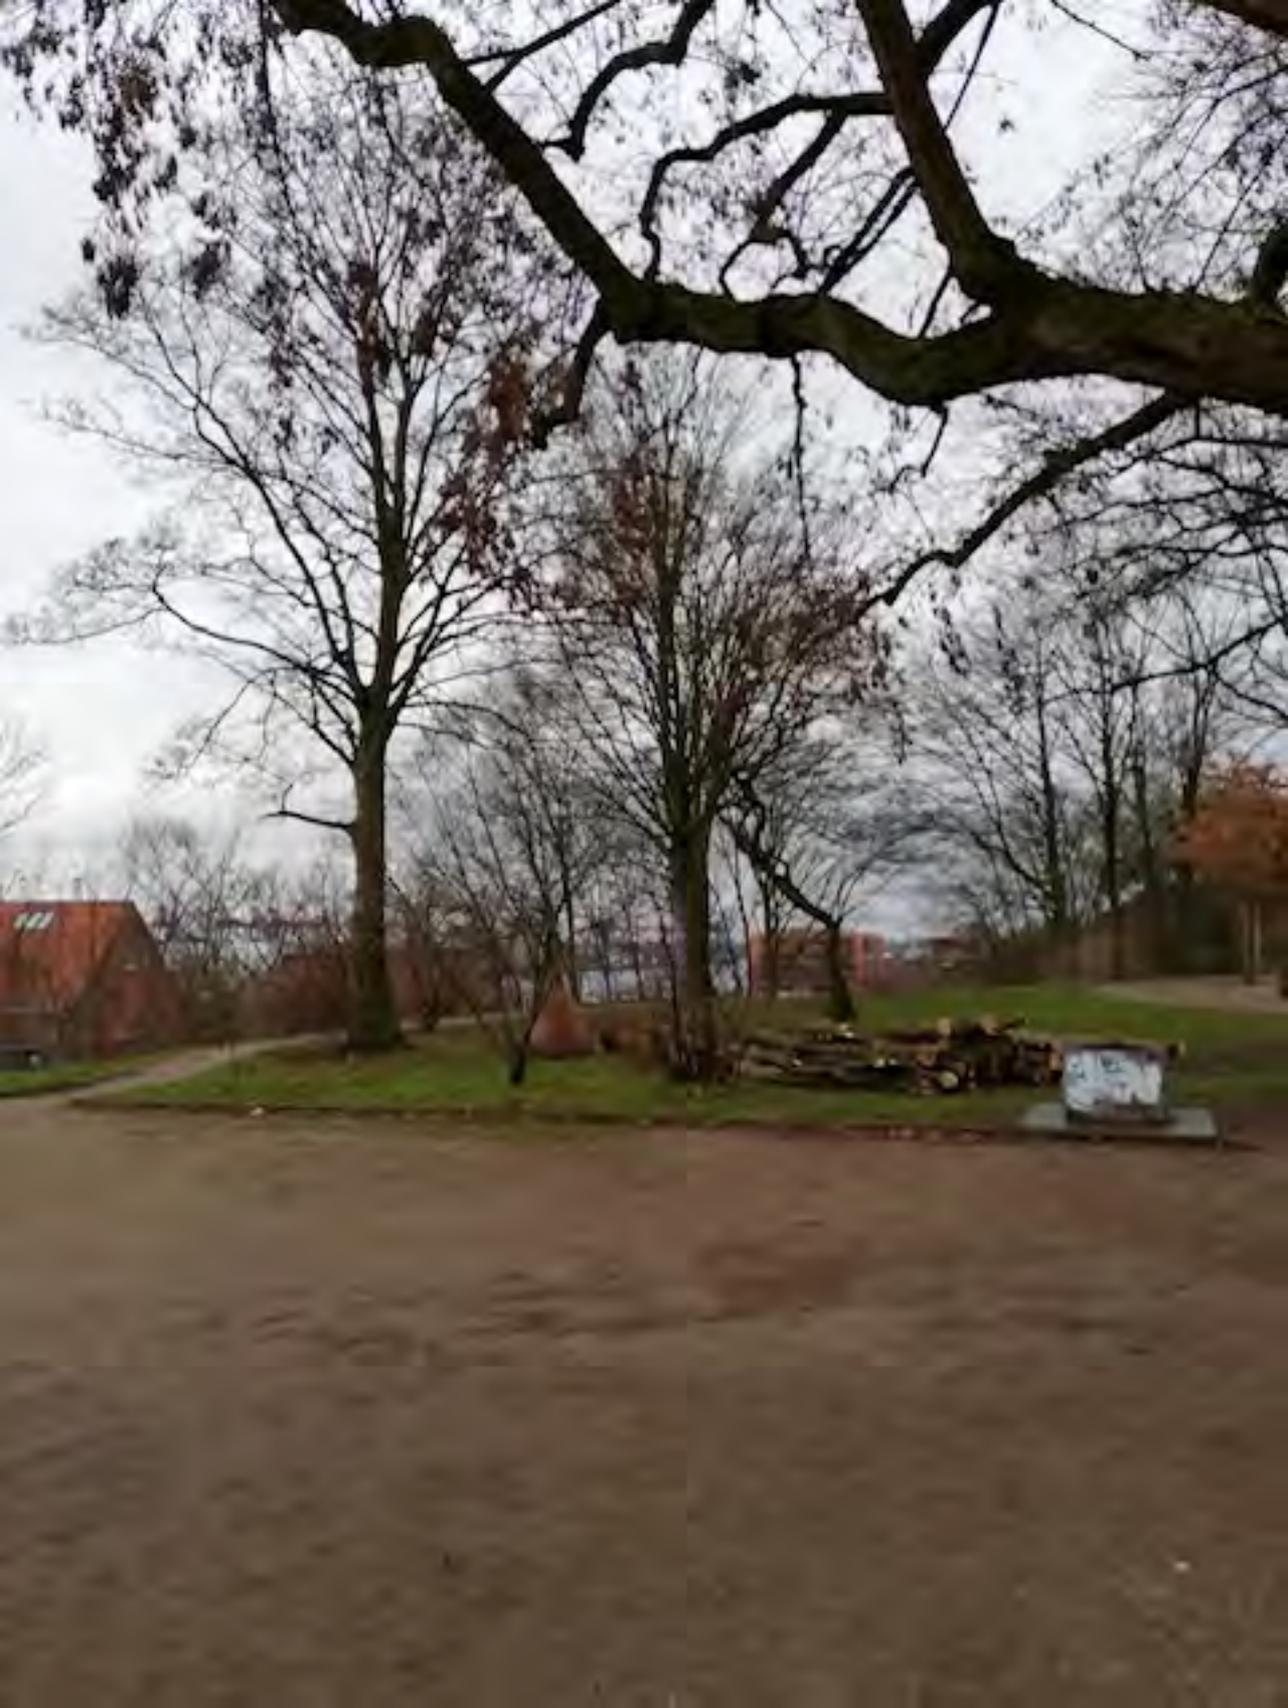
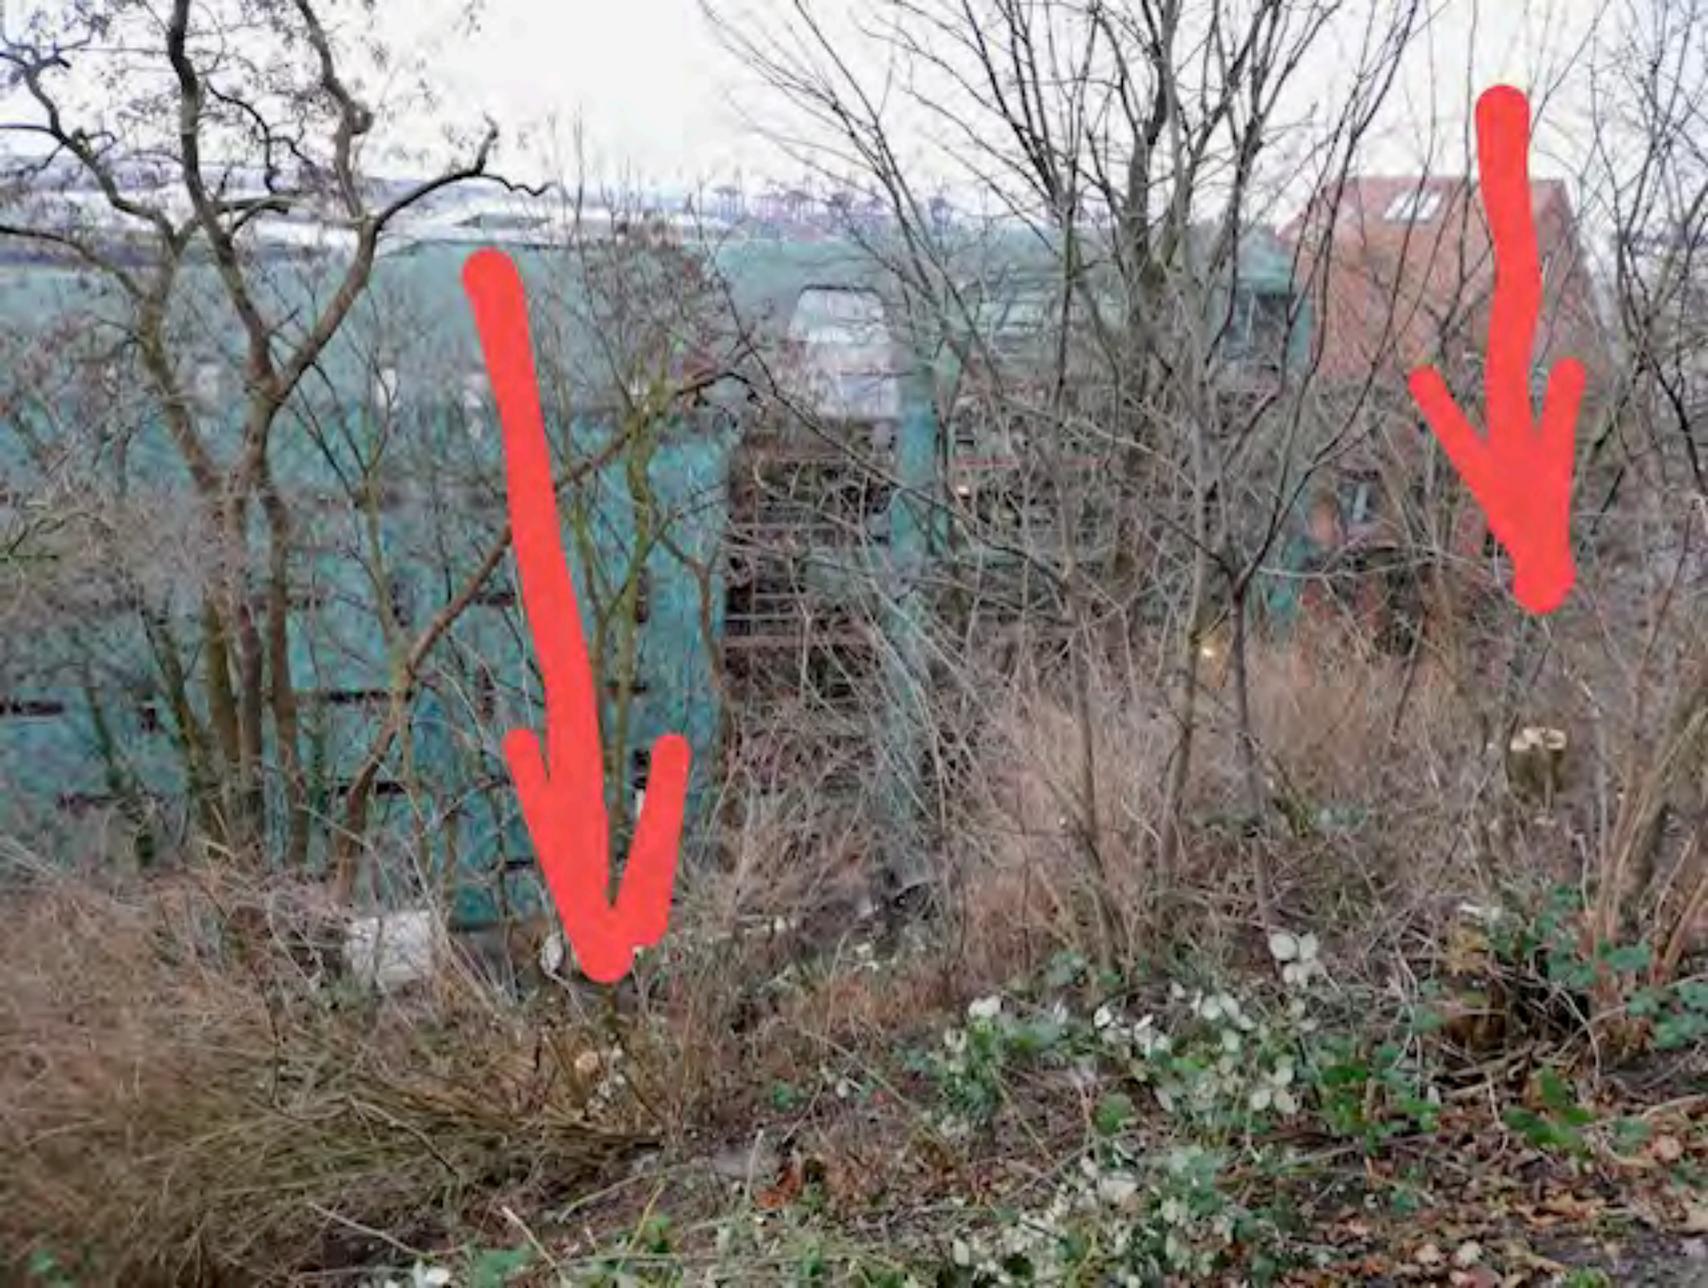
Am Elbberg: Waren die Fällungen genehmigt und warum erfolgten sie?
Die Bäume konnten nicht in den Fälllisten gefunden werden (siehe Fotos).

Neumühlen: Waren die Fällungen genehmigt und warum erfolgten sie?
Die Bäume konnten nicht in den Fälllisten gefunden werden (siehe Fotos).

Pos. 28: insgesamt 15 abgestorbene Ulmen am und im Hang mit Ulmenwelke, Ulmensplintkäferbefall, teilweise tot.

Pos. 31: Bergahorn Nr. 65: eingefaulter Stammkopf, mangelnde Bruchsicherheit Krone sowie schlechte Vitalität.

Die Bäume standen auf der Fällliste Januar 2023: Positionen 28 und 31:
