Haus der Jugend
Berner Heerweg 187
22159 Hamburg

ENERGIEBERATUNG NICHTWOHNGBÄUDE

„ENERGIEBERATUNG FÜR NICHTWOHNGBÄUDE VON KOMMUNEN UND GEMEINNÜTZIGEN ORGANISATIONEN“

Aufgestellt: 12.03.2023

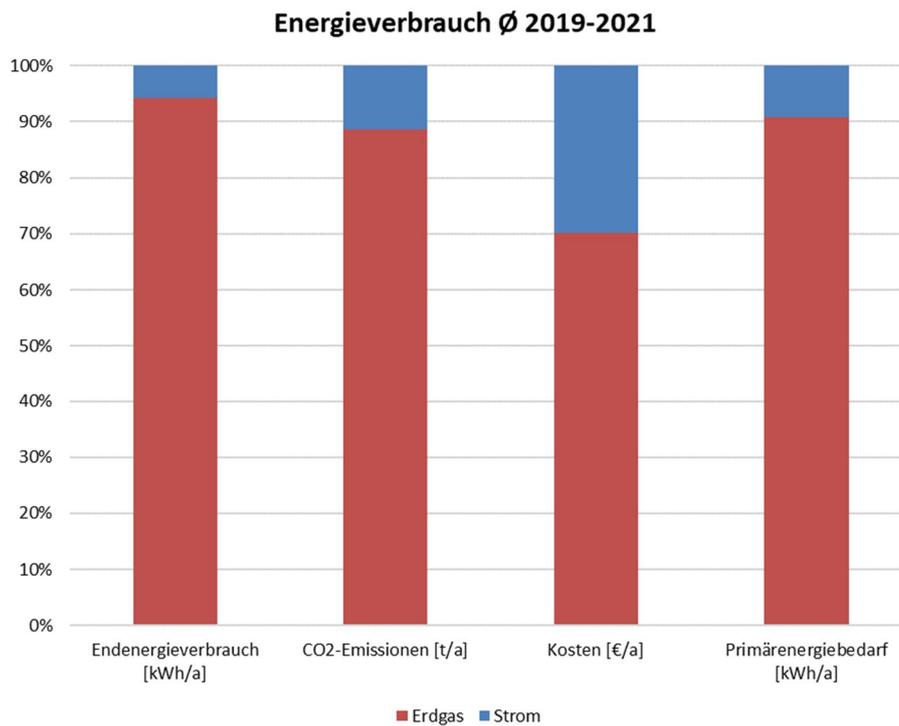
Abbildung 2: Energiebilanz auf Basis Verbrauchswerte 2019-2021

Rund 95% des Energieverbrauchs gehen auf den Wärmeverbrauch zurück. Bei den CO₂-Emissionen macht der Stromverbrauch ca. 12% aus. Die deutlich höheren Stromkosten drücken sich in einem Anteil von 30 % an den Energiekosten aus.

Grundlage der folgenden Energiebilanz ist der Energieverbrauch Wärme und Strom für die Jahre 2019-2021 (siehe Anhang), der in Tabelle 4 tabellarisch und in Abbildung 2 grafisch dargestellt wird.

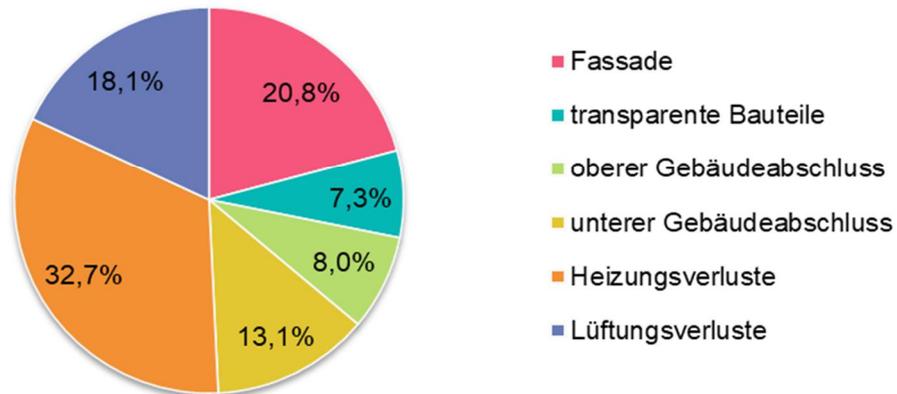
Abbildung 3: Aufteilung Wärmeverluste

Es wird deutlich, dass die größten Wärmeverluste im Bereich der Heizungsverluste mit knapp 33 % auftreten. Lüftungsverluste und Heizungsverluste machen rund 50% der Wärmeverluste aus. Die hohen Heizungsverluste begründen sich über eine ineffiziente Erzeugung und Verteilung der Heizwärme.

Ein Drittel der Wärmeverluste stellen die Fassade und der untere Gebäudeabschluss dar.

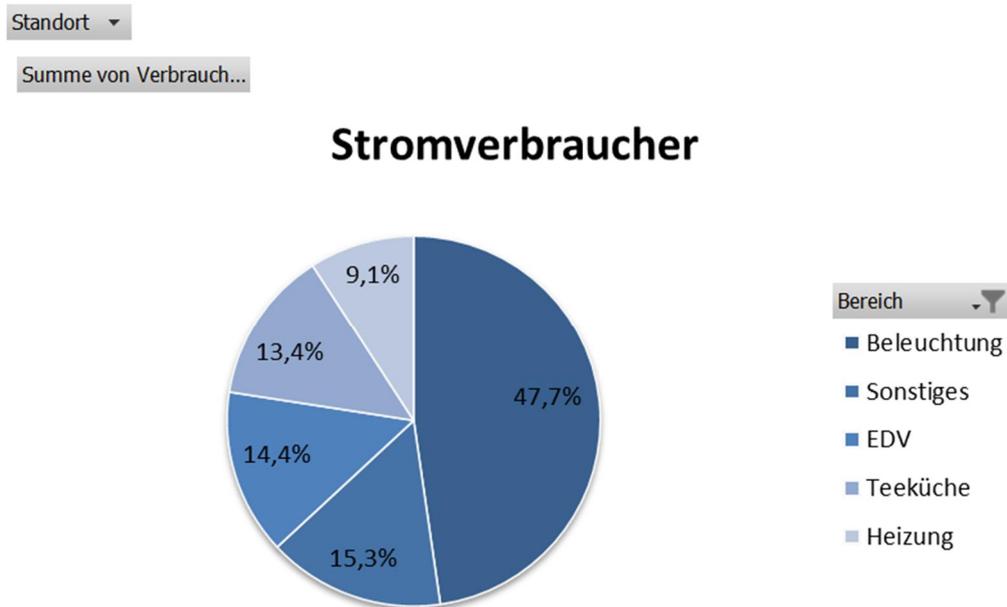
Abbildung 4: Aufteilung Stromverbrauch

Die Beleuchtung macht rund 47% des Stromverbrauchs aus. Sonstiges mit 15 % beinhaltet den Getränkeautomaten und die Waschmaschine. Die EDV-Geräte machen rund 14% des Stromverbrauchs aus, die Geräte der Teeküche liegen mit 13% des Stromverbrauchs etwa gleich. Rund 9% des Verbrauchs entfallen auf die Heizungspumpen, wobei die eine veraltete Pumpe den größeren Anteil hat.

Die Aufteilung des Stromverbrauchs ist in Abbildung 4 dargestellt.

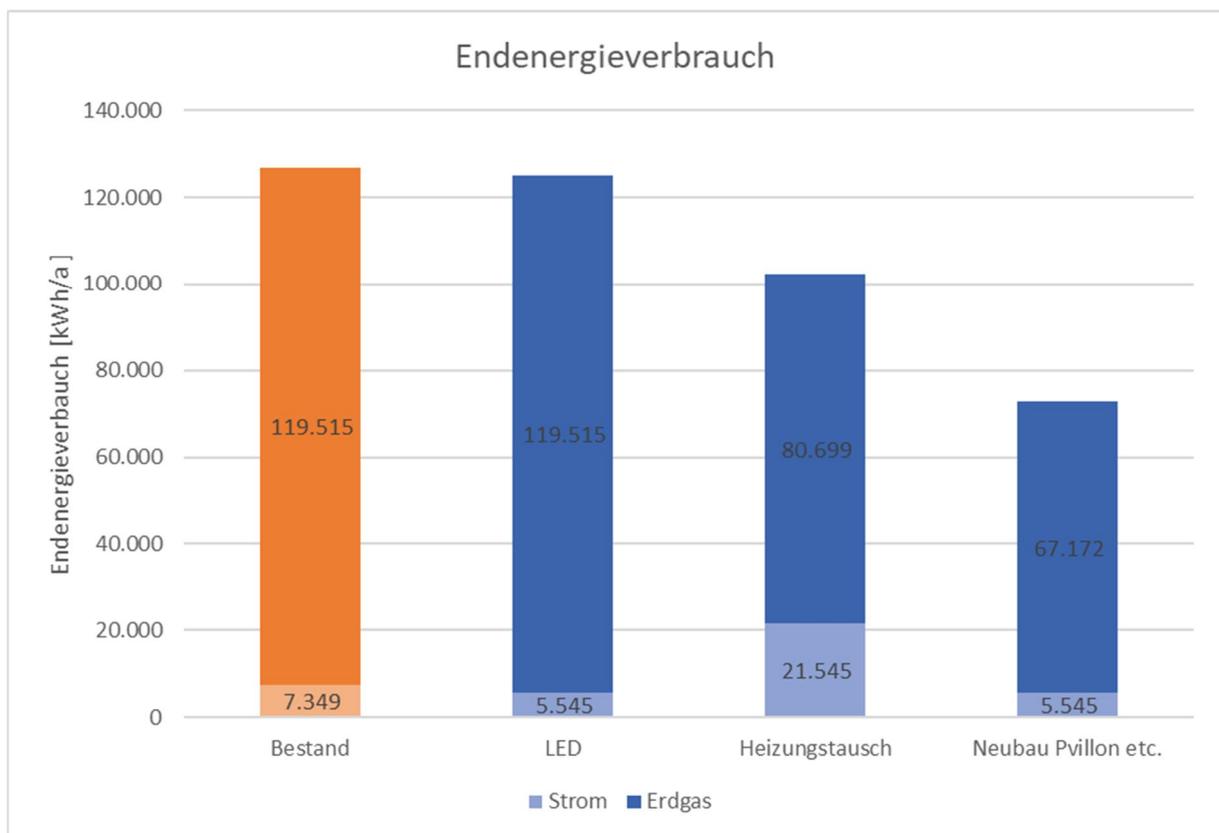
Abbildung 5: Konzept Sanierungsfahrplan

Die im Weiteren einzeln aufgeführten Maßnahmen bauen bei der Betrachtung entsprechend des Sanierungsfahrplans aufeinander auf. Die Einsparungen beziehen sich jeweils auf die vorgenannte Maßnahme.

Die Maßnahme Heizungstausch berücksichtigt die temporäre Versorgung des Pavillons über elektrische Heizkörper, dadurch steigt der Stromverbrauch für die Betriebszeit von 5 Jahren um rund 16.000kWh, wie in Maßnahme 02 beschrieben.

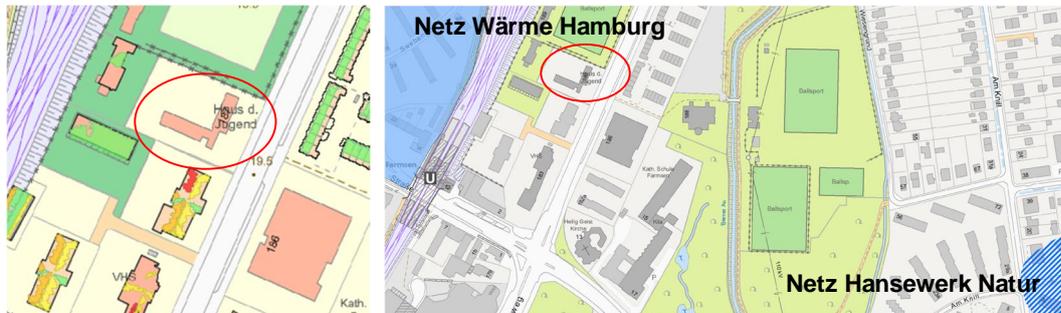
Abbildung 6: Auszug Solaratlas und Wärmekataster, Quelle Geoportal Hamburg

Eine sinnvolle Einbindung von Photovoltaik oder Solarthermie ist am Standort nicht möglich, da durch Verschattung nur ein geringer Ertrag auf den Dachflächen der Gebäude passieren würde. Zurzeit ist ebenfalls kein Anschluss an ein Wärmenetz möglich.
