Verkehrsdirektion der Polizei Hamburg

Betrachtung der Waitzstraße durch die Unfallkommission Hamburg

- I. Unfalllage
- II. Betrachtung Verkehrsraum
- III. Bewertung Sicherungseinrichtungen
- IV. Beratung / Lösungsansätze
- V. abschließende Hinweise

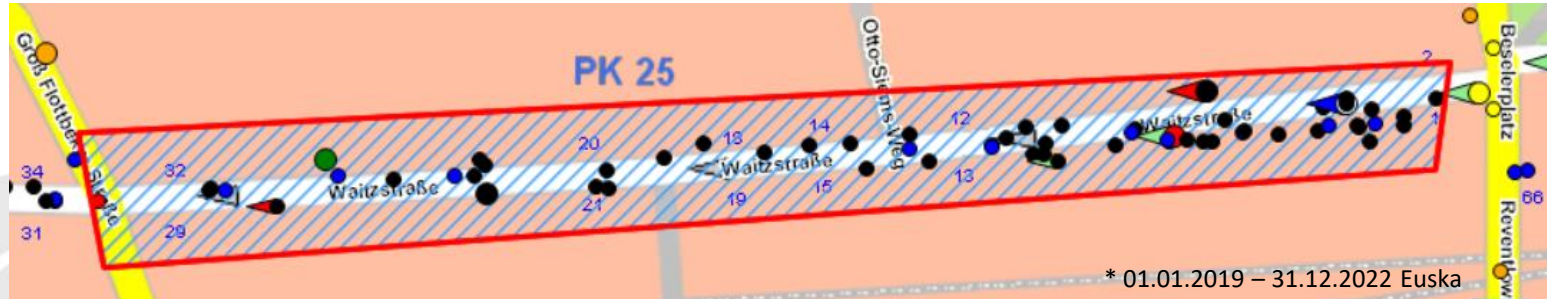
I. Unfalllage

Unfallkategorie	Unfalltypen	Unfallumstände
Unfall mit Getöteten	1 - Fahrnfall (F)	Fußgänger
Unfall mit Schwerverletzten	2 - Abbiegeunfall (AB)	Radfahrer
Unfall mit Leichtverletzten	3 - Einbiegen/Kreuzen-Unfall (EK)	Krafttrad
Unfall mit schwerwiegendem Sachschaden	4 - Überschreiten-Unfall (ÜS)	Baumunfall
Unfall mit Sachschaden	5 - Unfall durch ruhenden Verkehr (RV)	Alkohol oder Drogen
	6 - Unfall im Längsverkehr (LV)	Überholunfall
	7 - Sonstiger Unfall (SO)	Wildunfall

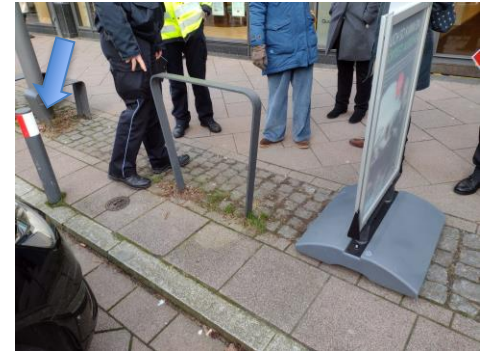
a) Stahlpoller

Teilweise zu großer Abstand. Durchfahrt möglich.

a) Sicherungseinrichtungen im Randbereich stärken

- ➔ Einschränkungen für Fußverkehr und Aufenthaltsqualität möglich
- ➔ Prüfung finanzielle und gesellschaftlich akzeptierte Umsetzung
- ➔ Fahrradstellplätze in Schrägparkständen verhindern keinen Durchbruch

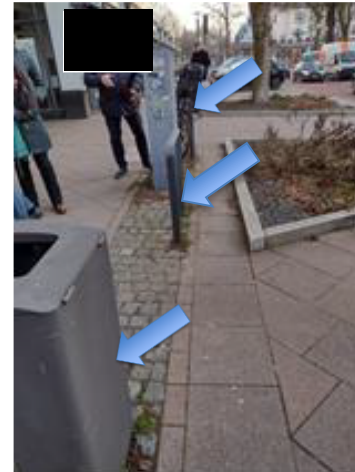
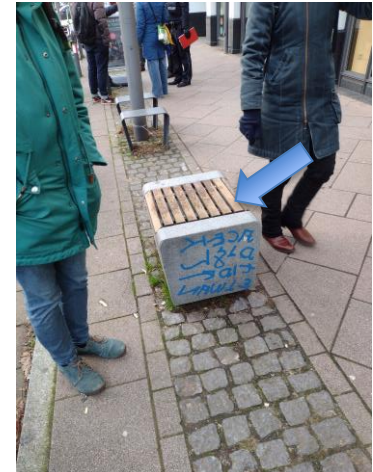
b) Sitzgelegenheiten / Kleinmobiliar / Mülleimer / Fahrradständer

Bieten keine Sicherheit gegen ein Überfahren
