# TESTBETRIEB FISCHSCHLEUSUNG AM DEICHSIEL TATENBERG

Regionalausschuss  
14.05.2024

Dr. Michaela Meyns (BUKEA Schutz und Bewirtschaftung der Oberflächengewässer)  
Stephanie Schäfermeyer-Gomm (BUKEA Schutz und Bewirtschaftung der Oberflächengewässer)

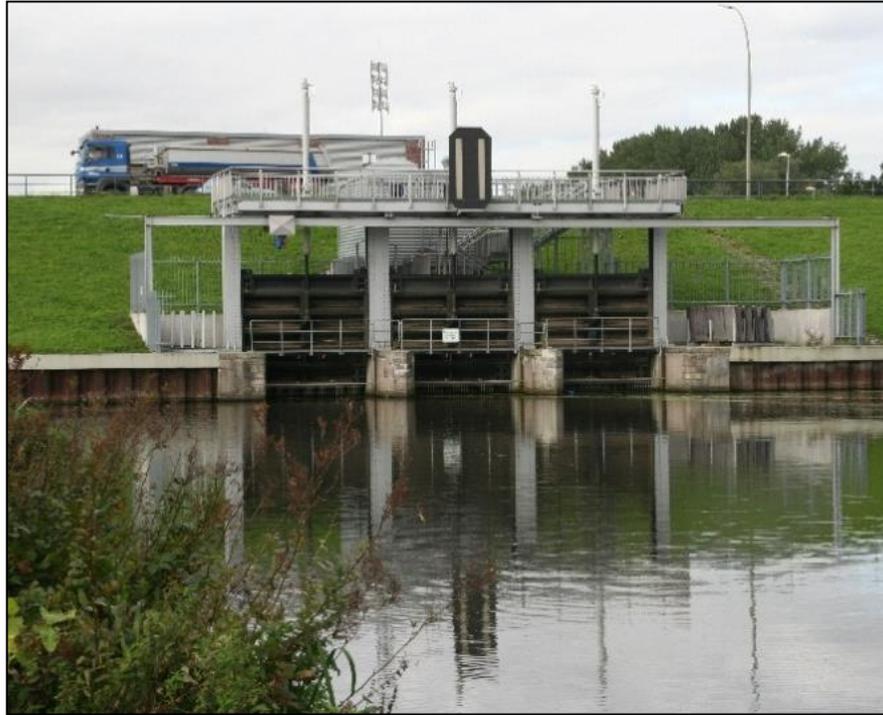
# LÖSUNG: FISCHSCHLEUSUNG ÜBER DEICHSIEL

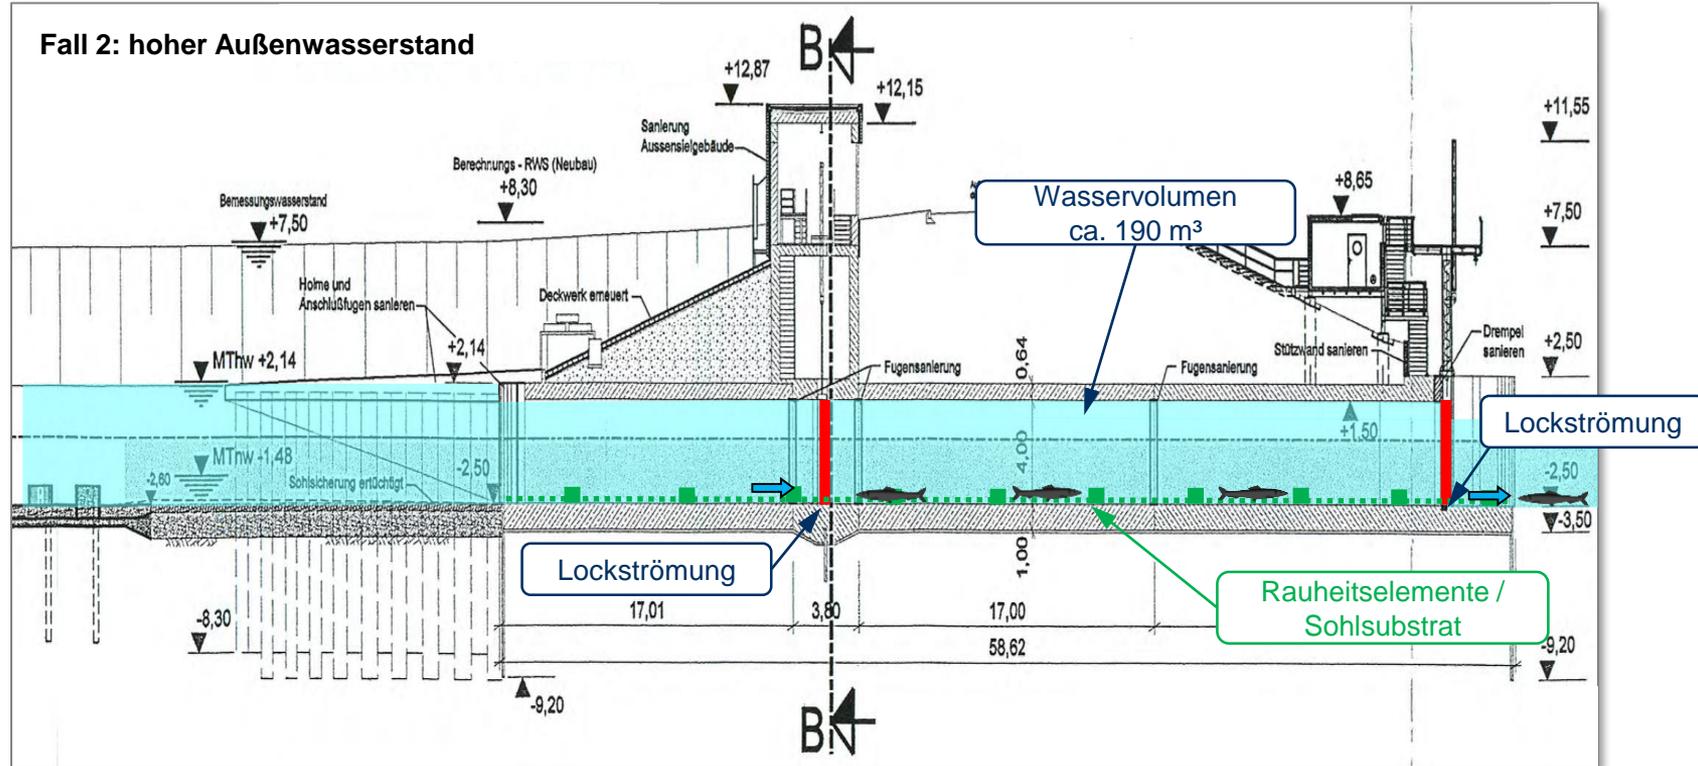
# FUNKTIONSWEISE MODUS FISCHSCHLEUSE

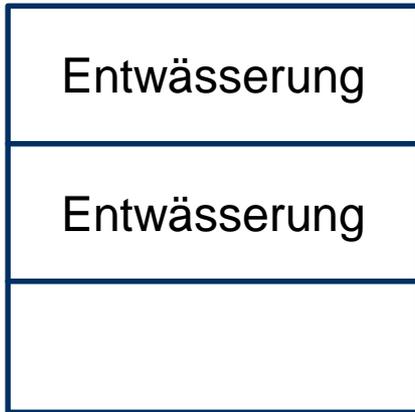
Aktuell reguläre  
Entwässerung\*

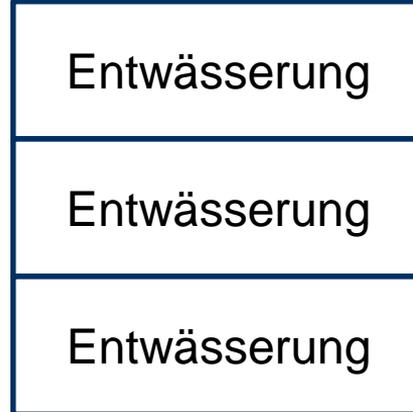
Hochwasserentlastungsfall,  
bleibt

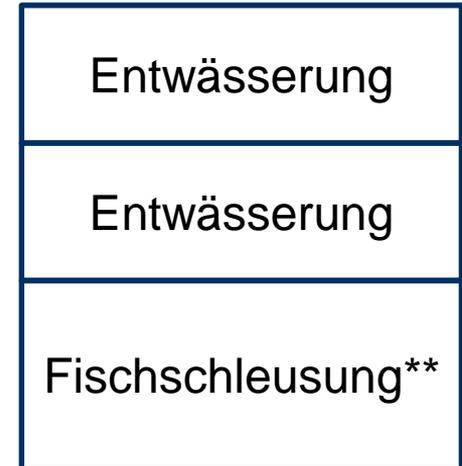
Entwässerung\* +  
Fischschleusung

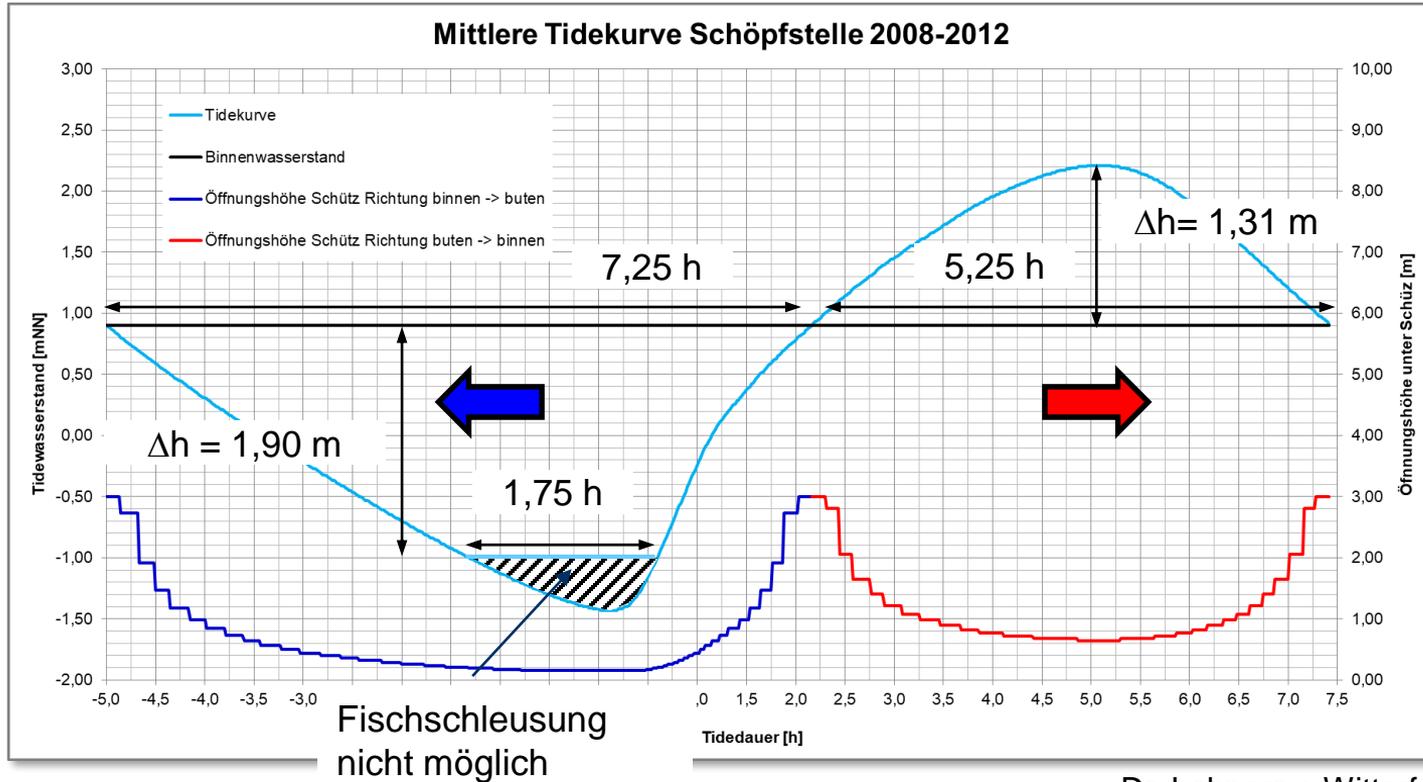
# ANPASSUNG STEUERUNGSPARAMETER

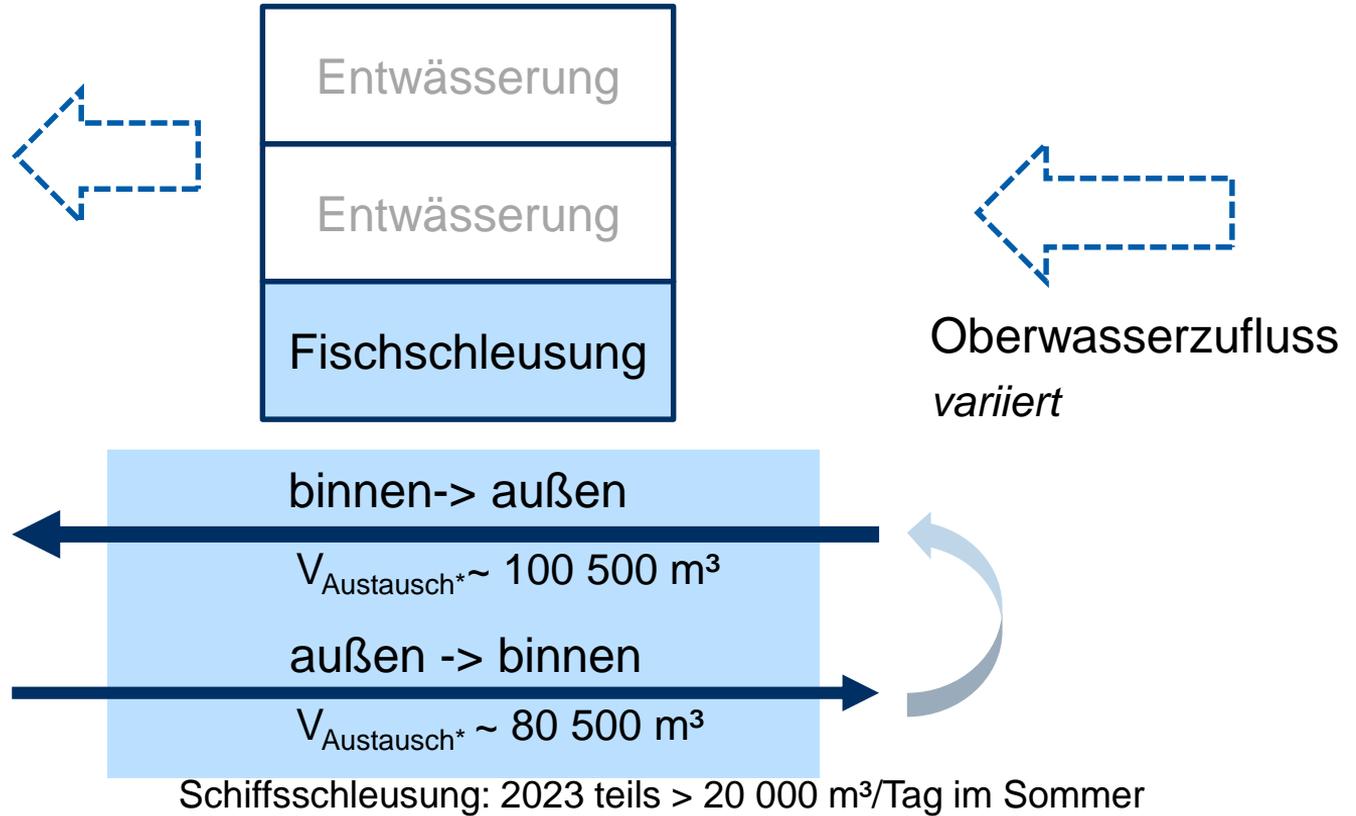
Oberwasserzufluss  
*variiert*

Schiffsschleusung: 2023 teils > 20 000 m³/Tag im Sommer

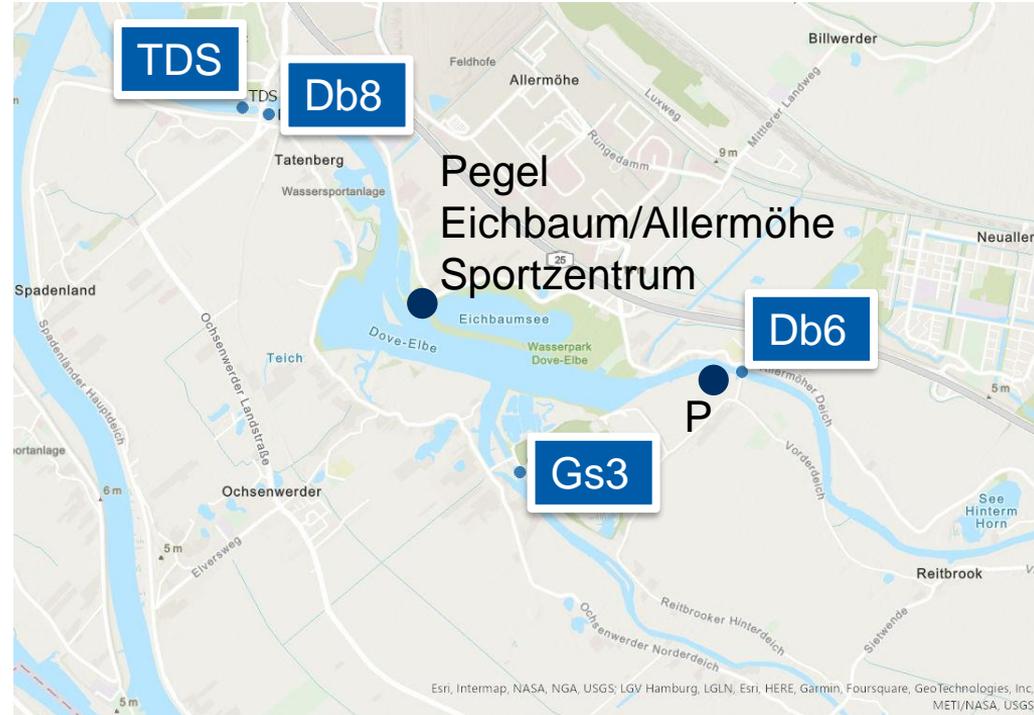
- 4 Messstellen  
→ Außenseite Deichsiel (TDS) + WRRL  
Messstellen Dove-Elbe (Db6, Db8) und  
Gose-Elbe (Gs3)  
→ Beprobung Anfang und Ende,  
während Betrieb
- Ausbreitung des einströmenden  
Wassers anhand Leitfähigkeit am 8.9.23

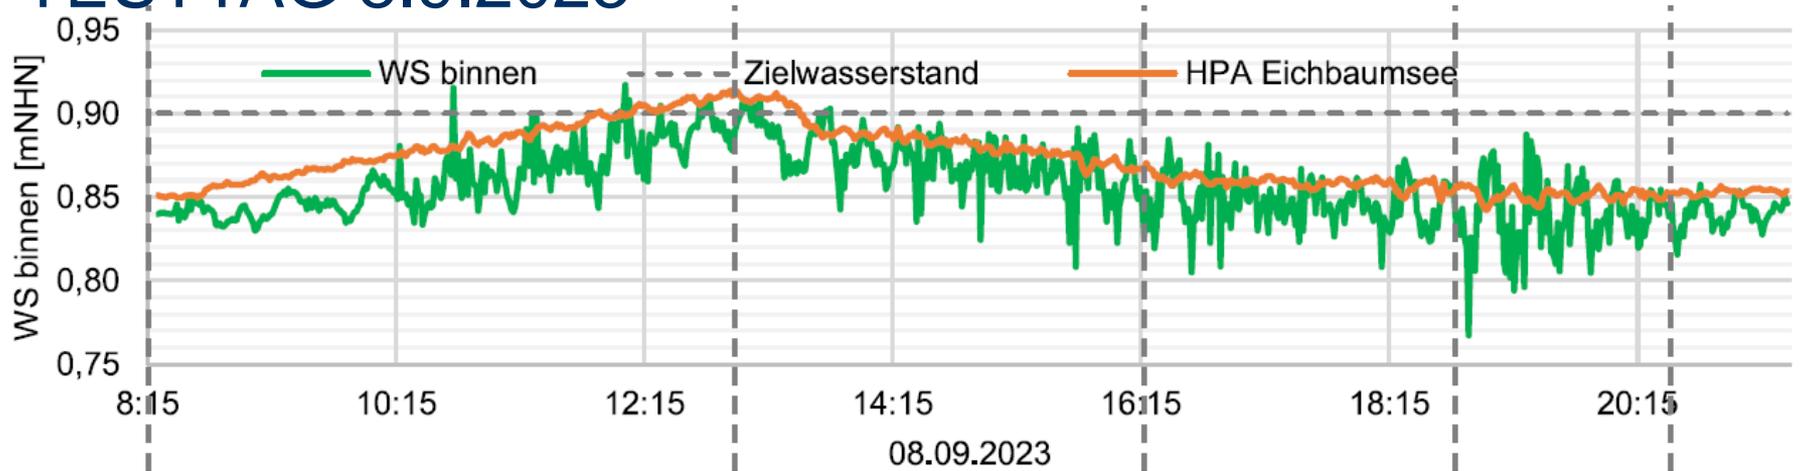
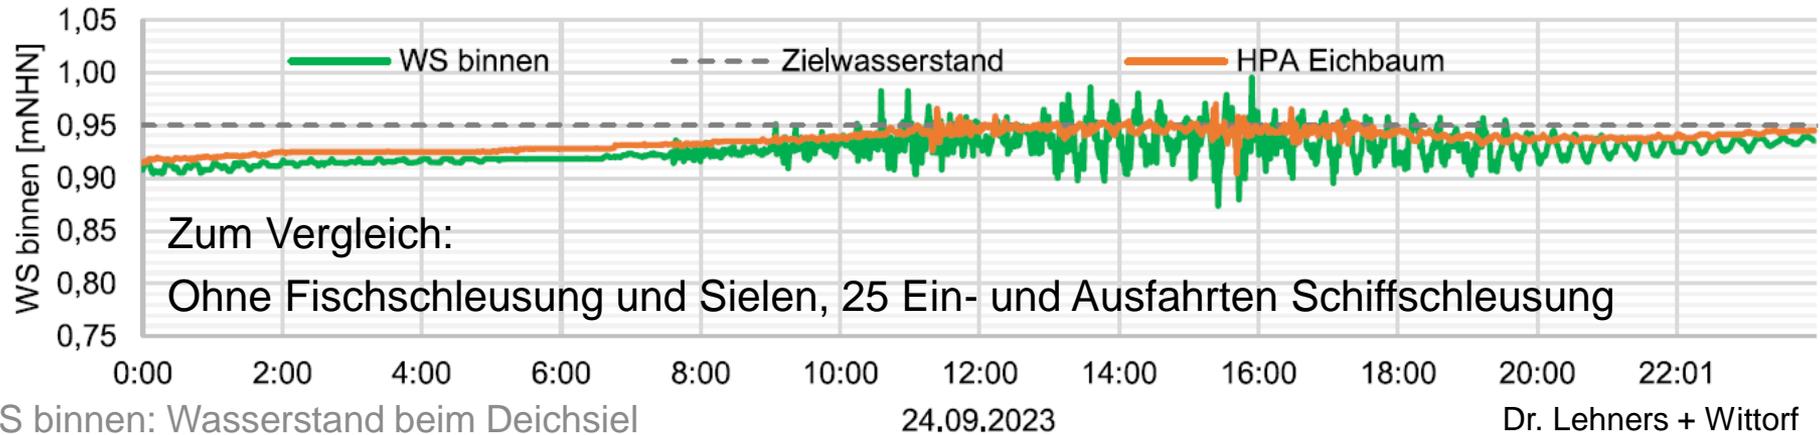
# TESTTAG 8.9.2023

WS binnen: Wasserstand beim Deichsziel

- Vorherige Berechnungen bestätigt: Fischschleusung innerhalb üblichem und genehmigtem Wasserstandsregime von  $0,90 \pm 0,10$  mNHN möglich
- Ohne Fischschleusung im Nahbereich des Siels bis zu 15 cm Schwankungen tagsüber, nachts 3 cm
- Maximal beobachteter Pegelsunk mit Fischschleusung + Entwässerung 8 cm
- Bei Schleusung Elbe -> Dove-Elbe + 4 bis +10 cm beobachtet (keine Differenzierung der Beiträge Fischschleusung und Schiffsschleusung)
- Ähnliche Schwankungen wie durch regulären Betrieb der Schiffsschleusung
- Bei Schleusung in beide Richtungen gleichen sich Volumina und damit Wasserstandsänderungen in etwa aus, bei stärkeren Zuflüssen werden letztere über reguläres Sielen in die Elbe abgeführt (positiv: Setzt Reiz für aufsteigende Fische, im Testbetrieb vermehrte Aktivität im Wasser beobachtet)

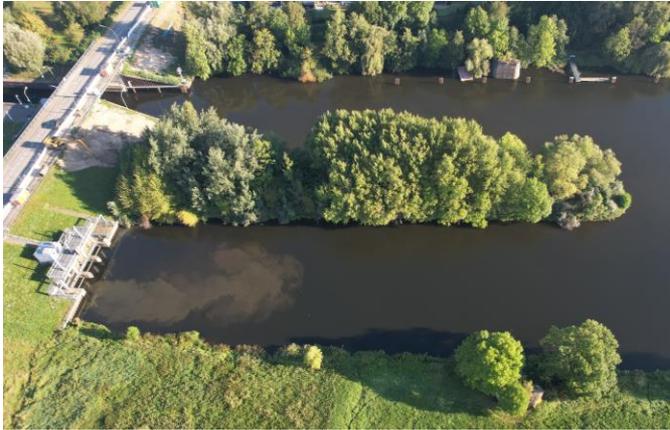
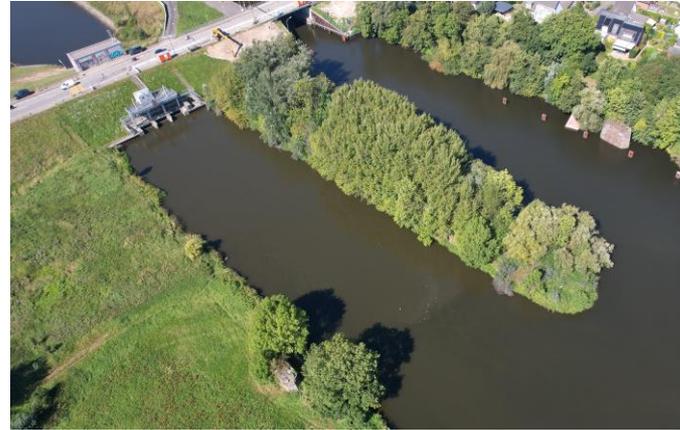
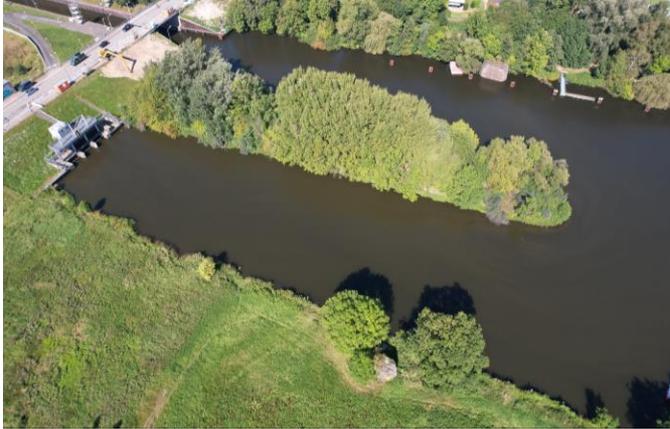
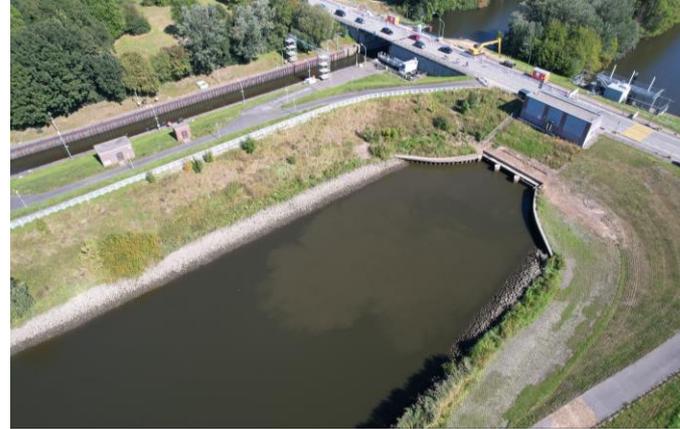
## 8.9.23 Erste Fischschleusung („Worst case“) Elbe -> Dove-Elbe (Ende 13:06)

Fließrichtung

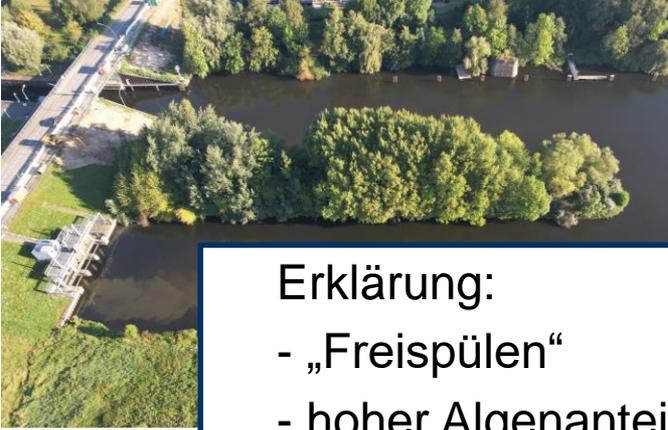
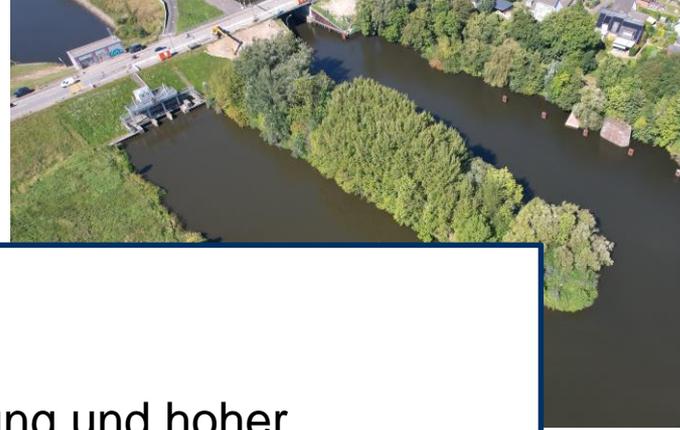
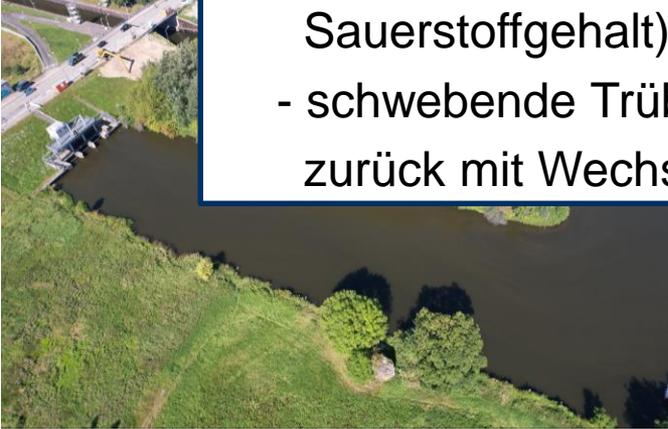
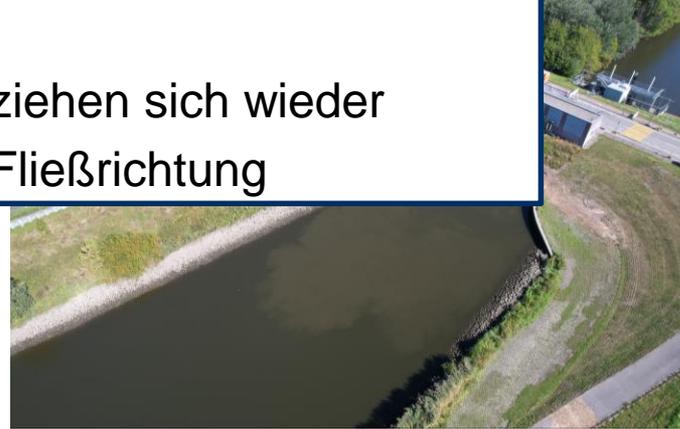
## 8.9.23 Erste Fischschleusung („Worst case“) Elbe -> Dove-Elbe (Ende 13:06)

- „Freispülen“
- hoher Algenanteil (Trübung und hoher Sauerstoffgehalt)
- schwebende Trübstoffe ziehen sich wieder zurück mit Wechsel der Fließrichtung

- Bei einströmendem Wasser Einfluss auf Binnenseite direkt am Deichsiel messbar, bei Messstellen stromaufwärts nicht beobachtet
- Bei abfließendem Wasser und am Ende des Testbetriebes Messparameter im Bereich der Vorjahresniveaus
- Einfluss des einströmenden Wassers als höhere Leitfähigkeit war nur in begrenztem Bereich zu messen, hauptsächlich bis Ende der Schleuseninsel
- Sauerstoffpuffer im Abschnitt zwischen Deichsiel und Stromelbe bei sauerstoffreichem Wasser aus oberer Elbe beobachtet

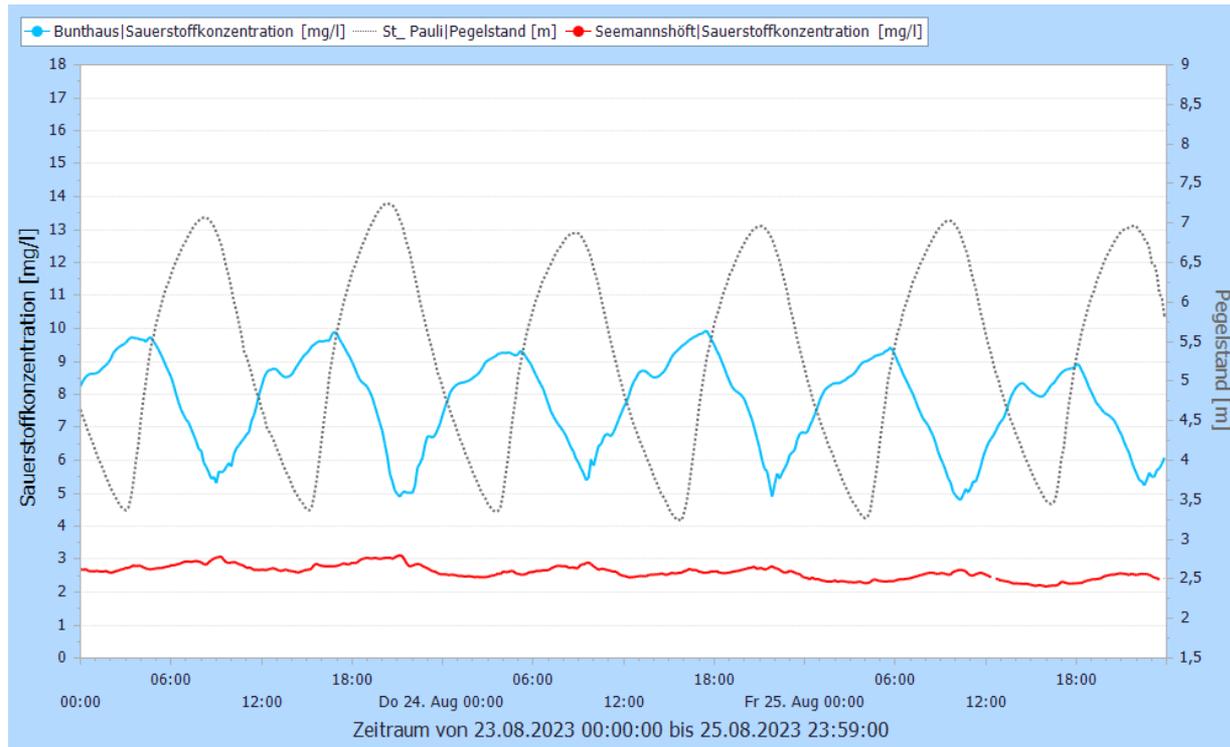
Sauerstoffkonzentrationen gemessen an den Messstationen Bunthaus (blau) und Seemannshöft (rot).  
Quelle: Wassergütemessnetz der FHH, betrieben durch das Institut für Hygiene und Umwelt.

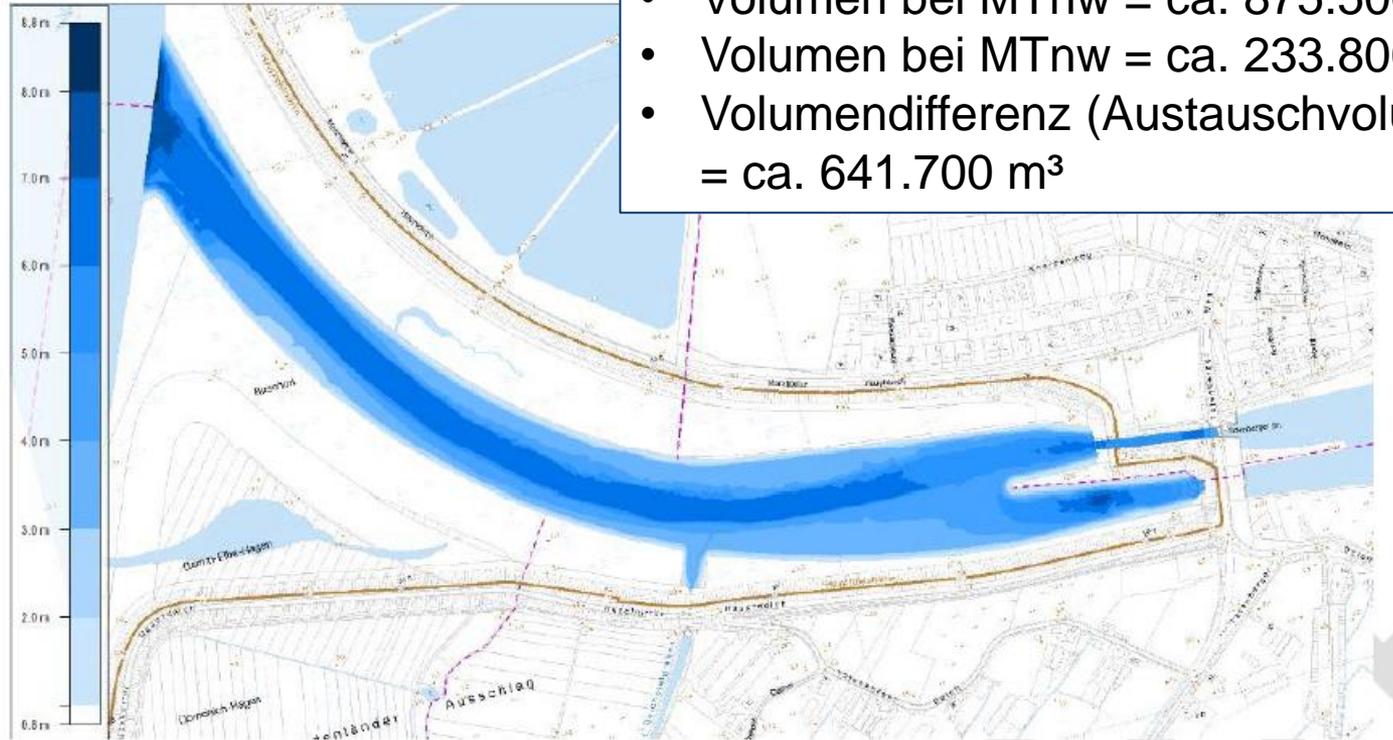
- Volumen bei MThw = ca. 875.500 m<sup>3</sup>
- Volumen bei MTnw = ca. 233.800 m<sup>3</sup>
- Volumendifferenz (Austauschvolumen) = ca. 641.700 m<sup>3</sup>

*Wassertiefen in der Doveaßene lagoon bei MThw*
