# ÖFFENTLICHE SPORTPLÄTZE

## IN HAMBURG

Untersuchung und Bewertung  
des baulichen Zustands

Stand: 30. September 2017

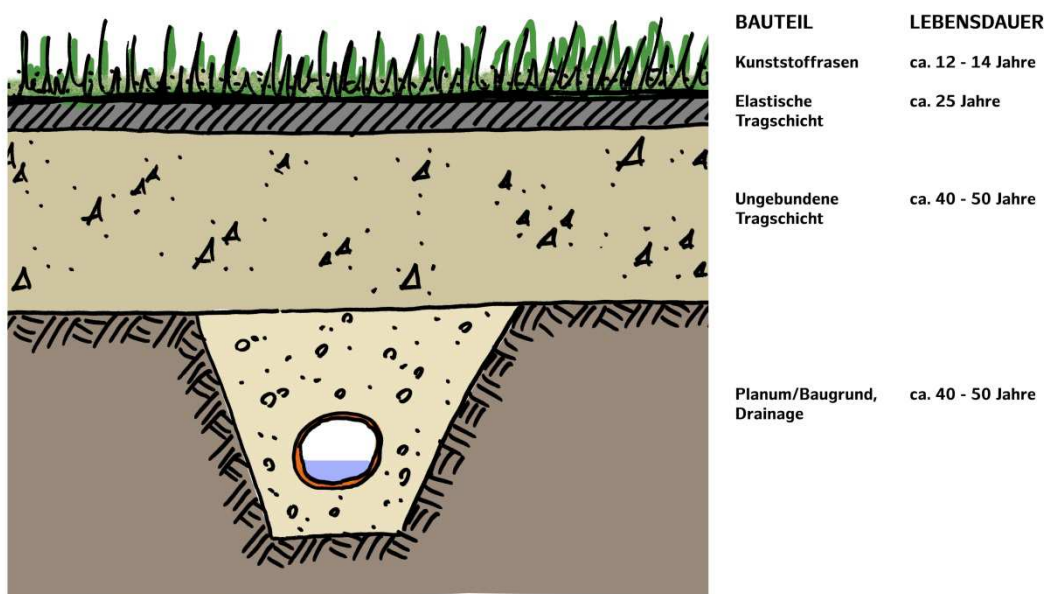
LEBENSDAUER DER BAUTEILE EINES KUNSTSTOFFRASEN-SPIELFELDES  
(SCHEMATISCH)

Wie nachfolgendem Schema zu entnehmen ist, unterscheidet sich die Lebensdauer der relevanten Bauteile eines Spielfeldes mit Kunststoffrasenoberfläche deutlich. In gestaffelter Betrachtung sind die verschiedenen Lebenszyklen der Bauteile aber „kompatibel“ zueinander.

In Anlehnung an etablierte Systeme zur Bewertung von Gebäuden nach Kriterien des Facility-Managements gehen wir wie bereits erwähnt in der prozentualen Bewertung davon aus, dass ein Spielfeld mit einem geringeren Ansatz als 50% des Neubauwertes (100%) als abgängig und nicht mehr nutzbar einzustufen ist. Ein Wert im Bereich von 70% des Neubauwertes kann als erneuerungsbedürftig angesehen werden.

Berücksichtigt man zudem die Erkenntnisse von M/BS und weiterer Dienststellen im Bundesgebiet, nach der eine Kunststoffrasenoberfläche nach 12 bis 14 Jahren erneuerungsbedürftig ist, kann daraus nachfolgende Systematik abgeleitet werden.

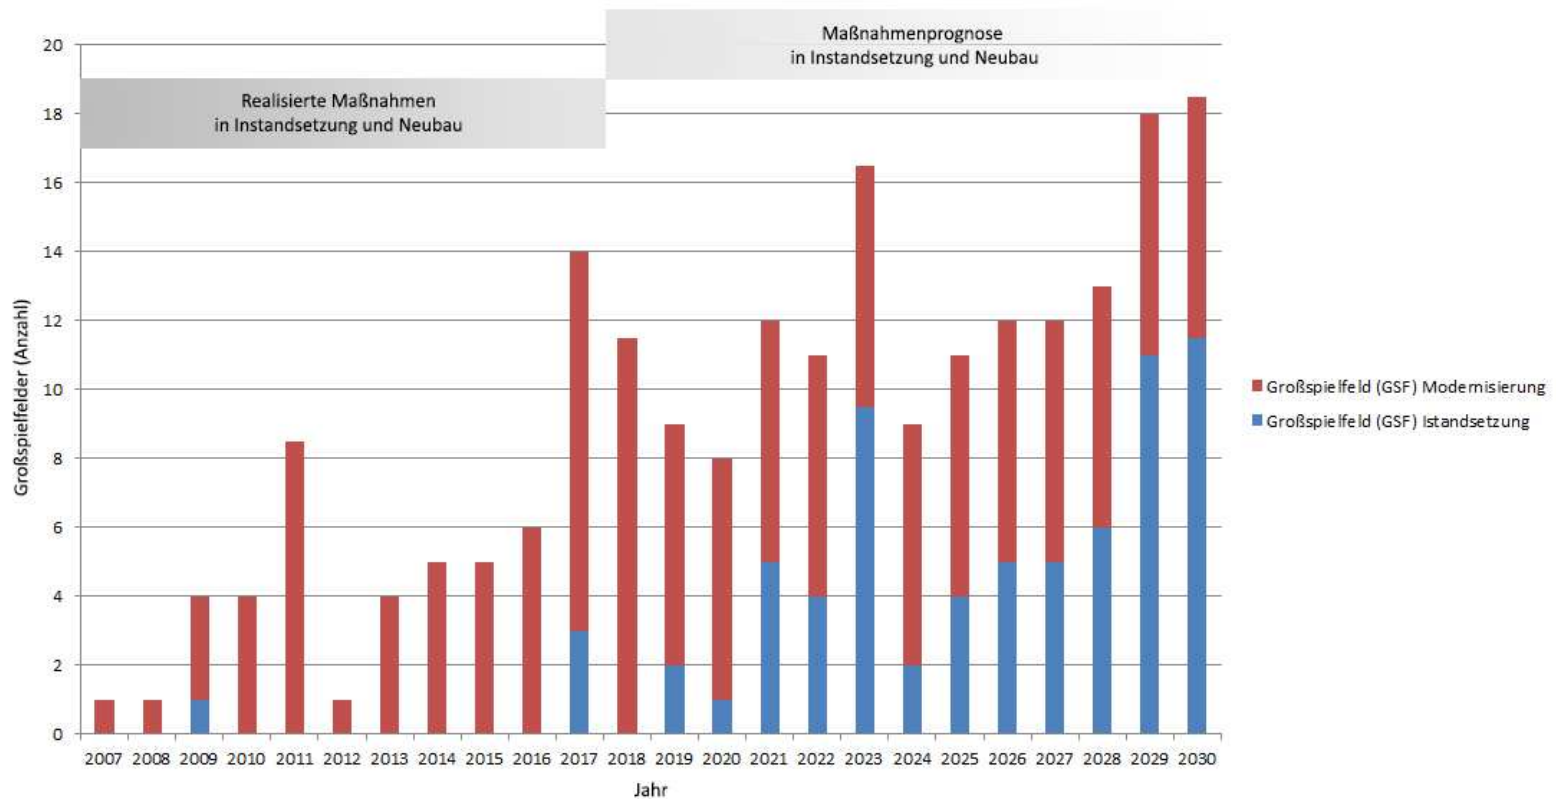
## Modernisierungen / Instandsetzungen Kunststoffrasen

Rückblick und Ausblick von 2007 bis 2030
