Landschaftspflegerischer Fachbeitrag
zum
Neubau der Geh- und Radwegbrücke F 256 Quellenweg

18.02.2016

MSB LANDSCHAFTSARCHITEKTEN

FREIE UND HANSESTADT HAMBURG

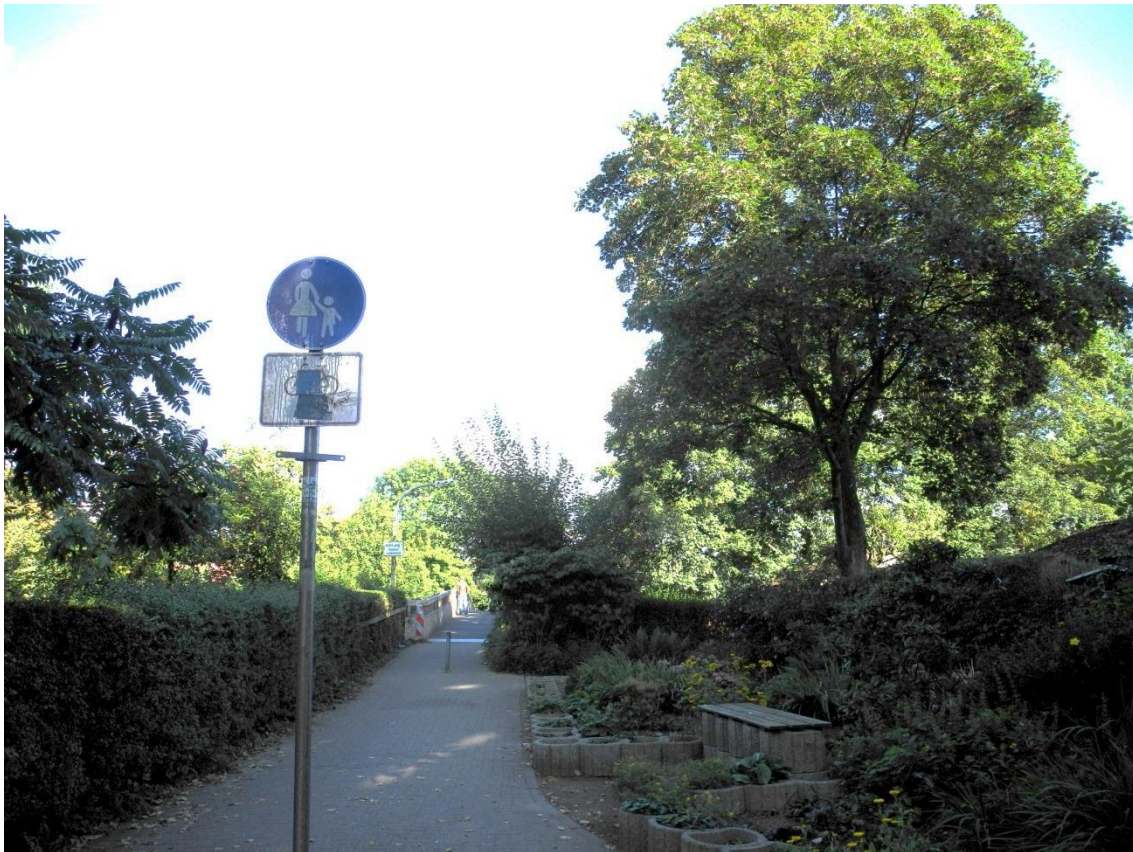
Abbildung 2: Weg und kleine Grünfläche auf der Westseite

Eine kleine Grünfläche mit Stauden, Gräsern und Ziersträuchern liegt am Zugang von der Westseite. Diese Anlage ist mit Betonsteinen eingefasst, aus der auch eine Bank mit hölzerner Sitzauflage gebaut wurde.

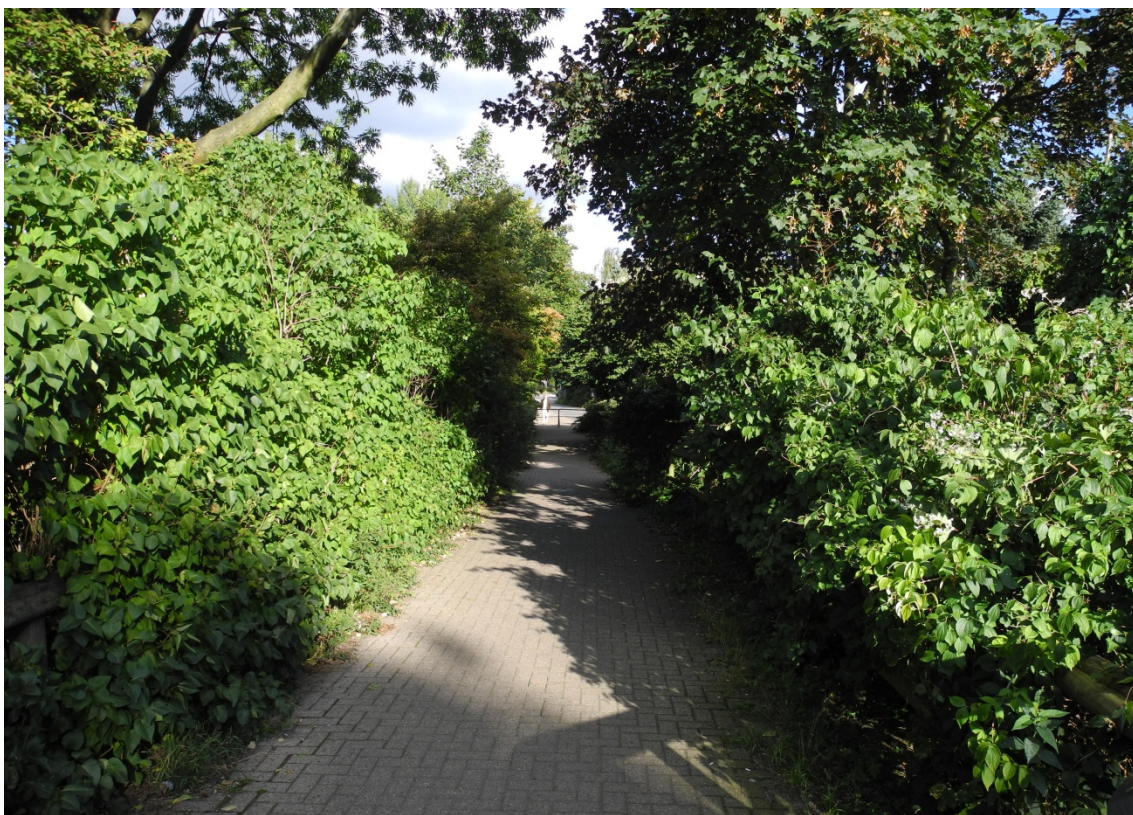
Abbildung 3: Weg auf der Ostseite

Auf den Böschungen und entlang des Weges auf der Ostseite der Brücke gibt es einen dichten Strauchbestand.

Die Flächen sind dem Biotoptyp ZH Gepflanzter Gehölzbestand mit z. T. nicht heimischen und standortfremden Gehölzen. Die Straucharten sind Brombeere, Flieder, Hartriegel, Sal-Weiden, Schneebeere, Birke.

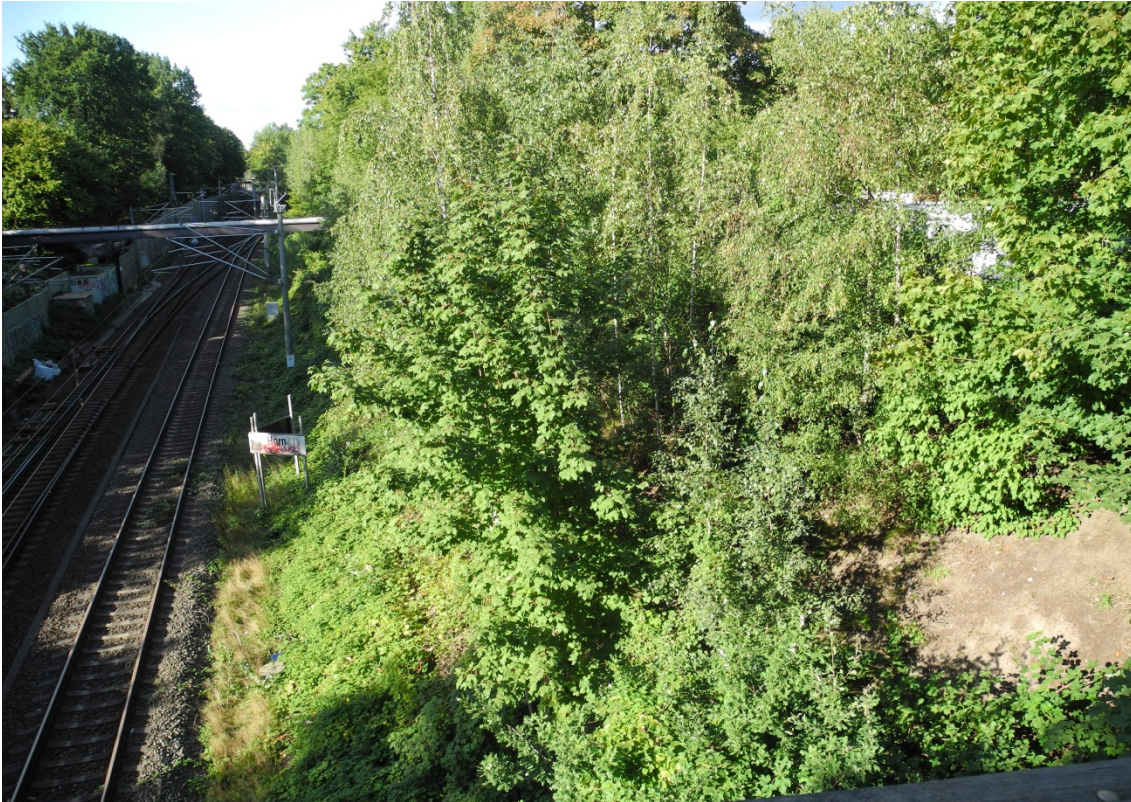
Abbildung 4: Böschungsbewuchs

Auch der Japanische Staudenknöterich hat sich hier ausgebreitet. In Europa zählt diese Pflanzenart zu denjenigen Neophyten, die als problematische invasive Pflanzen bewertet werden.

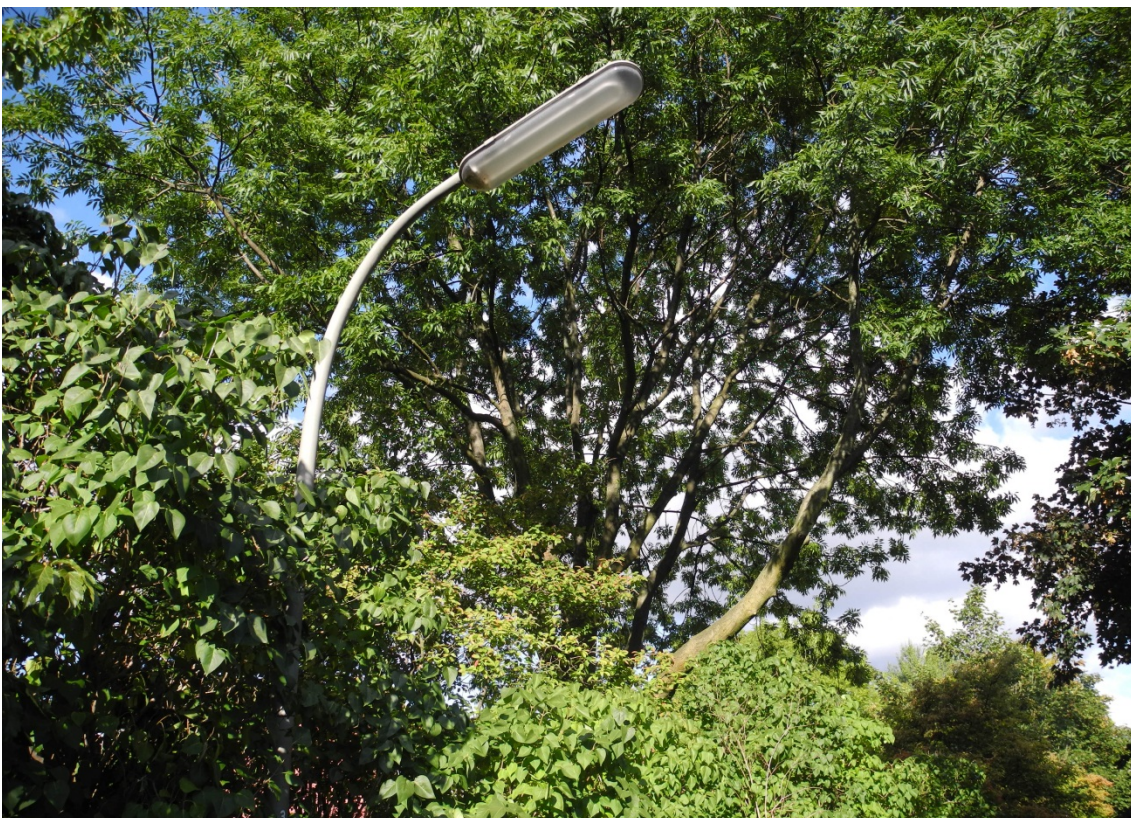
Abbildung 5: Esche

| Nr. | Baumart | Stamm- anzahl | Stamm Durchm. in cm | Krone Durchm. in m | Zustand, Schad- stufe | Anmerkungen | Er- hal- tung | Fäl- lung | Kronen- Schnitt, Licht- raum | Ersatz- baum |
|---|---|---|---|---|---|--|---|---|---|---|
| 4 | Esche | 1 | 55 | 14 | 0 | viele Schnittstellen | | 1 | | 3 |

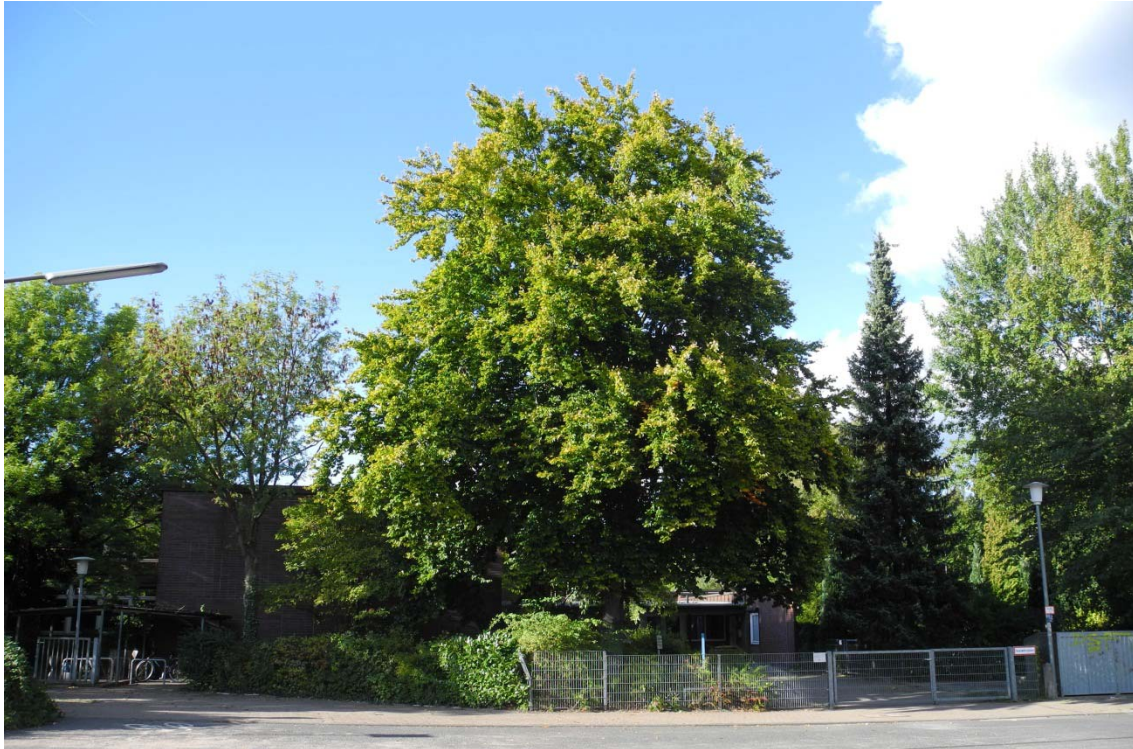
Abbildung 6: Buche am Schuleingang

| Nr. | Baumart | Stamm- anzahl | Stamm Durchm. in cm | Krone Durchm. in m | Zustand, Schad- stufe | Anmerkungen | Er- hal- tung | Fäl- lung | Kronen- Schnitt, Licht- raum | Ersatz- baum |
|---|---|---|---|---|---|--|---|---|---|---|
| 10 | Rot-Buche | 1 | 60 | 12 | 0 | Solitär, gut ausge- bildet | | 1 | | 3 |
