Hier: Baumfällantrag als vorbereitende Maßnahme für die Erweiterung der BAB 7 im Planungsabschnitt Altona.

Erfassung und Bewertung von Baumbeständen

BAB7 - Verlegen von Versorgungsleitungen
Hamburg-Bahrenfeld

Objekt: 8 Flächen an der BAB7, Hamburg-Bahrenfeld

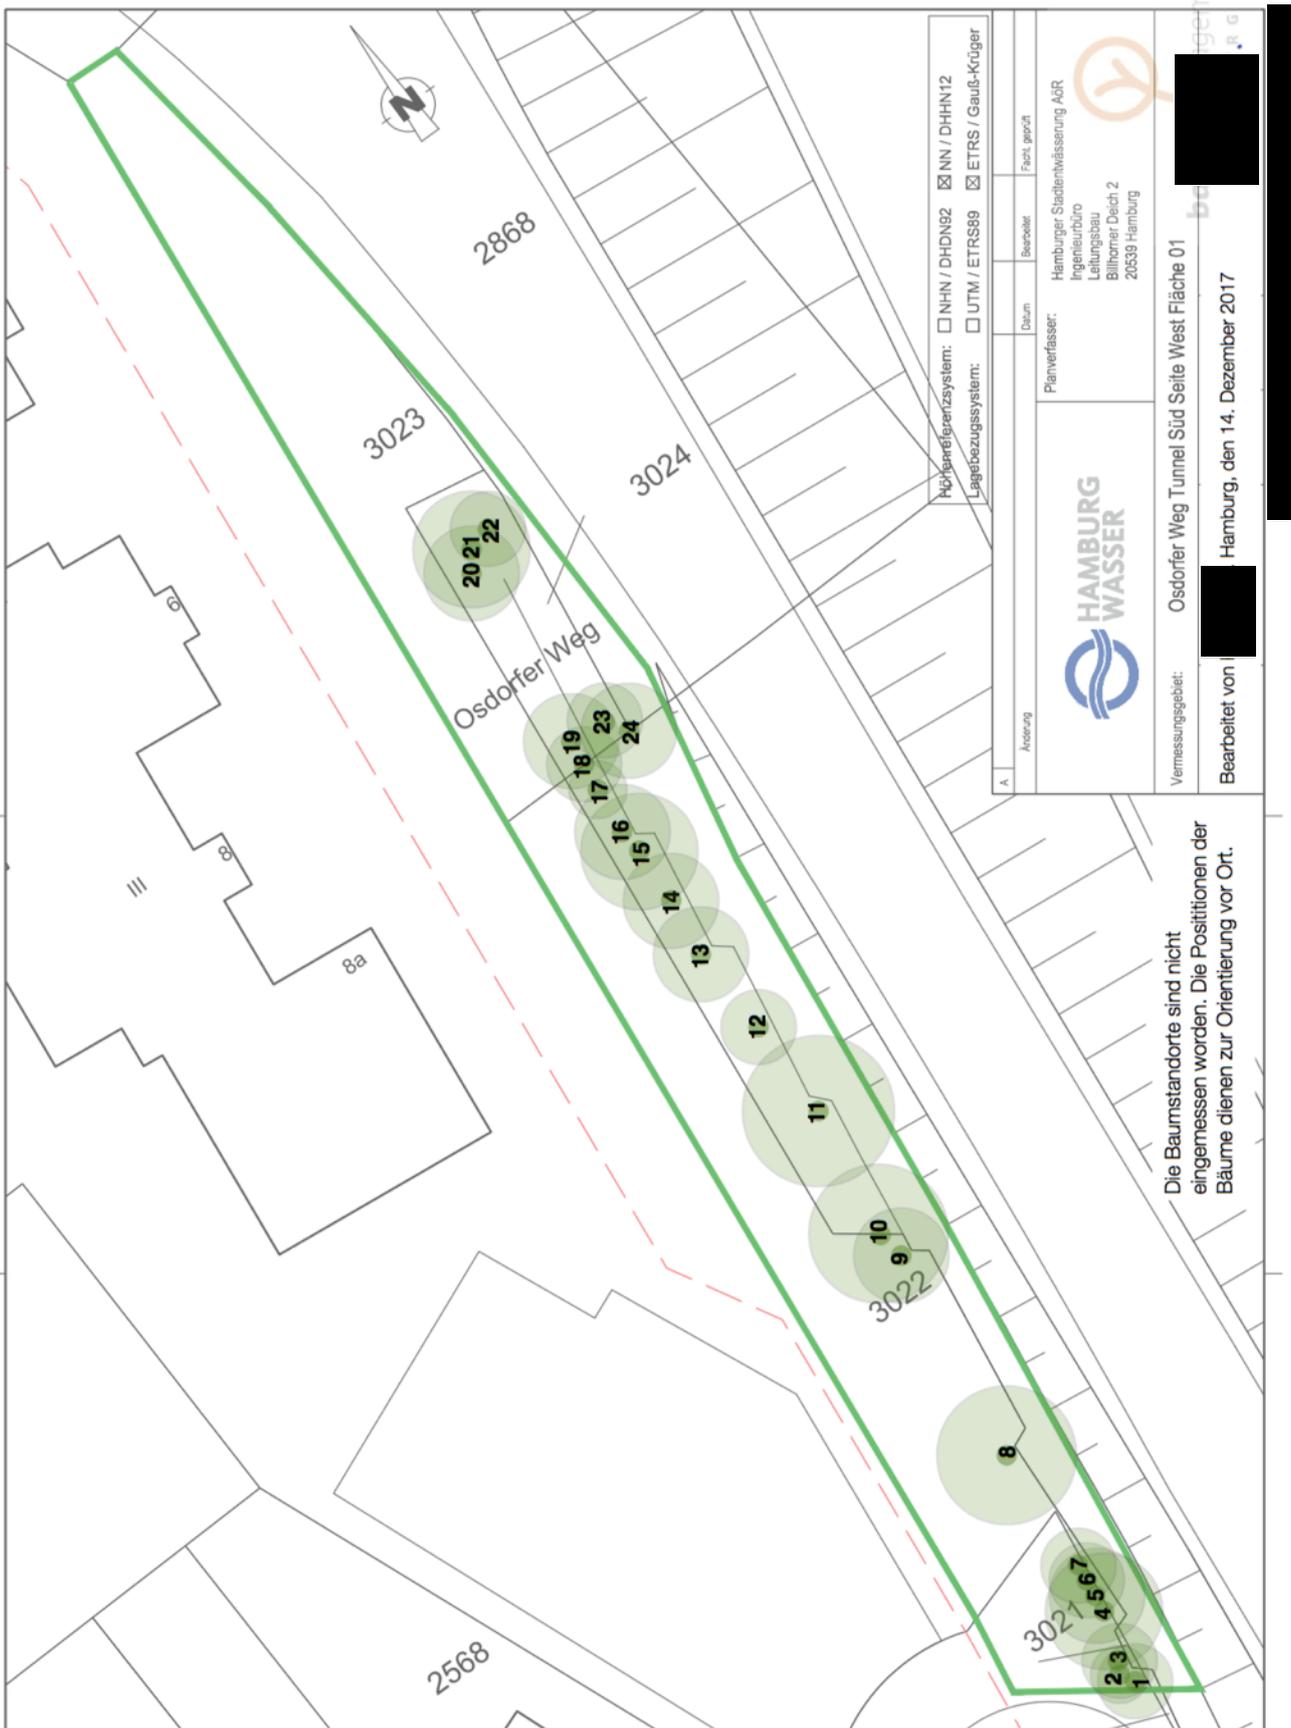
Abb.1: Fläche 01, Osdorfer Weg, Tunnel Süd Seite West

3.1 Fläche 01, Osdorfer Weg, Tunnel Süd, Seite West

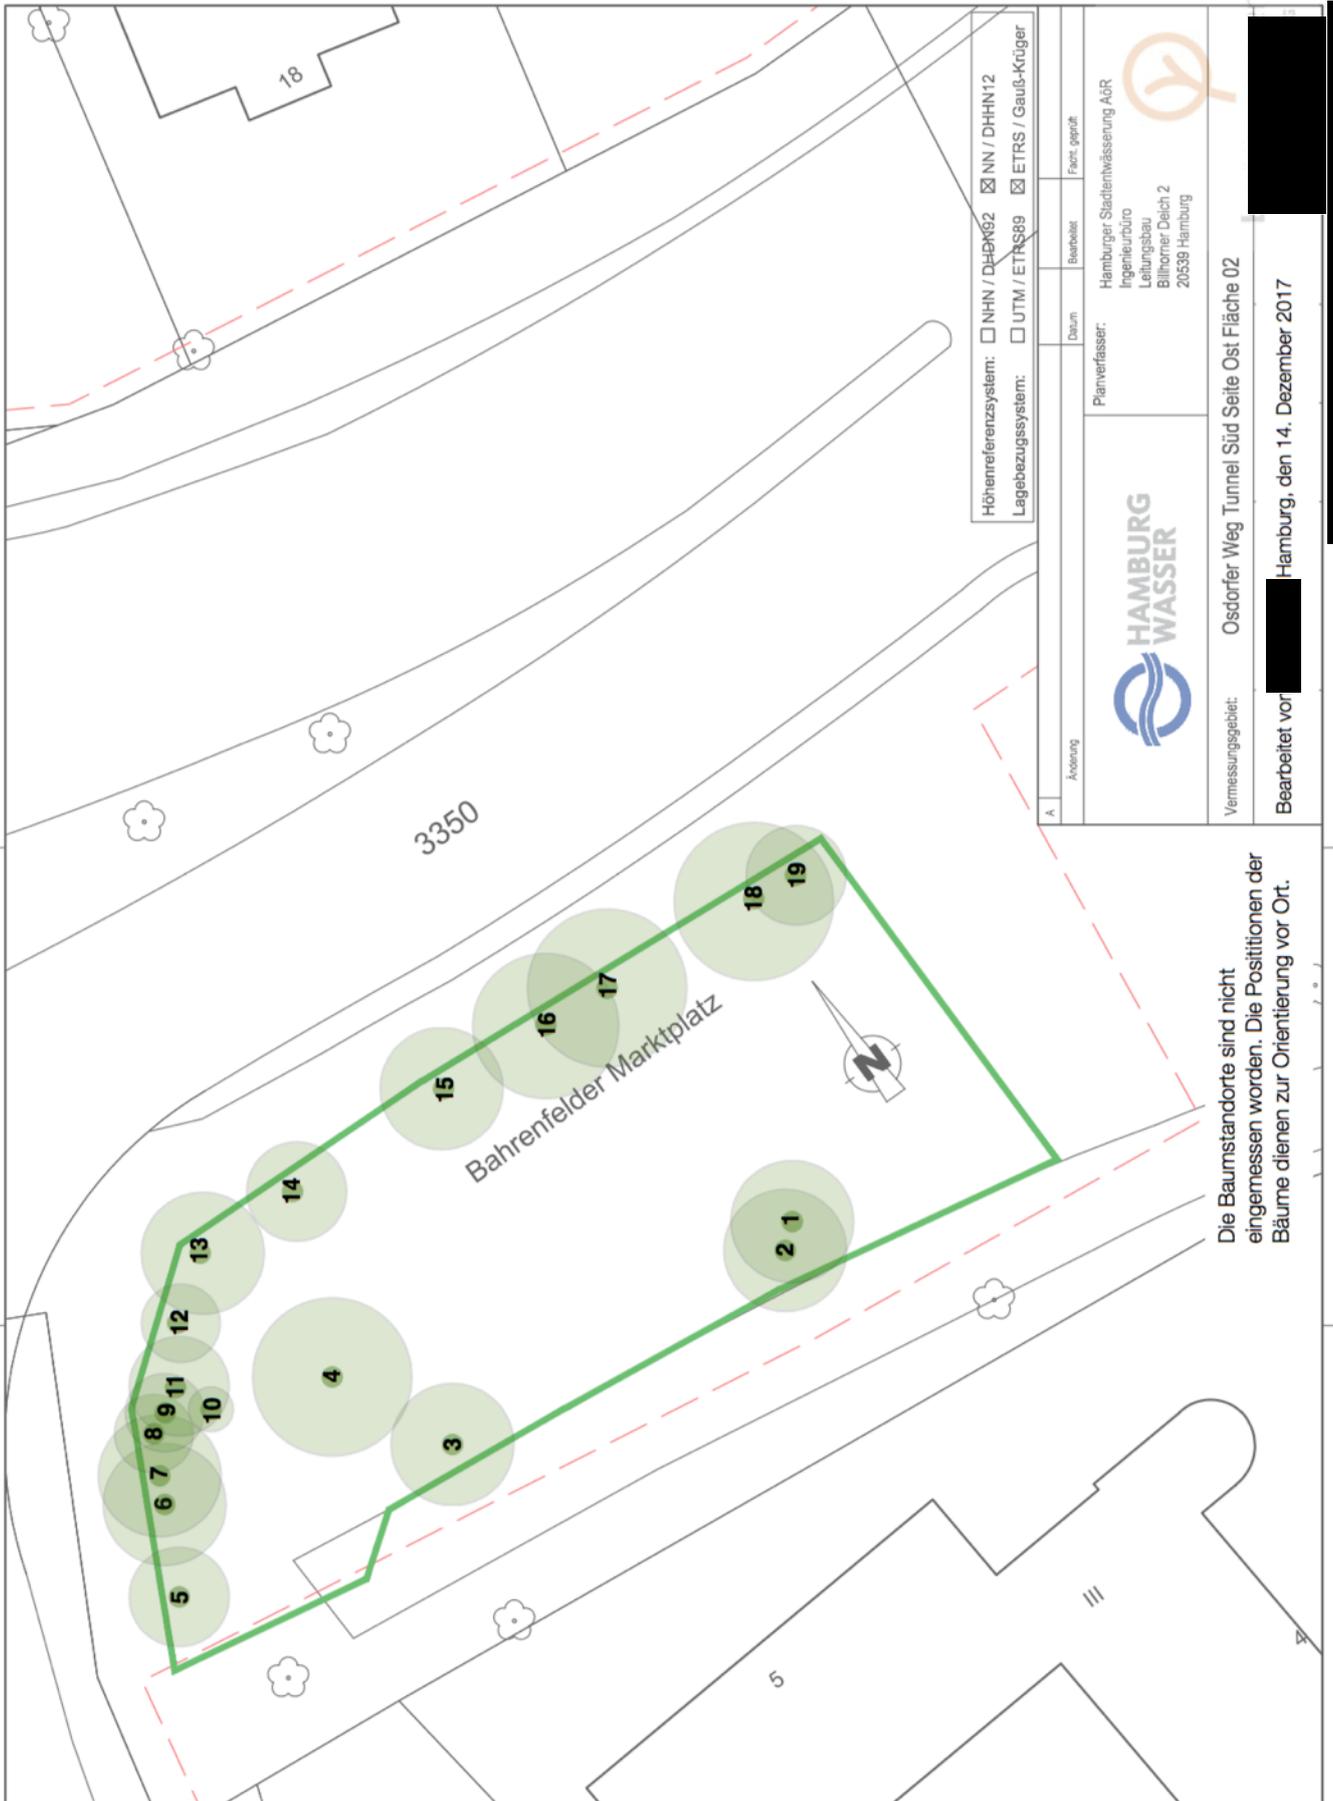
A	Äußerung	Bearbeiter	Projekt geodät.
Datum		Hamburger Stadtentwässerung AöR	
Planverfasser:		Ingenieurbüro Leitungsbau Billhorne Deich 2 20539 Hamburg	
		Vermessungsgebiet: Osdorfer Weg Tunnel Süd Seite Ost Fläche 02

3.2 Fläche 02, Osdorfer Weg, Tunnel Süd, Seite Ost

Die Baumstandorte sind nicht eingemessen worden. Die Positionen der Bäume dienen zur Orientierung vor Ort.

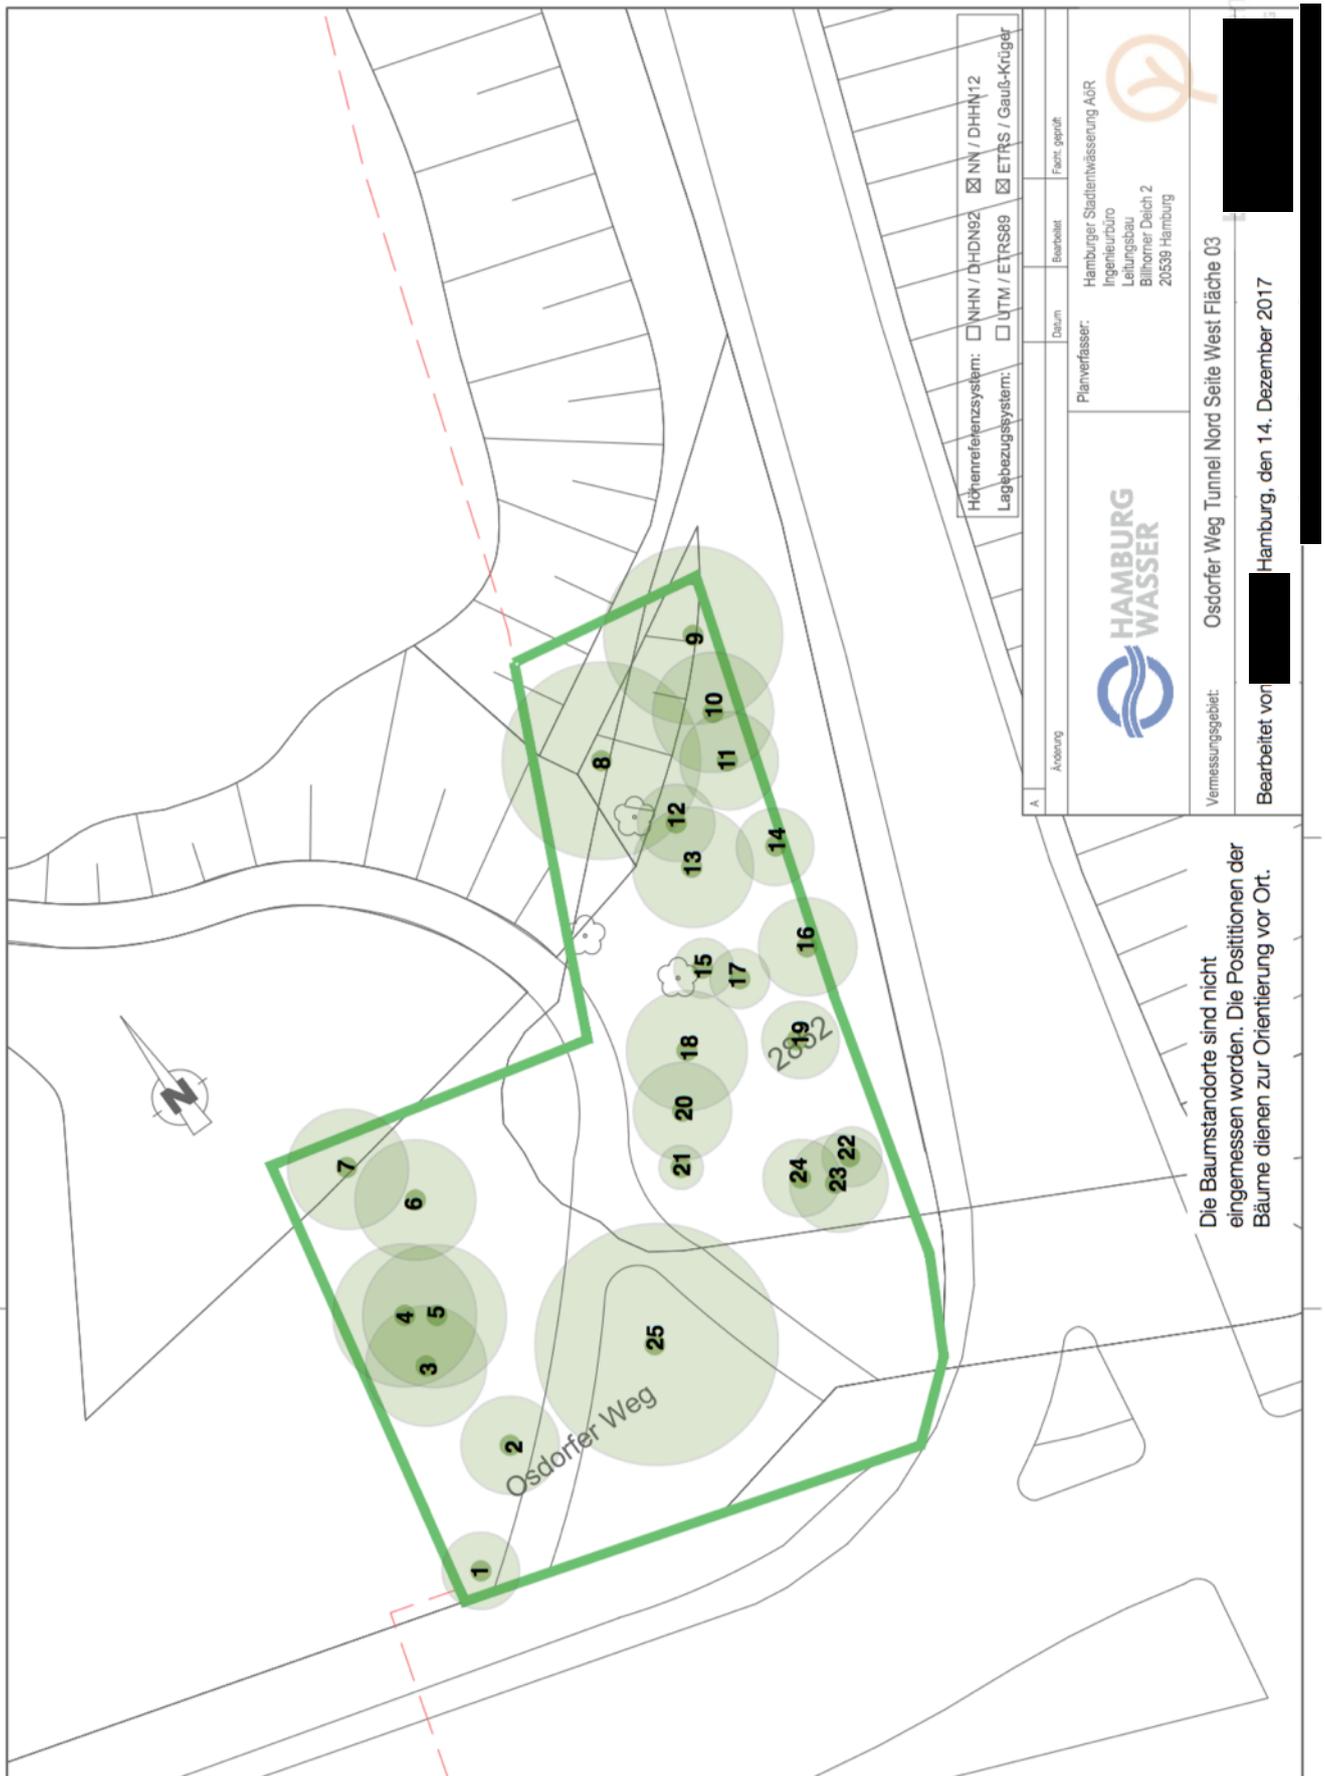
Abb.3: Fläche 03, Osdorfer Weg, Tunnel Nord, Seite West

3.3 Fläche 03, Osdorfer Weg, Tunnel Nord, Seite West

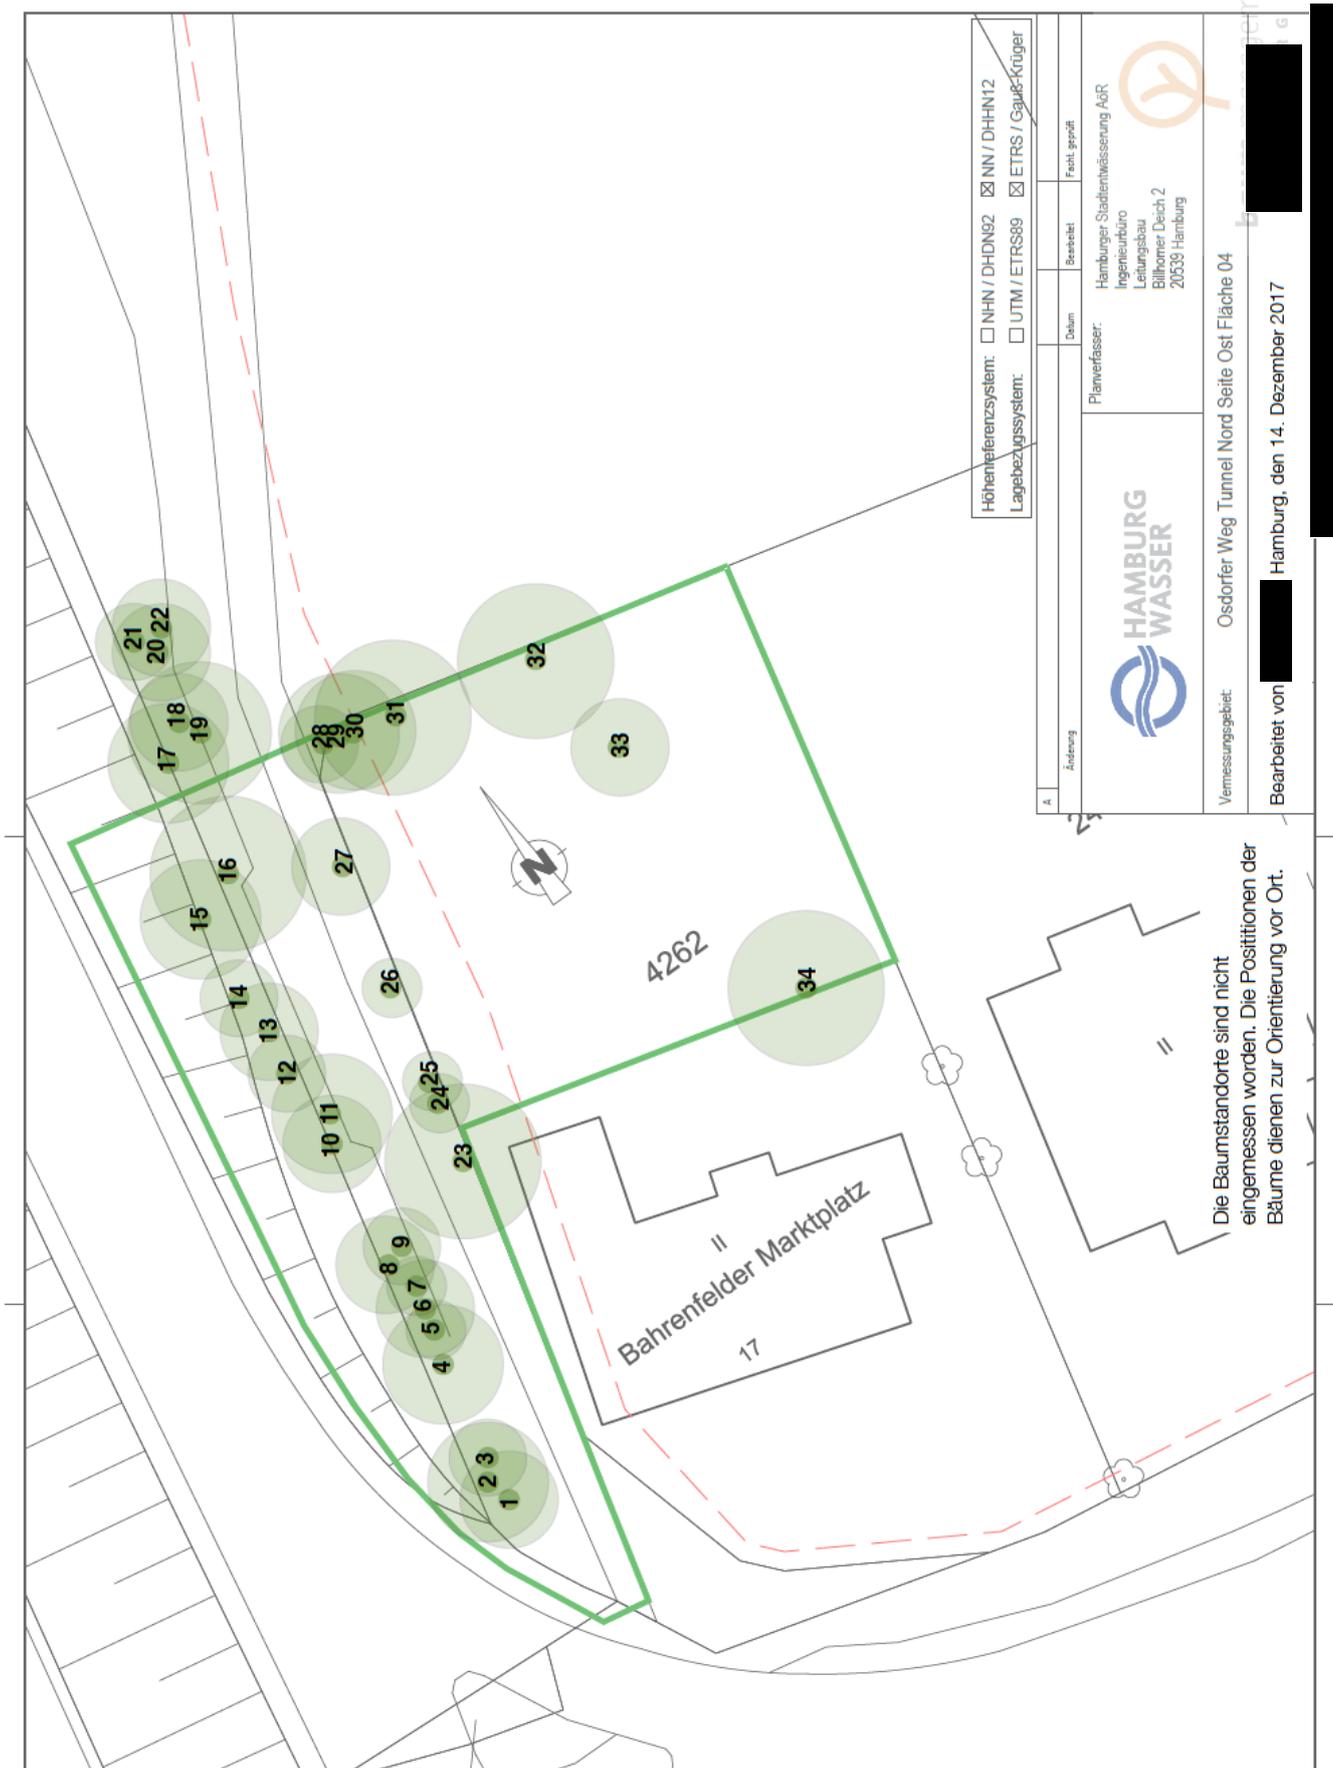
Abb.4: Fläche 04, Osdorfer Weg, Tunnel Nord, Seite Ost

3.4 Fläche 04, Osdorfer Weg, Tunnel Nord, Seite Ost

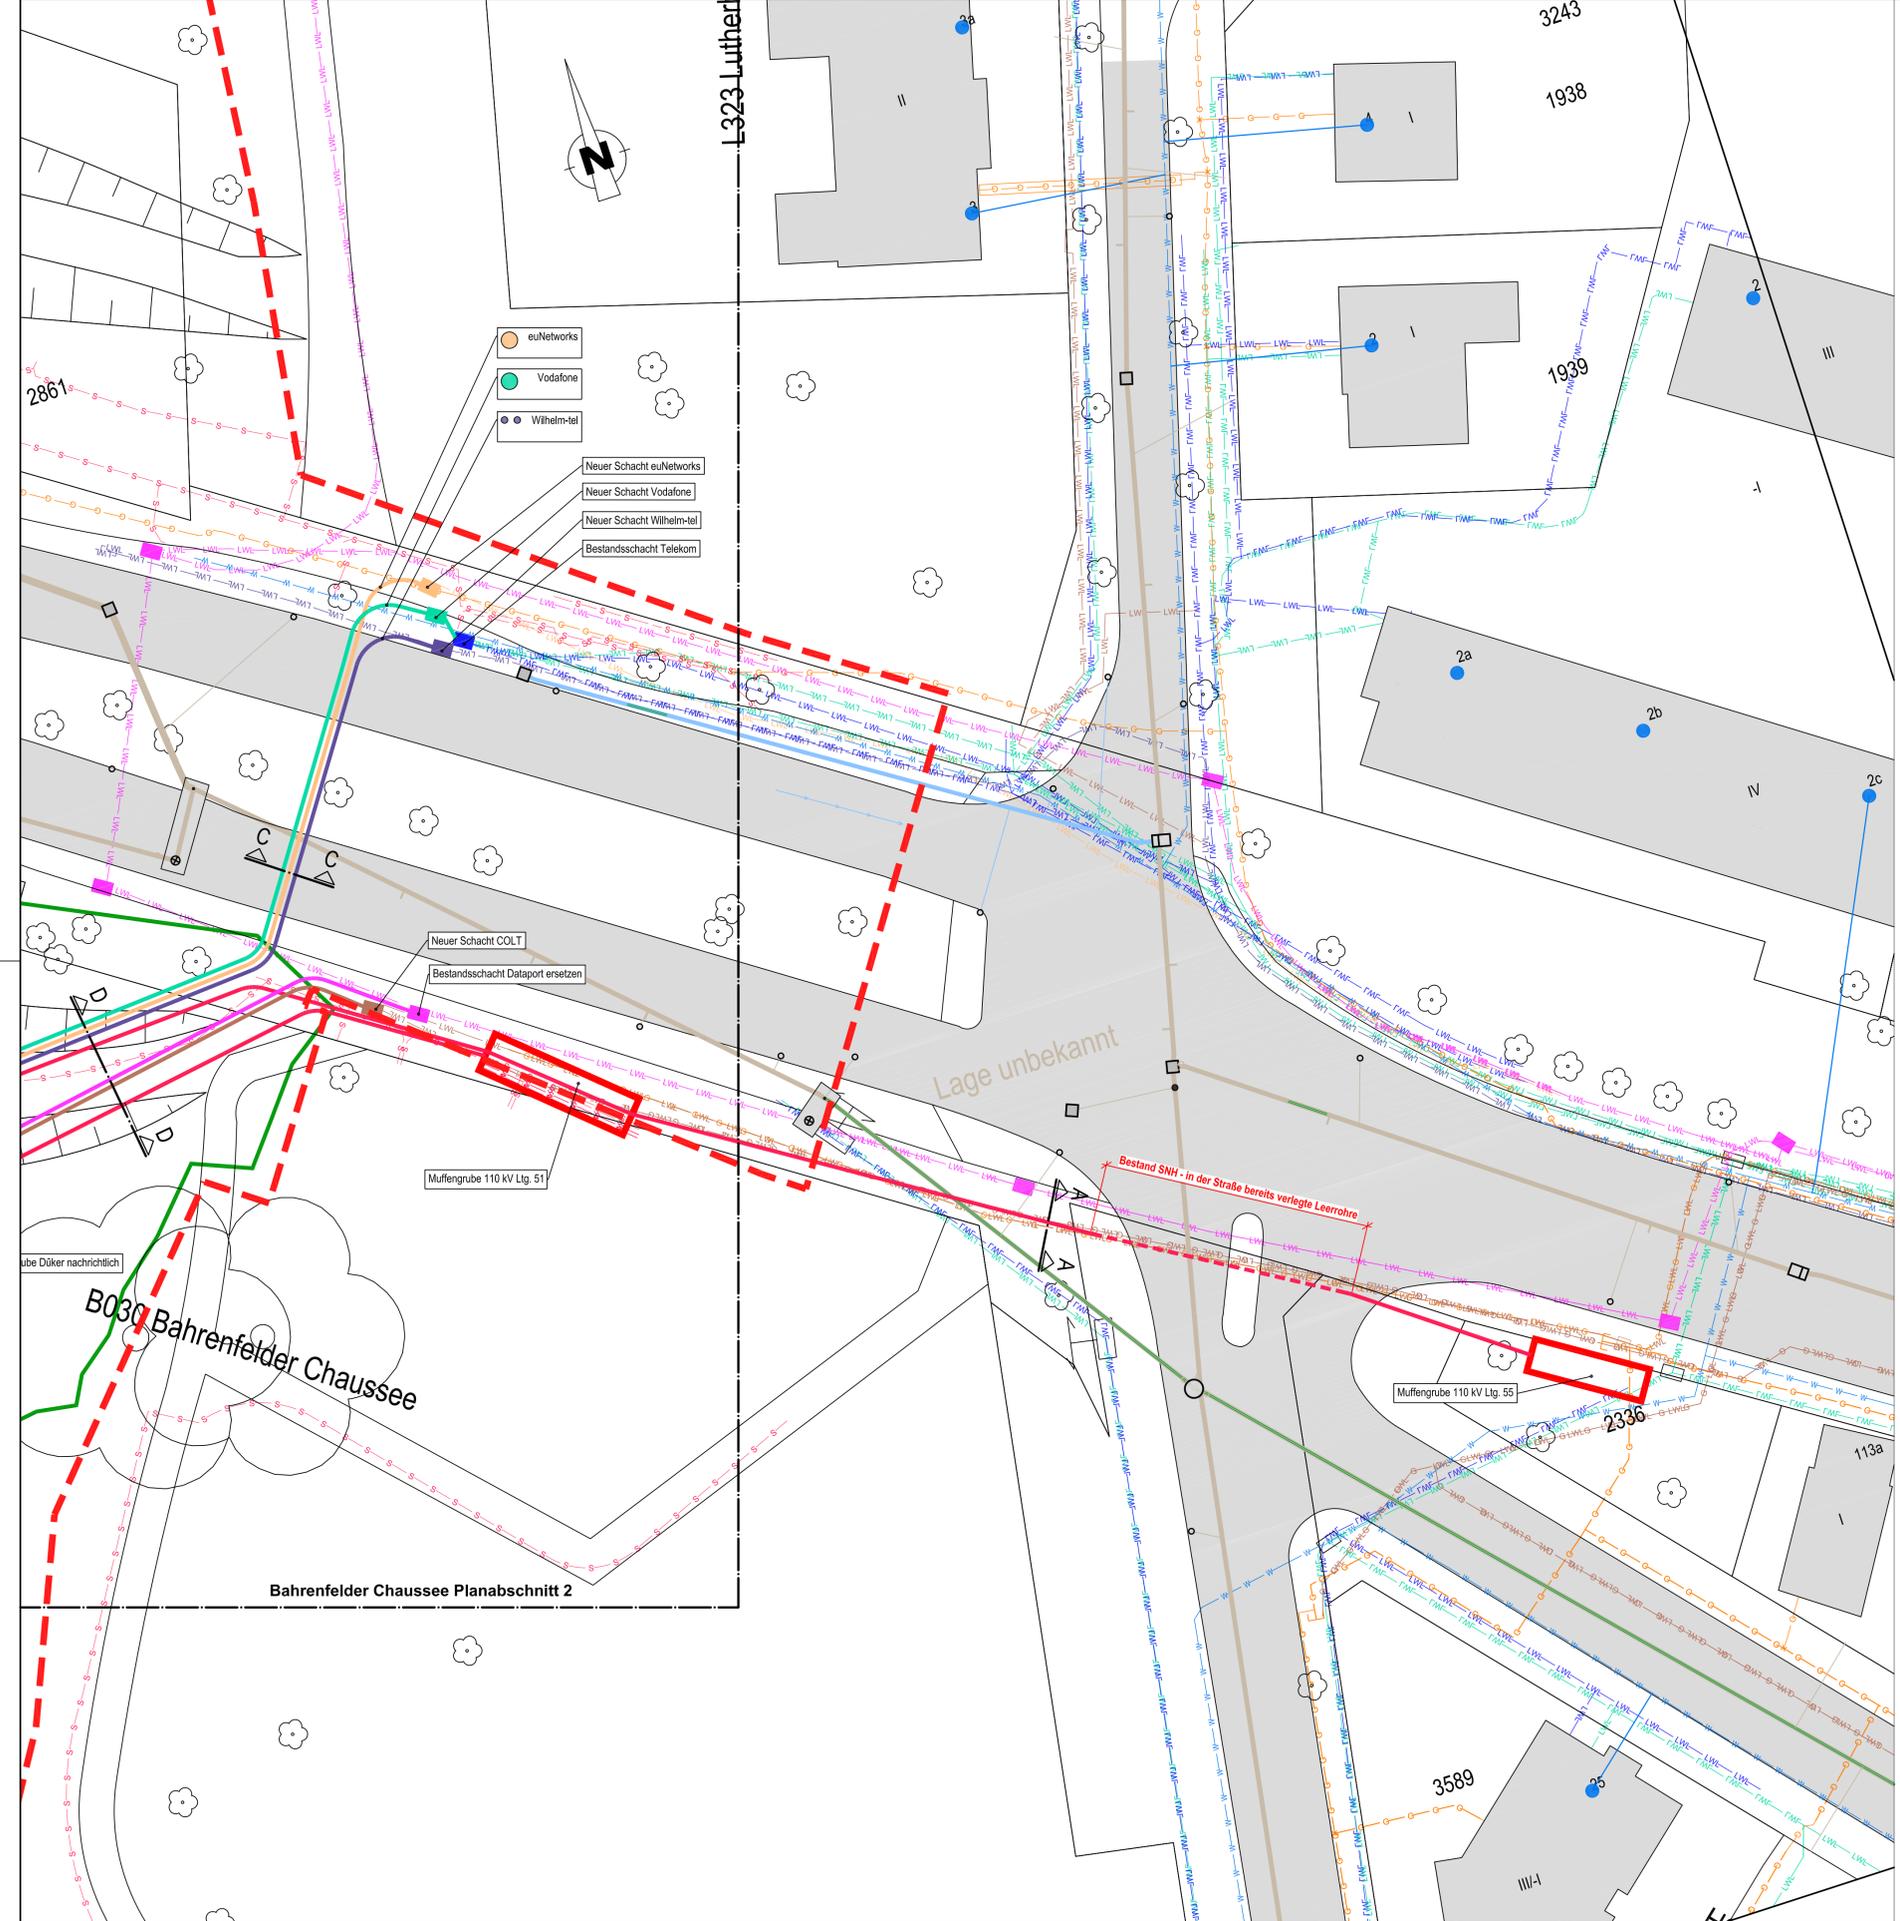
Unterlage! Blatt-Nr.: 2.2
Leitungsstrassenplan
 BW K 22.38 Bahrenfelder Ch.
 Abschnitt 2 von 3
 Maßstab: 1:250 / 1:25

A 7, 6/8-streifige Erweiterung
 von der AS HH-Othmarschen bis zur Landesgrenze HH/SH
Planungsabschnitt Altona
 AS HH-Othmarschen (m) - AS HH-Volkspark (o)
 Betr.-km 155+900 - Betr.-km 152+500
 Planfall "Optimaler Stütztebau - langer Tunnel"

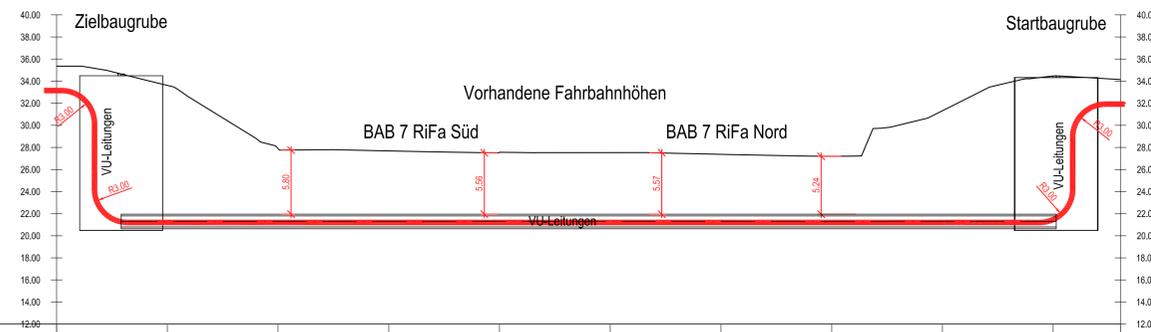
Höhenplan:
Tunnel Bahrenfelder Süd 1
4 x DA180; 10 x DA125

Station:
0+000.000 - 0+096.076

Geländehöhe		35.358		33.619		27.898		27.684		27.564		27.532		27.373		27.204		31.327		34.473		34.150	
Stationierung Achse		0+000.000		0+010.000		0+020.000		0+030.000		0+040.000		0+050.000		0+060.000		0+070.000		0+080.000		0+090.000		0+096.076	
Haltungslänge	[m]																						84.44
vorh. Geländehöhe	[m]			34.65																			34.49
Rohrüberdeckung	[m]			12.69																			12.53
Rohrsohle	[m]			20.80																			20.80
Nennweite																							Stahlbeton (Sb) 1000 mm Stahlbeton
Station Leitung/Rohr	[m]			6.84																			90.27
Kurvenradien	[m]																						0.00

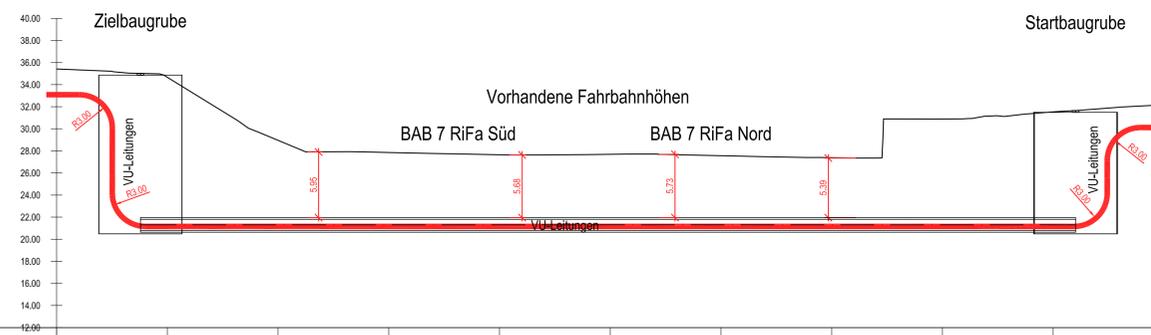
Höhenplan:
Tunnel Bahrenfelder Süd 2
4 x DA180; 6 x DA125; 2 x DA50

Station:
0+000.000 - 0+099.769

Geländehöhe		35.412		34.664		28.957		27.852		27.650		27.688		27.565		27.386		30.884		31.532		32.181	
Stationierung Achse		0+000.000		0+010.000		0+020.000		0+030.000		0+040.000		0+050.000		0+060.000		0+070.000		0+080.000		0+090.000		0+099.769	
Haltungslänge	[m]																						84.44
vorh. Geländehöhe	[m]			35.02																			31.65
Rohrüberdeckung	[m]			13.06																			9.70
Rohrsohle	[m]			20.80																			20.80
Nennweite																							Stahlbeton (Sb) 1000 mm Stahlbeton
Station Leitung/Rohr	[m]			6.84																			90.27
Kurvenradien	[m]																						0.00

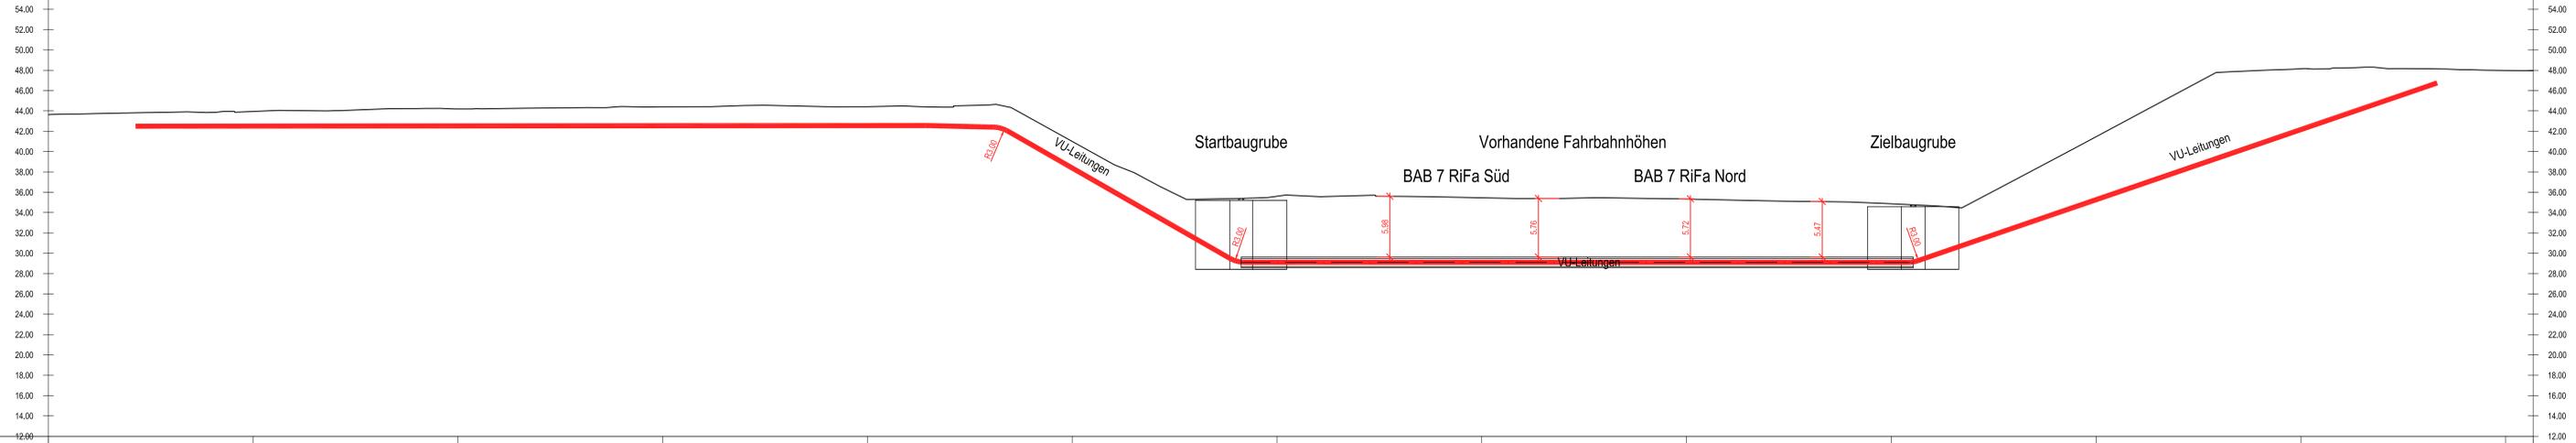
Höhenplan:
Tunnel SNH Kielkamp
4 x DA180; 1 x DA160; 1 x DA125

Station:
0+000.000 - 0+242.696

Geländehöhe	43.630	43.944	44.186	44.402	44.412	40.997	35.608	35.455	35.331	34.667	41.457	48.150	47.981	47.953	
Stationierung Achse	0+000.000	0+020.000	0+040.000	0+060.000	0+080.000	0+100.000	0+120.000	0+140.000	0+160.000	0+180.000	0+200.000	0+220.000	0+240.000	0+242.696	
Haltungslänge [m]							66.02								
vorh. Geländehöhe [m]							35.37							34.75	
Rohrüberdeckung [m]							5.74							5.74	
Rohrsohle [m]							28.70							28.70	
Nennweite							Stahlbeton (Sb) 800 mm Stahlbeton								
Station Leitung/Rohr [m]							116.50							182.14	
Kurvenradien [m]							0.00
