## BERICHT

### Prüfung von Querungshilfen am Kirchwerder Hausdeich bzw. Prüfung einer Kreisverkehrsanlage im Bereich Kirchenheerweg/Kirchwerder Hausdeich/Heinrich-Stubbe-Weg

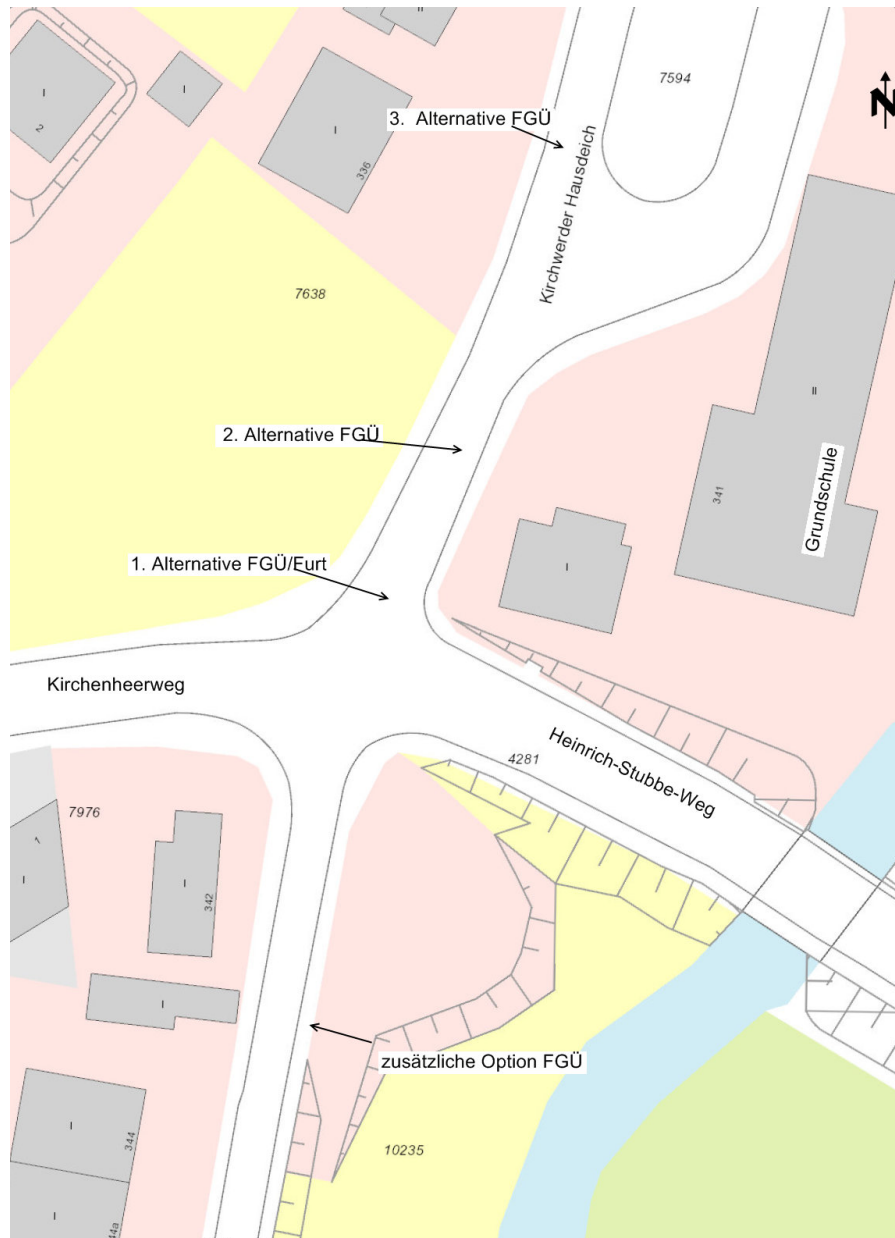
s. Skizze Seite 2:

**Variante 1:** Die Anlage einer einfachen Furtmarkierung unmittelbar am Einmündungsbereich:

Vorteil: Die Sichtbeziehung von Fußgängern und Fahrverkehren sind auch unter dem Aspekt der vorhandenen Straßenbeleuchtung gegeben.

Nachteil: Die Aufstellfläche für Fußgänger an der Nordseite ist eng bemessen. Große Fahrzeuge und insbesondere die Busse aus Rtg. Heinrich-Stubbe-Weg kommend überstreifen den Kantstein beim Einbiegen. Es besteht eine erhebliche Unfallgefahr durch Einbiegeunfälle. Es besteht keine eindeutige Vorrangregelung für Fußgänger. Die Anlage eines Fußgängerüberwegs (FGÜ) ist rechtlich im Einmündungsbereich nicht möglich.

**Variante 2:** Die Anlage eines FGÜ ca. 15 m hinter der Einmündung:

Vorteil: Der FGÜ bietet rechtlich eine eindeutige Vorrangregelung für den Fußgänger. Schulkinder haben eine Orientierung, wo sie die Fahrbahn queren sollen. Die Querung bedient den direkten Schulweg und wird voraussichtlich dann auch angenommen. Fahrverkehre werden hier besonders sensibilisiert.

Nachteil: Für den FGÜ muss eine Beleuchtung zusätzlich gesetzt werden. Der FGÜ entspricht nicht den Regelwerken.

**Variante 3:** Die Anlage eines FGÜ in Höhe der Grüninsel/Busumfahrung:

**Vorteil:** Auf der Grüninsel kann eine ausreichend dimensionierte Aufstellfläche für Schüler geschaffen werden. Der FGÜ kann von Schülern aus dem Einzugsgebiet nördlich und südlich der Schulen genutzt werden. Der FGÜ kann weitestgehend regelhaft gestaltet werden.

**Nachteil:** Der FGÜ liegt jedoch nicht in unmittelbarer Gehrichtung der Schüler und die Akzeptanz der „Umweg“-Nutzung liegt erfahrungsgemäß nicht vor. Die Schüler müssen über die ungesicherte und breite Fahrbahn der Buskehranlage, die auch von sonstigem Verkehr genutzt wird, den FGÜ erreichen. Ggf. muss auch in der Buskehranlage ein FGÜ erweitert aufgebracht werden.

Neben den drei Varianten wurde vor Ort erkannt, dass auch südlich der Kreuzung ein FGÜ oder sonstige Querungshilfe sinnvoll erscheint, um hier den Schülern, die die Bushaltestelle nutzen, die Querung zu erleichtern. Hierzu sind weitergehende Maßnahmen am Fahrbahnrand erforderlich.

**Fazit:** Bei der Betrachtung der gefundenen Varianten und Optionen wurde festgestellt, dass keine Maßnahme eine befriedigende Lösung des Schülerproblems in sich trägt.

Alle Beteiligten des Ortstermins sind sich einig, dass die Umgestaltung der Kreuzung zu einem kleinen Kreisverkehr mit Fußgängerüberwegen eine verträgliche Lösung für alle Verkehre sein könnte.
