# Städtebauliche Erhaltungsverordnung Wohlers Allee/ Bernstorffstraße

## Bestandsanalyse

Anlage zur Begründung der Verordnung über die Erhaltung und Gestaltung baulicher Anlagen nach § 172 Absatz 1 Nummer 1 des Baugesetzbuches „Wohlers Allee / Bernstorffstraße“ im Stadtteil Altona-Altstadt im Bezirk Altona

Stand: 11. April 2018

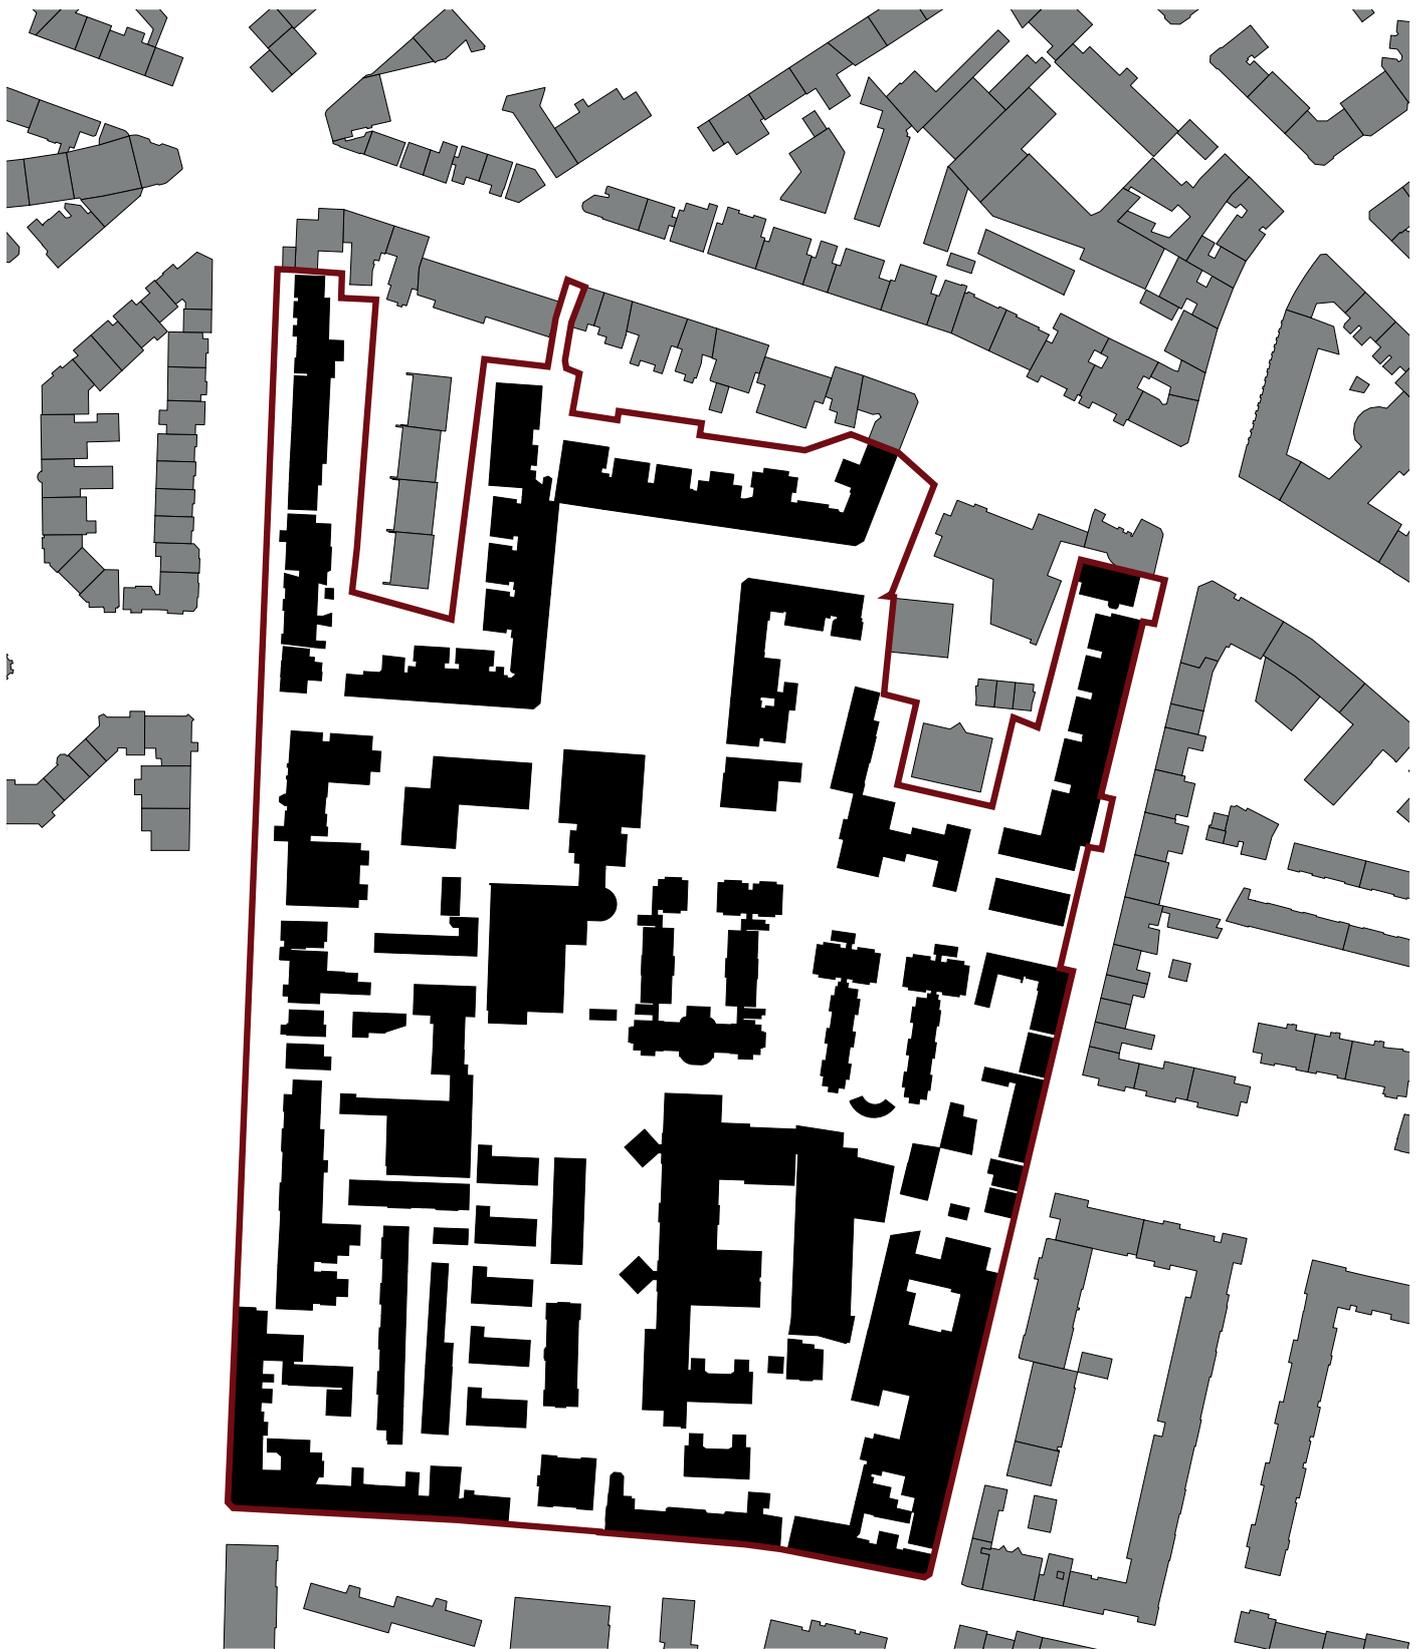
Abb. 01: Schwarzplan - Grenzen des Erhaltungsgebiets

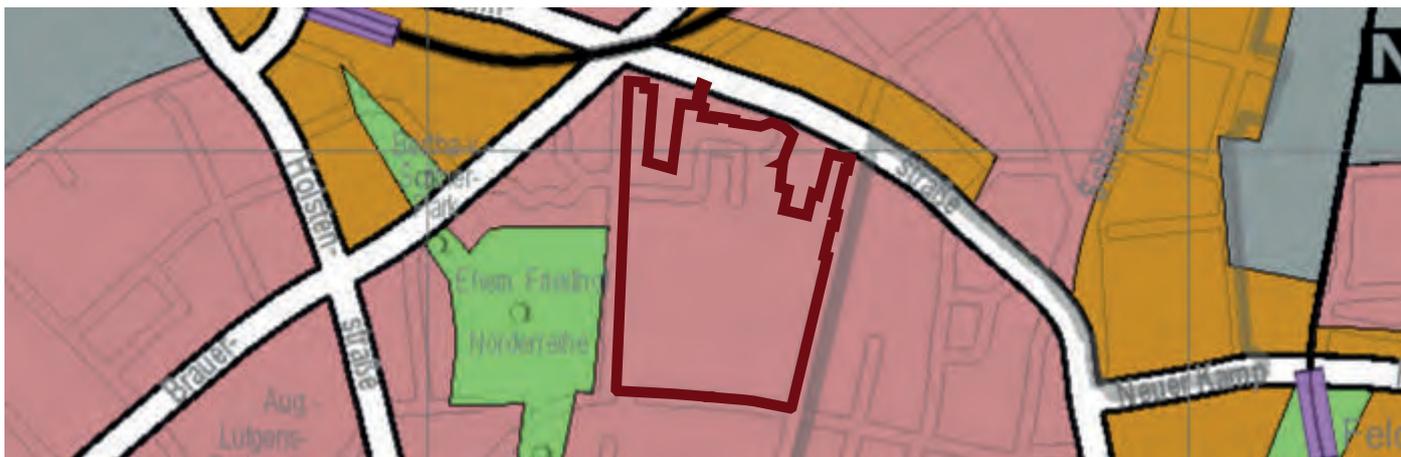
**Abb. 02: Flächennutzungsplan M.: 1:10.000**

Der Flächennutzungsplan für die Freie und Hansestadt Hamburg in der Fassung der Neubekanntmachung vom 22. Oktober 1997 (HmbGVBl. S. 485) stellt innerhalb des Geltungsbereichs der Erhaltungsverordnung Wohnbauflächen dar.

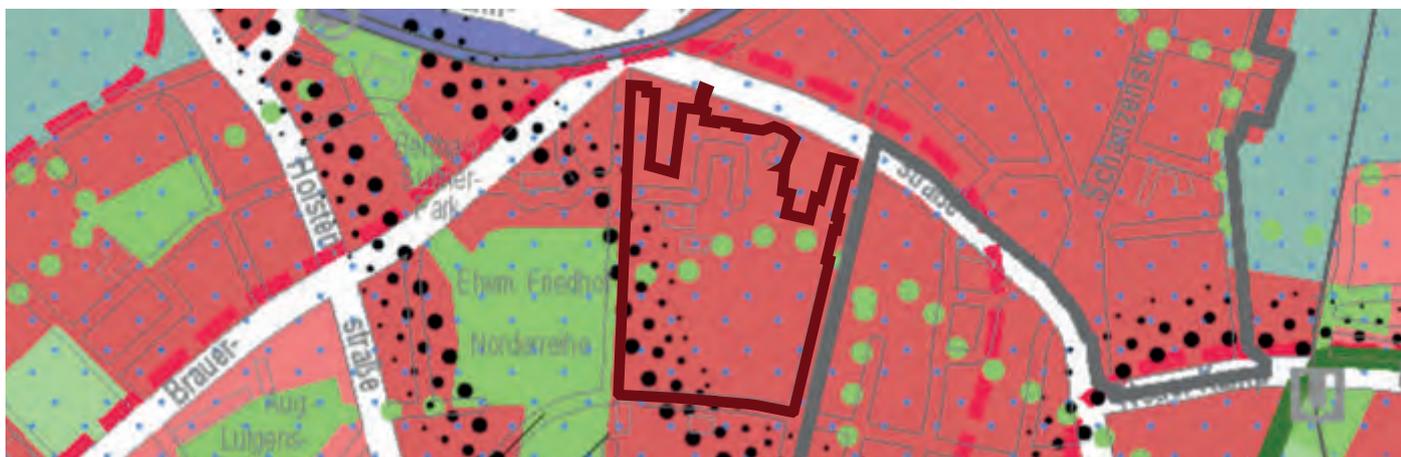
**Abb. 03: Landschaftsprogramm M.: 1:10.000**

Das Landschaftsschutzprogramm für die Freie und Hansestadt Hamburg vom 14. Juli 1997 (HambGVBl. S. 363) stellt für das Plangebiet das Milieu „Verdichteter Stadtraum“ und für die Stresemannstraße das Milieu „Sonstige Hauptverkehrsstraße“ dar. Das Plangebiet ist mit der milieuübergreifenden Funktion „Entwicklungsbereich Naturhaushalt“ gekennzeichnet und grenzt im Süden und Westen an die „Landschaftsachse Altona“ an. Eine „Grüne Wegeverbindung“ durch das Plangebiet verbindet den Wohlers Park als Bestandteil der Landschaftsachse bzw. des Grünzugs Neu Altona mit den Freiflächen und Parkanlagen des 1. Grünen Rings (Wallanlagen) um den Innenstadtkern im Osten.

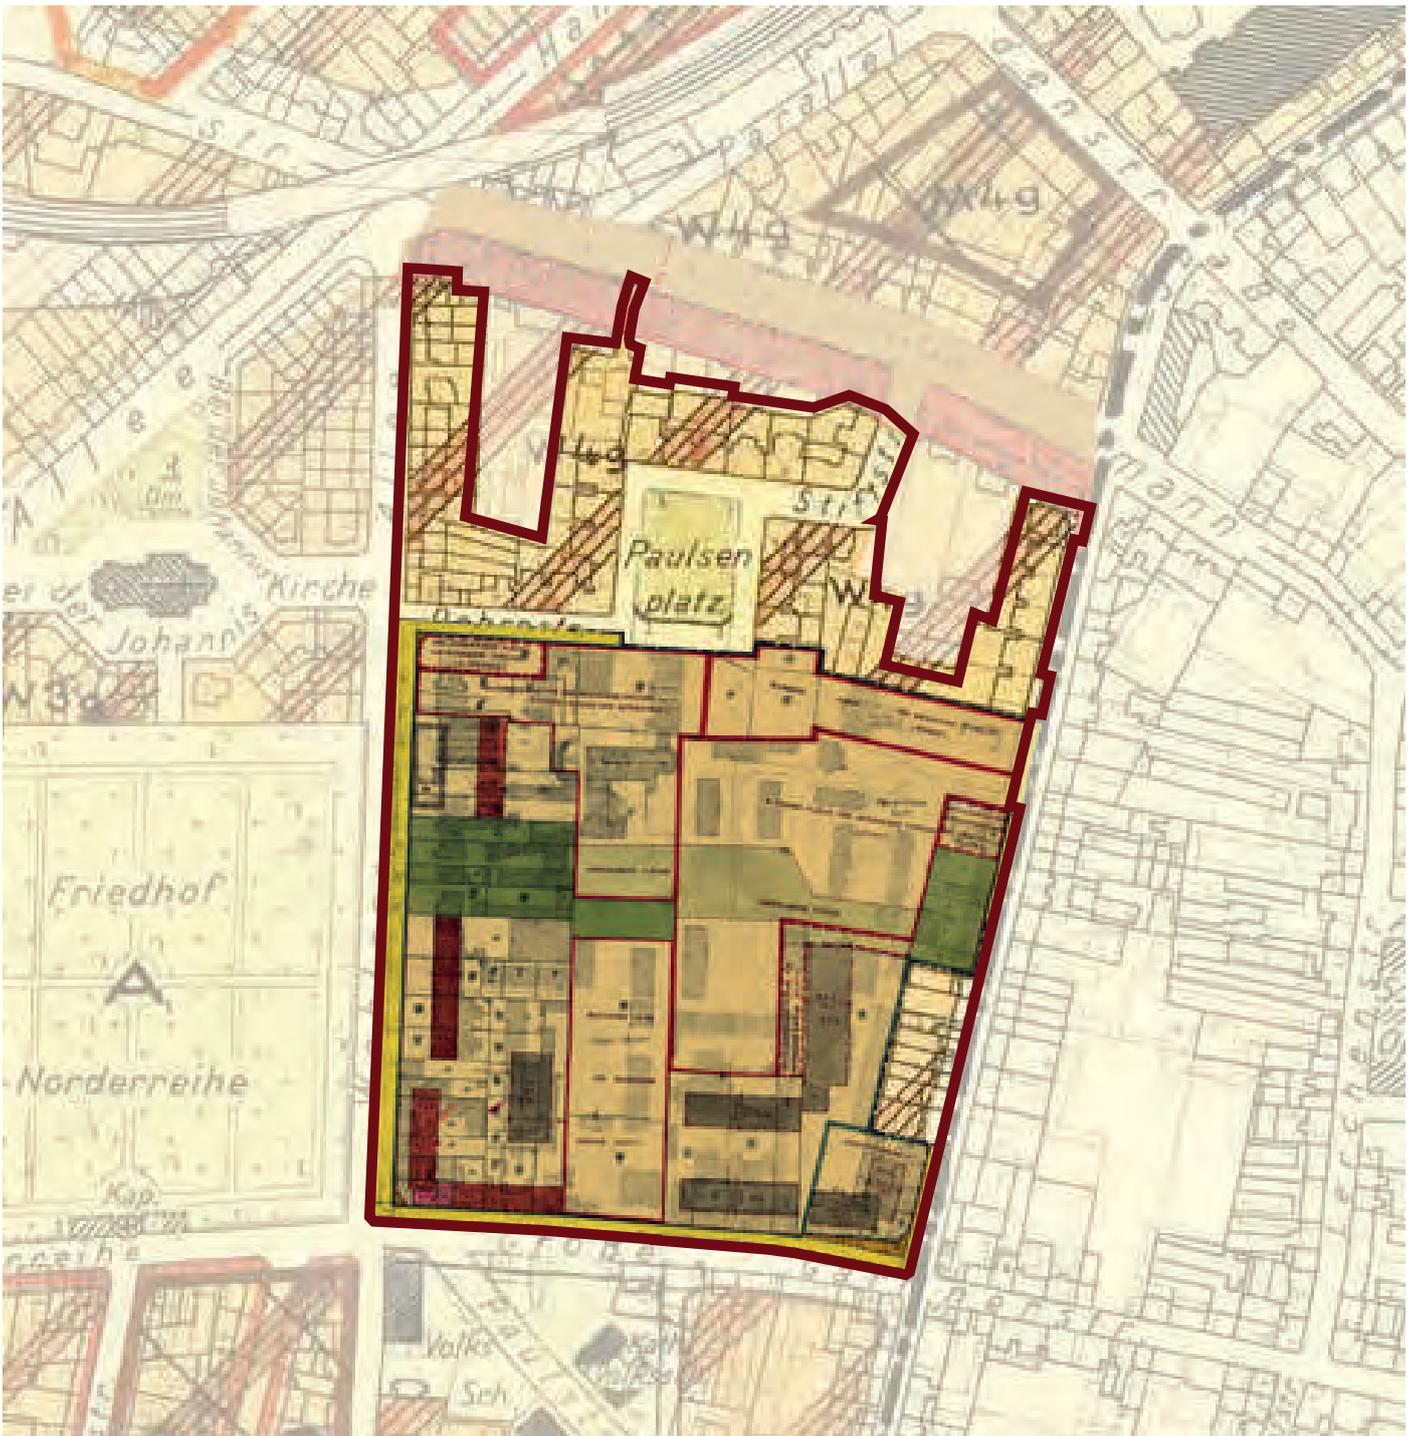
**Abb. 04: Bestehendes verbindliches Planrecht, ohne Maßstab**

Entlang der Stresemannstraße gilt der Teilbauungsplan 84 Blatt 2, festgestellt am 21.09.1954.

Für den nördlichen Teilbereich der Erhaltungsverordnung zwischen Stresemannstraße, Wohlers Allee, Dohrnweg und Bernstorffstraße sowie für die Flurstücke 893, 892, 888, den östlich an die Bernstorffstraße angrenzenden Teil von Flurstück 887, gilt der Baustufenplan Altona-Altstadt, festgestellt am 14.01.1955 (1. Änderung am 29.03.1955).

Für die gesamte Breite des Teilbereiches südlich Dohrnweg, Paulsenplatz, westlich Bernstorffstraße, Thadenstraße und Wohlers Allee (mit Ausnahme der Flurstücke 893, 892, 888, den östlich an die Bernstorffstraße angrenzenden Teil der Flurstücke 887 und Flurstück 886) gilt der Durchführungplan 441, festgestellt am 14.10.1960.

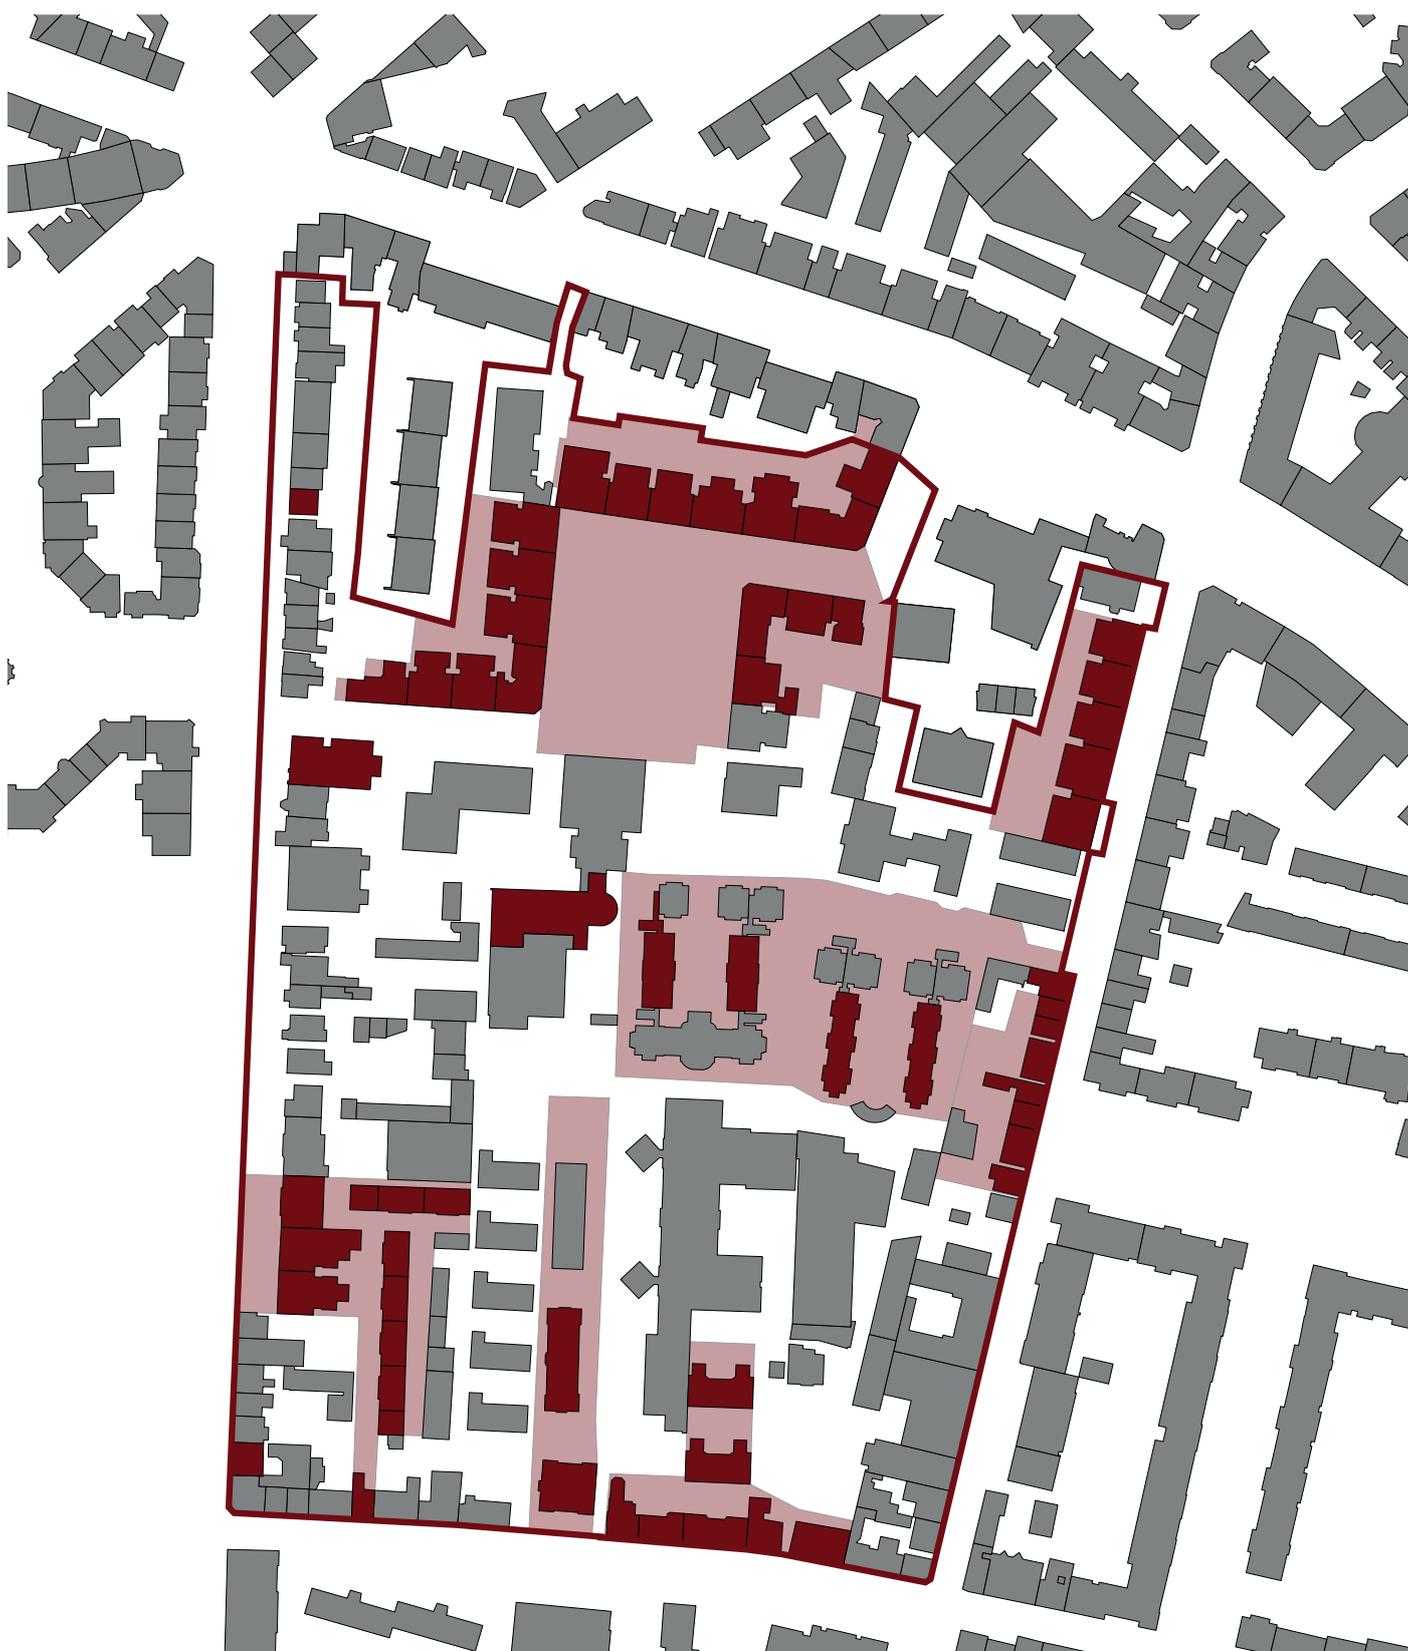
Abb. 05: Denkmalgeschützte Gebäude und Ensembles im Geltungsbereich

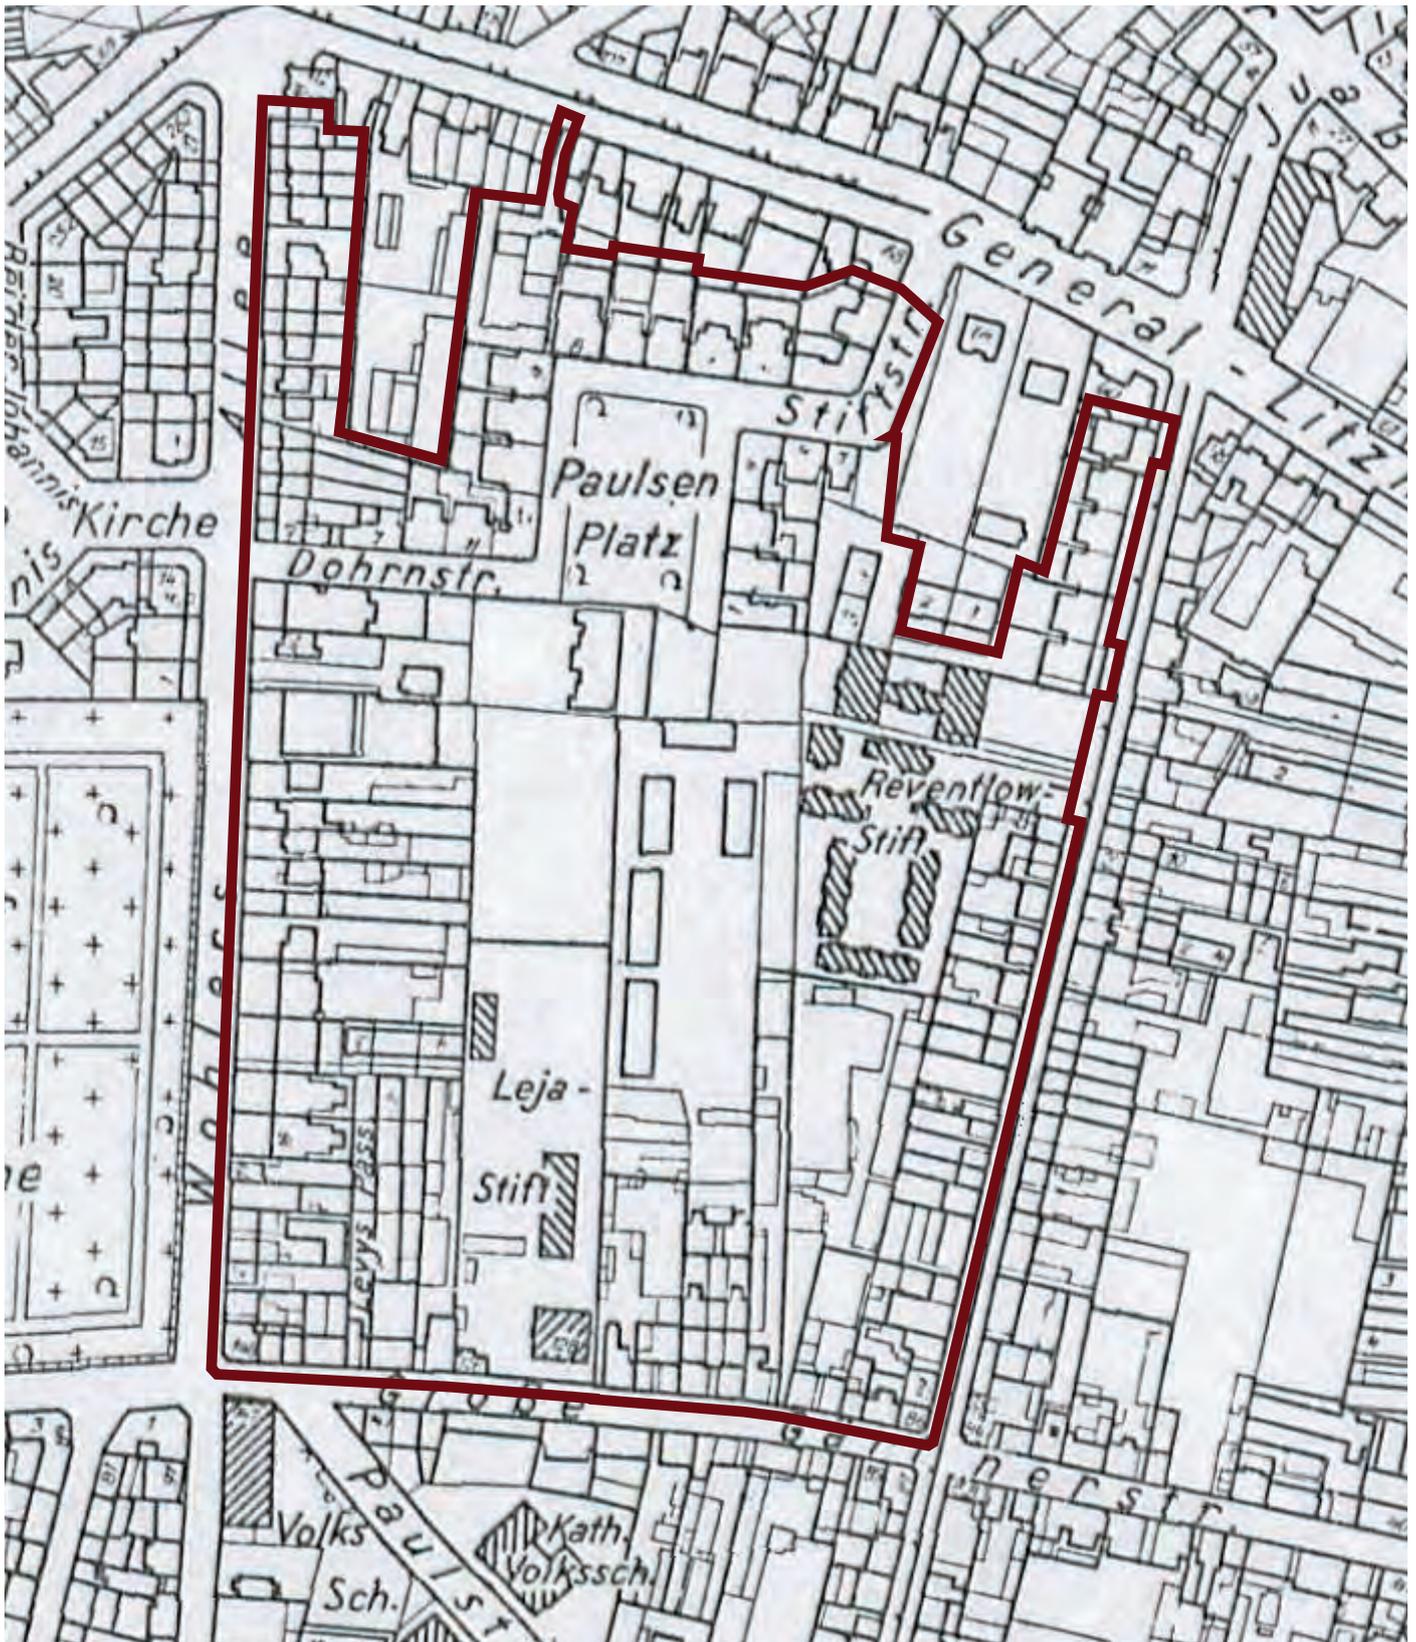
Abb. 06: Bebauung im Erhaltungsgebiet 1930-1940

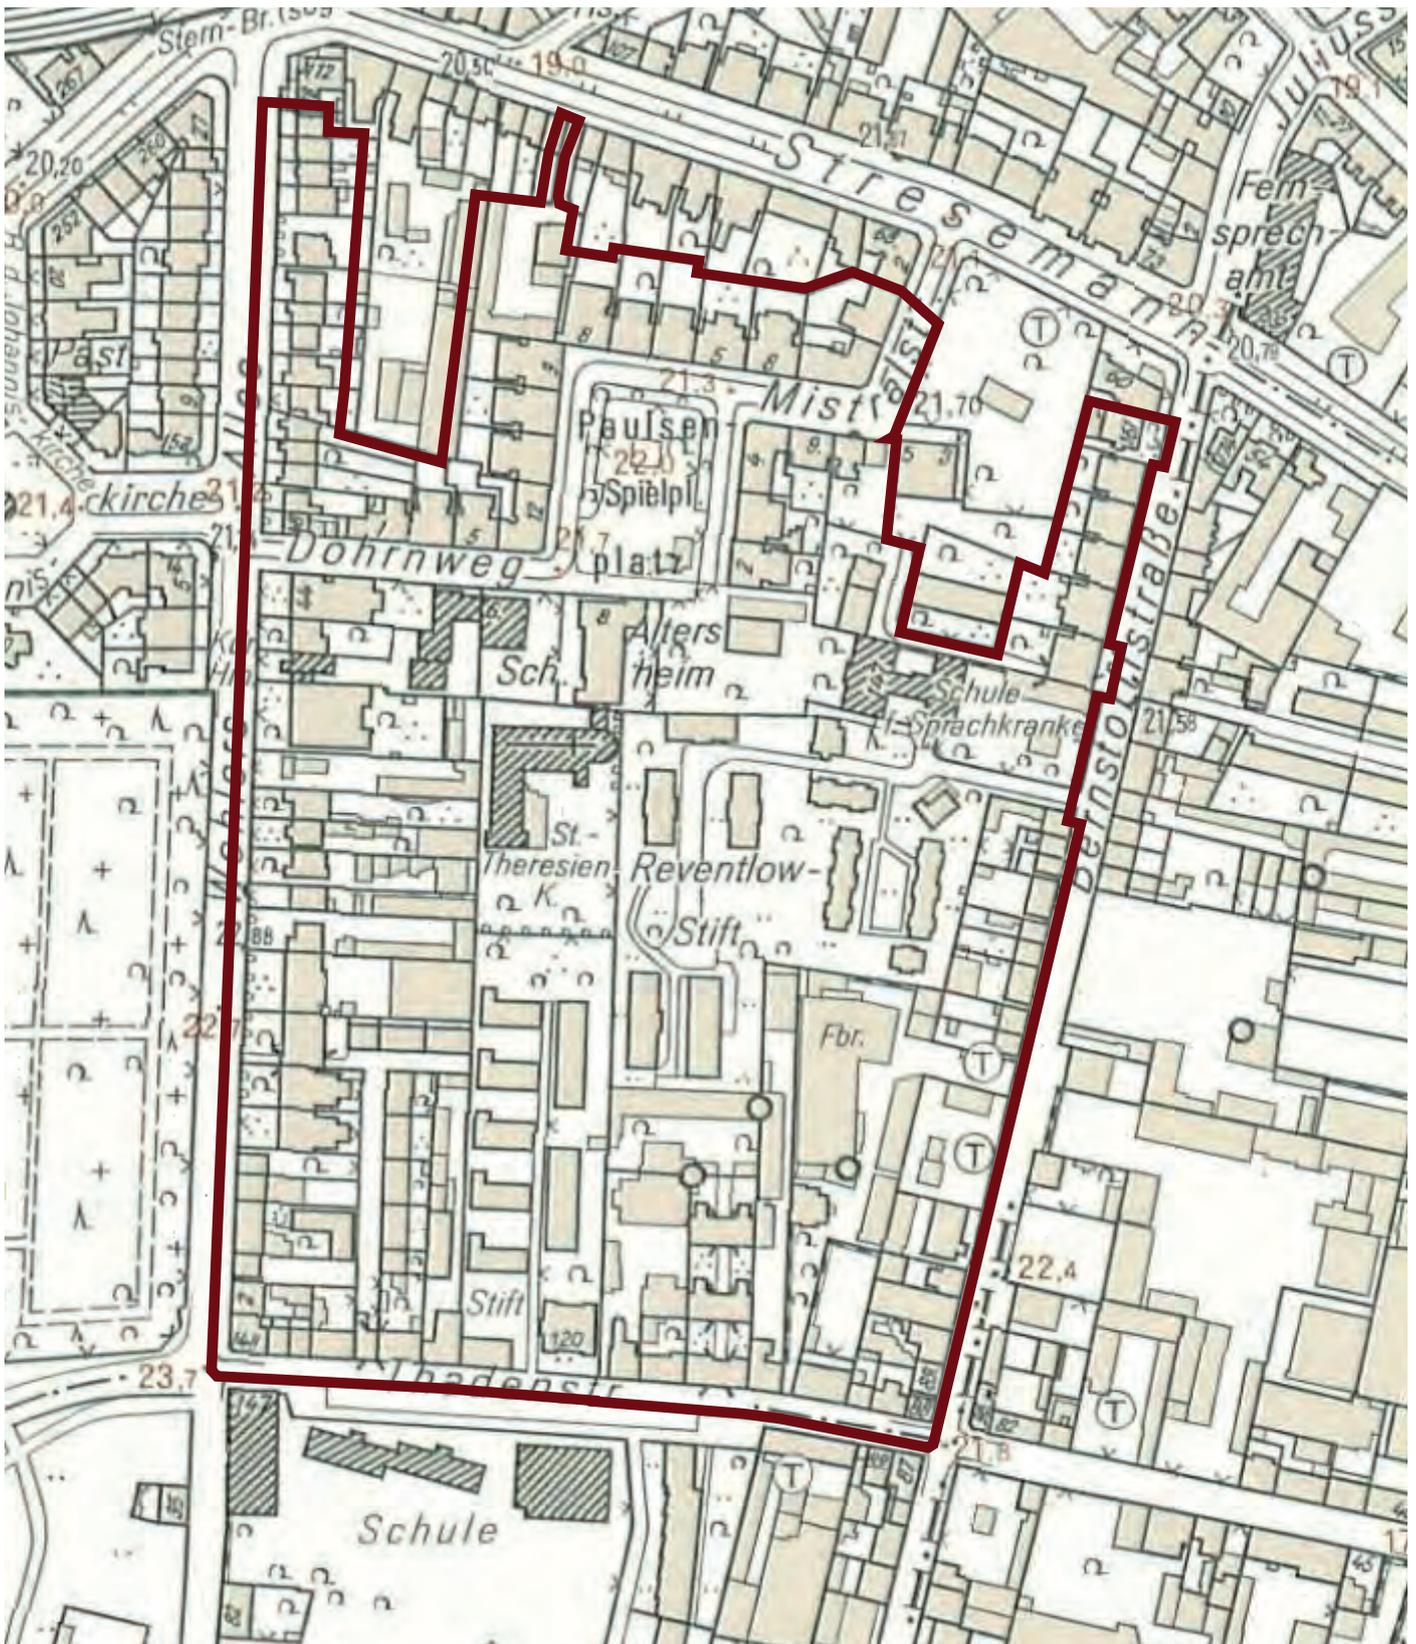
Abb. 07: Bebauung im Erhaltungsgebiet 1960-1970

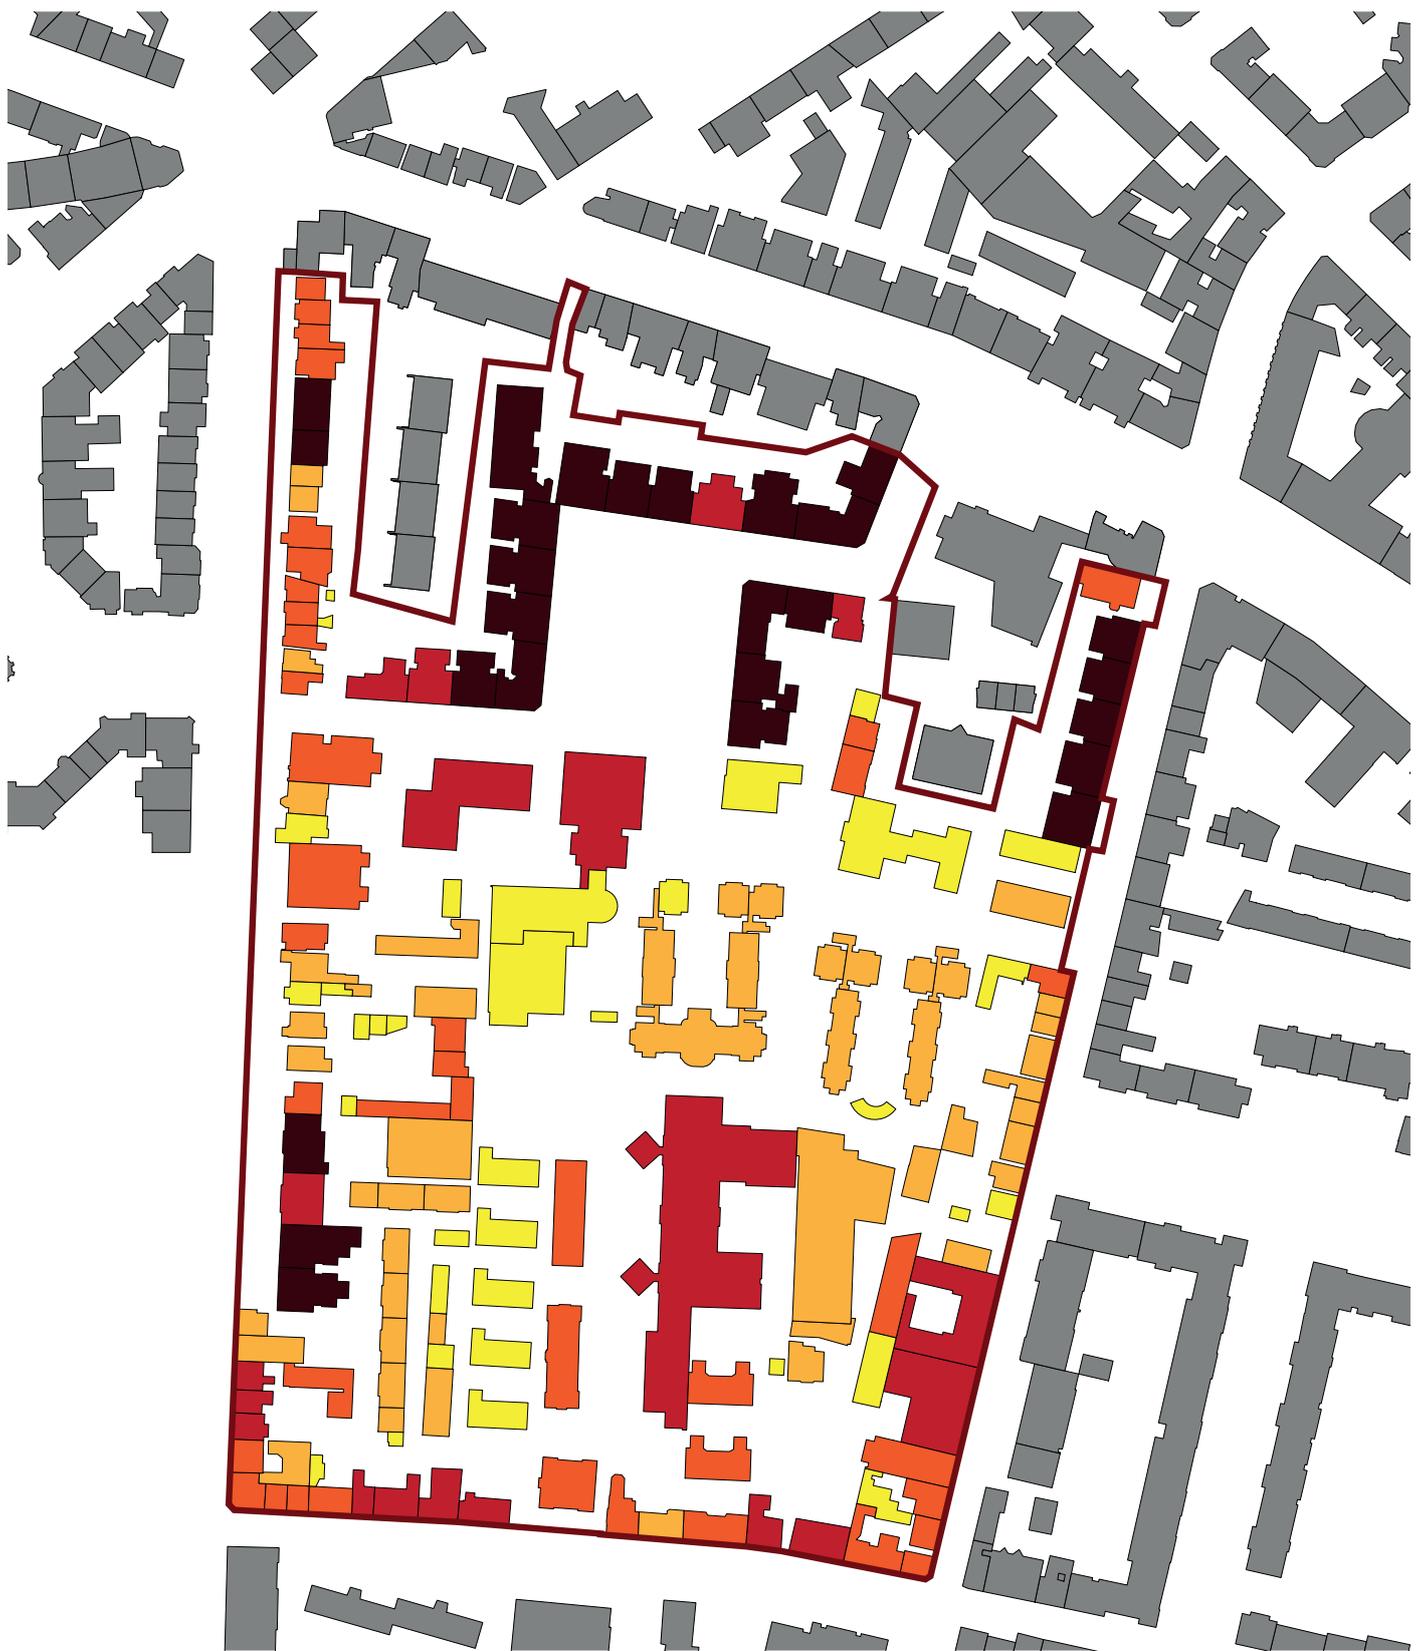
Abb. 08: Anzahl Vollgeschosse

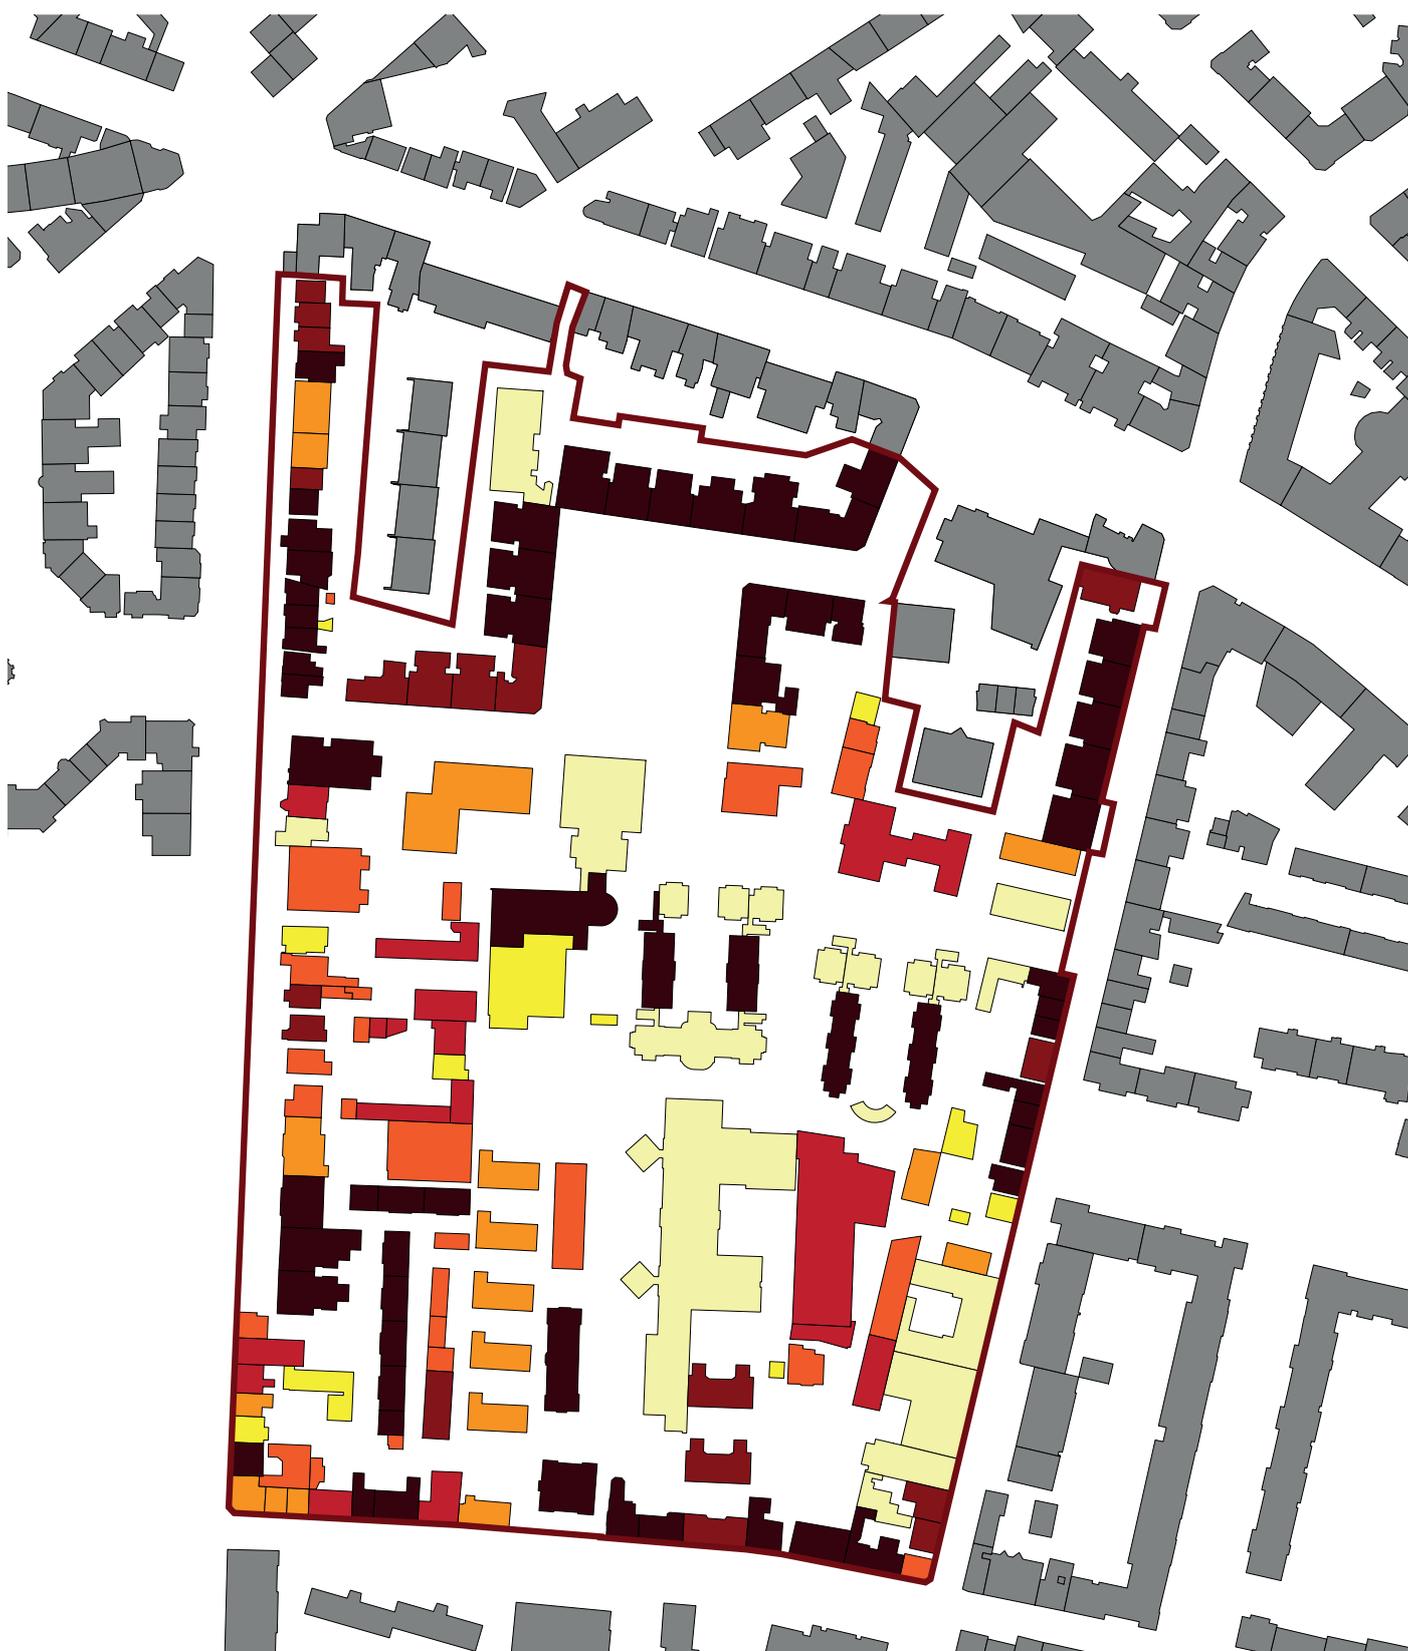
Abb. 09: Baualtersklassen

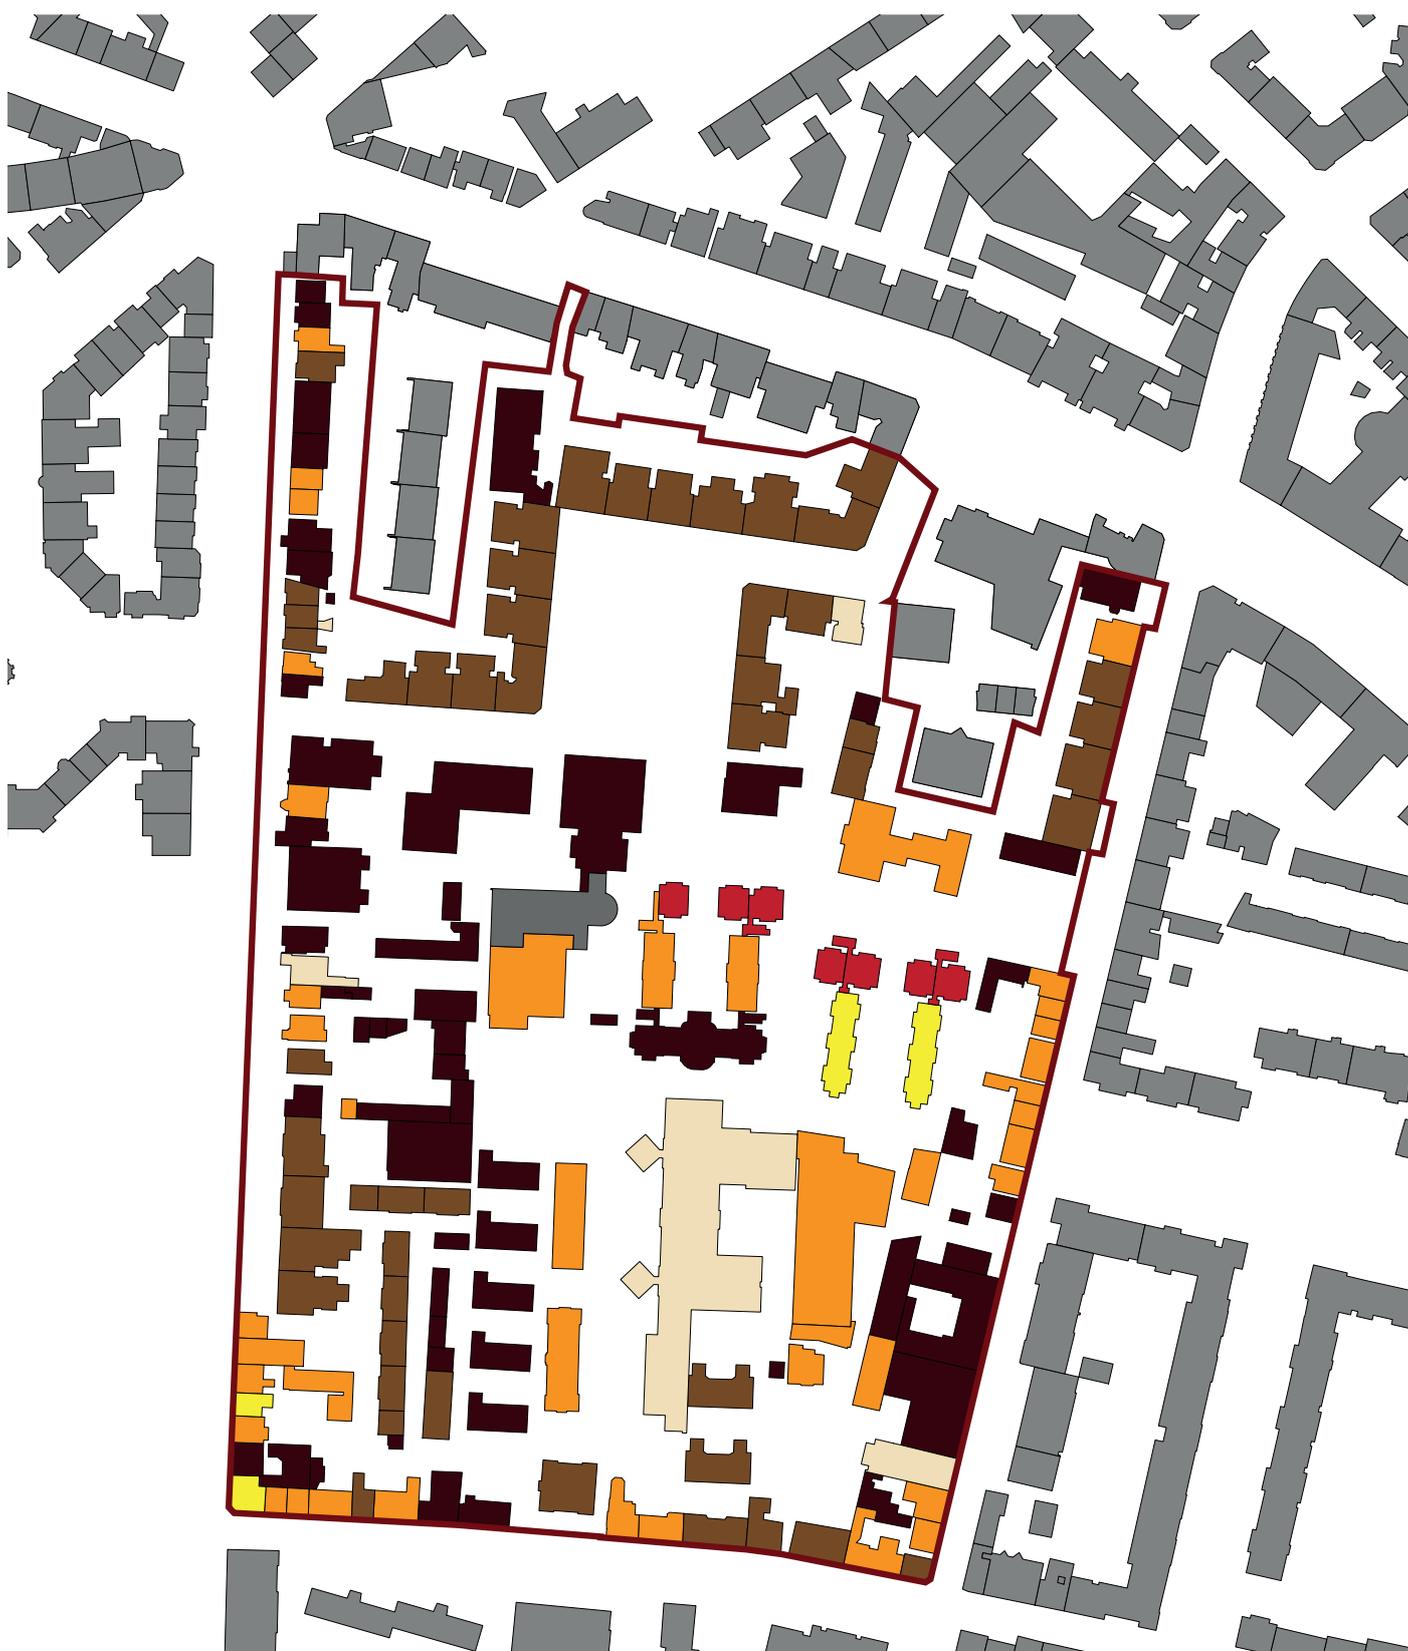
Abb. 12: Dachformen

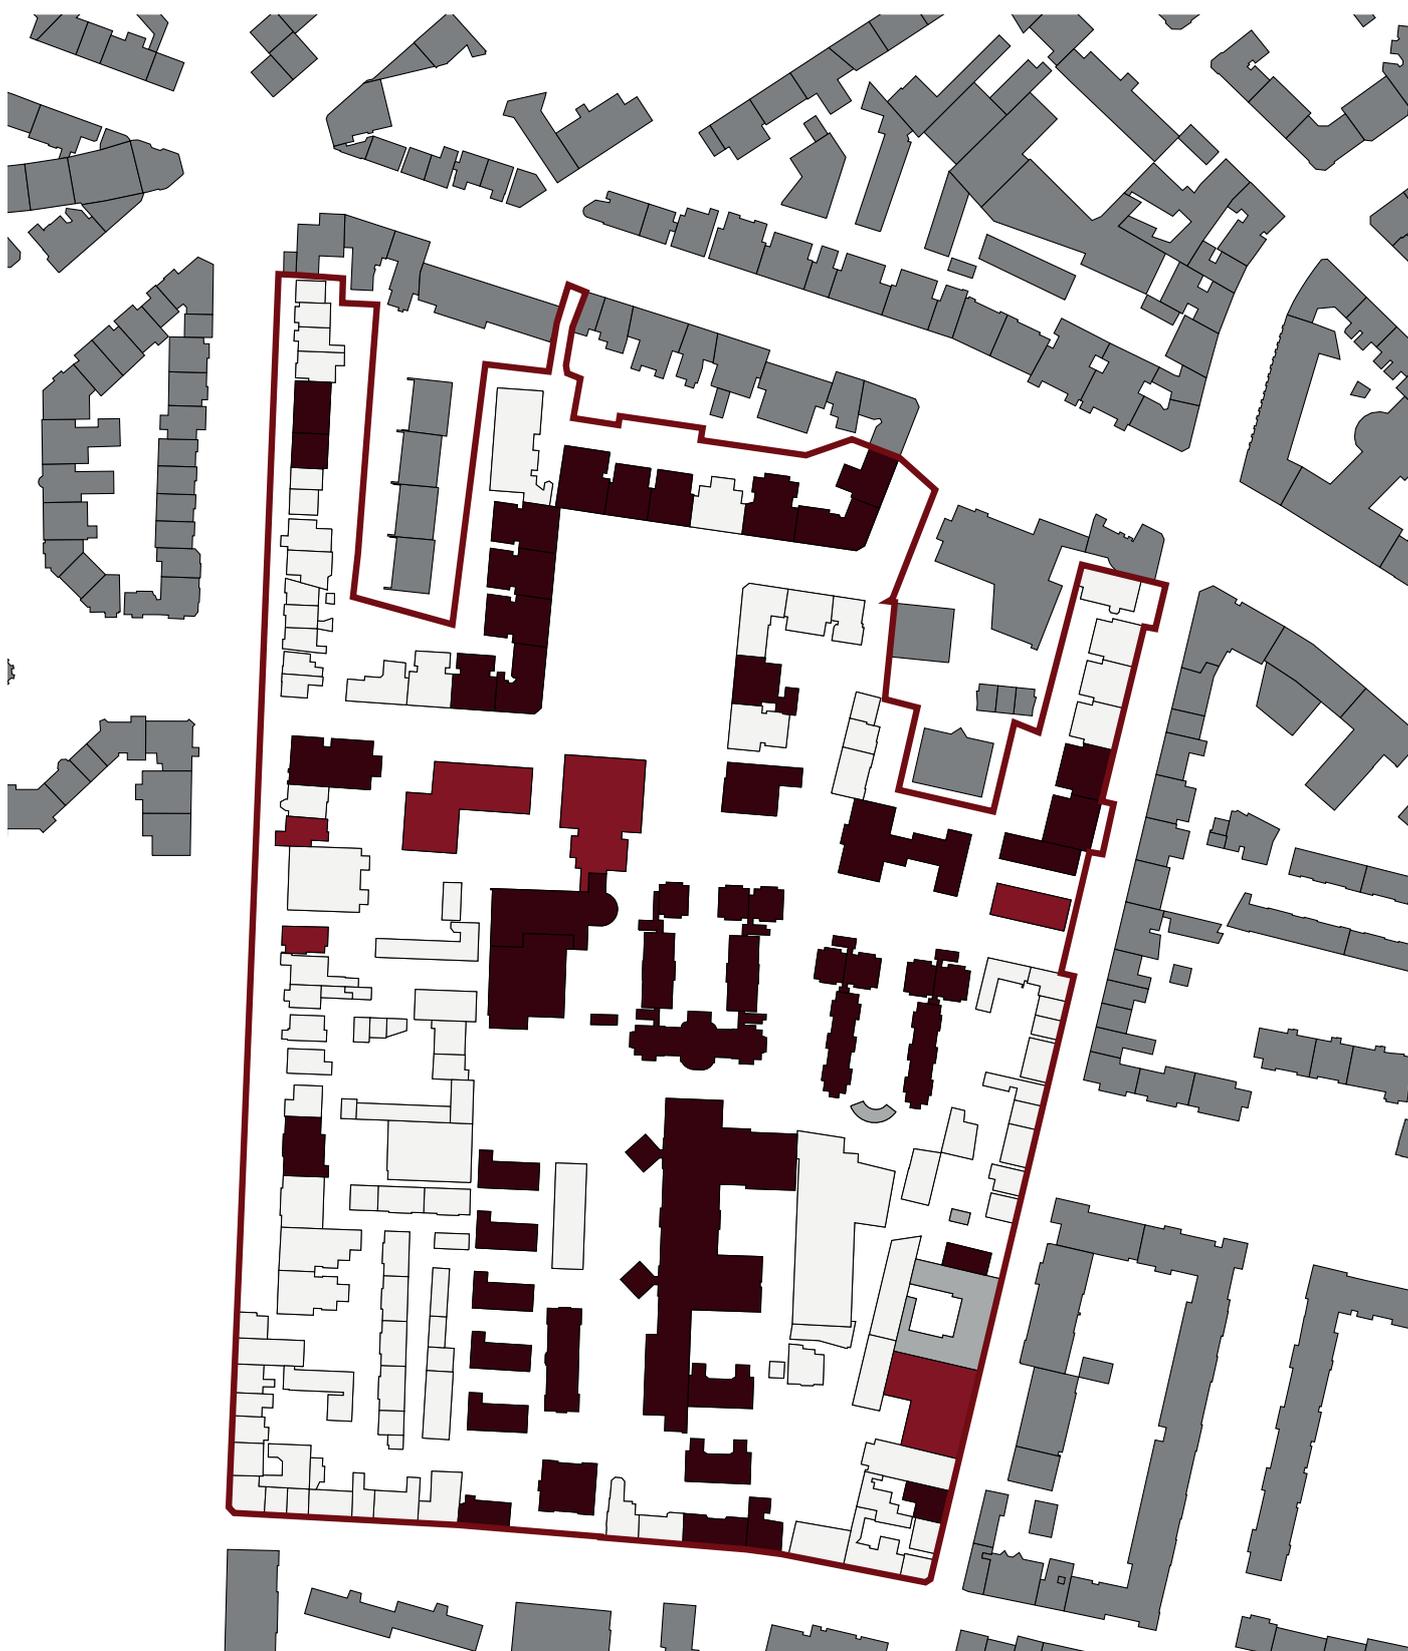
Abb. 13: Vorherrschende Materialität der straßenseitigen Fassaden
