# Städtebauliche Erhaltungsverordnung Wohlers Allee/ Bernstorffstraße

## Bestandsanalyse

Anlage zur Begründung der Verordnung über die Erhaltung und Gestaltung baulicher Anlagen nach § 172 Absatz 1 Nummer 1 des Baugesetzbuches „Wohlers Allee / Bernstorffstraße“ im Stadtteil Altona-Altstadt im Bezirk Altona

Stand: 11. April 2018

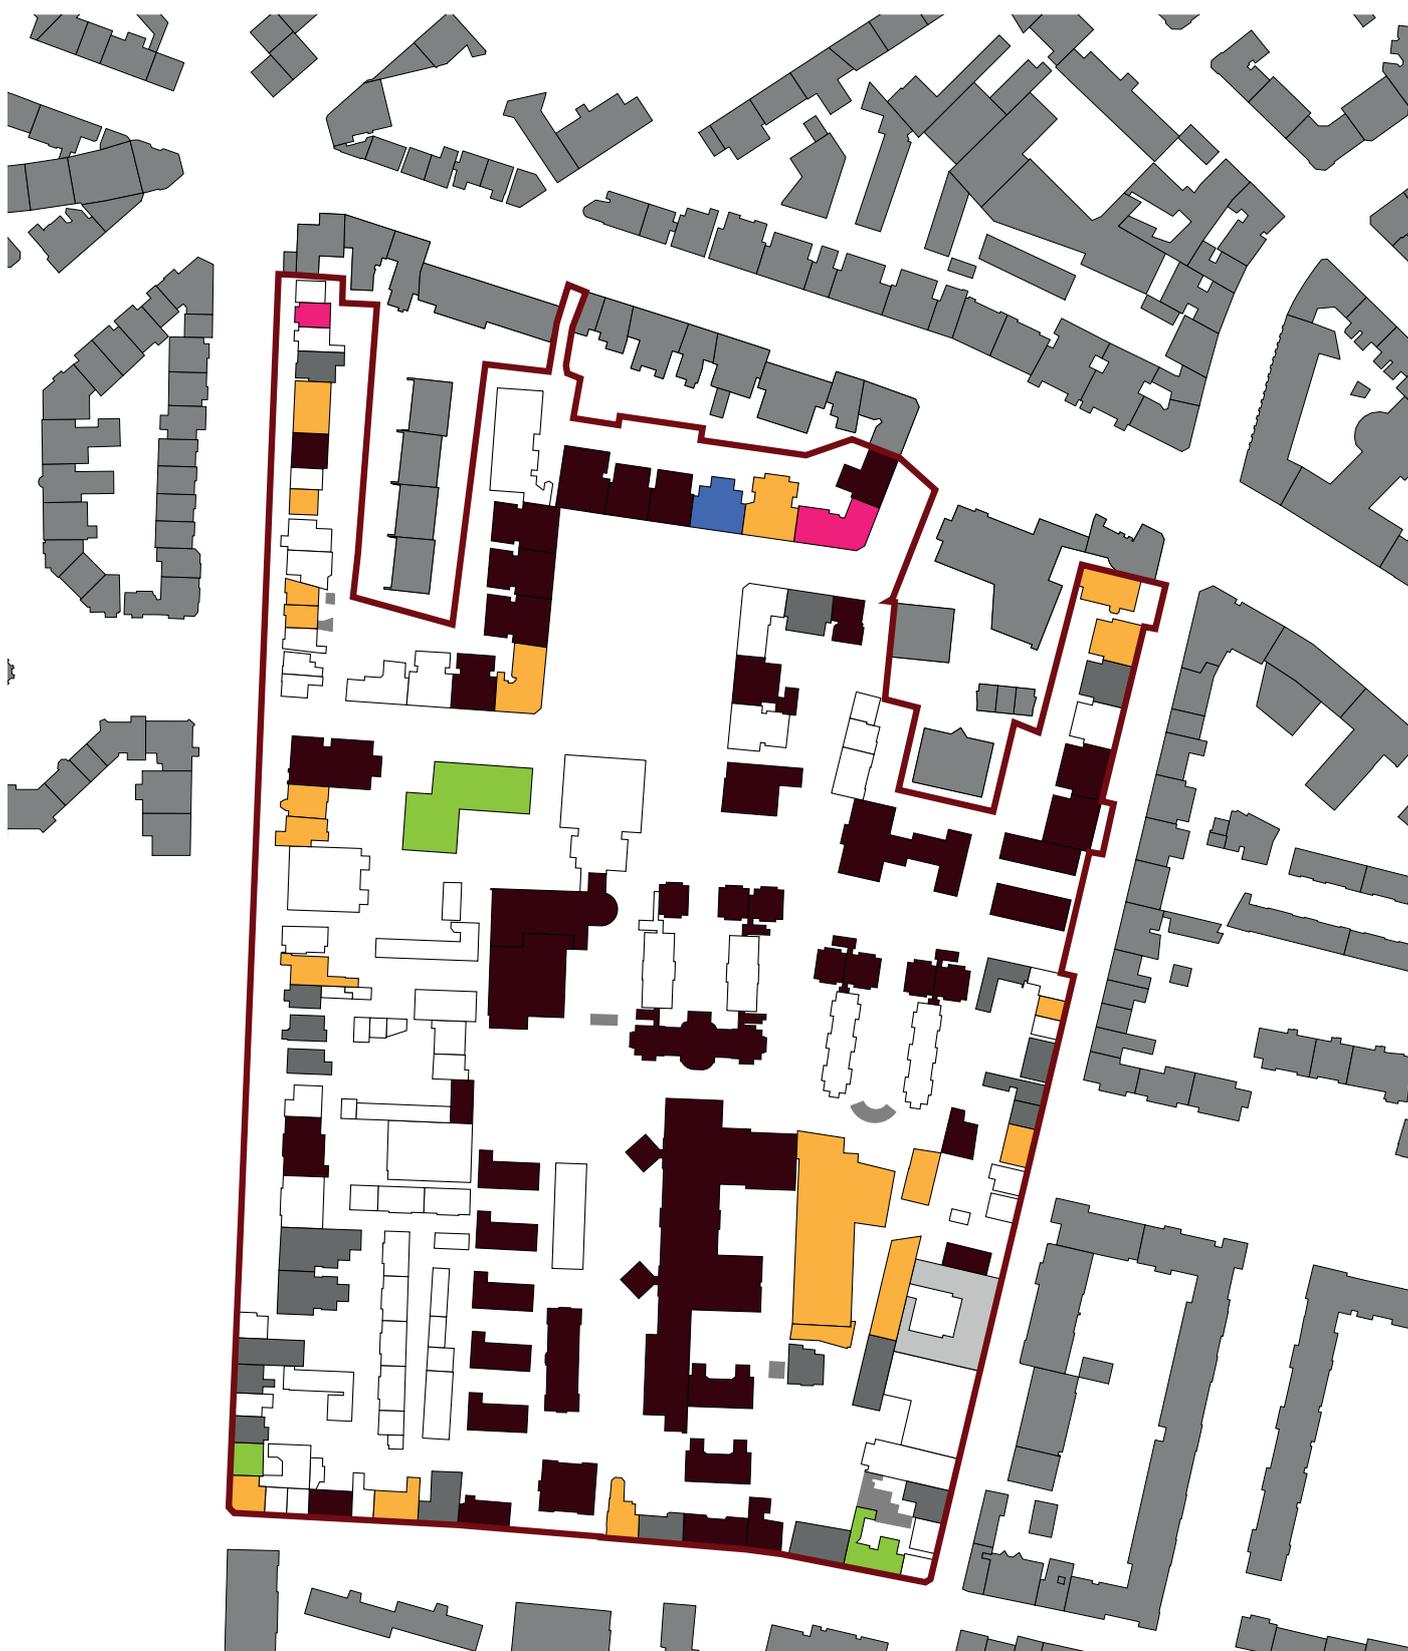
Abb. 14: Vorherrschende Farbigkeit der straßenseitigen Fassaden

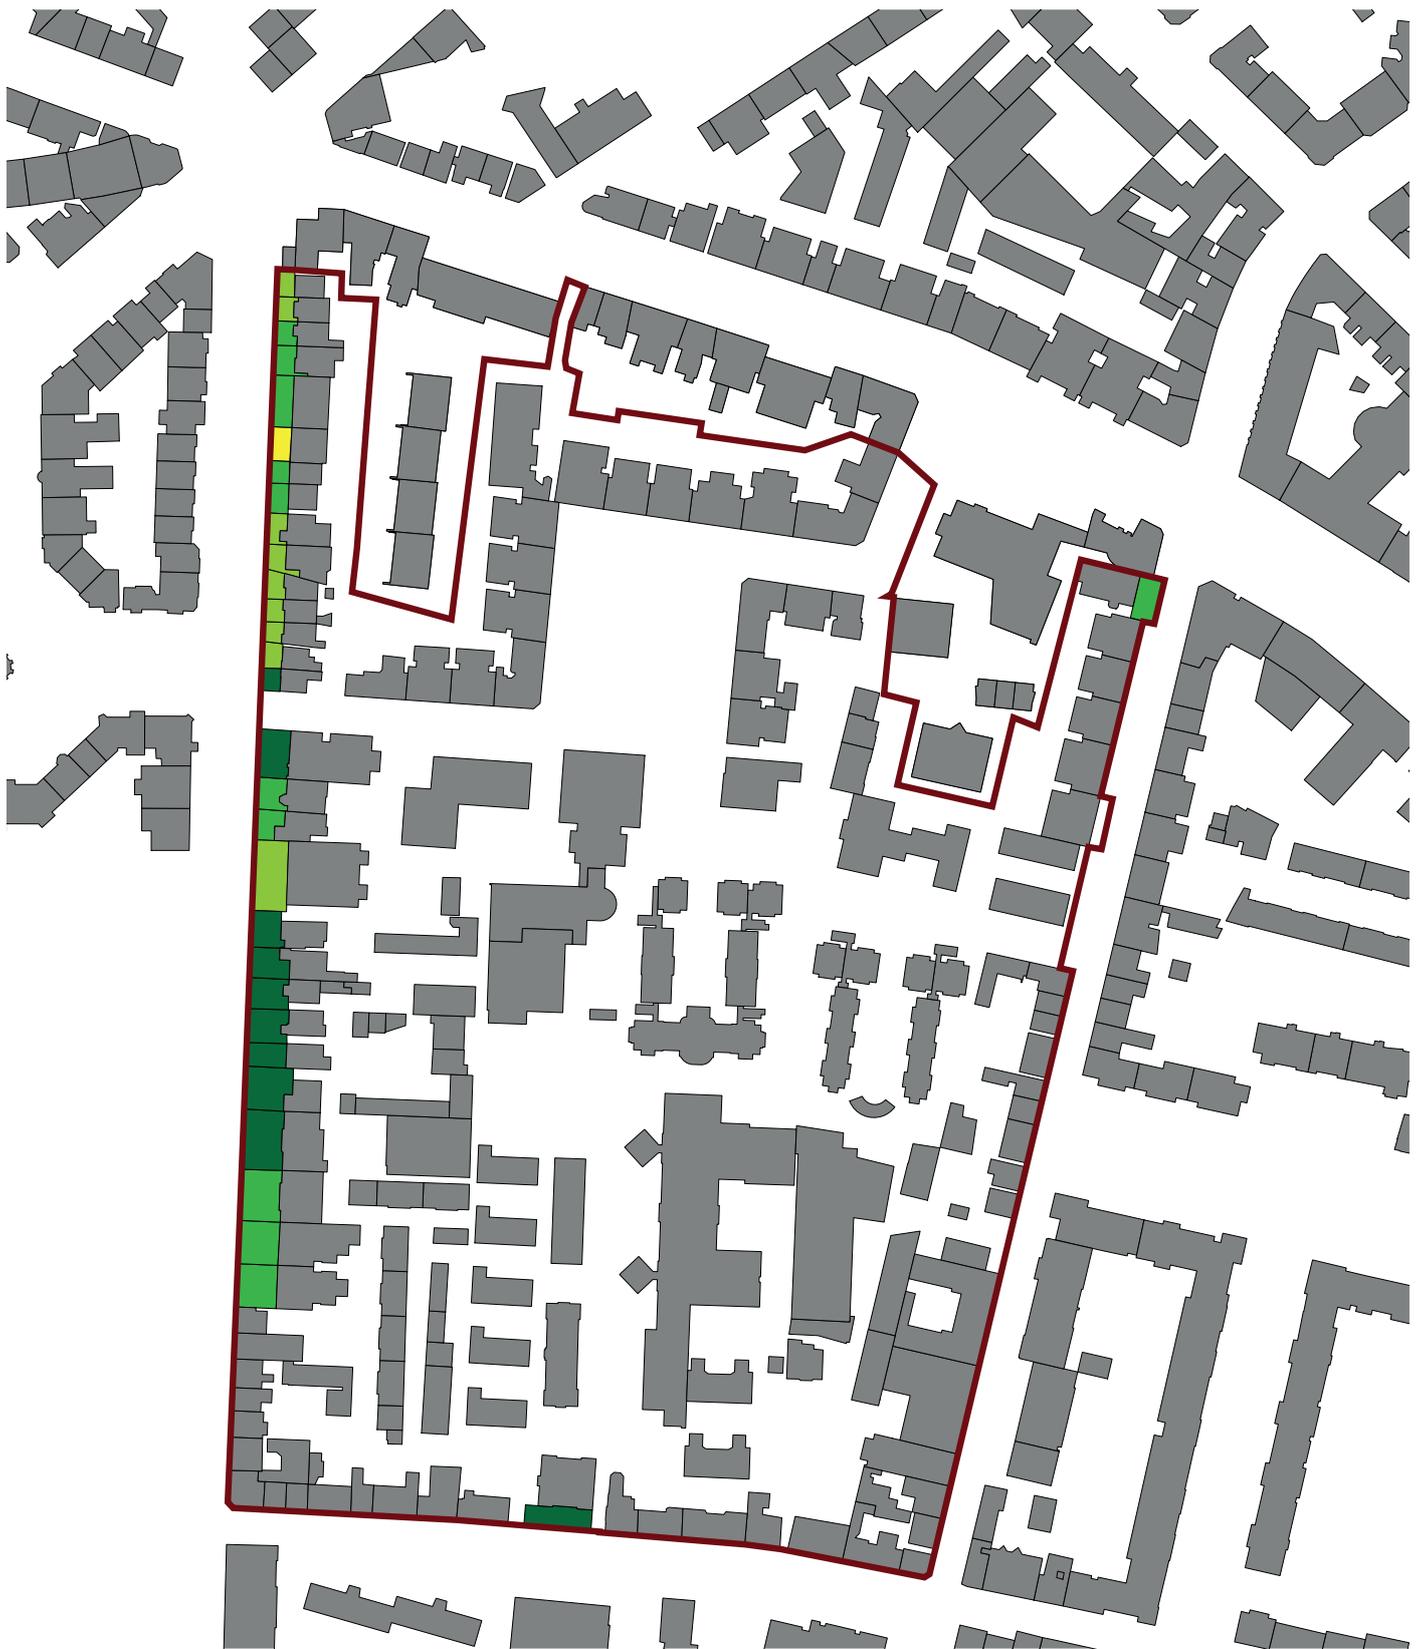
Abb. 16: Vorgärten und Einfriedungen

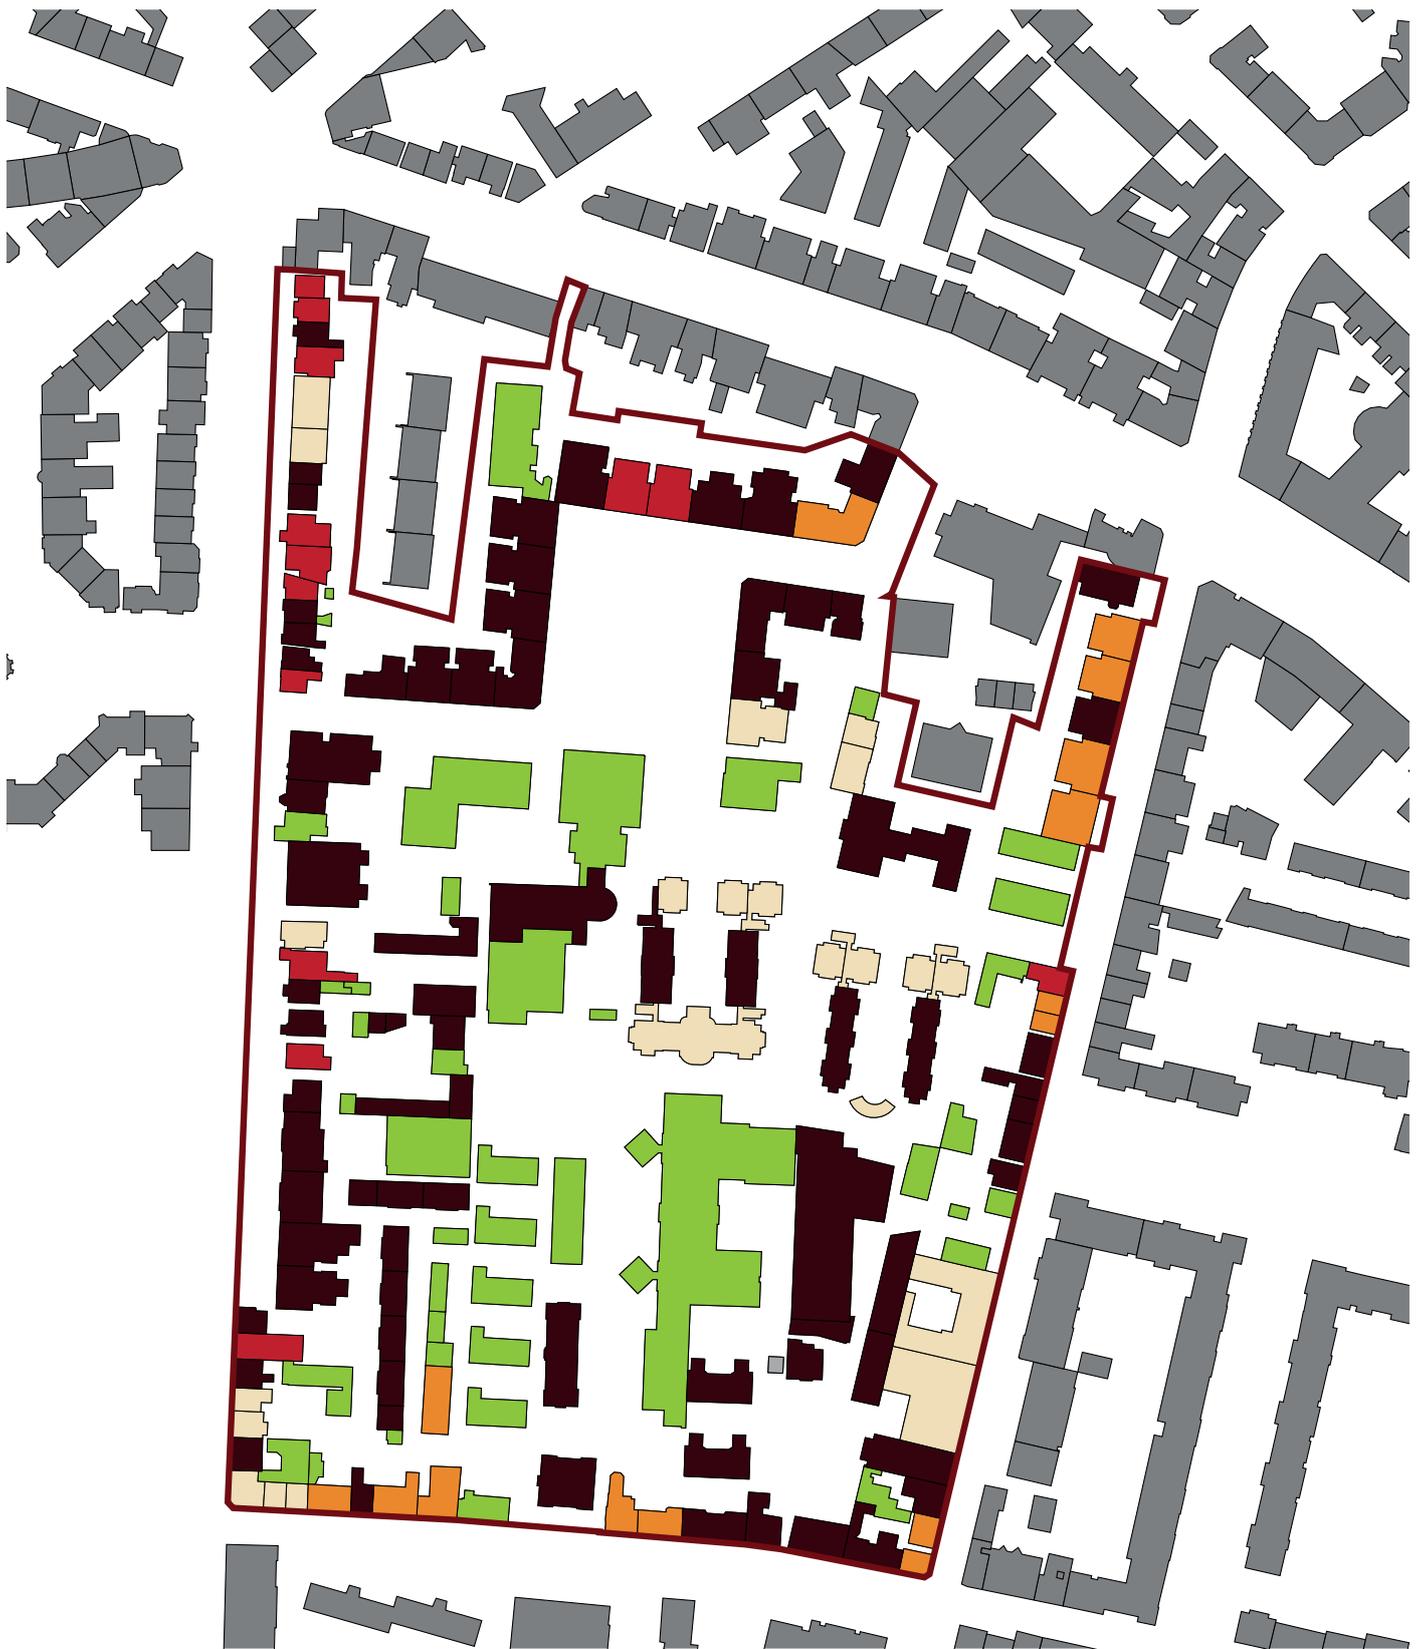
Abb. 18: Überformung und Sanierung

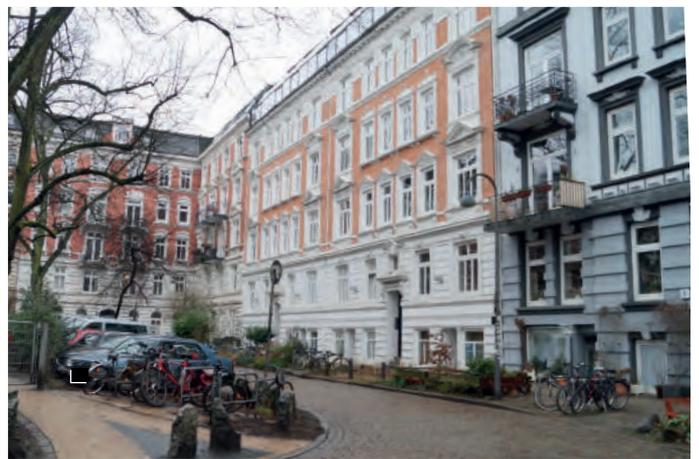
Abb. 23: Paulsenplatz | Durchlaufendes Gesims oberhalb des EG

Fassaden:	15 - 20 m Breite, traufständig zur Straße, aufwändige bauzeitliche Fassadengliederungen bzw. -verzierungen (Ornamente, Stuckelemente, Fensterrahmen, teilw. Pilaster), durchlaufendes Gesims oberhalb des EG
Materialien und Farbigkeit:	Hauptsächlich helle Putztöne (weiß, grau, blau, gelblich, grünlich), teilw. kräftige Braun-, Gelb-, Grau- und Rottöne, teilweise wird der Putz durch Verblendmauerwerk abgelöst, Farb- und Materialwechsel oberhalb des EG
Fenster:	Durch die Fensteranordnung werden die Fassaden maßgeblich gegliedert. Einzelelemente mit schmalen, hohen, stehenden Proportionen werden in der Fassade aneinander gereiht. Die Fenster sind in sich durch Sprossen gegliedert.
Bauliche Nebenanlagen:	Konzentrieren sich im rückwärtigen Bereich, im Straßenraum nicht wahrnehmbar, entlang der Straße Blockrandbebauung
Vorgartengestaltung:	Keine, Bebauung unmittelbar an der Flurstücksgrenze zum öffentlichen Raum

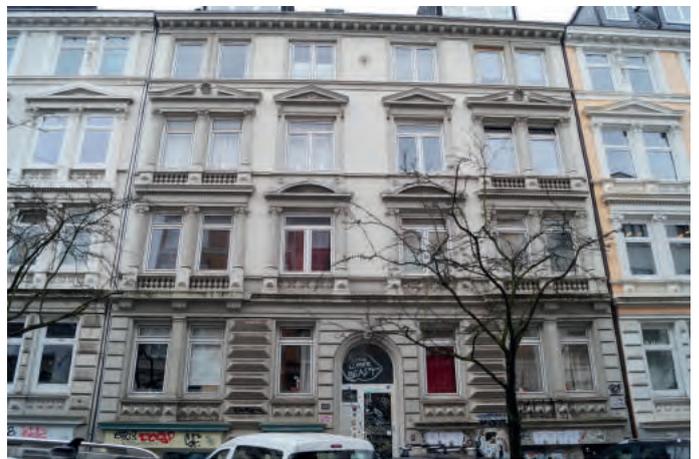
Abb. 33: Bernstorffstraße - Nord | Durchlaufendes Gesims oberhalb des EG

Grundstückszuschnitte:	14 - 18 m Breite, Grundstückstiefen 24 - 34 m.
Lage der Häuser auf dem Grundstück :	Die gründerzeitlichen Gebäude wurden, bis auf eine Ausnahme, direkt an die Flurstücksgrenzen zur Straße gebaut. Es wird ein Blockrand ausgebildet.
Baualter:	1886 - 1889
Nutzung:	<b>Wohnen</b> , teilw. Ladengeschäfte im Souterrain
<b>Hauptbaukörper</b>	
Geschossigkeit:	Anzahl der Vollgeschosse variiert zwischen III+ Dach und V + Dach, wobei die Ausprägung von V + Dach vorherrschend ist. Das Kellergeschoss ist als Souterrain ausgebildet, sodass sich das Erdgeschoss als Hochparterre ca. 1,50 m oberhalb des Straßenniveaus befindet.
Dächer:	Das Mansarddach, teilw. mit kleinen Dachgauben, ist gebietsprägend. Satteldach und Flachdach finden sich untergeordnet in diesem Teilbereich. Die Dachtraufe läuft durch.
Fassaden:	14 - 18 m Breite, traufständig mit Dachgauben, aufwändige bauzeittypische Fassadengliederungen bzw. -verzierungen (Ornamente, Stuckelemente, Fensterrahmungen, teilw. Pilaster). Durchlaufendes Gesims oberhalb des EG

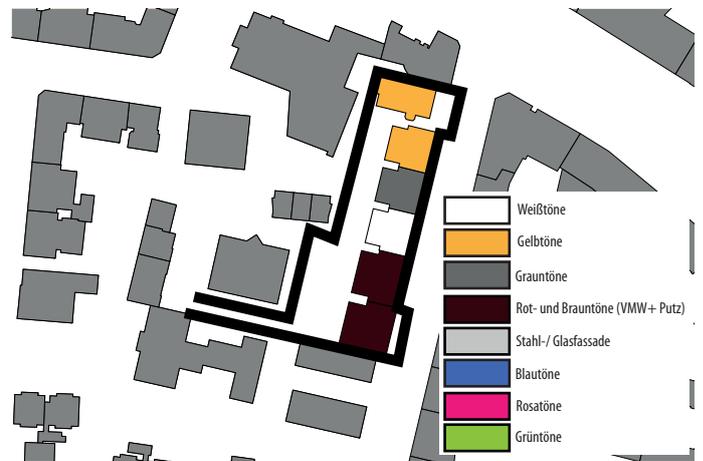
Abb. 38: Bernstorffstraße-Nord | Fassadenfarbe und -material

Materialien und Farbigkeit:	Helle Putztöne (weiß, grau, gelblich, grünlich) und rotbraunes Verblendmauerwerk (VMW)
Fenster:	Durch die Fensteranordnung werden die Fassaden maßgeblich gegliedert. Einzelelemente mit schmalen, hohen, stehenden Proportionen werden in der Fassade aneinander gereiht. Die Fenster sind in sich durch Sprossen gegliedert.
Bauliche Nebenanlagen:	Konzentrieren sich im rückwärtigen Bereich, im Straßenraum nicht wahrnehmbar
Vorgartengestaltung:	Keine. Eine Ausnahme bildet das Flurstück 867, das auf dem Grundstück zurück springt und die Bernstorffstraße zur Stresemannstraße öffnet. Die Vorgartenzone ist eingezäunt und wird als privater Garten genutzt.

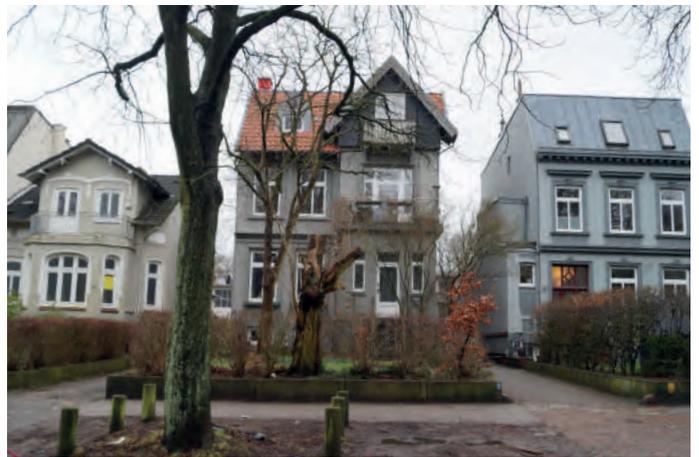
Abb. 53: Wohlers Allee | Villenstruktur mit Bauwuch

Grundstückszuschnitte:	6,50 - 24 m Breite (dabei sind Grundstücksbreiten von 6,50 - 8 m dominierend), 32 - 75 m Grundstückstiefe
Lage der Häuser auf dem Grundstück :	Die Gebäude befinden sich im vorderen Grundstücksbereich, es wird eine durchgängige Vorgartenzone von 6-7 m Tiefe freigehalten. Die Bauflucht wird von allen Gebäuden eingehalten. Es entsteht ein Blockrand mit vereinzelt eingehaltenem Bauwuch.
Baualter:	1870 - 2013, Straßenbild wird von Gebäuden aus den Jahren 1870 - 1910 dominiert.
Nutzung:	<b>Wohnen</b> , teilw. soziale Nutzungen (Kita)

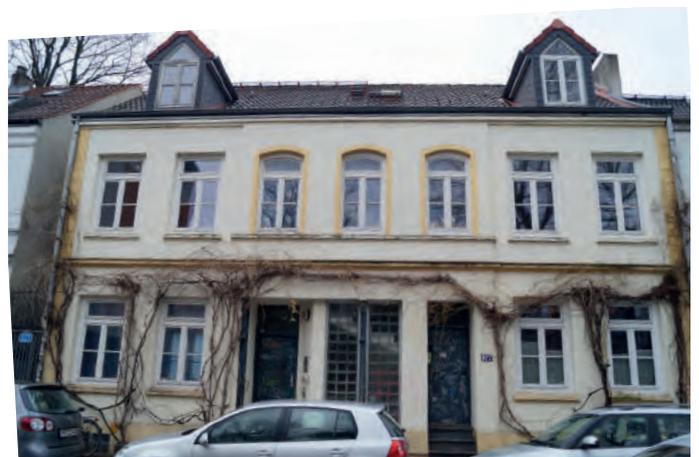
Abb. 63: Bernstorffstraße-Süd | Durchlaufendes Gesims oberhalb des EG

Grundstückszuschnitte:	15 - 20 m Breite, Grundstückstiefen um die 30 m
Lage der Häuser auf dem Grundstück :	Die gründerzeitlichen Gebäude wurden direkt an die Flurstücksgrenze zur Straße gebaut. Die neueren Gebäude aus den Jahren ab 1990 nehmen diese Flucht auf.
Baualter:	1860 - 1866 und teilw. Neubauten ab 1990
Nutzung:	<b>Wohnen</b> , teilw. Ladengeschäfte im EG
