Klövensteenweg, Abschnitt zwischen Schnaakenmoor und Feldweg 89.

Zustand am 18.02.2021

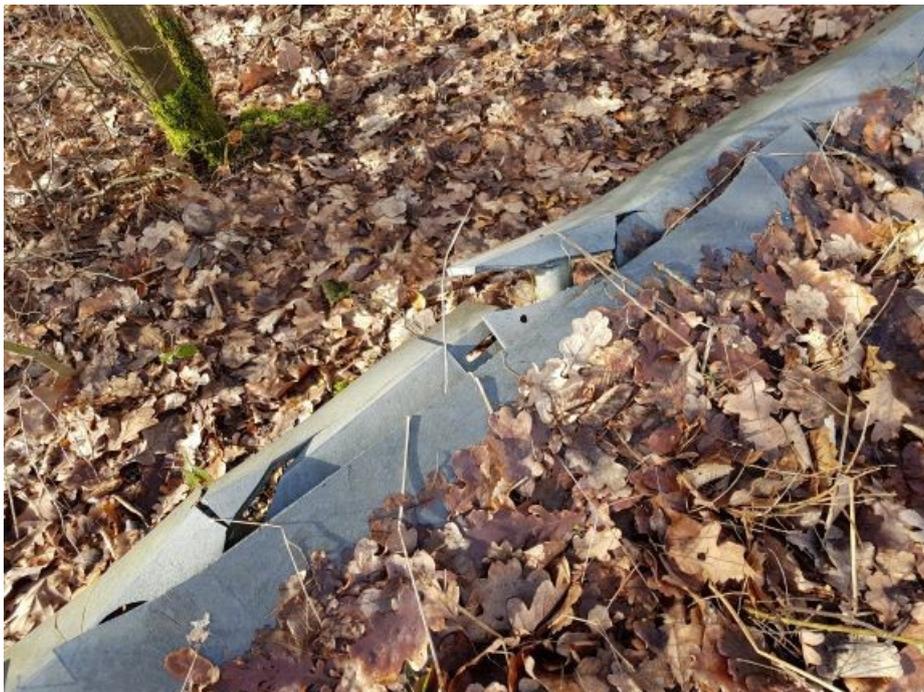
Bei den **Leitwandelementen** habe ich an wenigstens 40 Stellen Schäden festgestellt.

Viele Elemente sind vollständig zerstört.

Die Anlage ist in ihrem 26. Jahr und befindet sich in einem traurigen Zustand. Ich vermute die Ursache der Schäden einmal in der Versprödung der Elemente durch Alterungsprozesse und in der horizontalen Verschiebung der Bankette durch den Auflastdruck der KFZ Reifen.

- * Austausch aller 520 Elemente
- * Definieren von Ausweichstellen
- * Konsolidierung der Bankette durch Rasengittersteine mit Schotterfundament
- * Bordsteine wie in der Alten Sülldorfer Landstrasse neu angelegt

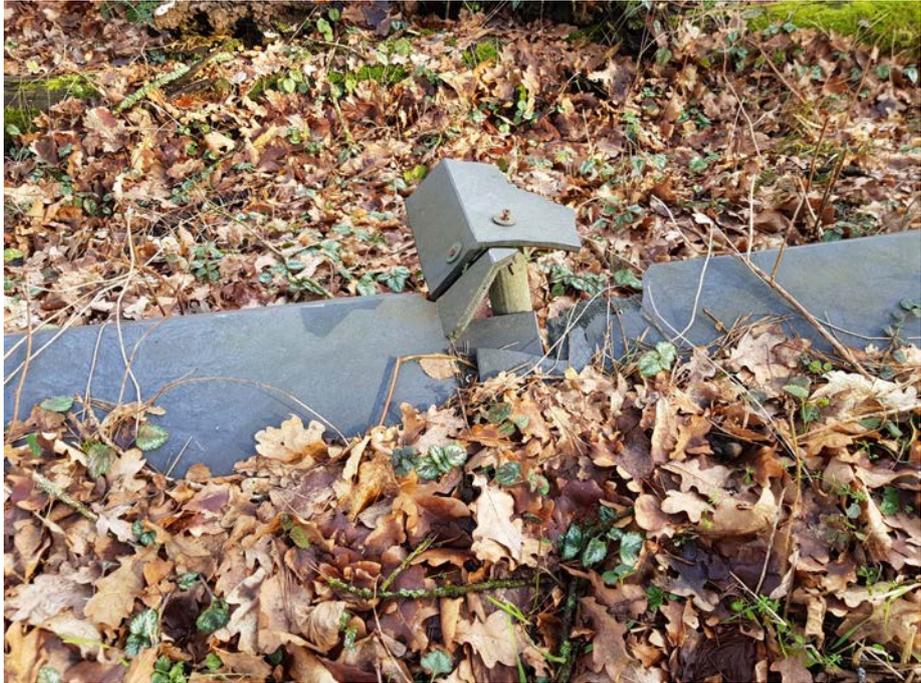
Bei anderen sind nur die Montagepunkte ausgebrochen.

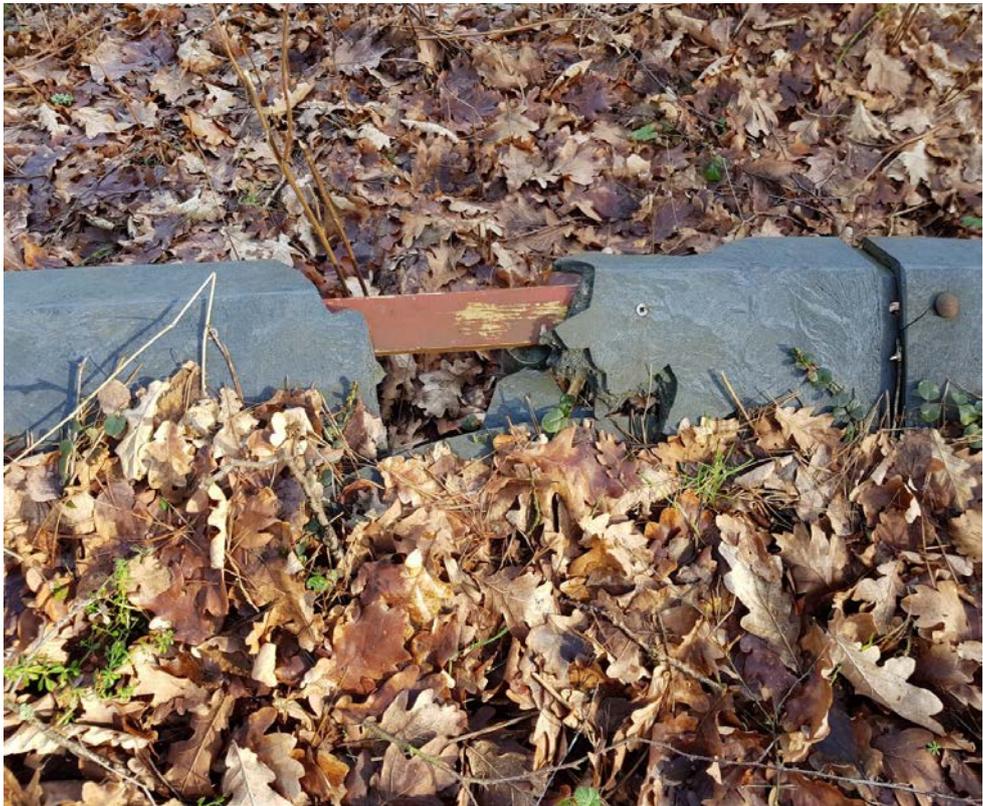
In den letzten Jahren habe ich einige Stellen mit Bordmitteln geflickt, was eine Saison gehalten hat.

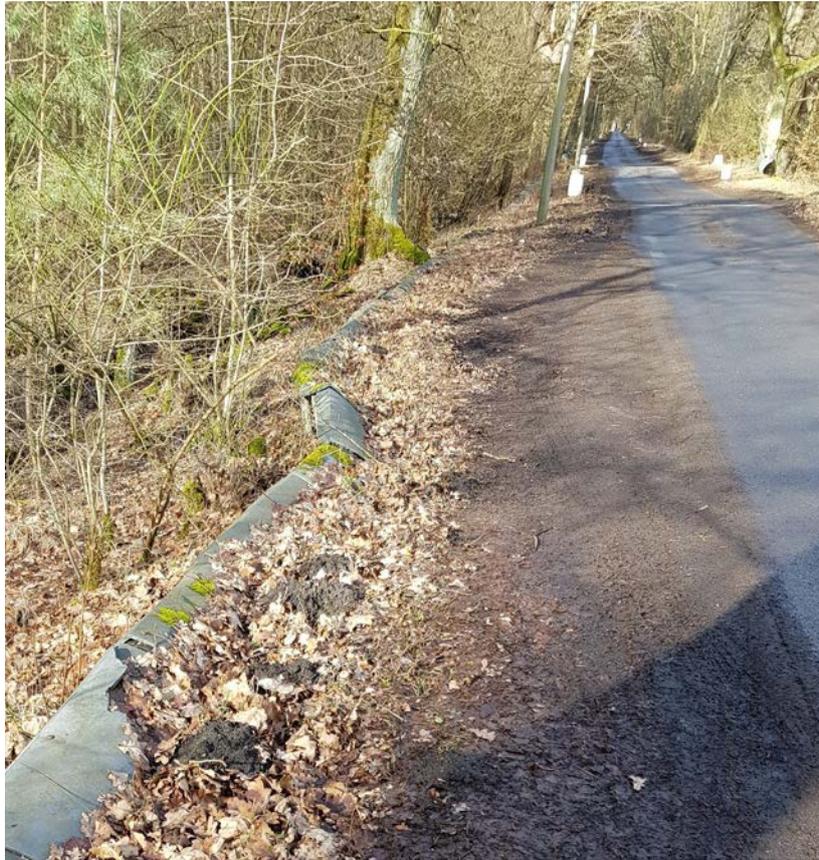
Die weiche Bankette wird durch die immer schwerer werden Fahrzeuge Richtung Leitwandelemente gedrückt. Dadurch werden die Elemente verschoben, zerbersten und die Übergangsstellen öffnen sich. Das passiert insbesondere an Ausweichstellen.
