**BRÜCKE WANDSEREDDER**

BW-Nr. 495 Grundinstandsetzung Brücke Wandseredder sowie Umgestaltung des angrenzenden Gewässerabschnitts an der Wandse

Artenschutzrechtlicher Fachbeitrag

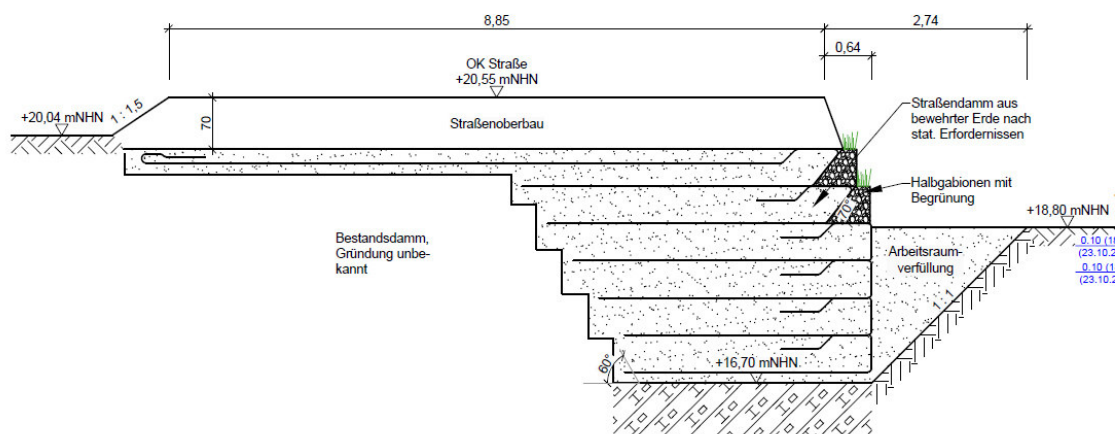
Abbildung 15: Straßendamm mit Geokunststoff-Bewehrter Erde – Systemschnitt (Auszug BBI)

Die Anschlussdämme werden als geböschter Straßendamm mit Geokunststoff-Bewehrter Erde hergestellt. Hierfür erfolgt ein Bodenaustausch der setzungsempfindlichen Weichschichten. Während des Bodenaustausches sind zusätzliche Wasserhaltungsmaßnahmen in Form einer offenen Wasserhaltung zur Fassung des oberflächennah anstehenden Schichten- und Tagwassers und ggf. durch Unterstützung von Vakuumplanzen ausreichend.

Unmittelbar auf dem tragfähigen Baugrund wird der Straßendamm in ca. 0,5 m mächtigen Lagen aus durch Geokunststoffe eingefasste Sandpakete errichtet, die die stützende und sichernde Funktion des Straßendamms erfüllen. Zur Abfangung der westlich anschließenden Bestandsdämme kann eine getreppte Anböschung zur Ausführung kommen.

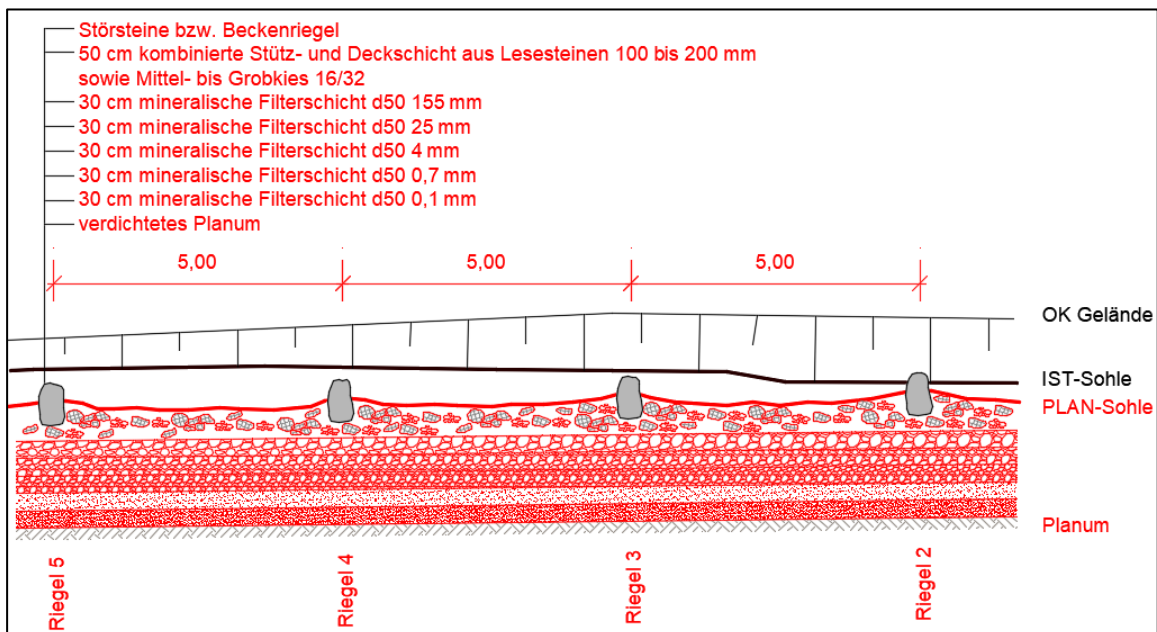
Abbildung 20: Prinzipschema FAA-Gründung mit einem mineralischen Filter im Längsschnitt (Auszug BIOTA 2020b)

Da die Wandse im Projektgebiet ein nach § 30 BNatSchG geschütztes Biotop ist, wird bei der Ausbildung der FAA auf Kunststoffe in Form von Geogittern und Vliesen verzichtet. Als Bauform für die Gründung wird ein filterstabiler Aufbau gewählt.

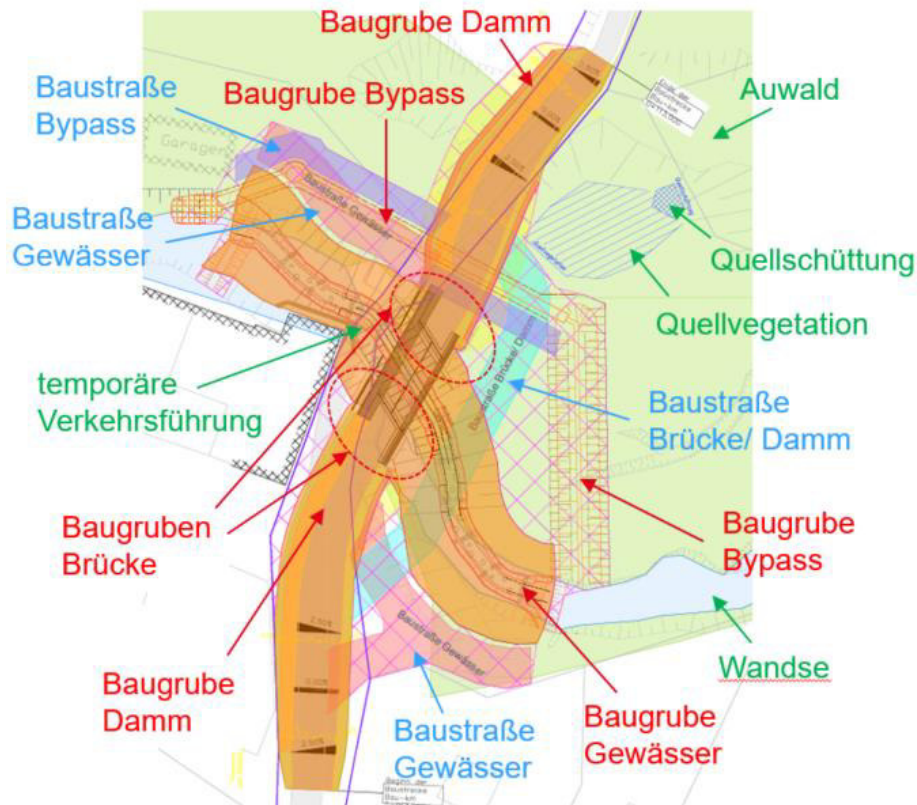
Abbildung 22: Darstellung der Baustelleneinrichtungs- und Baunebenflächen (Auszug LSBG 2021a)

Baubedingt kommt es zu einer Anlage von Baunebenflächen und Baugruben. Um den Eingriff in die Biotopflächen allgemein und insbesondere für temporäre notwendige Flächen innerhalb des Biotops wie Baustraßen und Rangierflächen so gering wie möglich zu halten, sollen die Arbeiten weitest möglich vor-Kopf durchgeführt und gemeinsame Baustraßen genutzt werden. Baustelleneinrichtungsflä-

chen, wie Lager- und Stellflächen für Baustellencontainer /-toiletten etc. sind nur außerhalb des Biotops zulässig. Möglichkeiten hierfür bestehen auf dem nordwestlich der Biotopfläche angrenzenden Flurstück oder im Bereich des Wendehammers der Straße Wandseredder. Der geplante Flächenbedarf für temporäre und endgültige Flächen ist in der nachfolgenden Abbildung dargestellt.
