ANLAGE – Saseler Markt, Treppenanlage (Fotos Frauke Häger)

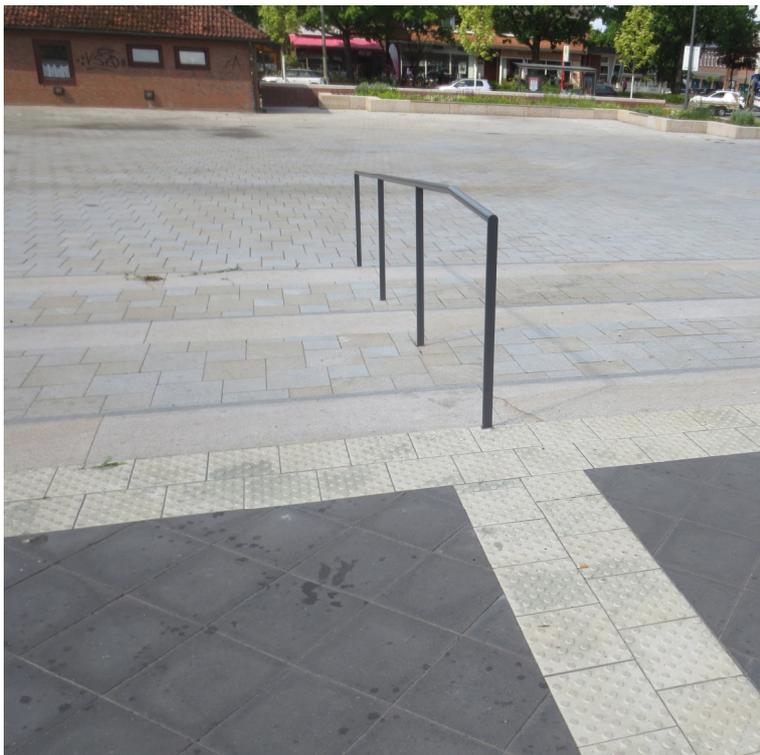
Darstellung 1: real in Farbe, kontrastreich: Gehweg anthrazit gegen helle taktile Elemente; sehr lange Stufenflächen, bei geringer Stufenhöhen, unruhig unregelmäßig gepflastert vor heller Marktfläche; kontrastarme Stufenmarkierung

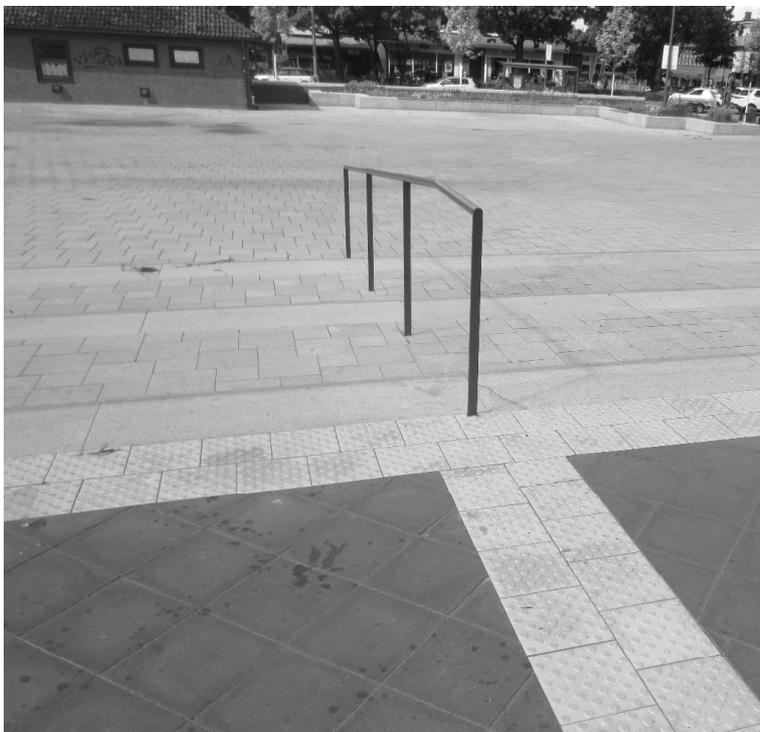
Darstellung 2: in S/W verdeutlicht Sehen mit reduzierter Sehkraft bzw. Augenerkrankungen

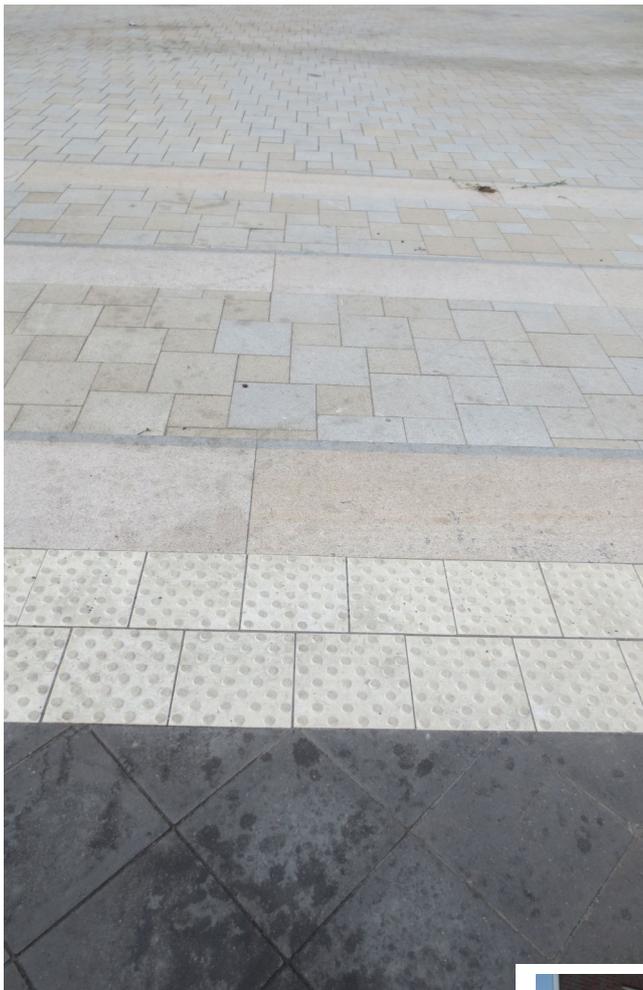
Darstellung 3: real in Farbe, ohne Handlauf sind Stufen schwer/nicht vor Marktplatzfläche zu erkennen; langgestreckte Stufen, unruhige Pflasterung

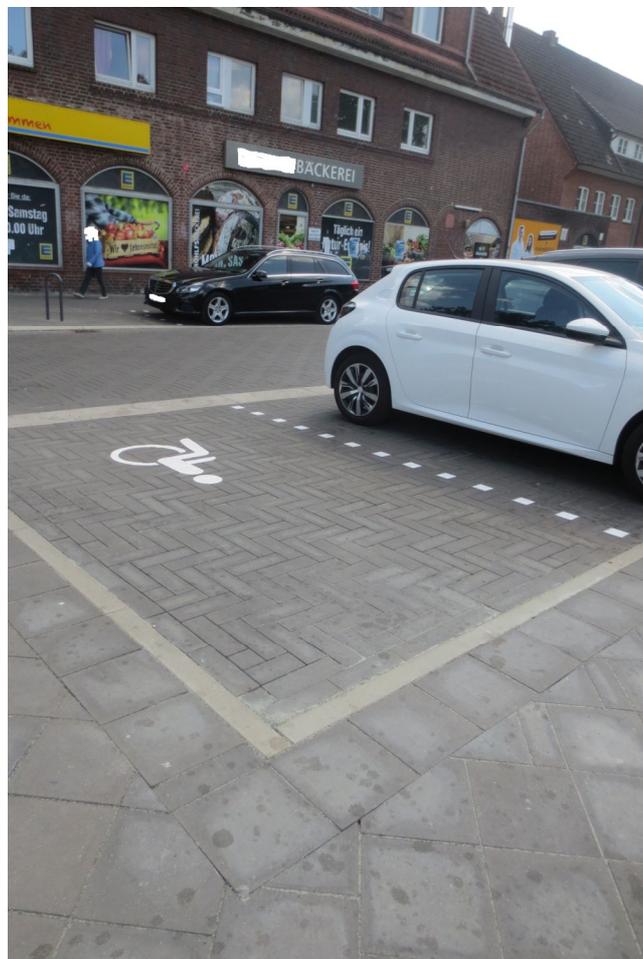
Darstellung 4: Behinderten-Parkplatz, Variante schmal (2,55 m)
