**Vorschläge zur Verbesserung der Barrierefreiheit im öffentlichen Raum;
hier: Kreuzung Osterstrasse / Heußweg und Anbindung des ÖPNV (U-Bahnhof und Buslinie
4)**

Ziel: Eine Vorzeige-Kreuzung hinsichtlich der Barrierefreiheit im öffentlichen Raum zu entwickeln. Damit könnte der Bezirk werben und mit gutem Beispiel in Hamburg voran gehen.

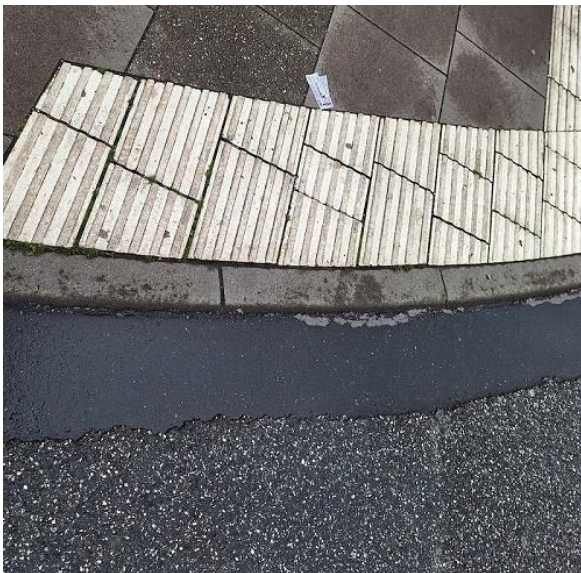
Abbildung 1 - Graue abgerundete Bordkante

Sachverhalt: Die zu niedrigen Bordkanten stellen eine echte Gefahr dar, da sie Menschen mit einem Langstock nicht sicher wahrnehmen können und unter Umständen versehentlich auf die Fahrbahn geraten.

Deutschlandweit gilt eine Bordabsenkung mit 3 cm hohem Auftritt als Kompromiss zwischen den Ansprüchen blinder und sehbehinderter Menschen, die eine Querungsstelle eindeutig erkennen müssen und den Bedürfnissen von Rollstuhl- bzw. Rollatornutzern, für die hohe Borde die Querung erschweren bzw. verhindern.

Die Bordkanten (insgesamt 8) an den Ampelanlagen auf 3cm anheben. Das entspricht den derzeitigen Regeln und ist auch für Rollstuhlfahrende sowie Personen mit Kinderwagen oder Rollator unproblematisch.

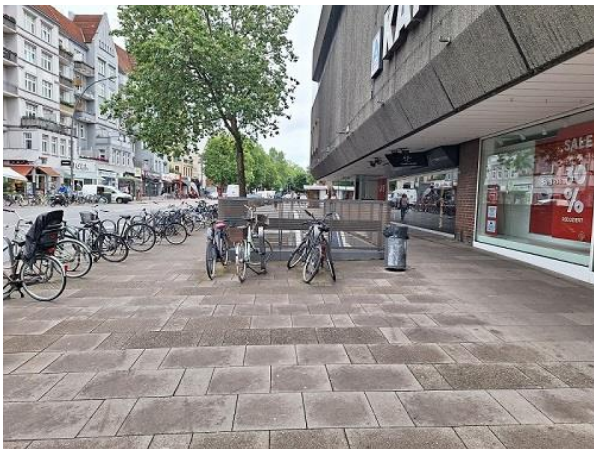
Abbildung 2 - Fahrradstellplätze um den U-Bahn-Eingang

Sachverhalt: Für Sehbehinderte und Blinde stellen die Fahrradstellplätze und die Bushaltestellenhäuser um die Kreuzung Osterstraße / Heußweg eine große Gefahr dar, um sicher die Ampeln, Auf- und Abgänge der U-Bahn und der Fahrstühle zu erreichen. Besonders in der Dunkelheit wegen der fehlenden Beleuchtung heben sich Fahrradstellplätze und Wartehäuschen kaum von den umliegenden Gehwegflächen ab. Visuell beeinträchtigte Personen mit Gesichtsfeldeinschränkungen haben dann auch Schwierigkeiten sich visuell zu orientieren.

Alle Fahrradstellplätze und Haltestellenhäuser an den Haltestellen an und um die Kreuzung Osterstraße / Heußweg sollten mit Aufmerksamkeitsfeldern ausgestattet werden.

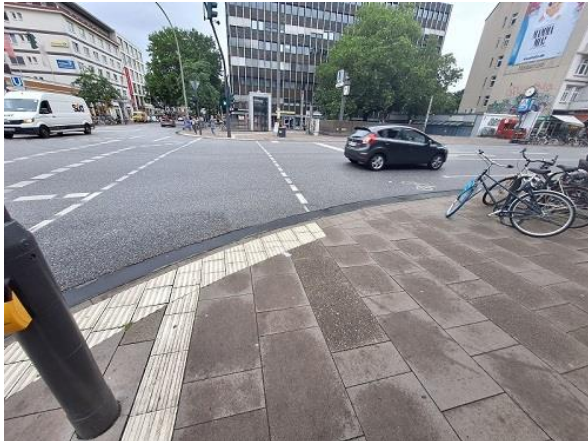
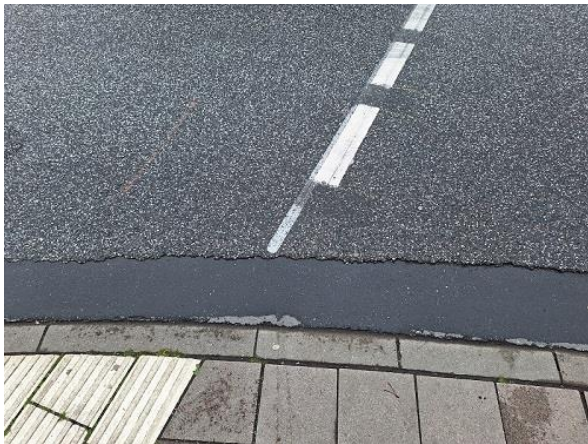
Sachverhalt: Hier sind abgesenkte Bordkanten nicht mit Bodenindikatoren versehen. Dies ist insofern regelrecht, als dass diese Bereiche nicht mehr zu Querungsstelle zählen, dies aber nicht erkennbar wird, weil die Fahrbahnmarkierung rechts (auf Karstadt-Seite zum Iduna-Hochhaus) nicht korrekt angepasst wurde. Das ist insofern für Sehbehinderte mit eingeschränktem Gesichtsfeld und / oder bei Dunkelheit (keine Beleuchtung) auf Karstadt-Seite eine Gefahr.

Abbildung 4 - Ampelquerung Karstadt in Richtung Iduna-Hochhaus

Abbildung 5 - Fahrbahnmarkierung

Hier hilft nur eine Anpassung der Fahrbahnmarkierungen.

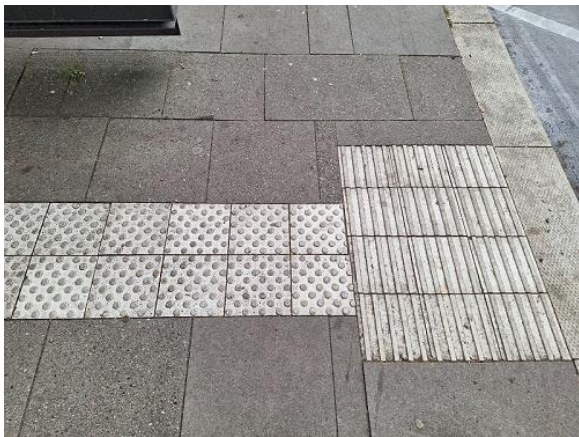
Abbildung 6 - Bodenindikatoren für Blinde

Sachverhalt: Die Auffindestreifen sind mit Noppen- statt Rippenplatten versehen. Aufgrund der Nähe zu ebenfalls (und richtigerweise) mit Noppenplatten versehenen Auffindestreifen zu den Querungen und der eher komplexen Orientierungssituation an der Kreuzung ist es für Blinde sehr erschwerend sich hier zurecht zu finden.

Die Noppenplatten sollten gegen Rippenplatten ausgetauscht werden. Das gilt für die Bushaltestellen der Linie 4 in Richtung Innenstadt als auch in Richtung Eidelstedt. Aus Sicht von Herrn Becker des [Kompetenzzentrums für ein barrierefreies Hamburg](#) ist der Tausch eher problemlos, da die Platten formatgleich und keine aufwendigen Schneidearbeiten erforderlich sind.

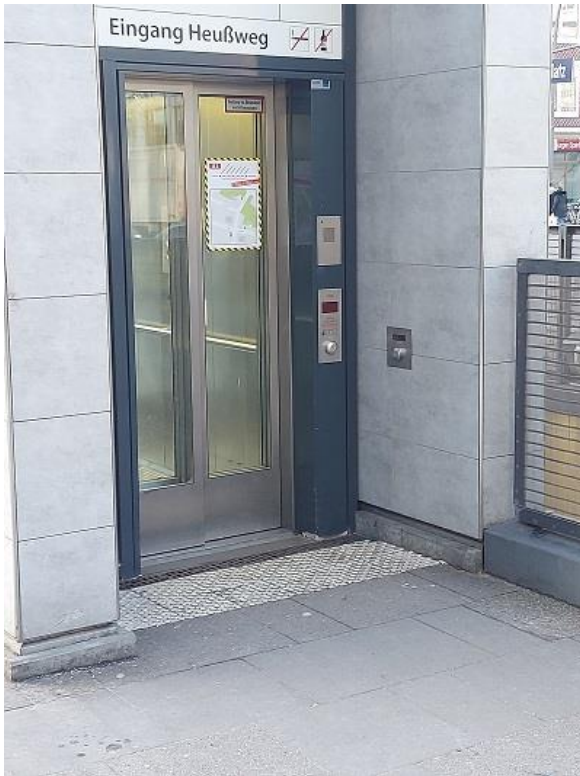
Abbildung 7 - Fahrstuhlzugang Fanny-Mendelssohn-Platz

Sachverhalt: Der Eingang der Aufzüge am Fanny-Mendelssohn-Platz und am Heußweg / Osterstraße (HASPA-Bank) sind für Blinde und Sehbehinderte schwer auffindbar, da von den Ampelanlagen der Eingang zum Aufzug sich auf der rückwärtigen Seite befindet.

Verlängerung der Bodenindikatoren von den Ampelanlagen bis zum Eingang der Aufzüge.

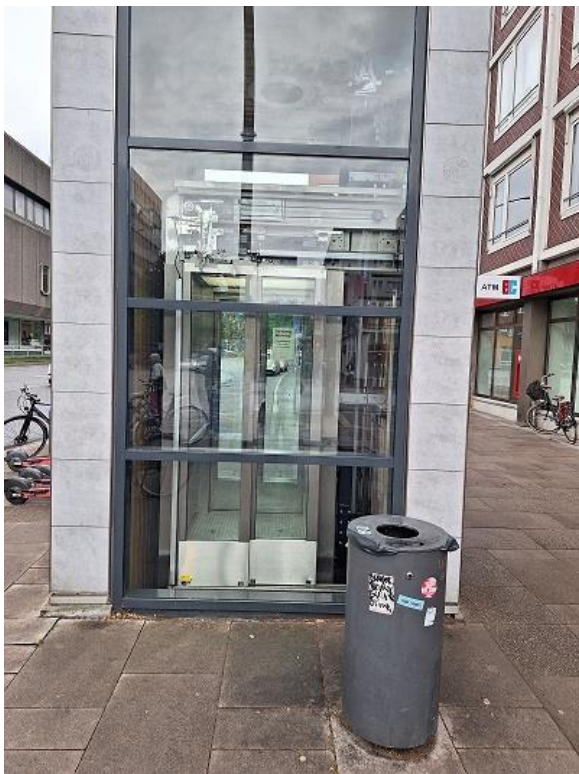
Abbildung 10 - Rückseite des Fahrstuhls Heußweg (Haspa)

Sachverhalt: Großflächige Glaswände können fälschlicherweise für Durchgänge oder wie in diesen Fällen für den Eingang gehalten werden. Sehbehinderte können dagegen laufen. Sehbehinderte Menschen können von stark reflektierendem Glas geblendet werden. Deshalb ist auf Glasflächen, ein visueller Kontrast zwischen den aneinander angrenzenden Oberflächen und deren Hintergrund gefordert. Um eine versehentliche Kollision zu verhindern, müssen verglaste Elemente deutlich und dauerhaft durch visuelle Markierungen

gekennzeichnet sein. Auch die anthrazitfarbenen Querverstreibungen haben keinen ausreichenden Kontrast zu den Glasflächen.

Die Glasflächen auf den Rückseiten der Fahrtstühle sollten mittels Streifen von mindestens 75 mm Höhe, mit einem visuellen Kontrast $CM \Delta 60 \%$ zum Hintergrund und LRV 50 Punkte (LRV 60 Punkte) quer über die Glasfläche in Höhe von 900 mm bis 1.000 mm und 1.500 mm bis 1.600 mm über dem Fußboden. Eine zusätzliche optische Anzeige in einer Höhe von 100 mm bis 300 mm wird empfohlen. Stark reflektierendes Glas sollte vermieden werden.

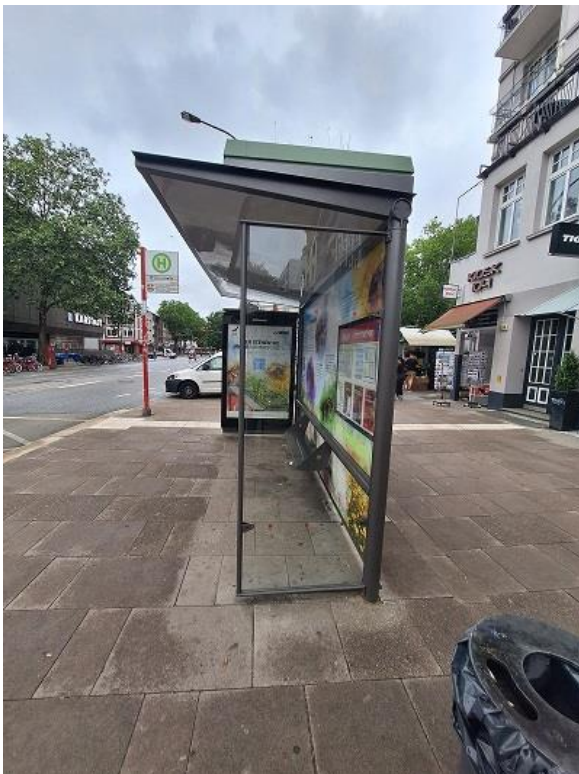
Abbildung 12 - Bushaltestellenhäuschen mit Natur

Sachverhalt: Großflächige Glaswände können fälschlicherweise für Durchgänge gehalten werden. Sehbehinderte können dagegen laufen. Sehbehinderte Menschen können von stark reflektierendem Glas geblendet werden. Deshalb ist auf Glasflächen, ein visueller Kontrast zwischen den aneinander angrenzenden Oberflächen und deren Hintergrund gefordert. Um eine versehentliche Kollision zu verhindern, müssen verglaste Elemente deutlich und dauerhaft durch visuelle Markierungen gekennzeichnet sein.

Die roten Punkte auf der Seitenscheibe von Abbildung 12 und die weiße Aufschrift HVV auf der Rückseite des Wartehäuschens bei Abbildung 13 erfüllen nicht die Kontrastwerte, sind zu klein, zu niedrig angebracht oder die Umgebung spiegelt sich in der Glasfläche.

Für die Barrierefreiheit der Haltestellenhäuser ist nicht der Bezirk, sondern der [Hamburger Verkehrsverbund](#) (HVV) verantwortlich.

Die Glasflächen auf den Rückseiten der Fahrtstühle sollten mittels Streifen von mindestens 75 mm Höhe, mit einem visuellen Kontrast $CM \Delta 60 \%$ zum Hintergrund und LRV 50 Punkte (LRV 60 Punkte) quer über die Glasfläche in Höhe von 900 mm bis 1.000 mm und 1.500 mm bis 1.600 mm über dem Fußboden. Eine zusätzliche optische Anzeige in einer Höhe von 100 mm bis 300 mm wird empfohlen. Stark reflektierendes Glas sollte vermieden werden.

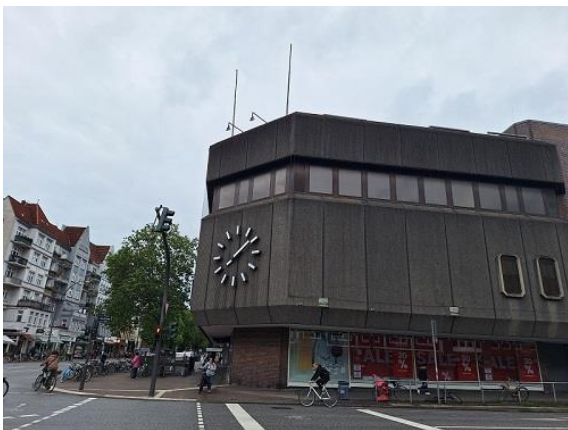
Abbildung 15 - Karstadt Gebäude Osterstraße / Heußweg

Sachverhalt: Visuell beeinträchtigte Menschen (Sehbehinderte und Menschen mit Altersfehsichtigkeit) haben große Schwierigkeiten sich an der Kreuzung zurecht zu finden und die Ampelquerungen bei Dunkelheit zu benutzen. Das Thema Beleuchtung für Fußgänger ist völlig vernachlässigt worden. Die Straßenlaternen wechseln von Straßenseite zu Straßenseite und sind für den Autoverkehr gedacht. Für Fußgänger fehlt eine Beleuchtung an allen Seiten. Besonders gefährlich ist die Seite von Karstadt, und zwar an der Ampelanlage zum Fanny-Mendelssohn-Platz als auch zur Haspa-Filiale sowie von Edeka Niemerszein zum Fanny-Mendelssohn-Platz und von Edeka-Niemerszein zur Haspa Filiale. Auch Kfz-Halterinnen und Halter haben bei Dunkelheit Schwierigkeiten Personen beim Überqueren der Straße zu erkennen, wenn eine Beleuchtung fehlt.

Erarbeitung eines Beleuchtungskonzepts für die Kreuzung Osterstraße / Heußweg.

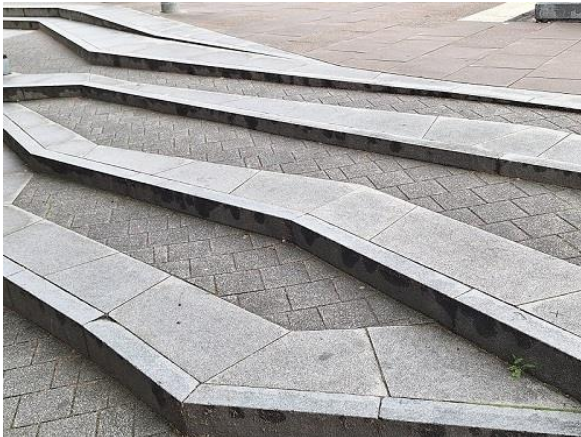
Abbildung 17 - Treppenanlage am Fanny-Mendelssohn-Platz

Sachverhalt: Am Fanny-Mendelssohn-Platz haben Treppen oder Treppenanlagen keine Stufenmarkierungen. Für Sehbehinderte oder altersfehltsichtige Personen besteht eine erhebliche Gefahr (und nicht nur wegen der mangelnden Beleuchtung) um beispielsweise das Iduna-Hochhaus von der U-Bahnstation oder der Bushaltestelle der Linie 4 zu erreichen bzw. zu verlassen. Eine kontrastreiche Markierung an den Tritt- und Setzstufen fehlt. Die hier gezeigten Beispiele sind nur in den Grautönen unterschiedlich, was aber nicht der Norm entspricht. Die Kontrastwerte der Stufenmarkierungen ist auch gegenüber Podesten und dem Boden einzuhalten.

- A) Die Treppenstufen am Fanny-Mendelssohn-Platz sollten gemäß der Norm DIN 18040, Teil 3 markiert werden.
- B) Das Treppengeländer kontrastreich zum Boden und zu den Treppenstufen abheben
- C) Aufmerksamkeitsfeld vor der Treppe in den Bodenbelag integrieren
- D) Das Müllbehältnis an anderer Stelle aufstellen. Für die das Aufstellen der Müllbehältnisse ist nicht der Bezirk, sondern die [Stadtreinigung Hamburg](#) verantwortlich.

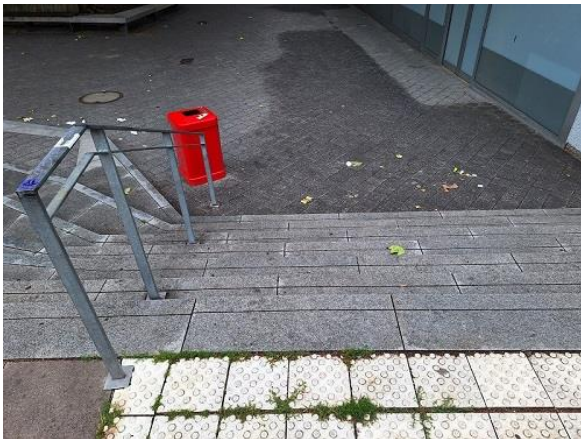
Abbildung 18 - Treppe zum Fanny-Mendelssohn-Platz

An der Treppe fehlt beim Aufsteigen ein Aufmerksamkeitsfeld für Blinde. Zusätzlich ist hier problematisch, wie das Müllbehältnis aufgestellt ist. Für Blinde und Sehbehinderte besteht eine Gefahr der Kollision, wenn das Treppengeländer beim Aufstieg verwendet werden soll. Das Treppengeländer in Grau hebt sich vom Boden und den Treppenstufen nicht kontrastreich ab. Für Sehbehinderte besteht eine Gefahr durch Kollision.

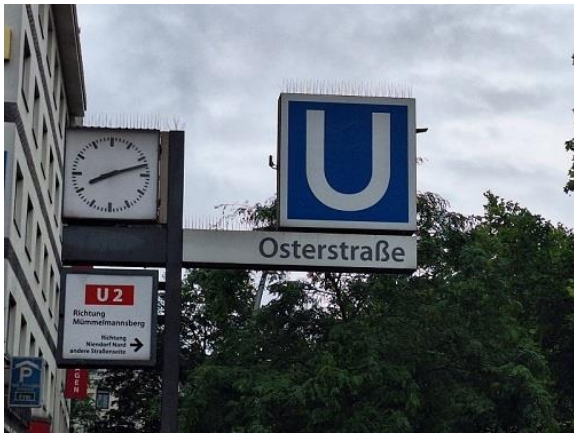
Abbildung 20 - Schildermast der U-Bahn am Heußweg

Der Schildermast am Eingang zur U-Bahnstation am Edeka Niemerszei, Seite Heußweg ist der einzige Eingang an der gesamten Kreuzung, der alle Punkte zur Orientierung erfüllt:

- A) Auf der Karstadt Seite sollte ein Schildermast der U-Bahn und Richtungsschilder angebracht werden.
- B) Die Richtungsangabe der U-Bahn-Schilder an den anderen Eingängen sollte überprüft und ggf. angepasst werden.
- C) Die Beleuchtung aller Schilder der U-Bahn am Schildermast sollte überprüft werden.

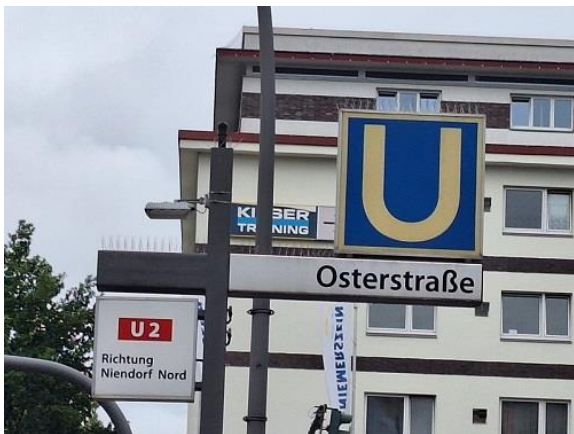
Abbildung 21 - Schildermast der U-Bahn am Fanny-Mendelssohn-Platz

An den anderen Eingängen zur U-Bahnstation fehlt an den Richtungsschildern die Angabe, dass sich die Gegenrichtung auf der anderen Straßenseite befindet:
