JULE° - CVJM Jugendhaus Lemsahl
Burkhard vom Schemm
Lemsahler Landstraße 213

**Bericht der Begehung vom 22.04.2021
des Objektes**
Lemsahler Landstraße 213, 22397 Hamburg

**Ergänzung zum Bericht der Begehung vom 22.04.2021
des Objektes**
Lemsahler Landstraße 213, 22397 Hamburg

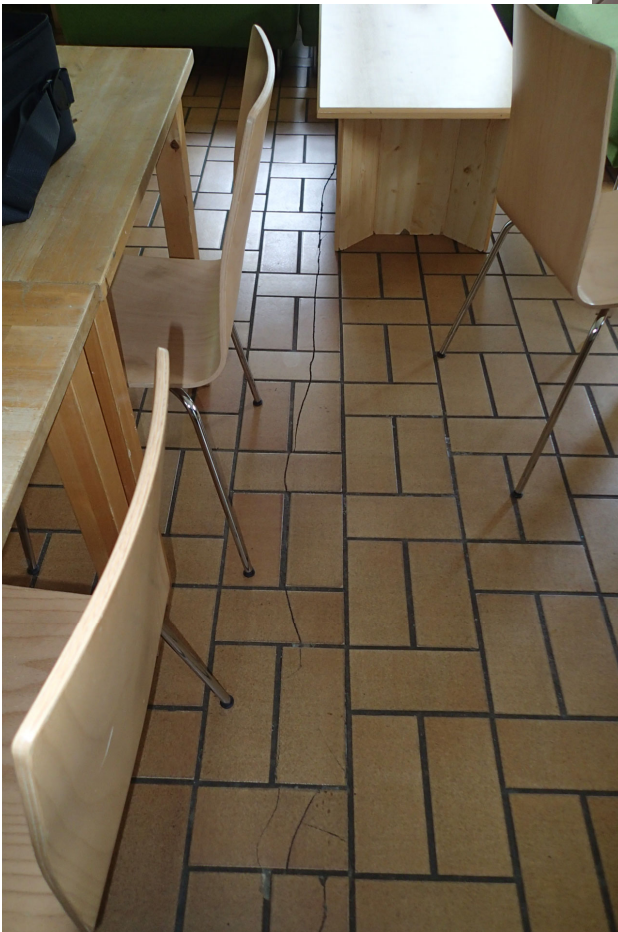
Bild 4 : Riss im Fliesenbereich

Im Speiseraum verläuft ein Riss nahezu über den gesamten Boden und hat die Fliesen aufgesprengt. Hier gibt es einen Kantenversatz, an dem man hängen bleiben und stolpern kann. Personen ohne festes Schuhwerk könnten sich daran auch verletzen, da eine gebrochene Fliese auch messerscharfe Kanten aufweisen kann. (Bild 4)

Eine weitere wichtige Baustelle am Objekt sehe ich bei dem Riss durch die Fliesen im Speiseraum. Diese Kante birgt doch eine nicht unerhebliche Verletzungsgefahr. Hier müsste der Aufbau des Bodens geprüft werden. Denkbar wäre es, dass der Estrich insgesamt ohne Dehnungsfugen zu groß ausgeführt wurde und daher jetzt reißt. Ich würde empfehlen, diesen Boden neu aufzubauen. Es wäre auch denkbar, hier ebenfalls eine Dielenboden einzubringen, sofern das mit dem Brandschutzkonzept vereinbar ist.

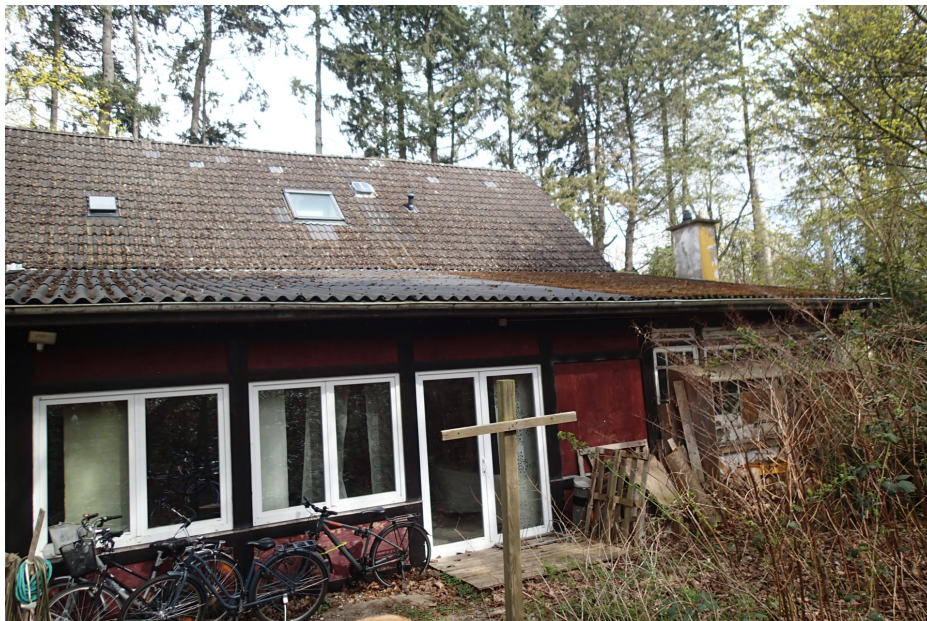
Auf der Südseite des Gebäudes befinden sich zwei Anbaubereiche. Der eine Bereich, der sich westlich auf dieser Seite befindet, wird als Veranda genutzt. Es handelt sich hier um einen sehr alten Anbau, der sich mit neuen Verkleidungen von dem östlich gelegenen Anbau abhebt. Grundsätzlich sind diese beiden Anbauten aber ein Anbau. Hier sollte auf Grund des etwas zu hoch anstehenden Erdreiches einmal geprüft werden, ob die Schwellhölzer genug belüftet sind. (Bild 8)
Auf einem Teil des Anbaudaches liegt noch asbestverdächtige Zementfaserplatten. Diese sollten bei einer Dachmodernisierung in jedem Fall ausgetauscht werden.

Bild 8 : Anbauten
Südseite

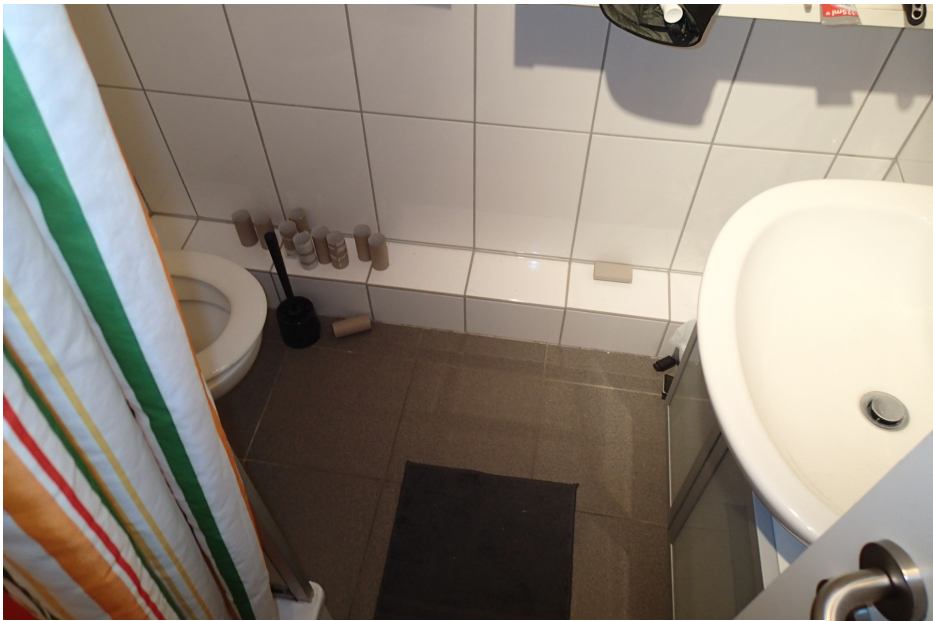
Der Bereich im Obergeschoss zeichnet sich durch eine Wohnung aus, die von Personen genutzt wird, die hier im Rahmen eines Freiwilligenjahres bewohnt werden. Die Zimmer sind einfach und zweckmäßig eingerichtet und ausgestattet. (Bild 12, 13)

Bild 12 : Bad im Obergeschoss

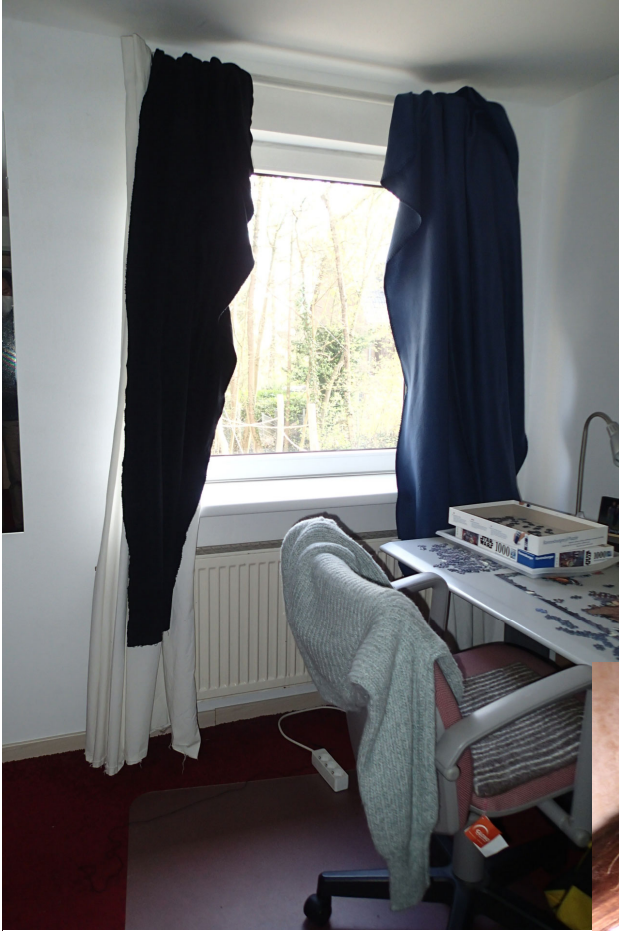
Bild 13 : Schlafräum im OG
