## Verkehrsunfallauswertung

Stand: 16.01.2024

Curslacker Neuer Deich/Lehfeld

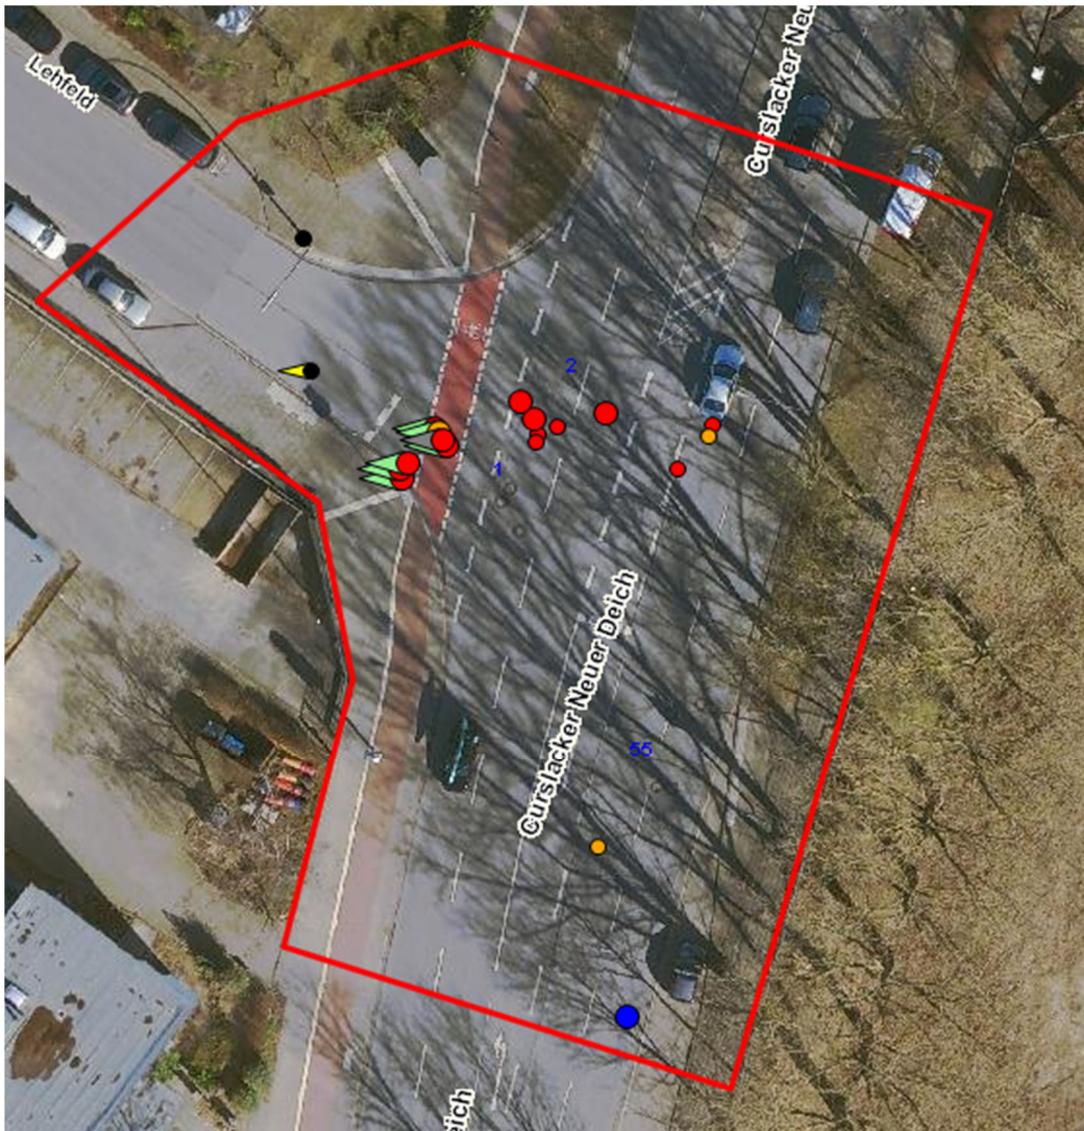
Die Verkehrsbelastung im betrachteten Knoten (Curslacker Neuer Deich) liegt bei werktäglich 20.000 - 30.000 Fahrzeugen, Stand 2014 (Quelle FHH – Atlas).

Im Auswertzeitraum 01.01.2020 – 31.12.2022 wurden im bewerteten Knoten 20 Verkehrsunfälle (VU) polizeilich registriert. Dabei wurde keine Person getötet oder schwer verletzt. 11 Verkehrsunfälle forderten 14 Leichtverletzte.

Der Knoten ist als Unfallhäufungsstelle (UHS) gekennzeichnet.
