## HAGEN Baumbüro GmbH

### FACHTECHNISCHE STELLUNGNAHME

**Erstellung einer fachtechnischen Stellungnahme Projekt Busbeschleunigung  
Metrobuslinie M 2/3 Elbgaustraße / Luruper Hauptstraße  
Ihr Auftrag vom 01.11.2017 auf mein Angebot vom 20.10.2017**

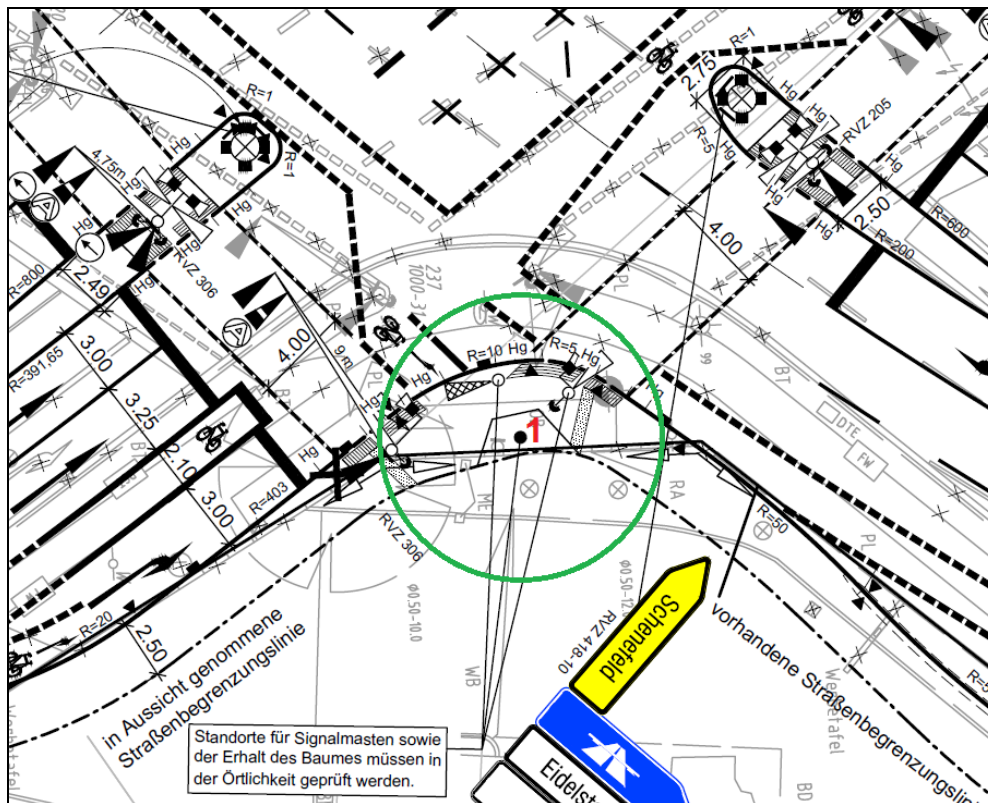
Abb. 1: Art und Umfang der Baumaßnahme  
(Plangrundlage: Verkehrstechnischer Lageplan, Schlussverschickung, Vorabzug, Fa. Argus)

An der Stieleiche konnten keine für die geplante Baumaßnahme relevanten Schäden oder Beeinträchtigungen festgestellt werden.

Die unversiegelte Baumscheibe soll großflächig zurückgebaut und versiegelt werden. Die offene Fläche der Baumscheibe beträgt anschließend lediglich ca. 6,0 - 8,0 m<sup>2</sup>.

Zur Herstellung eines tragfähigen Unterbaus muss der vorhandene Oberboden ca. 20 - 30 cm abgetragen werden. Die angrenzende Mauer wird zurückgebaut.

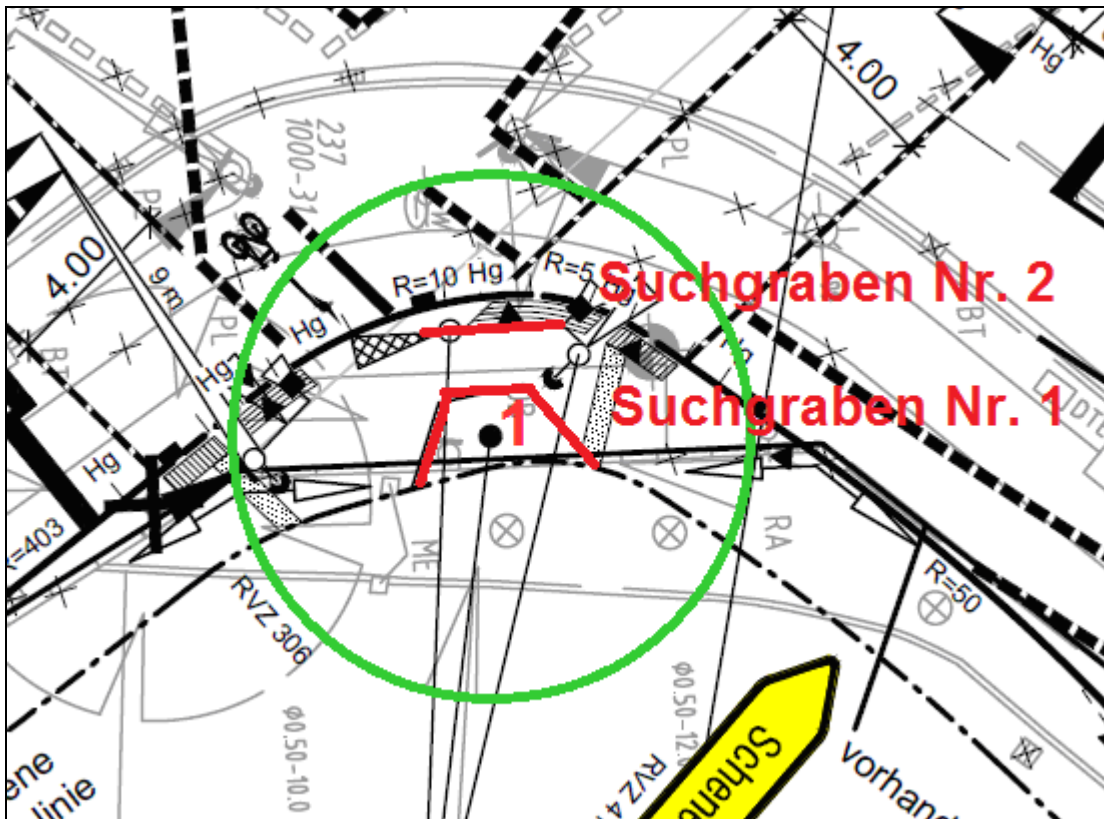
Abb. 2: Lage der Wurzelsuchgräben  
(Plangrundlage: Verkehrstechnischer Lageplan, Schlussverschickung, Vorabzug, Fa. Argus)

Zur Abschätzung der Auswirkungen des geplanten Eingriffs wurden zwei Wurzelsuchgrabungen am Baum Nr. 1 durchgeführt.

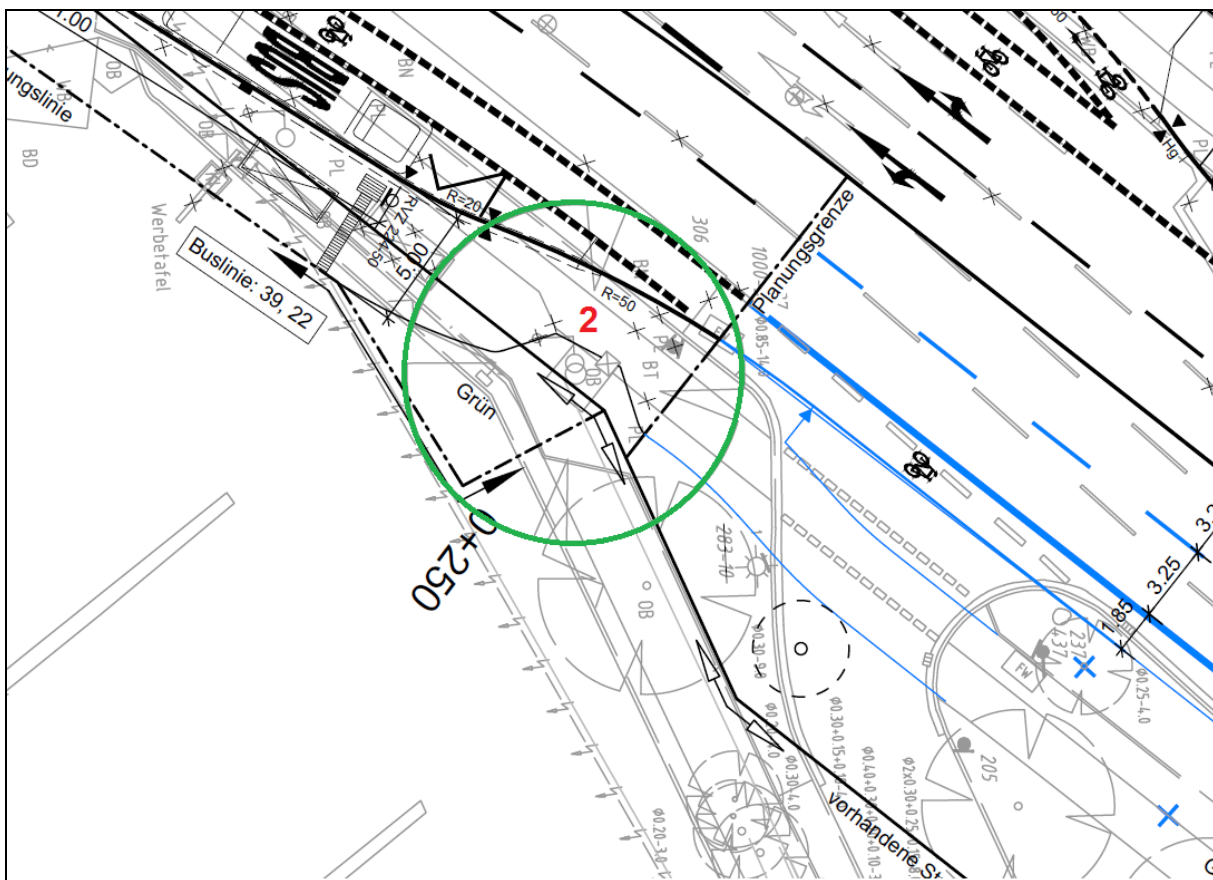
Abb. 5: Art und Umfang der Baumaßnahme  
(Plangrundlage: Verkehrstechnischer Lageplan, Schlussverschickung, Vorabzug, Fa. Argus)

An der Stieleiche konnten keine für die geplante Baumaßnahme relevanten Schäden oder Beeinträchtigungen festgestellt werden.

Der angrenzende Geh- und Radweg wird zurückgebaut und durch einen Plattenbelag ersetzt. Die Baumscheibe wird dabei leicht vergrößert.

Rückwärtig der Stieleiche sollen die Bestandsflächen zurückgebaut und als Grünfläche hergestellt werden. Eine Detailplanung liegt dazu nicht vor.

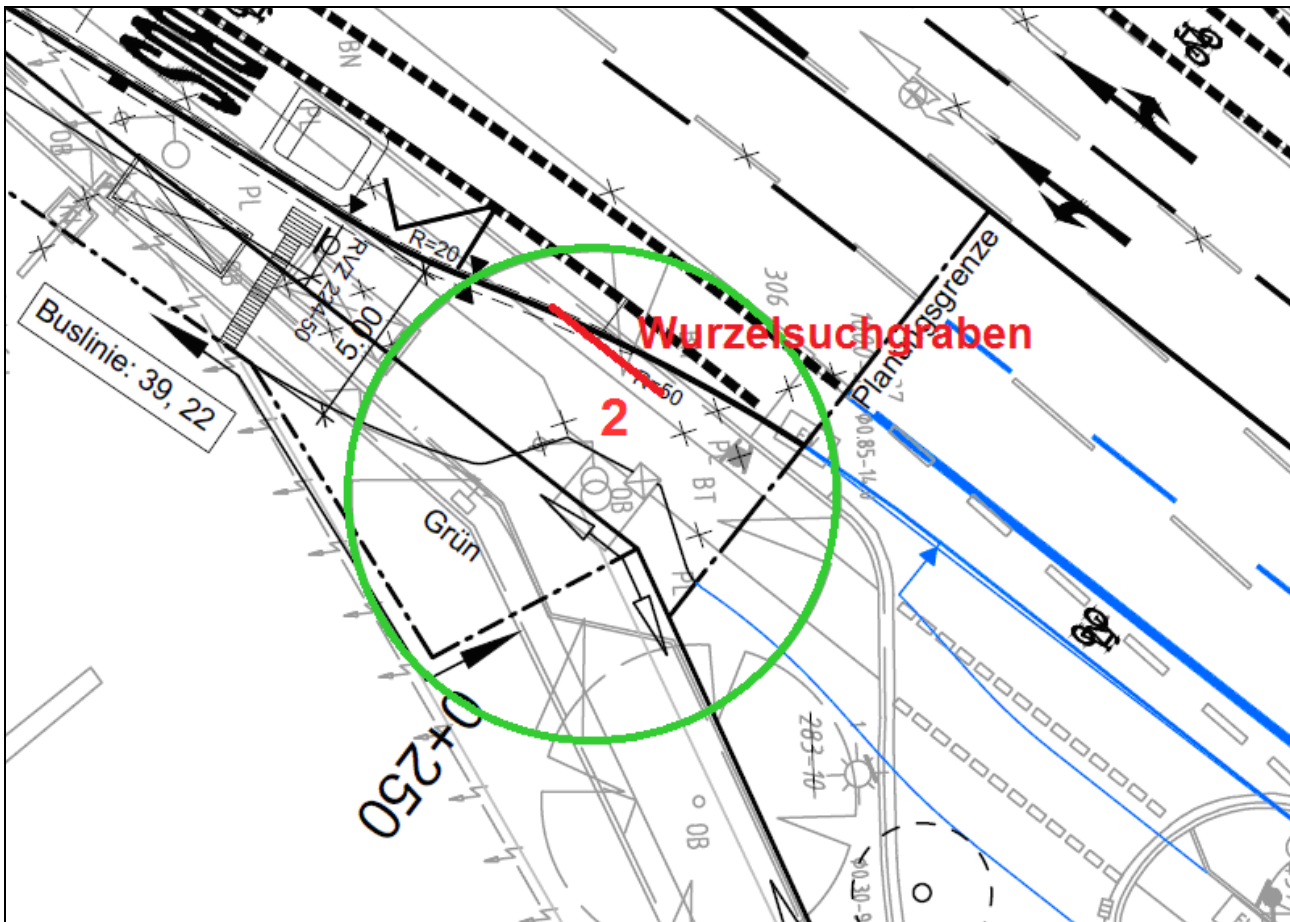
Abb. 6: Lage des Wurzelsuchgrabens  
(Plangrundlage: Verkehrstechnischer Lageplan, Schlussverschickung, Vorabzug, Fa. Argus)

Zur Abschätzung der Auswirkungen des geplanten Eingriffs wurde eine Wurzelsuchgrabung am Baum Nr. 2 durchgeführt.

Abstand des Suchgrabens zum Stammfuß: ca. 2,60 m

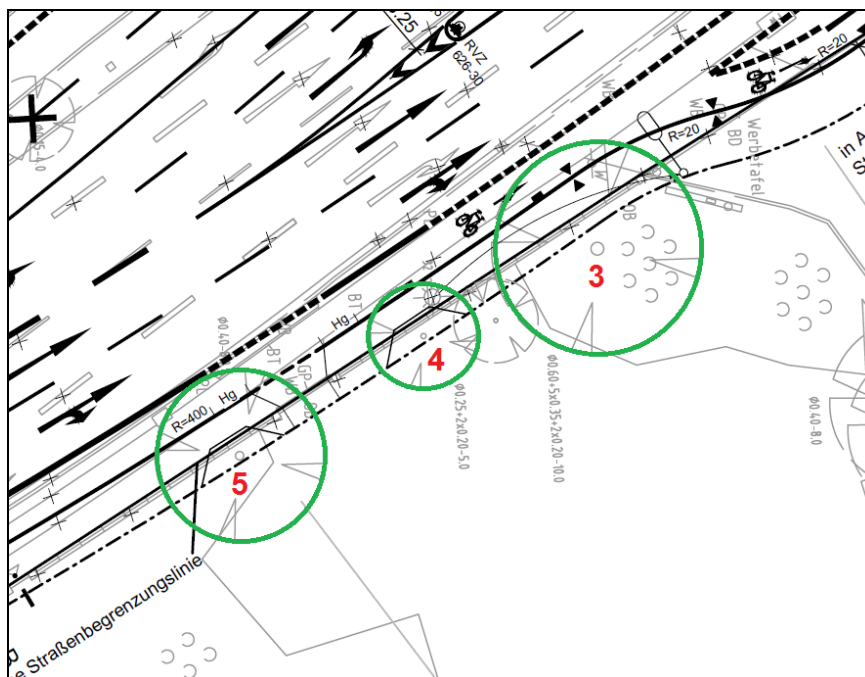
Abb. 8: Art und Umfang der Baumaßnahmen  
(Plangrundlage: Verkehrstechnischer Lageplan, Schlussverschickung, Vorabzug, Fa. Argus)

Die Birke Nr. 3 weist leichte Aufbaumängel in der Krone auf.

Zur Herstellung des Radfahrstreifens rückt die vorhandene Bordsteinkante um ca. 1,50 m dichter an die Baumstandorte heran. Die an den Gehweg angrenzende Mauer soll zurückgebaut und der Gehweg erweitert werden.

Im Stammfußbereich der Bäume Nr. 4 und Nr. 5 sind Aussparungen im Gehweg geplant.

Die Bäume Nr. 4 und 5 befinden sich direkt an der Bestandsmauer und werden im Rahmen der Abbrucharbeiten nicht zu halten sein. Bäume nutzen häufig Mauern und Mauerfundamente als Wiederlager, so dass durch den Rückbau der Mauer die Standsicherheit beeinträchtigt werden könnte.

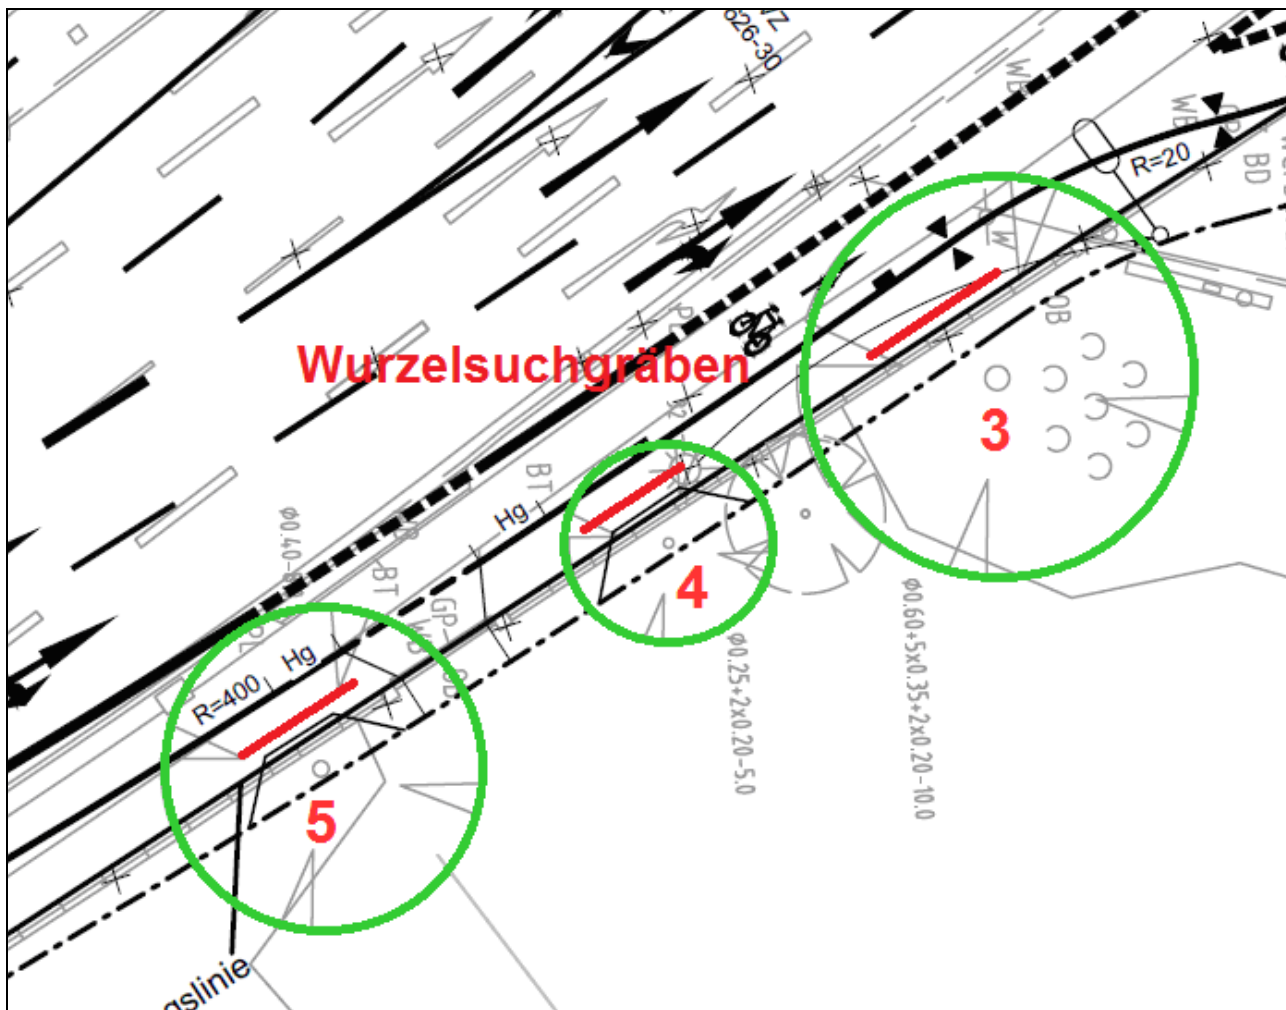
Abb. 9: Lage der Wurzelsuchgräben  
(Plangrundlage: Verkehrstechnischer Lageplan, Schlussverschickung, Vorabzug, Fa. Argus)

Zur Abschätzung der Auswirkungen des geplanten Eingriffs wurde an den Bäumen jeweils eine Wurzelsuchgrabung durchgeführt.

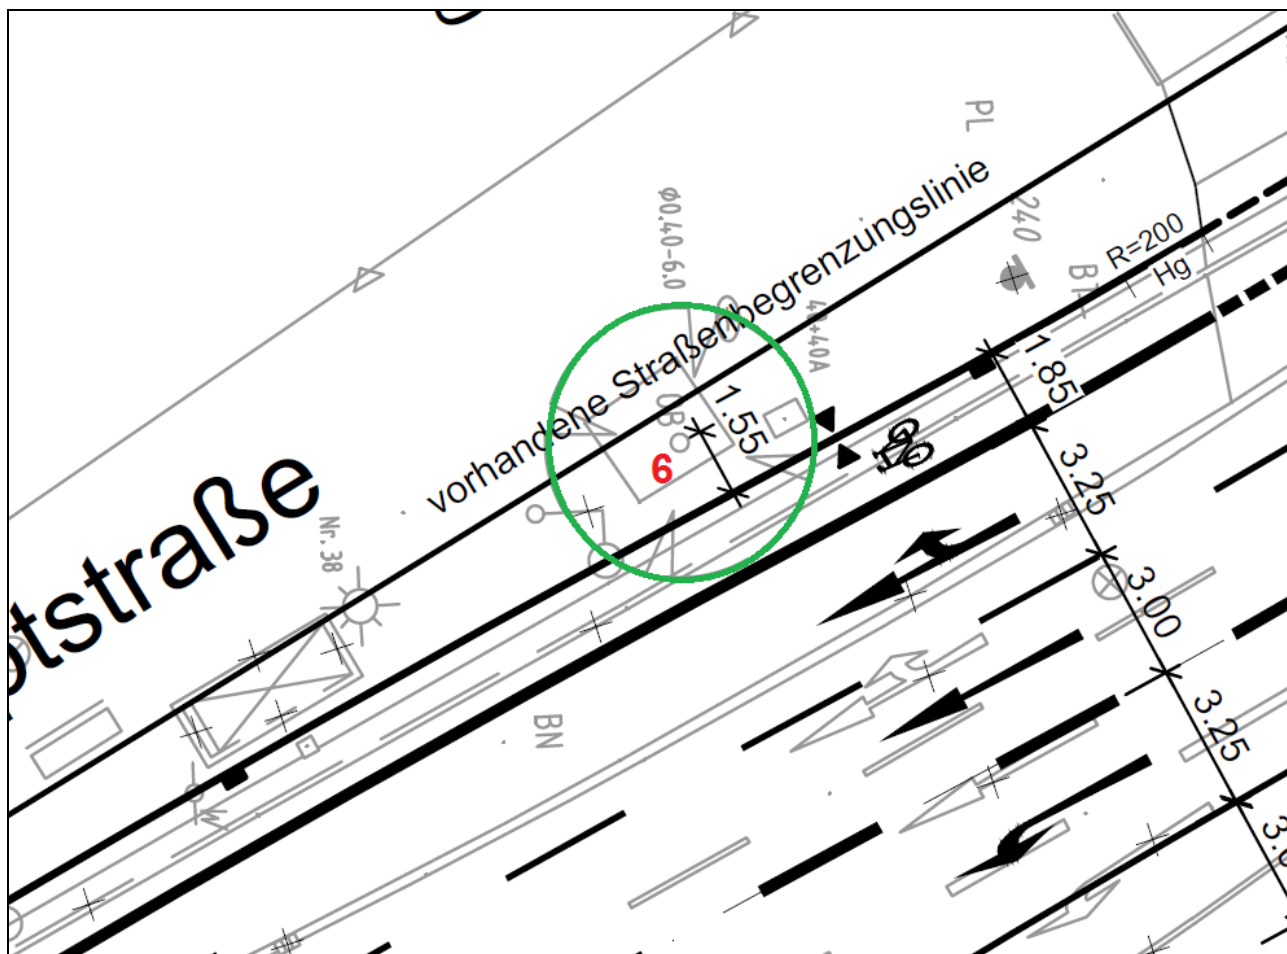
Abb. 18: Art und Umfang der Baumaßnahme  
(Plangrundlage: Verkehrstechnischer Lageplan, Schlussverschickung, Vorabzug, Fa. Argus)

Darüber hinaus konnten keine für die geplante Baumaßnahme relevanten Schäden oder Beeinträchtigungen festgestellt werden.

Zur Herstellung des Radfahrstreifens rückt die vorhandene Bordsteinkante bis auf ca. 1,55 m an den Stammfuß der Birke heran. Darüber hinaus wird das Baumumfeld nicht verändert.

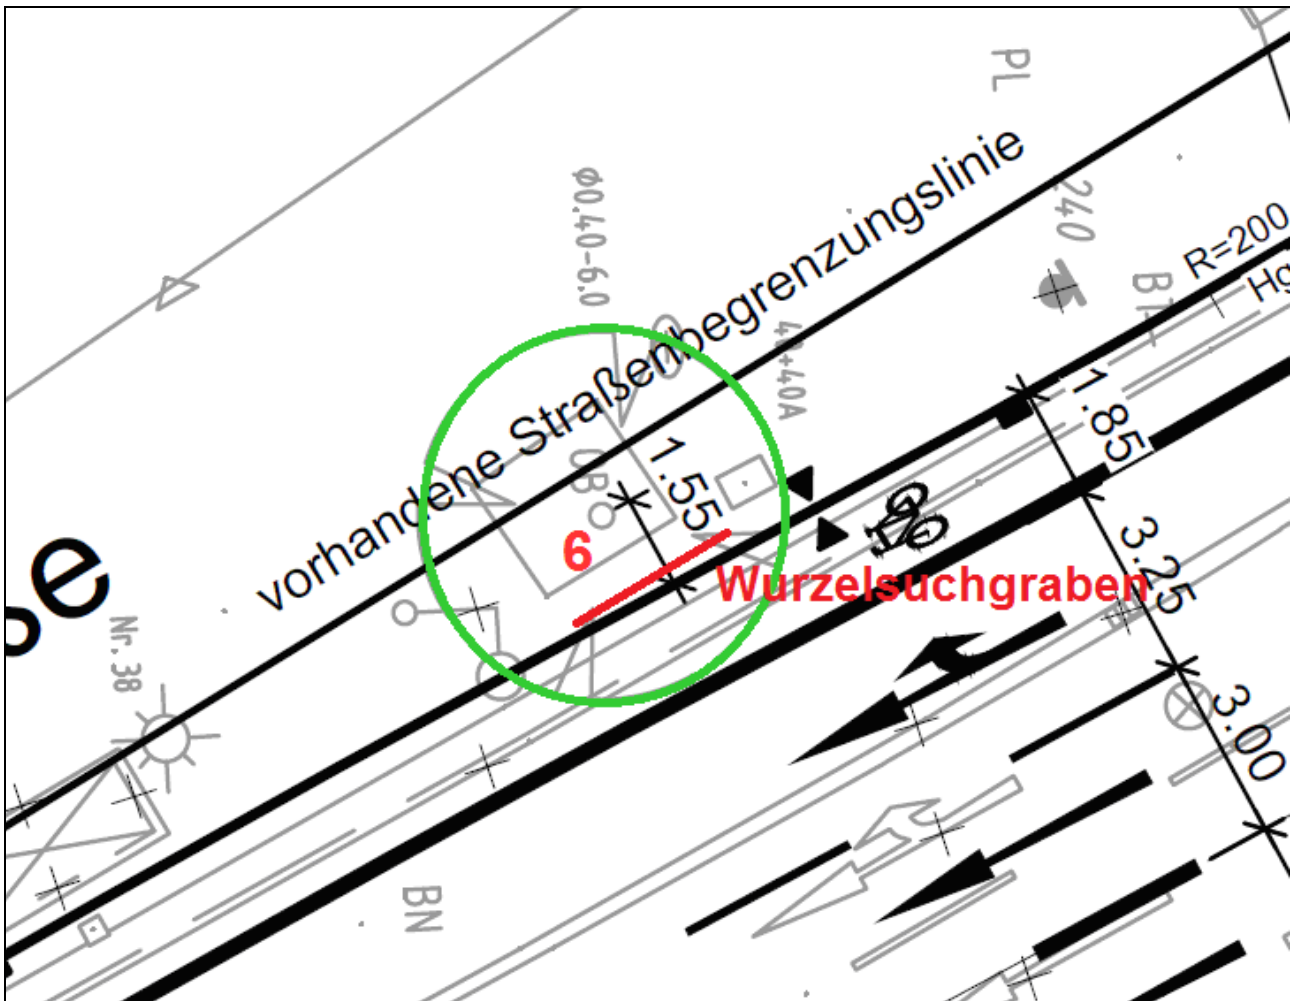
Abb. 19: Lage des Wurzelsuchgrabens  
(Plangrundlage: Verkehrstechnischer Lageplan, Schlussverschickung, Vorabzug, Fa. Argus)

Zur Abschätzung der Auswirkungen des geplanten Eingriffs wurden eine Wurzelsuchgrabung am Baum Nr. 6 durchgeführt.

Abstand des Suchgrabens zum Stammfuß: ca. 1,20 m

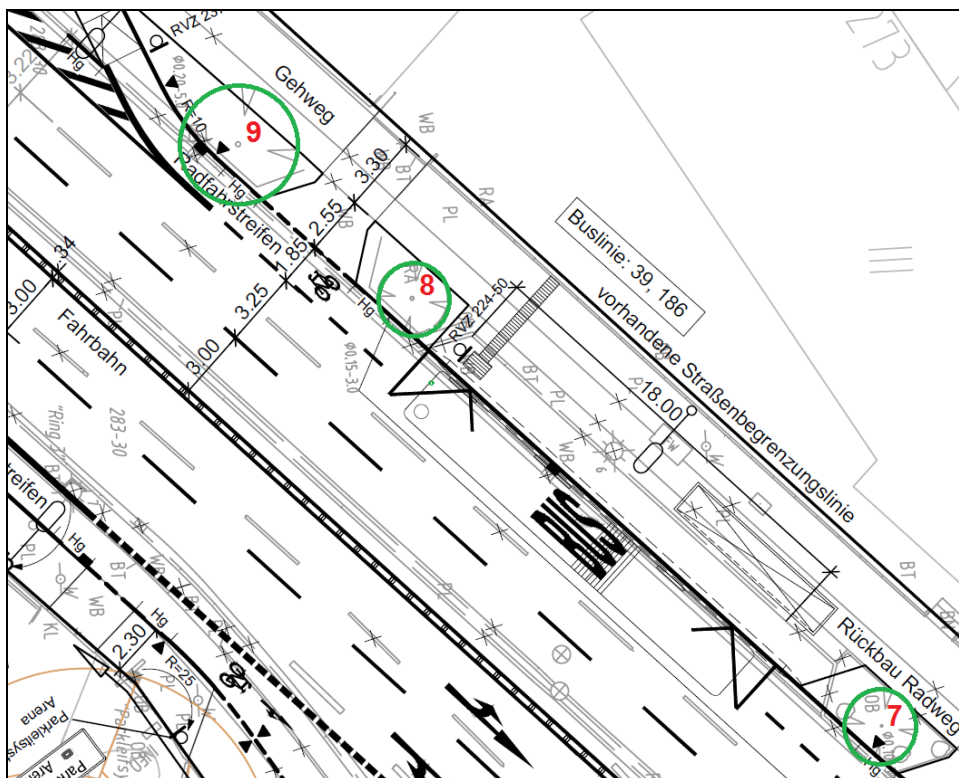
Abb. 20: Art und Umfang der geplanten Baumaßnahmen  
(Plangrundlage: Verkehrstechnischer Lageplan, Schlussverschickung, Vorabzug, Fa. Argus)

An den ungarischen Eichen konnten keine für die geplante Baumaßnahme relevanten Schäden oder Beeinträchtigungen festgestellt werden.

Zur Herstellung des Radfahrstreifens und der Bushaltestelle rückt die vorhandene Bordsteinkante um ca. 0,30 m dichter an die Baumstandorte heran.

Im Wurzelbereich des Baumes Nr. 9 soll die Aufleitung des Radfahrstreifens in die Nebenflächen erfolgen.

Die Baumscheiben im Bereich der Bäume Nr. 7 - 9 werden im Rahmen der geplanten Baumaßnahmen weiter eingeschränkt. Durch den Eingriff ist mit Beeinträchtigungen im Wurzelraum zu rechnen. Es wird empfohlen, im Rahmen der Planung die Bordsteinkanten nicht zu verändern. Ist eine Plananpassung nicht möglich, muss der abzusehende Schaden durch eine erweiterte Entwicklungspflege kompensiert werden.

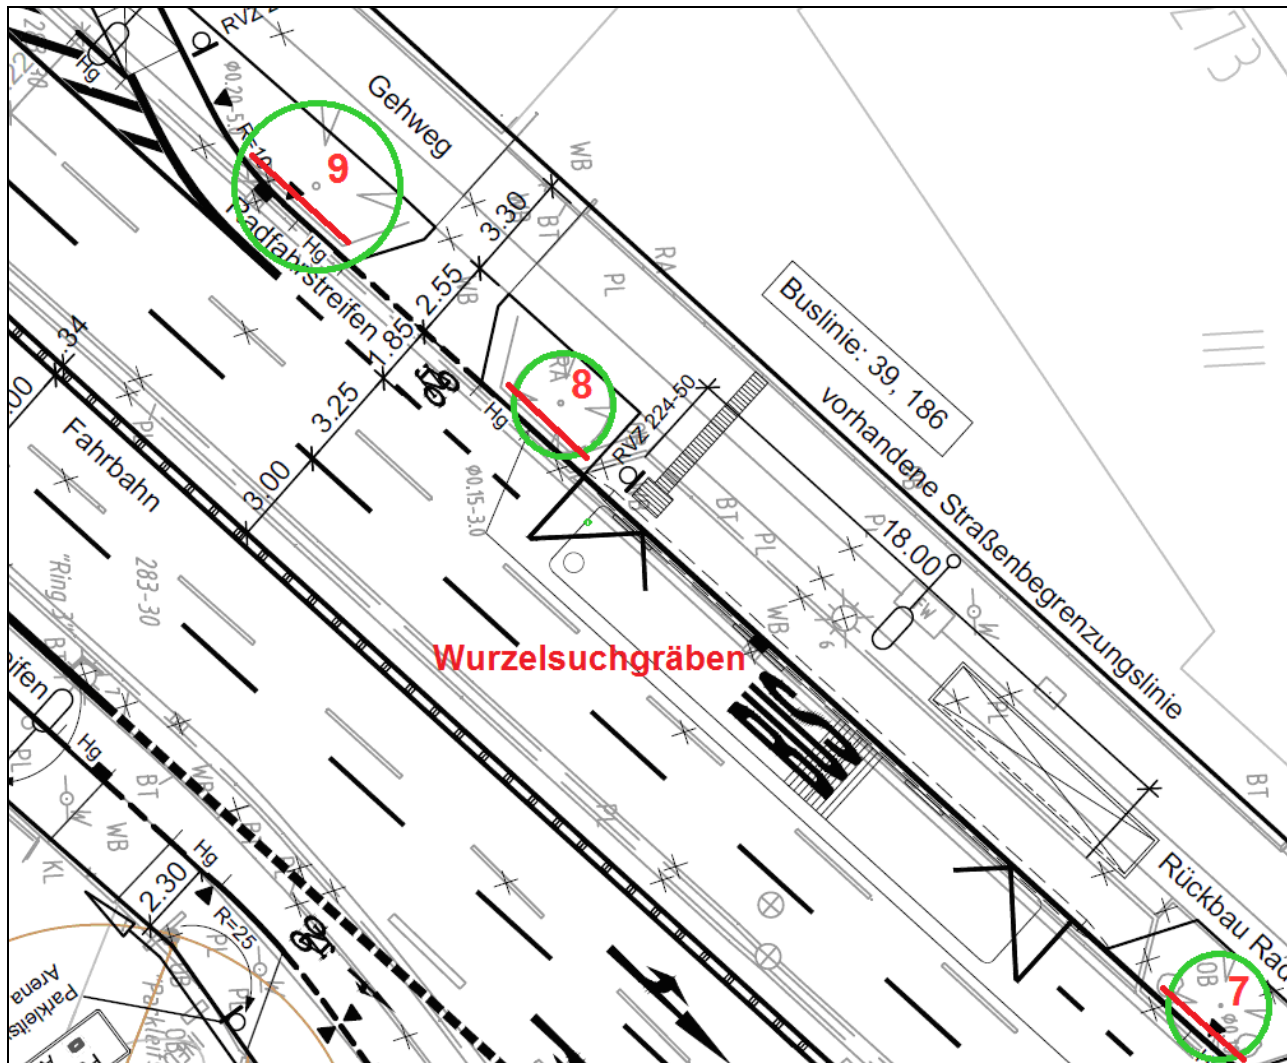
Abb. 21: Lage der Wurzelsuchgräben

Zur Abschätzung der Auswirkungen des geplanten Eingriffs wurde an den Bäumen jeweils eine Wurzelsuchgrabung durchgeführt.
