**Regionalausschuss Süderelbe 10.05.2023**

# Sperrwerk Estemündung

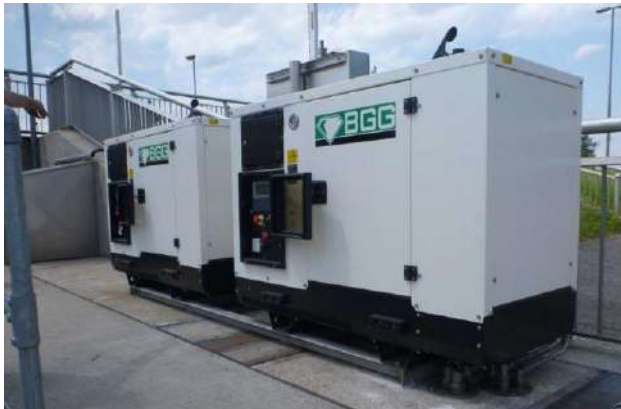
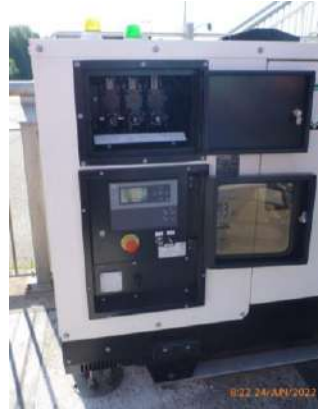
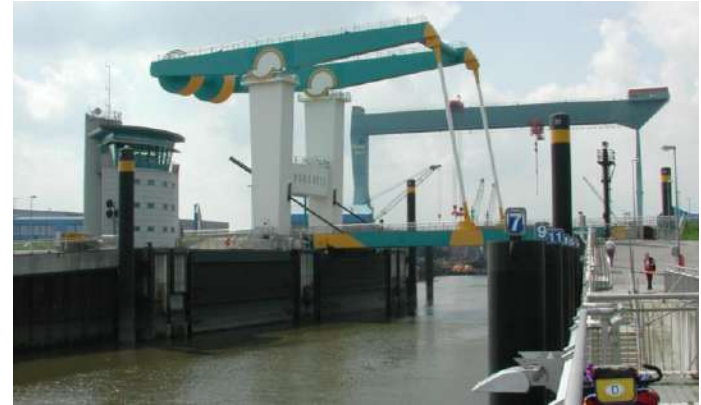
- Je Stemmtor gibt es 2 Hydraulikzylinder, einer für das Fahren der Verriegelung und einer für die Stemmtorfahrt.
- Bei Stromausfall kann das Hauptaggregat durch ein Notstromaggregat versorgt werden.
- Die bisherig mobilen Hydraulikaggregate wurden nun durch stationäre Nothydraulikaggregate ersetzt.
- Das neue Nothydrauliksystem besteht aus 4 stationären Nothydraulikaggregaten mit einer Antriebsleistung von je 20 KW, die in der Grundstellung je einem Stemmtorflügel zugeordnet, aber redundant je Seite ausgelegt sind.
- Die neuen Aggregate sind fest verrohrt und arbeiten autark, nur das Öl aus dem Hydrauliktank ist notwendig, um die Stemmtore zu fahren. Es sind keine weiteren Installationen vor Betrieb mehr erforderlich.

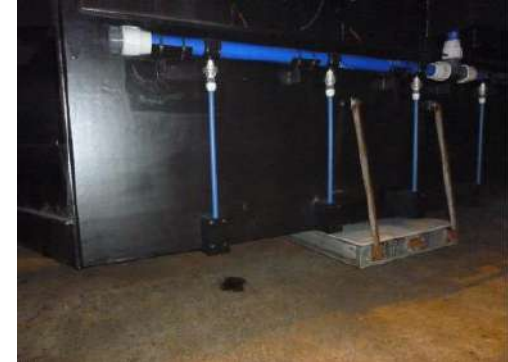
- Komponenten an den Toren  
Spülleitungen innen und außenseitig
- Wartung: monatlich maschinenbauliche Wartung sowie Inspektion im Zuge quartalsweiser Betauchung

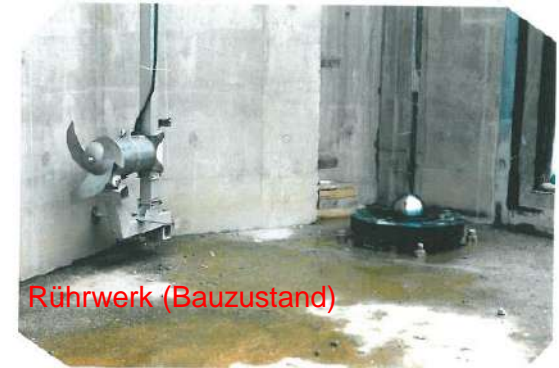
- Komponenten am Bauwerk  
Rührwerke (Automatik-Modus zur wasserstandsabhängigen Steuerung)
- Wartung: quartalsweise technische Wartung sowie Inspektion im Zuge quartalsweiser Betauchung

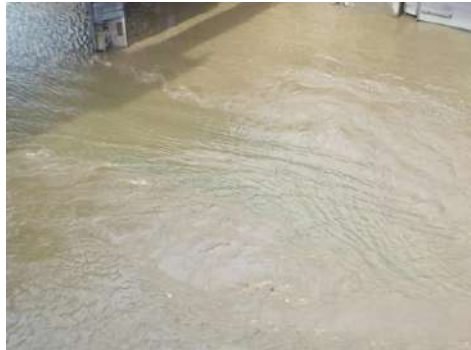
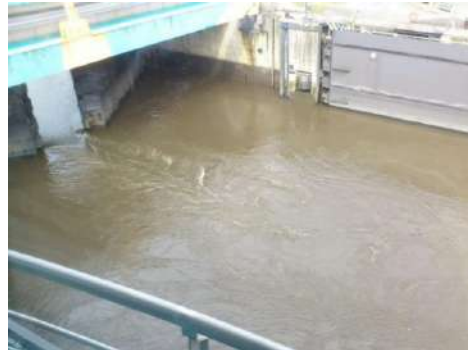
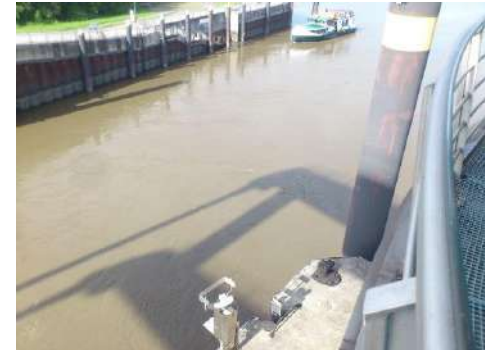
- Spülvorgänge werden mit Unterstützung der Schütze und mit zusätzlichem Verschwenken der Tore Este Ost/West durchgeführt
- Bekanntgabe jährlich per BfS durch WSA HH, da Behinderung und Einschränkung für die Schifffahrt
