Eingabe der Luruper Verkehrs AG  
Sicherheit für Radfahrer bei den Auffahrten vom fahrbahnniveaugleichen Radweg der  
Luruper Hauptstraße auf die Grundstücke

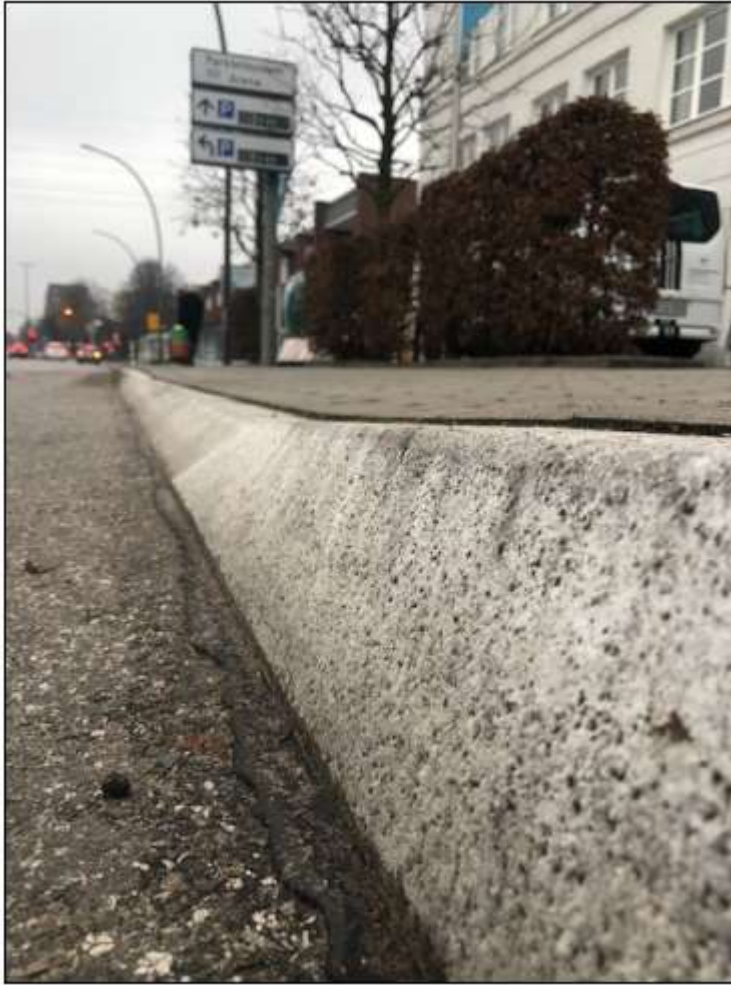
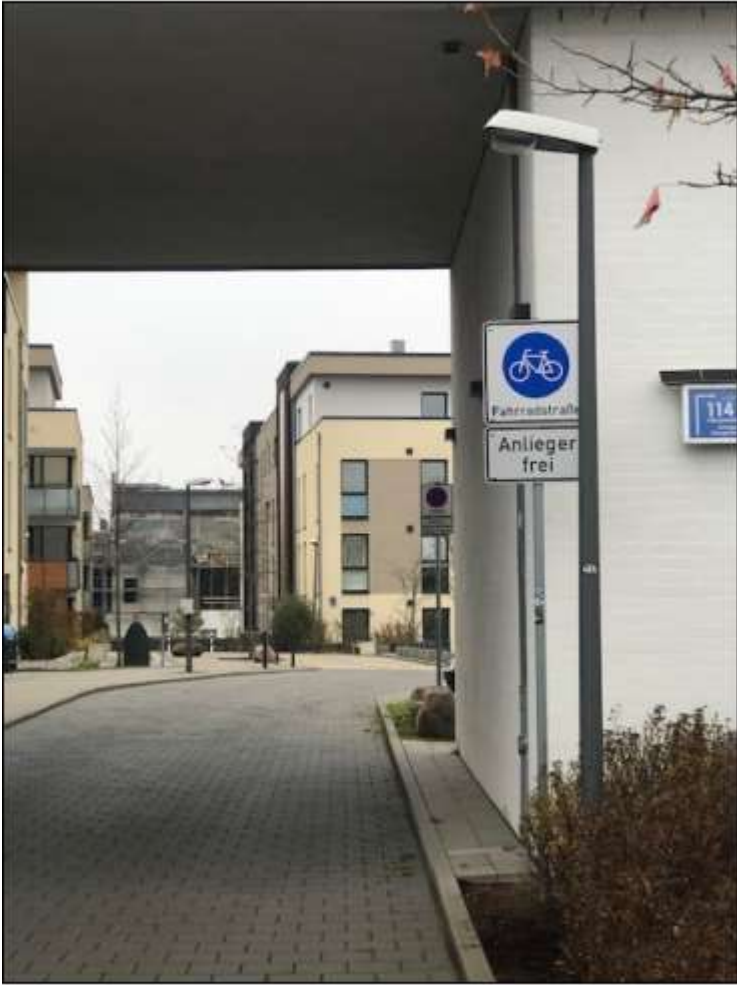
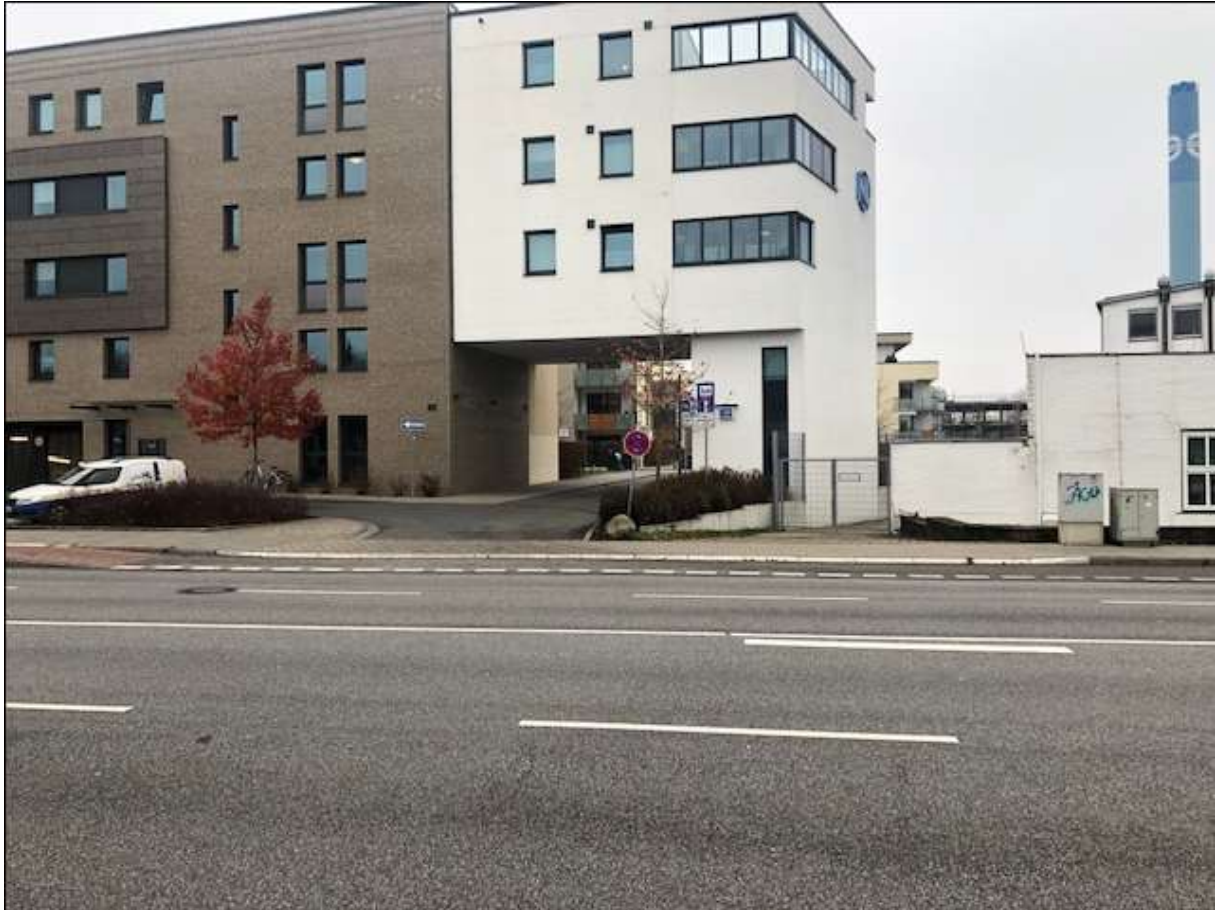
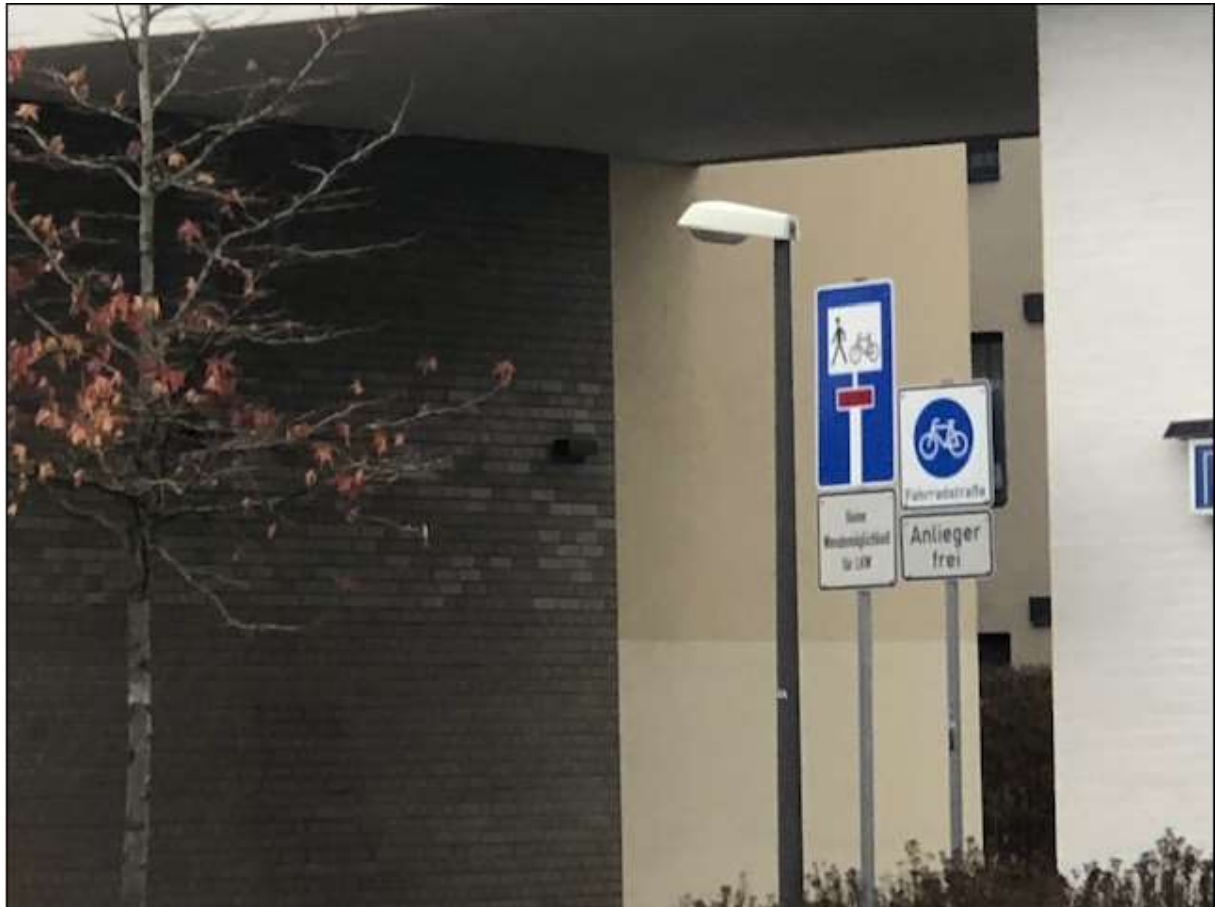
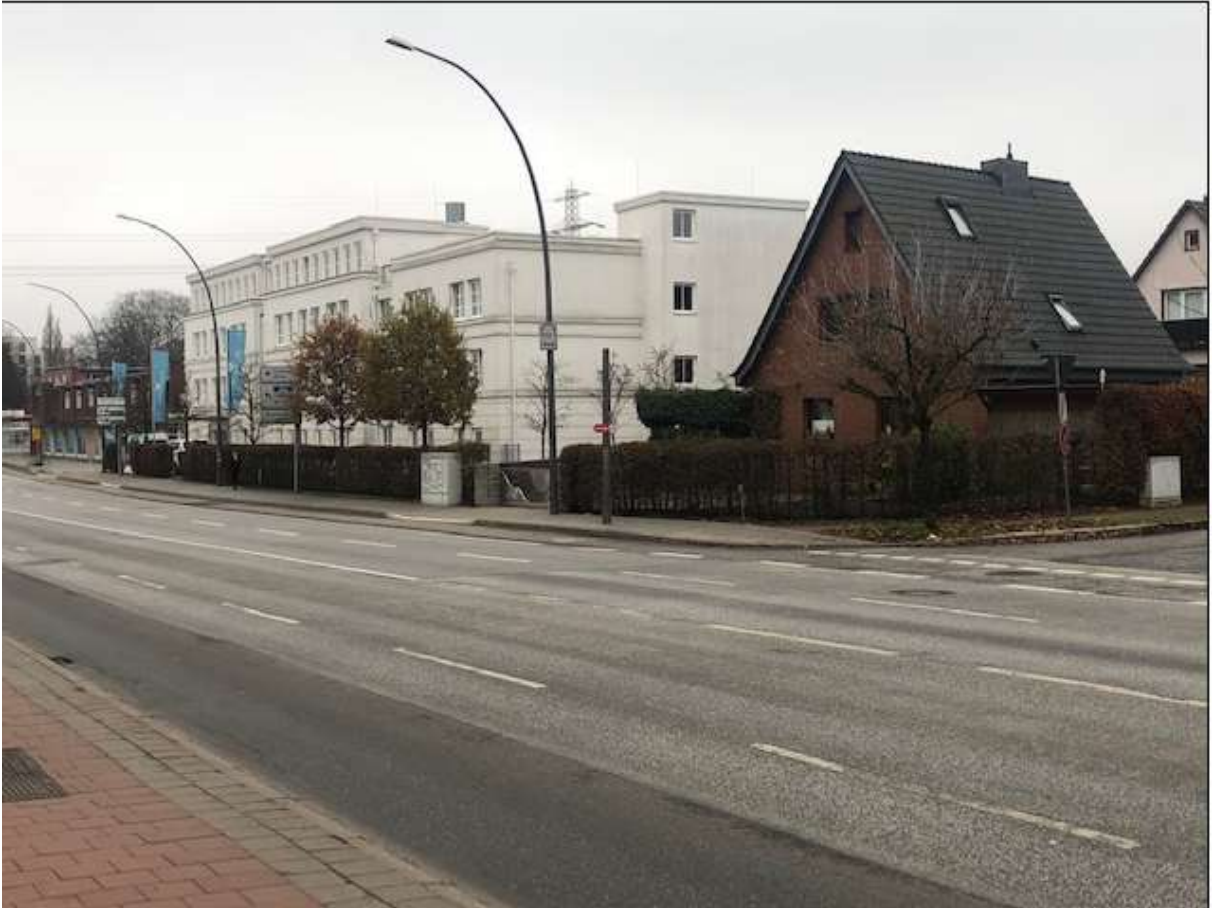
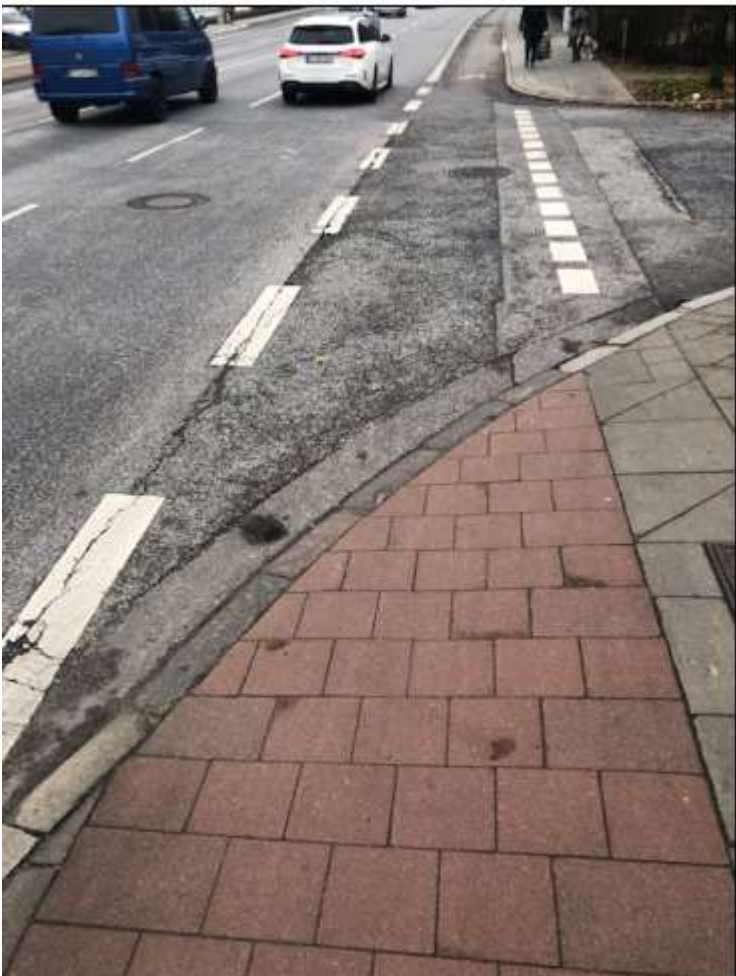
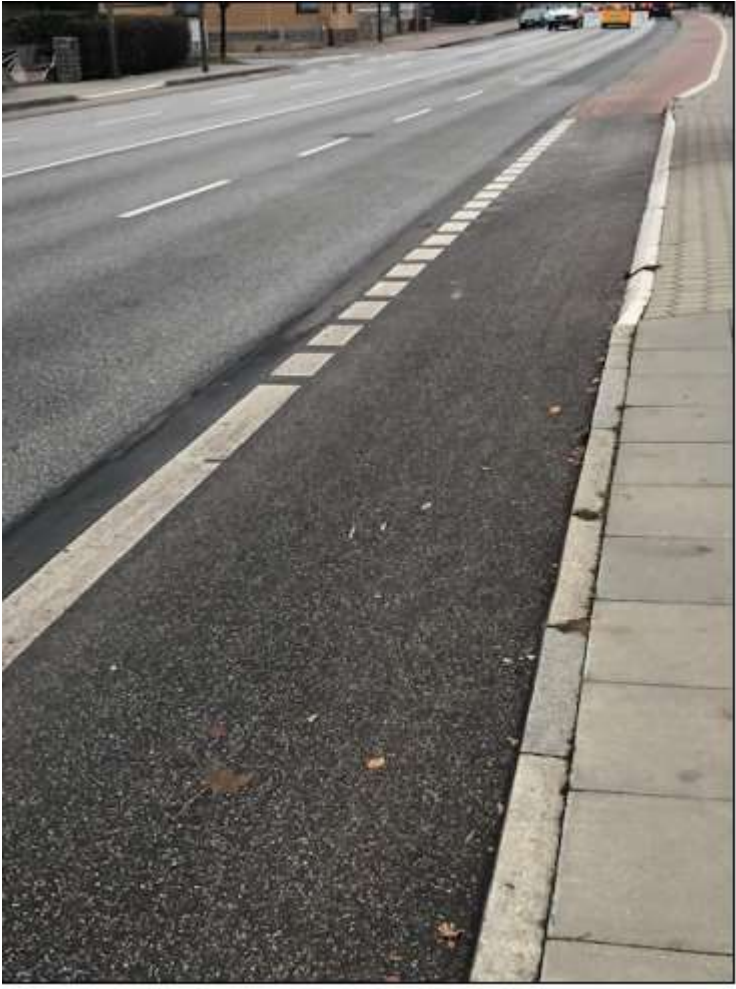
Anhängend einige Fotos zur Situation.

Mit Sanierung der Luruper Hauptstraße im ersten Abschnitt ist der Radweg niveaugleich auf die Straße verlegt worden. Besonders im Bereich zwischen der Kreuzung Rugenbarg/Elbgaustraße/Luruper Hauptstraße bis zur Wilsdorfallée sind zwei Auffahrten betroffen, die einmal zu einer Seniorenanlage und auf der gegenüberliegenden Seite zu einer Wohnanlage führen.

Die weißen, angeschrägten Randsteine im Bereich der Auffahrten sind vom Anfahrwinkel so steil, dass sie insbesondere bei feuchtem Wetter zur Sturzgefahr durch Abrutschen werden. Leider ist aufgrund von Platzmangel in der Breite lt. LSBG keine andere Lösung zur niveaugleichen Auffahrt möglich.

Die Luruper Verkehrs AG sieht aber eine Möglichkeit durch Aufpflasterung der Radwege auf beiden Seiten in den Bereichen der Auffahrten, diese wieder niveaugleich und sicher zu machen. Auf der Seite der Wohnanlage könnte die vorhandene Aufpflasterung aus Richtung Innenstadt bereits kurz hinter der Auffahrt von HERMES Schleifmittel beginnen, die ohnehin nur noch als Feuerwehrezufahrt genutzt wird. Die Auffahrt zur Wohnanlage mündet ironischerweise auch noch auf eine offizielle Fahrradstraße innerhalb des Wohngebiets.

Auf der gegenüberliegenden Seite könnte die Aufpflasterung mit einem durchgehenden Rad- und Fußweg über die Einmündung der Wilsdorfallée in Richtung Innenstadt beginnen und hinter der Seniorenanlage wieder auf Straßenniveau zurückgeführt werden. Als Sprecher der Luruper Verkehrs AG bin ich mit dem zuständigen Planer des LSBG die Hauptstraße schon einmal abgegangen und habe für die zukünftige Sanierung der Hauptstraße dieses als Grundsatzlösung für alle einmündenden Straßen, mit Ausnahme von Swatten Weg, Fahrenort und Lüttkamp vorgeschlagen. Bei den übrigen Straßen handelt es sich um Einmündungen in Wohngebietszonen mit Tempo 30. Dies will der LSBG so auch in die Planungen mit einbeziehen. Die Einmündung der Straße Luckmoor wurde schon vor Jahren mit einem durchgehenden Rad- und Fußweg ausgestattet und dies hat sich bewährt.

Wir bitten den Bezirk und die Fachbehörde um Herstellung einer verkehrssicheren Auffahrt auf die beiden Grundstücke.
