# Freilaufmöglichkeiten und Auslaufzonen für Hunde in Altona

Erarbeitung und Umsetzung von Planungen für eine Qualitätsverbesserung der  
vorhandenen Freilaufmöglichkeiten und Auslaufzonen für Hunde in Altona

- Anlage 8.2 Dokumentation aller Freiraummöglichkeiten und Auslaufzonen für Hunde im Bezirk Hamburg-Altona (Stand 11.12.2018)  
(Vorabzug)

# Fotodokumentation zur Kurzbegehung der Hundenauslauffläche Antonipark im Bezirk Altona, Stadtteil Altona-Altstadt am 14.06.2018

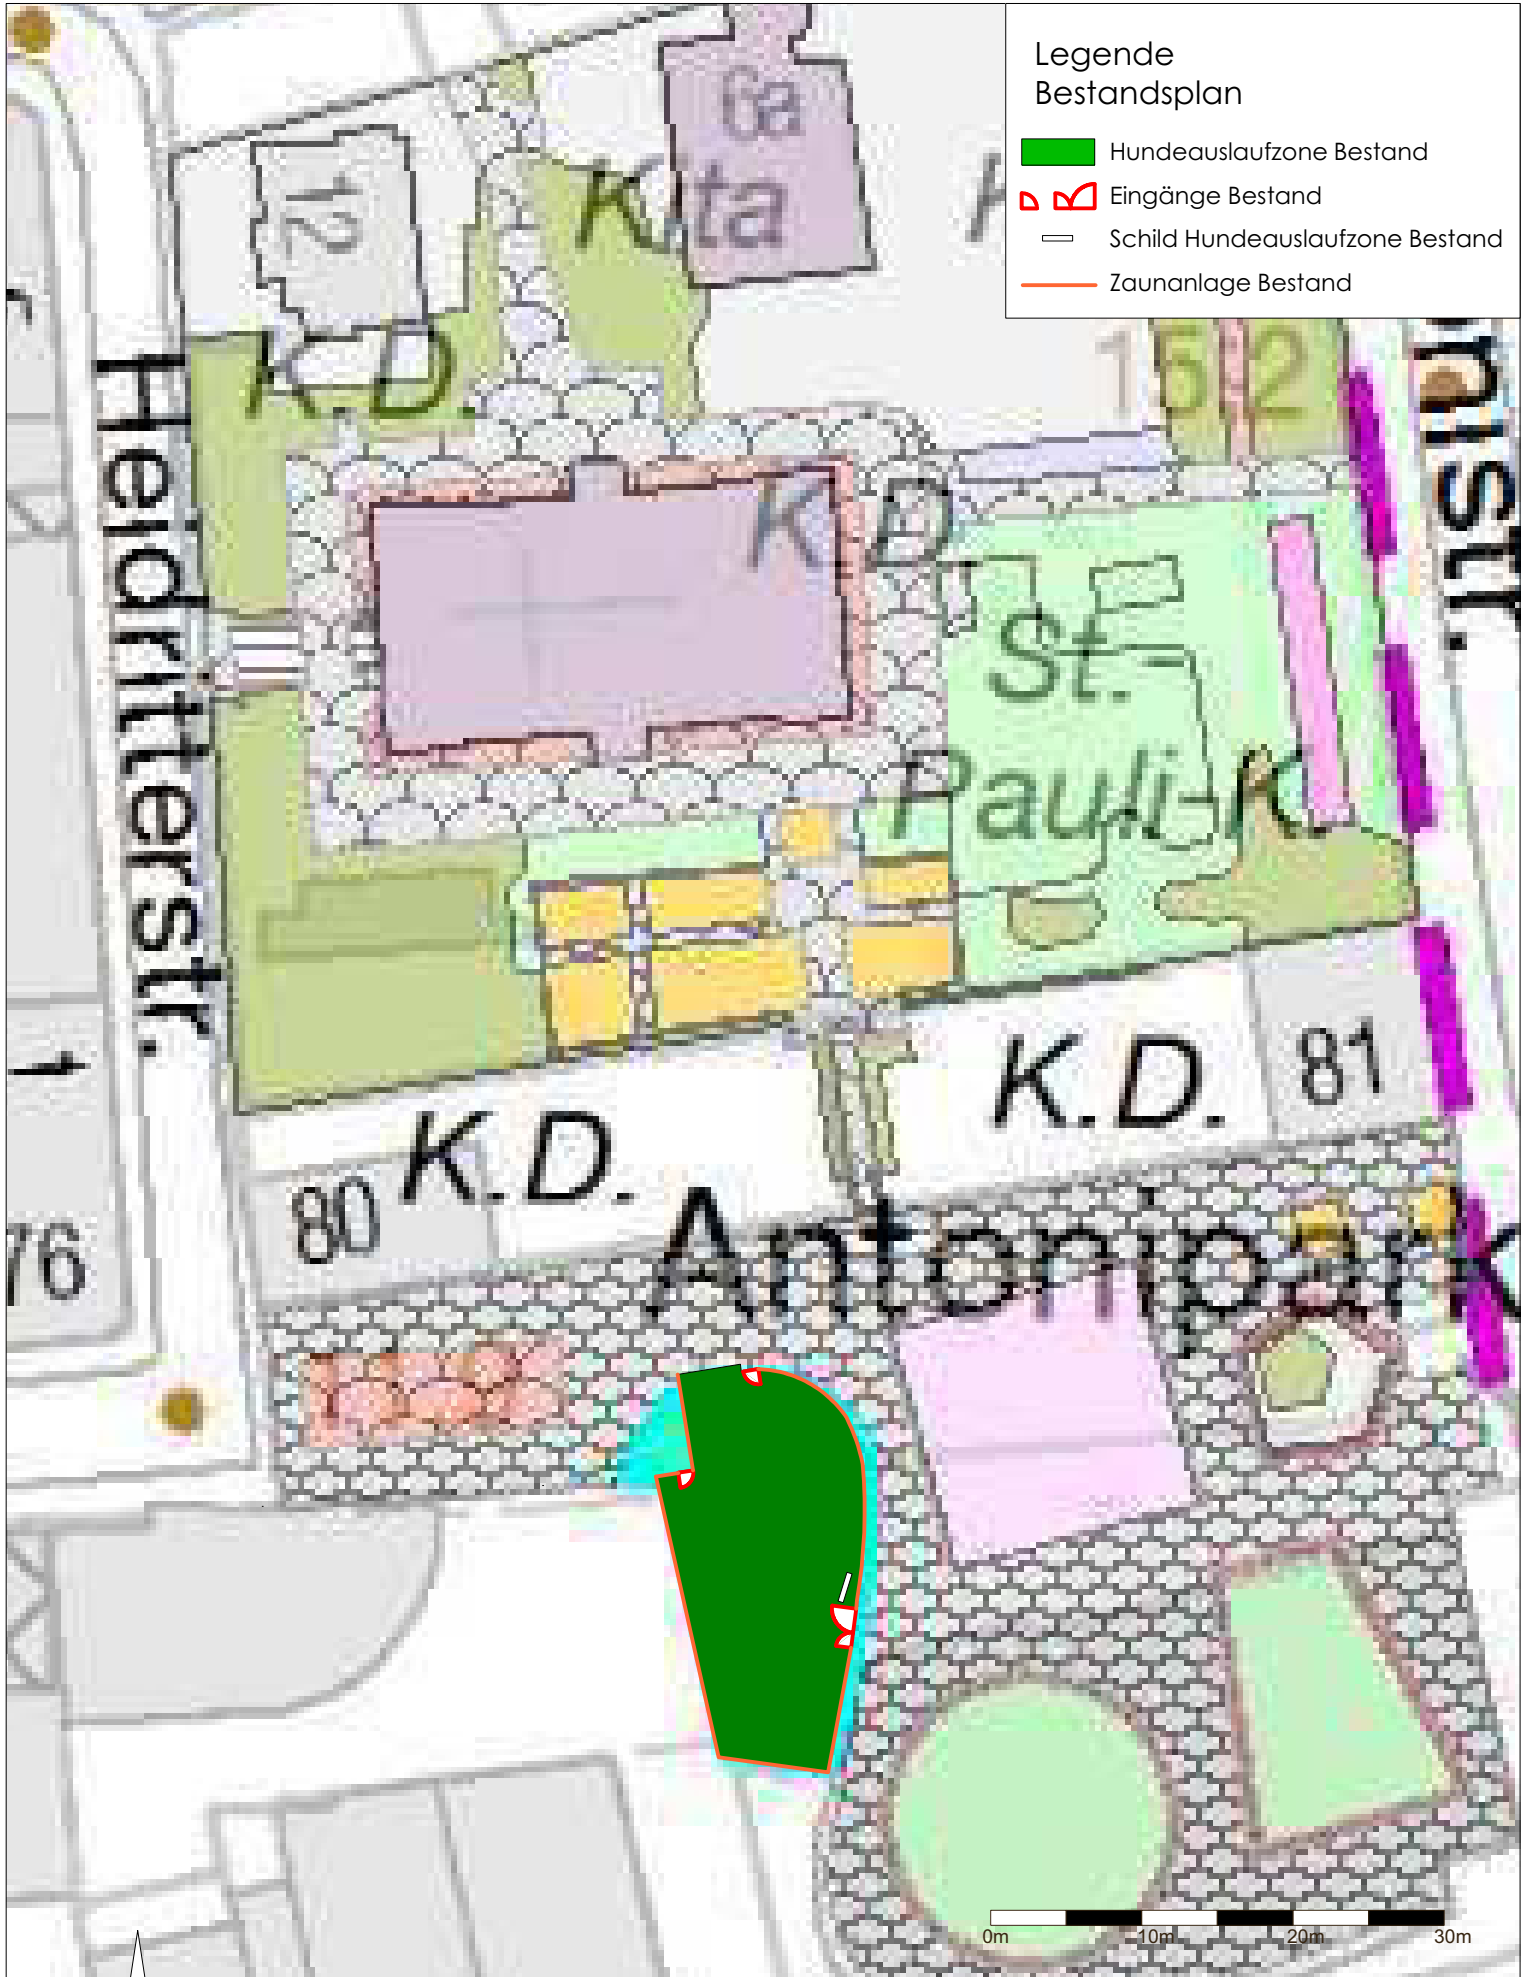
Lageplan Hundeauslaufzone Antonistraße  
Hamburg Altona-Altstadt      M 1:500      02.11.18      1.01  
DATUM      PLANNR.

Legende  
Bestandsplan

Hundeauslaufzone Bestand
-

Eingänge Bestand
-

Schild Hundeauslaufzone Bestand
-

Zaunanlage Bestand

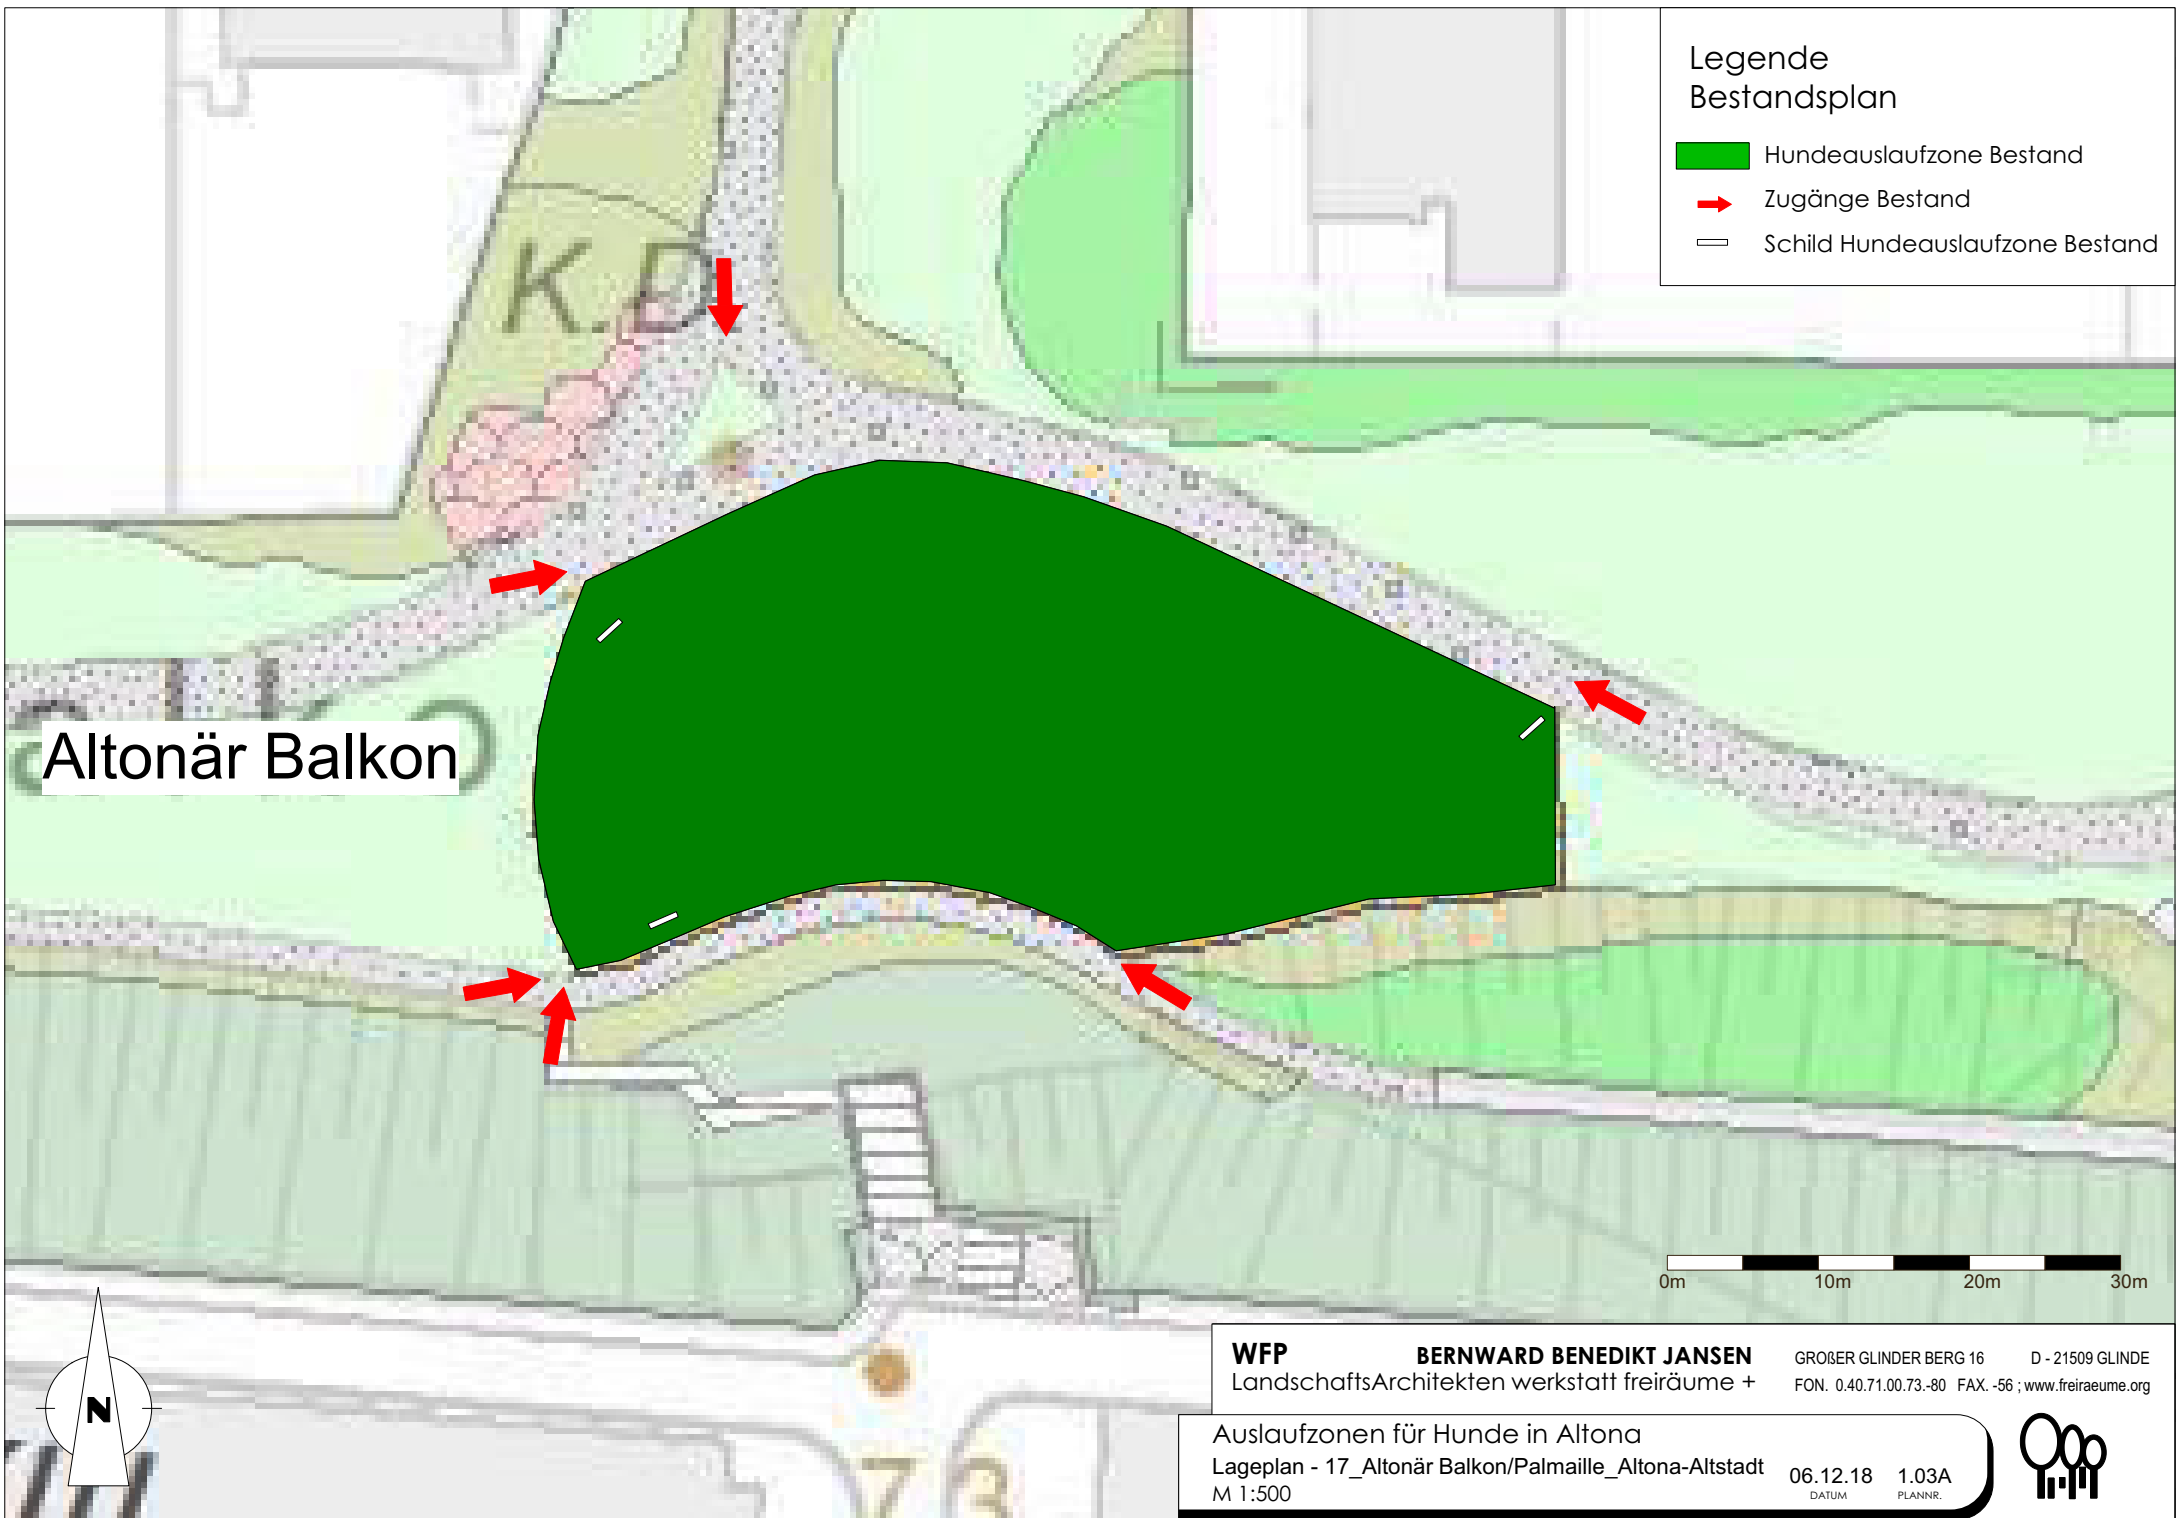
Auslaufzonen für Hunde in Altona  
Lageplan - 17\_Altonär Balkon/Palmaille\_Altona-Altstadt  
M 1:500

Legende  
Bestandsplan

Hundeauslaufzone Bestand
-

Zugänge Bestand
-

Schild Hundeauslaufzone Bestand

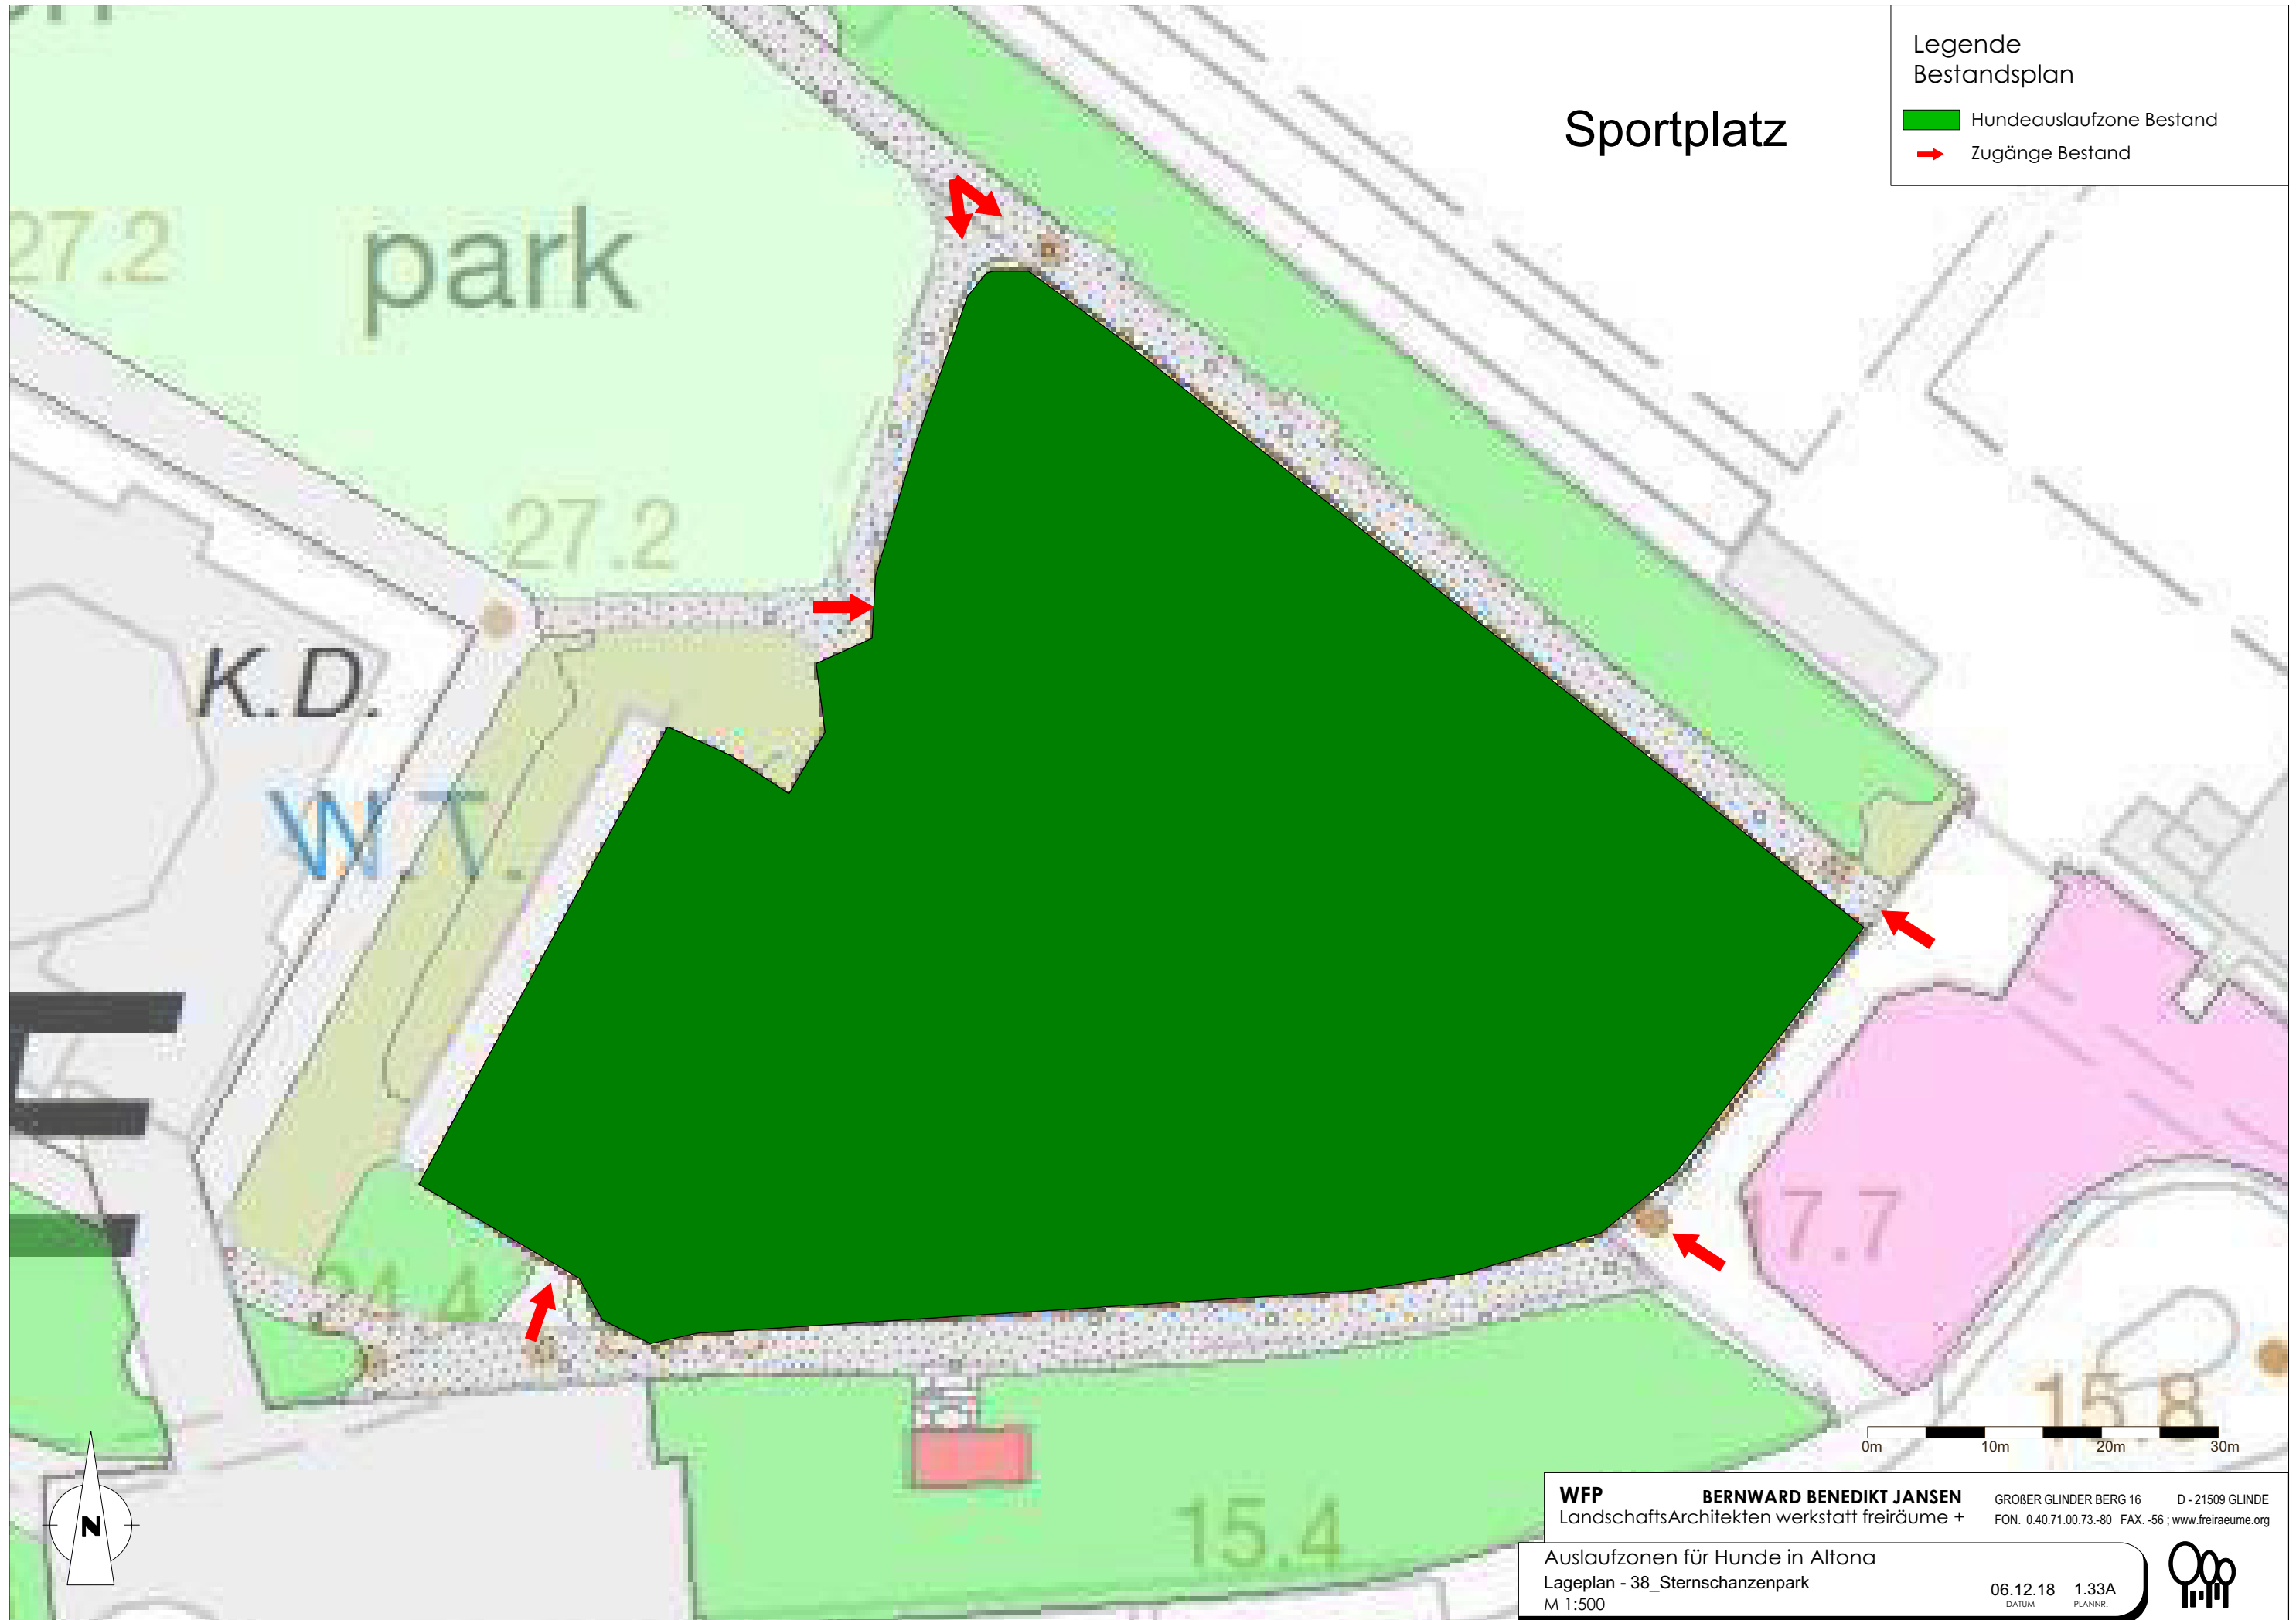
Auslaufzonen für Hunde in Altona  
Lageplan - 38\_Sternschanzenpark  
M 1:500

Zugänge Bestand

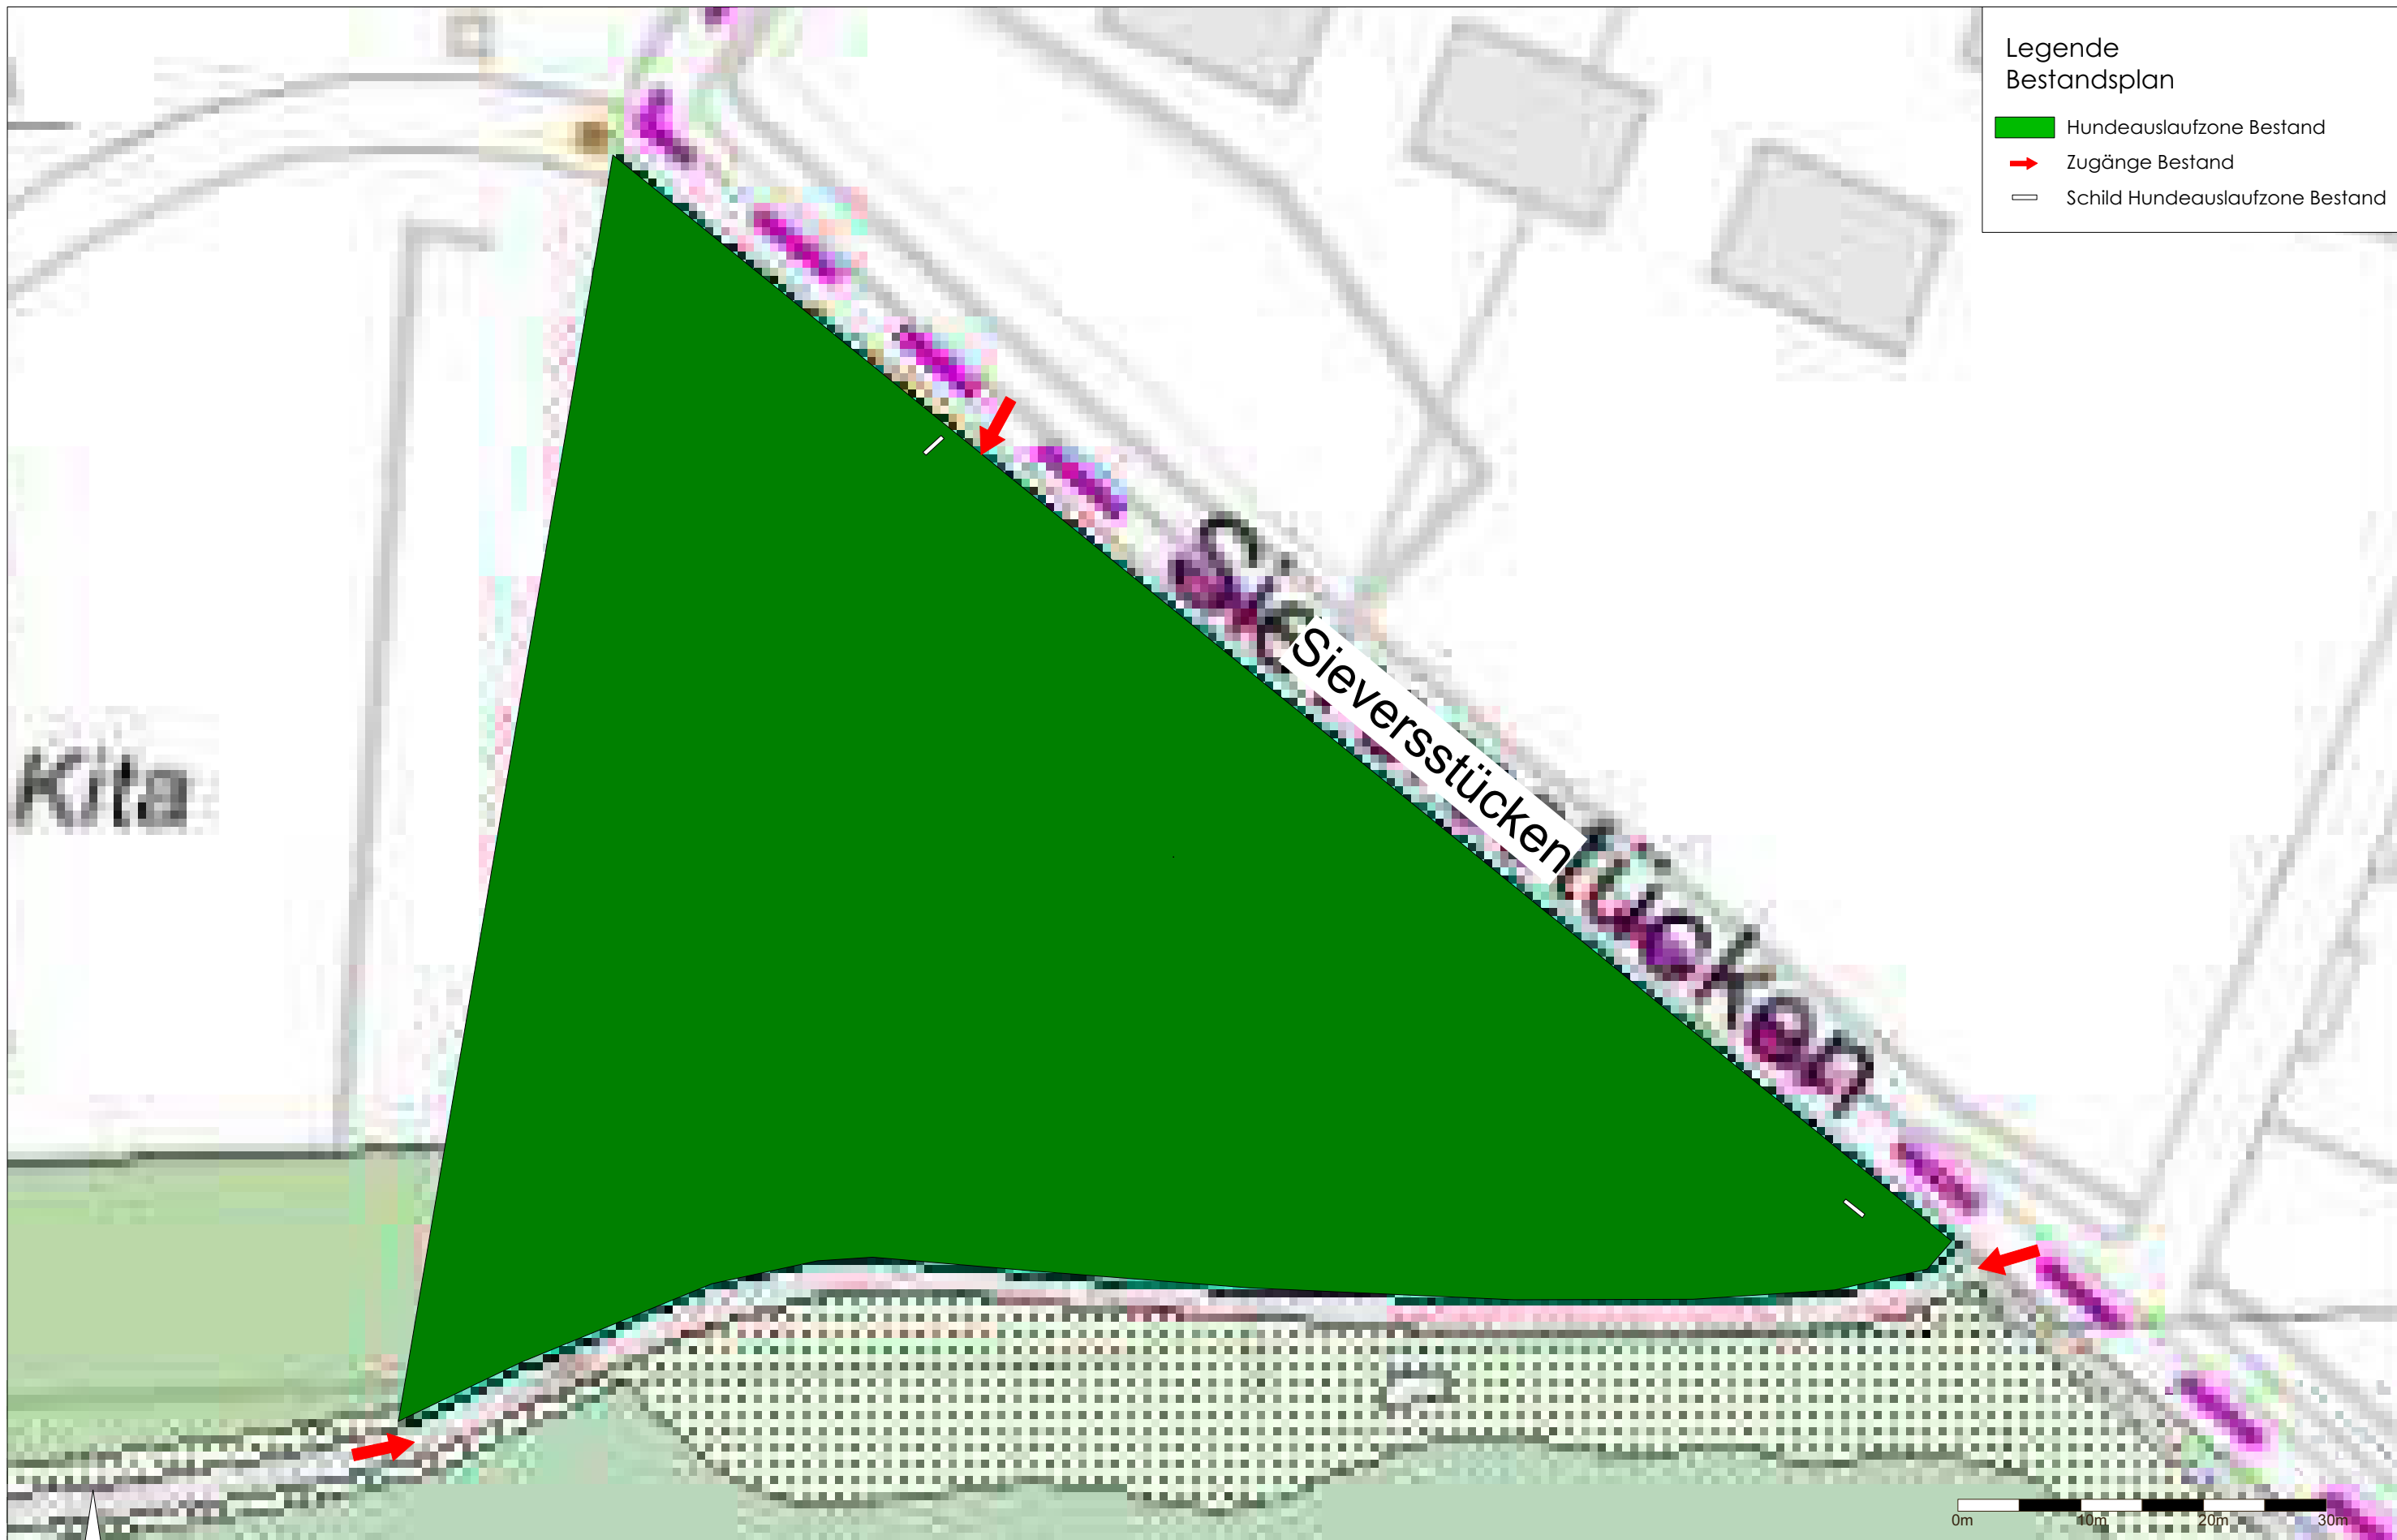
Auslaufzonen für Hunde in Altona  
Lageplan - 34\_Sieversstücken\_Rissen  
M 1:500

Schild Hundeauslaufzone Bestand
